Rapport de mission de repérage des matériaux et produits contenant de l'amiante avant travaux

Adresse :	16 RUE NOEL - RES DU LOUVRE
CP - Ville :	53200 CHATEAU GONTIER
Référence client :	_00106000010000300027_
Date du repérage :	28/06/2017
Désignation :	Appartement n° 27 de type 2 situé au 03 ème étage

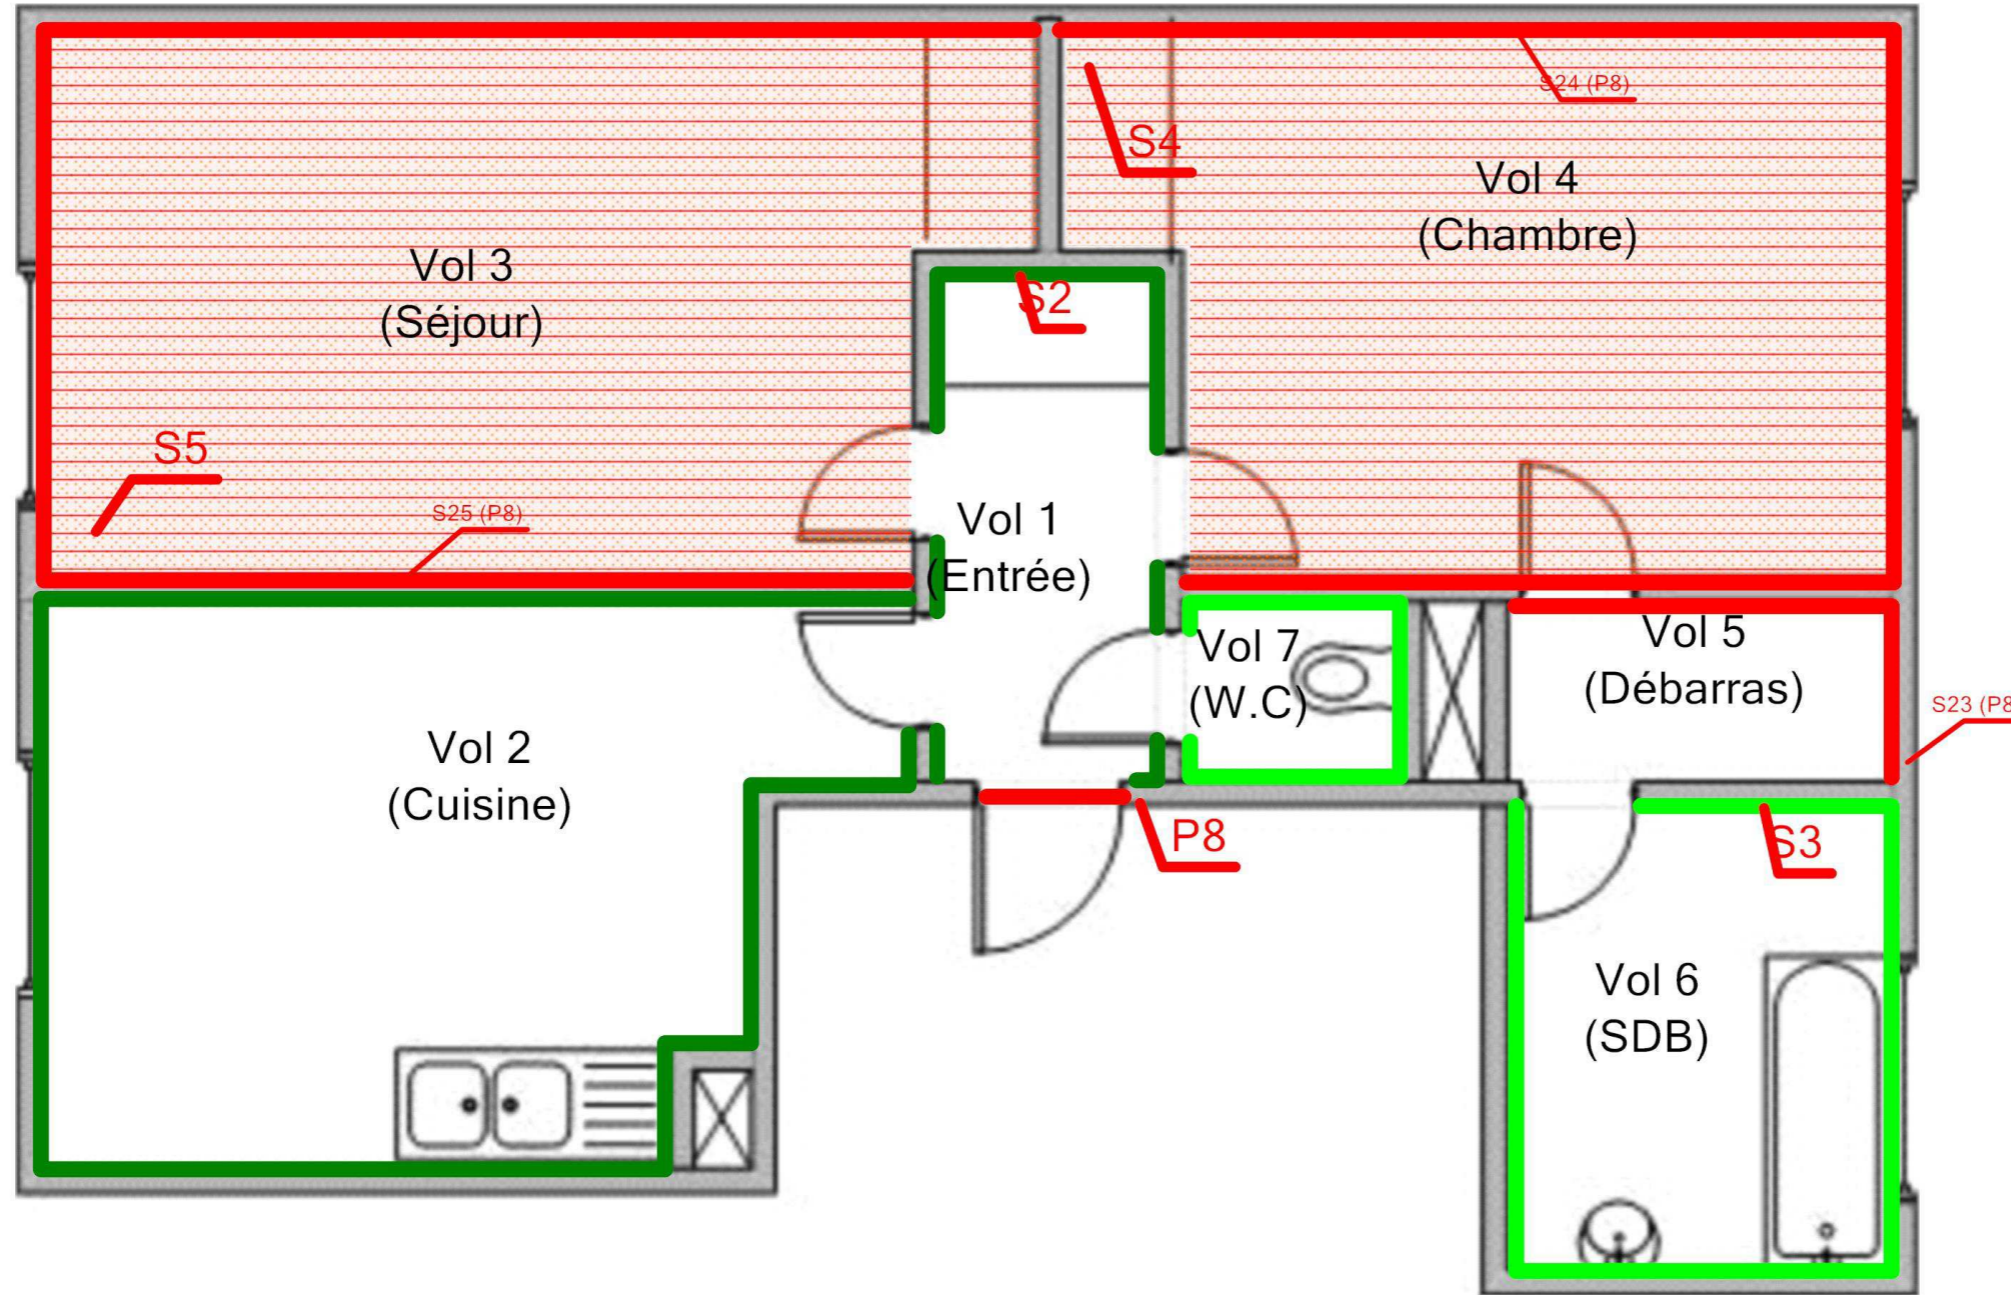
Appartement n°27	Appartement n°27 - MPCA Toutes catégories confondues

S4: Colle bitumeuses
	S5: Dalles plastiques rouges
	S2: Colle de plinthe
	S3: Colle de plinthe
	P8 : Enduit plâtre (porteurs pièces sèches)

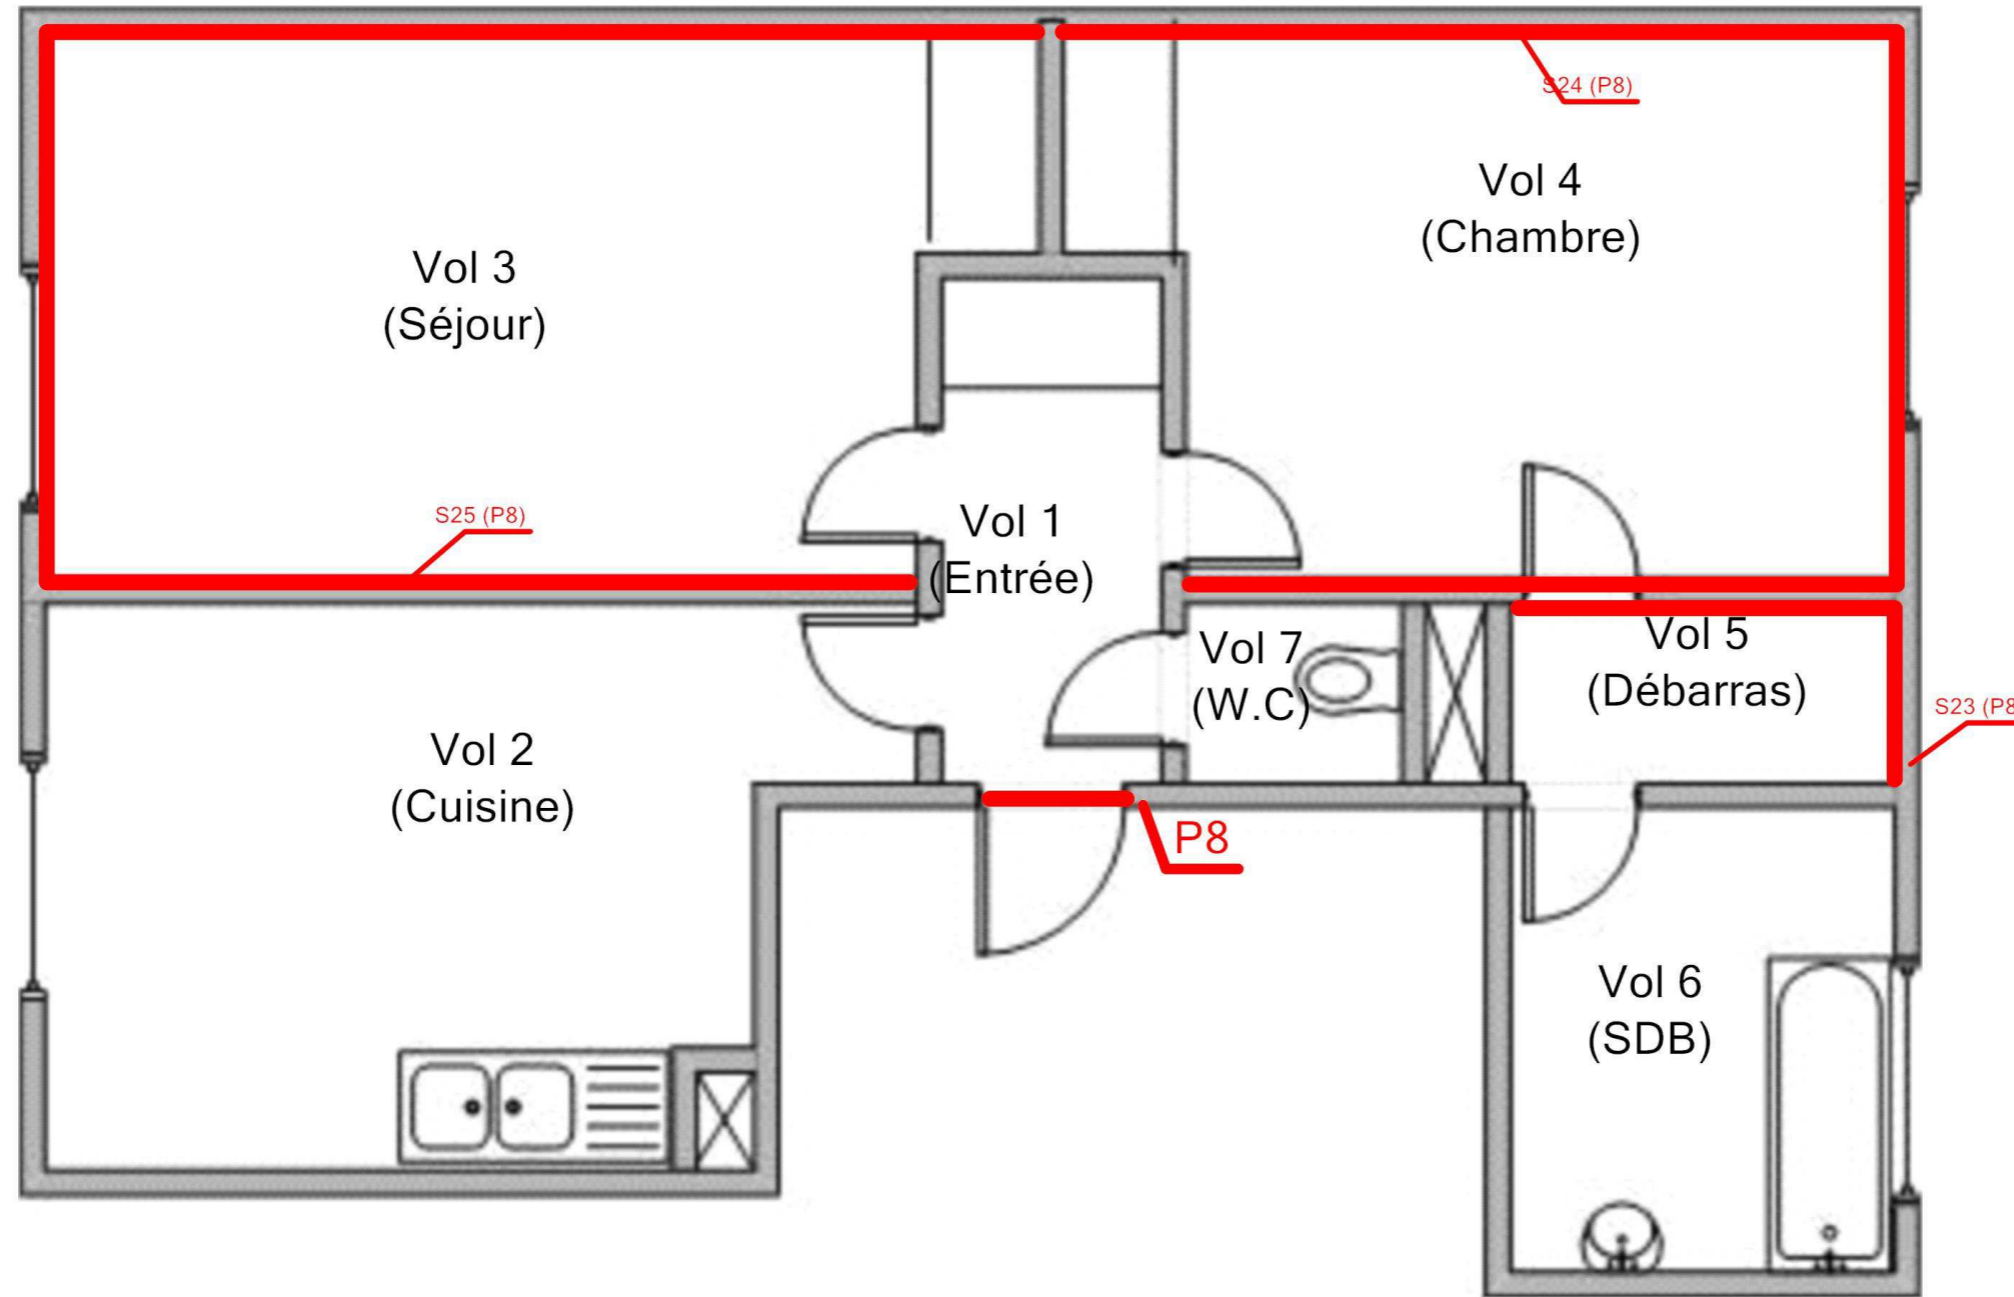
Appartement n°27	Appartement n°27 - MPCA Parois verticales intérieures et enduits

Appartement n°27	Vol 1 (Entrée)	Murs et cloisons	Enduit plâtre	P8	Réalisation d'un prélèvement	Porteurs pièces sèches		P8	Enduit plâtre	Positif	Présence sur analyse

P8 : Enduit plâtre (porteurs pièces sèches)
--	---

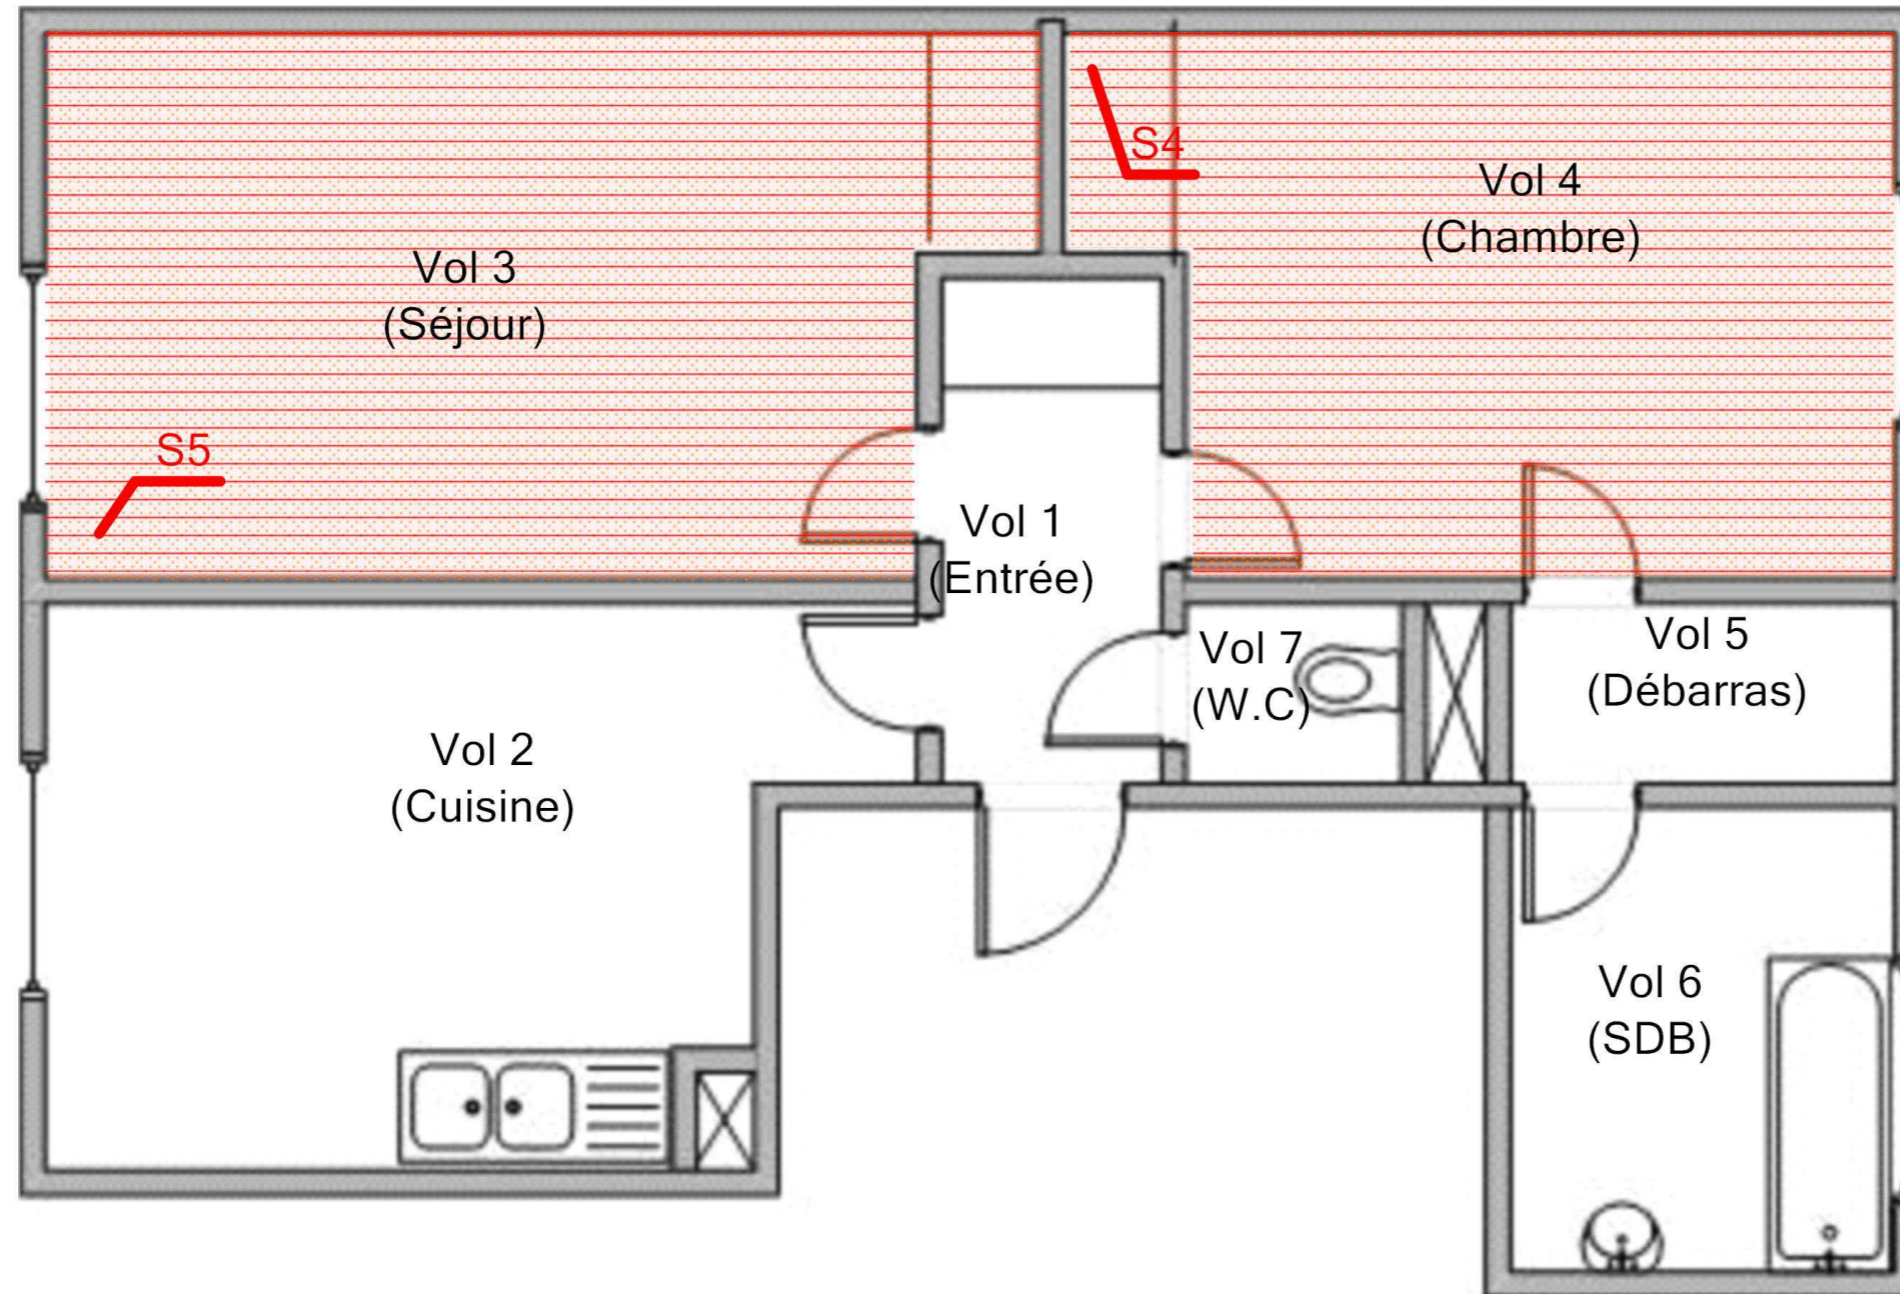
APPARTEMENT N°27 - MPCA REVÊTEMENT DE SOL

S4: Colle bitumeuses rouges

S5: Dalles plastiques

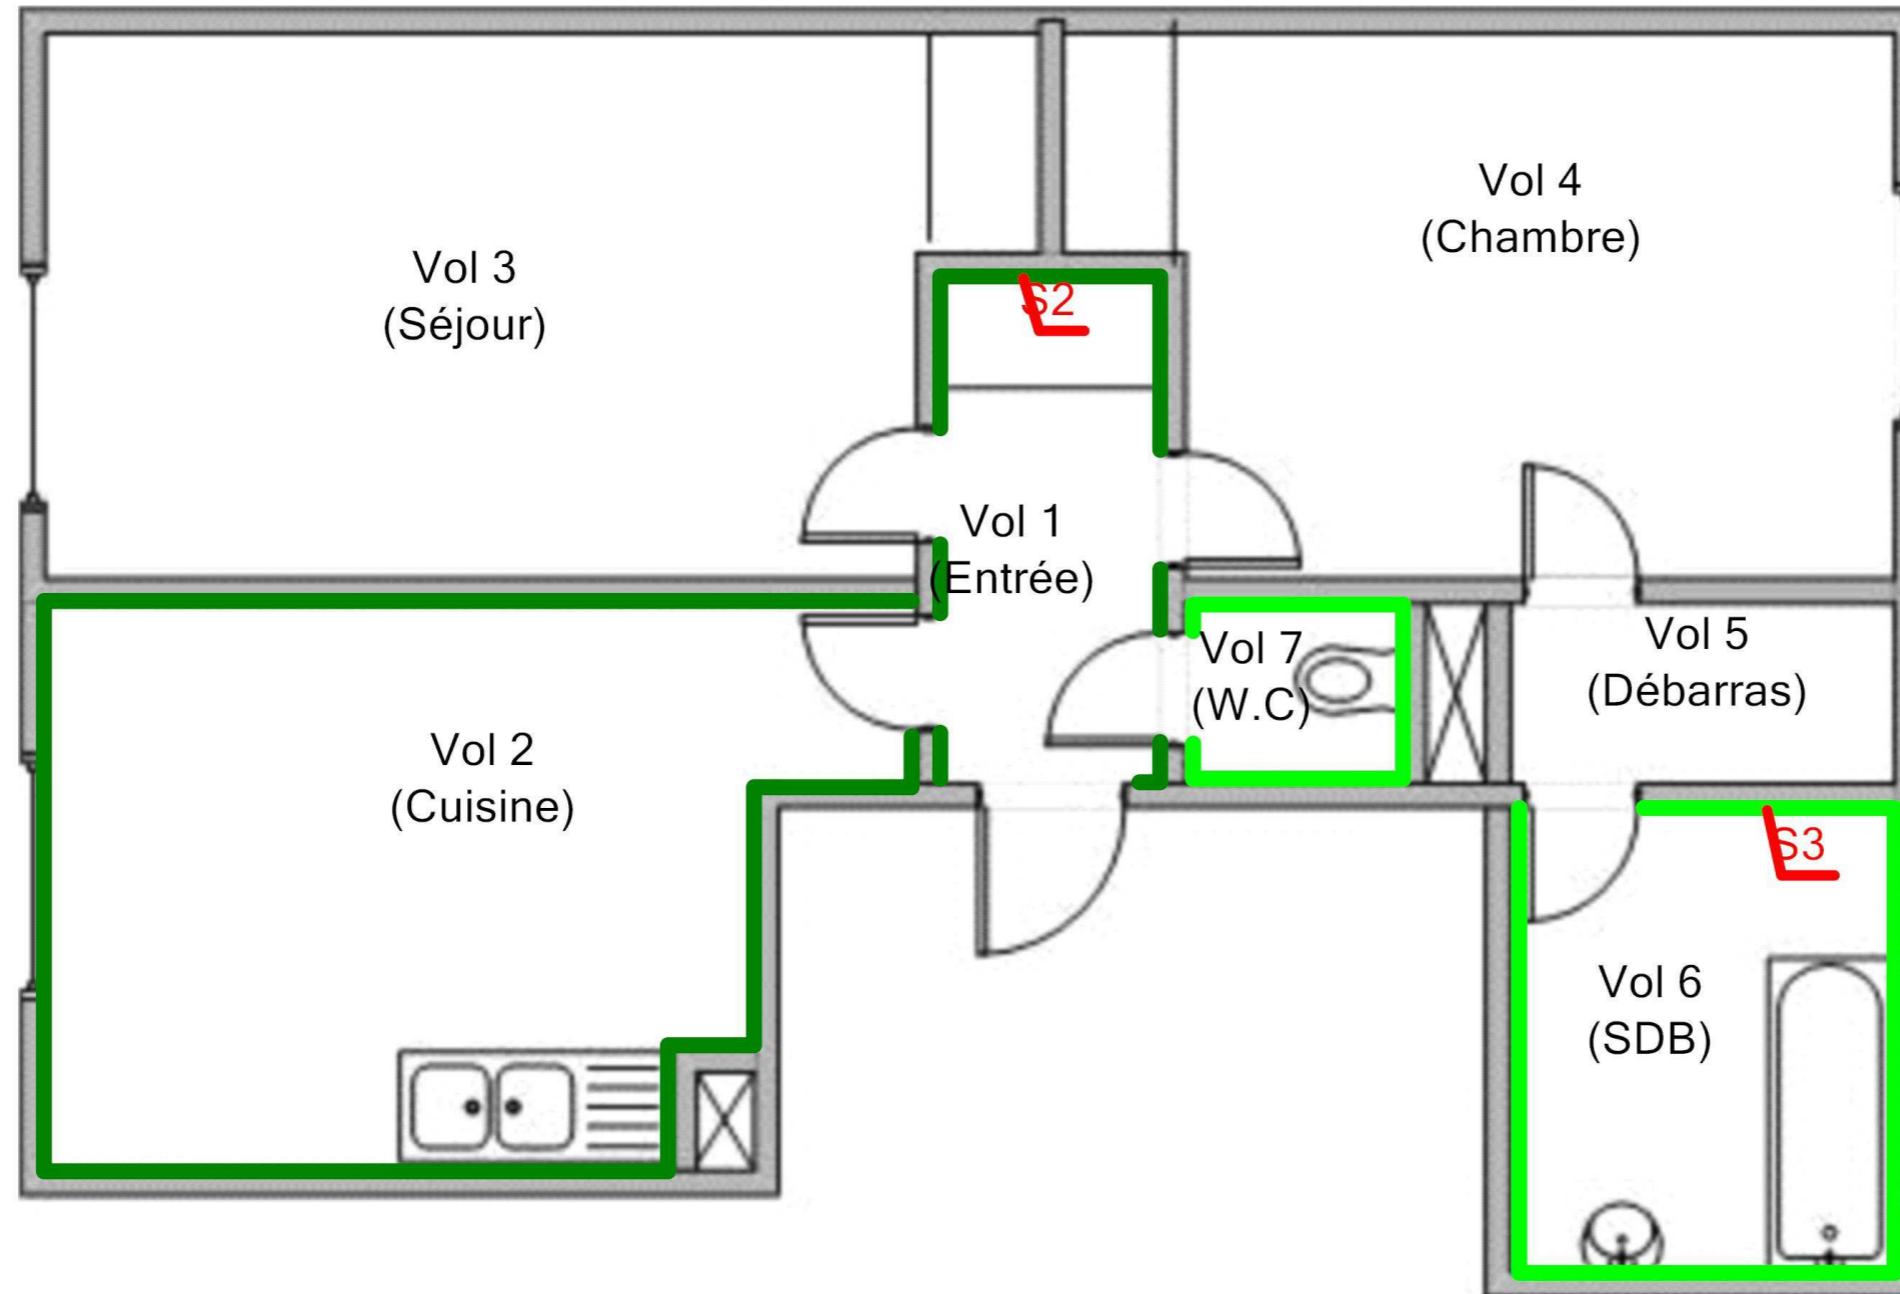
APPARTEMENT N°27 - MPCA REVÊTEMENT DE MUR

Appartement n°27	Vol 7 (W.C)	Revêtement de mur	Colle de plinthe	S3	Sondage et extension de la zone homogène du sondage S3	Beige 7*7				Présence sur document Prélèvement n°17 du dossier AC-ENVIRONNEMENT 002OY000369

S2: Colle de plinthe

S3: Colle de plinthe
