Rapport de mission de repérage des matériaux et produits contenant de l'amiante avant travaux

Adresse :	14 RUE NOEL - RES DU LOUVRE
CP - Ville :	53200 CHATEAU GONTIER
Référence client :	_00106000010000400034_
Date du repérage :	27/06/2017
Désignation :	Appartement n° 34 de type 3 situé au 01 er étage

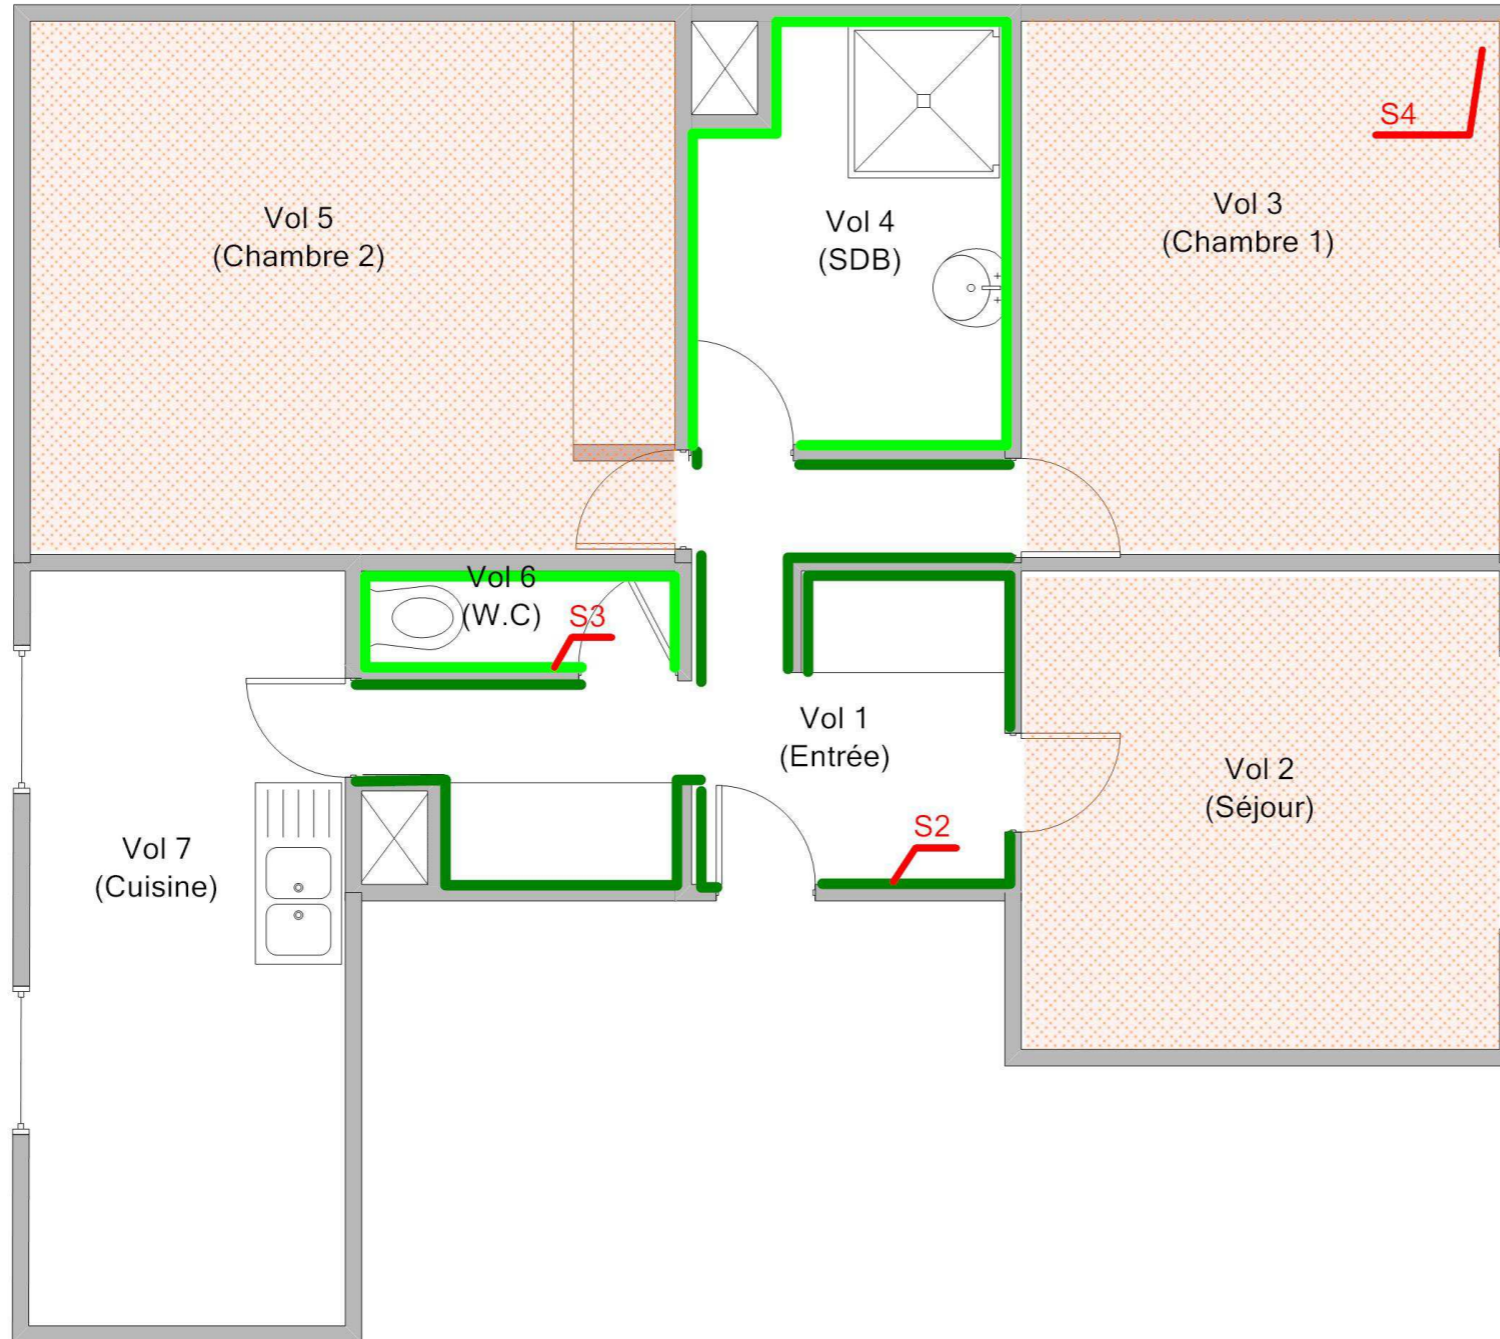
APPARTEMENT N°34 - MPCA TOUTES CATÉGORIES CONFONDUES

S2: Colle de plinthe
	S3: Colle de plinthe
	S4: Colle bitumeuses

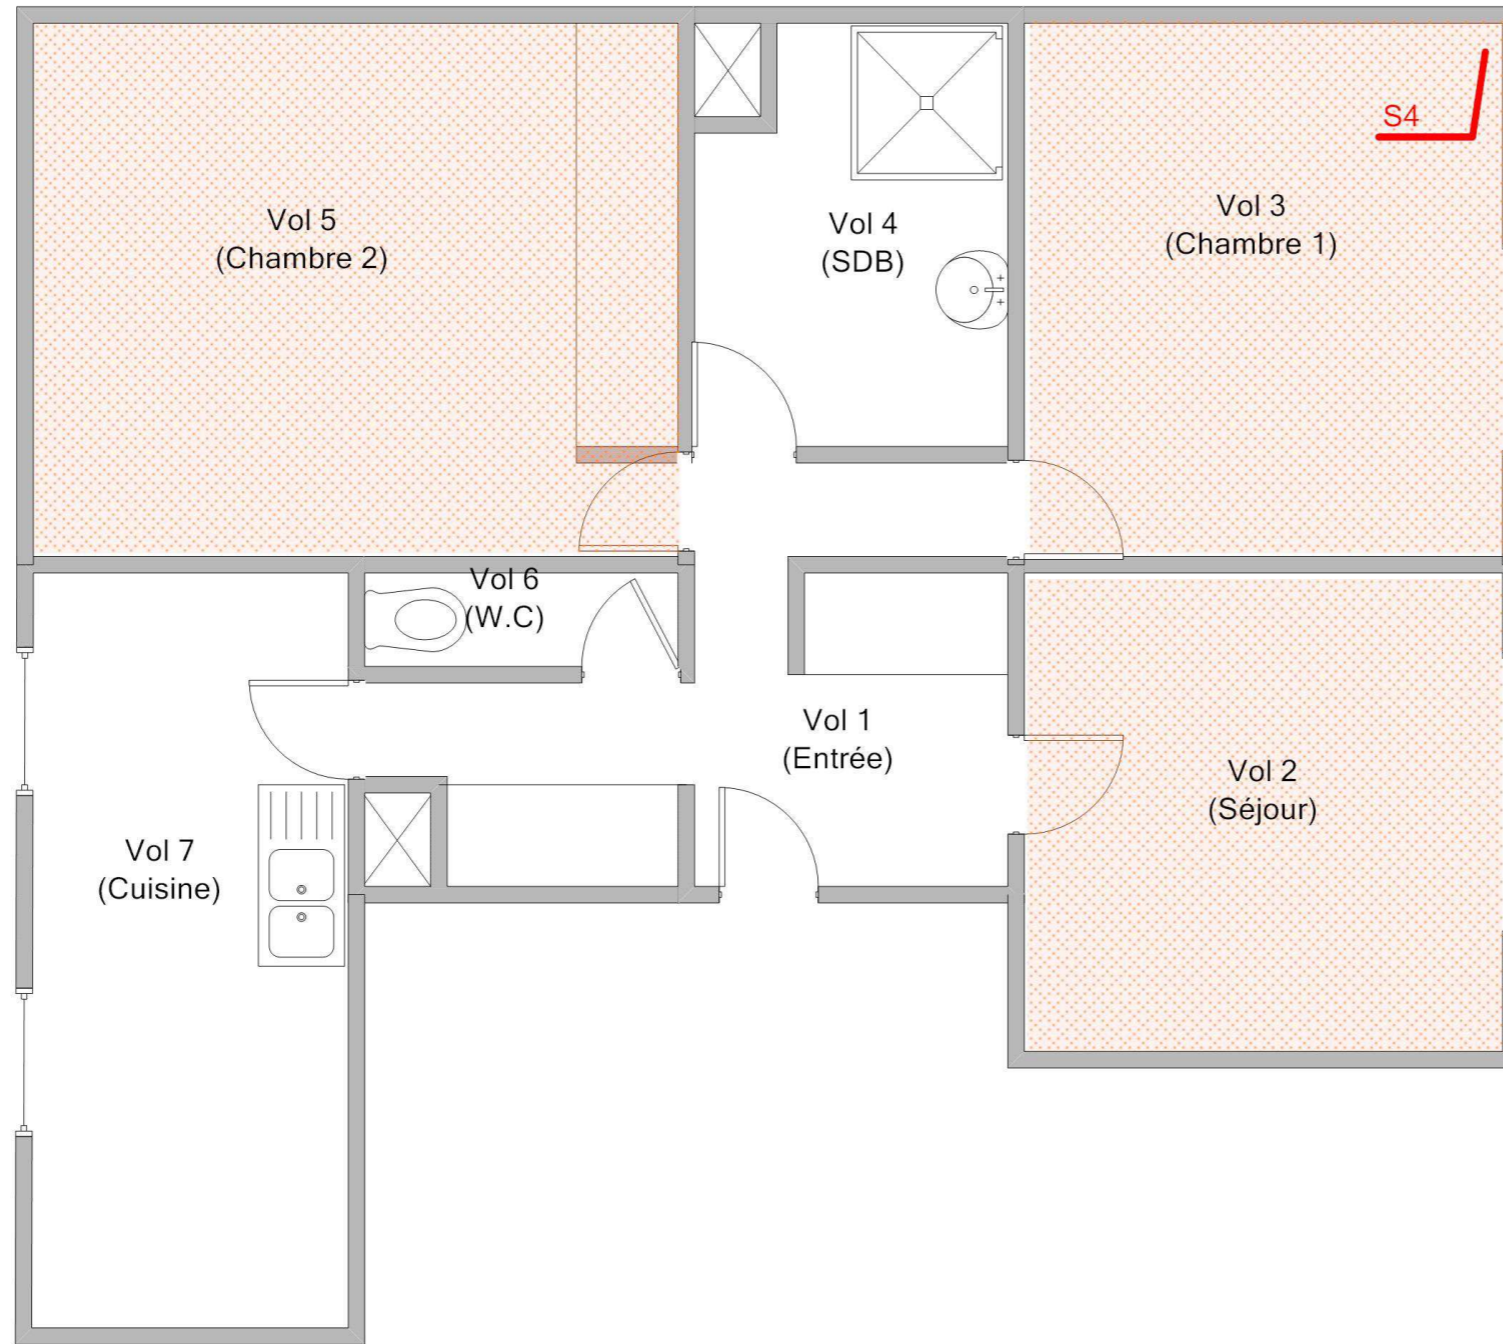
APPARTEMENT N°34 - MPCA REVÊTEMENT DE SOL

S4: Colle bitumeuses

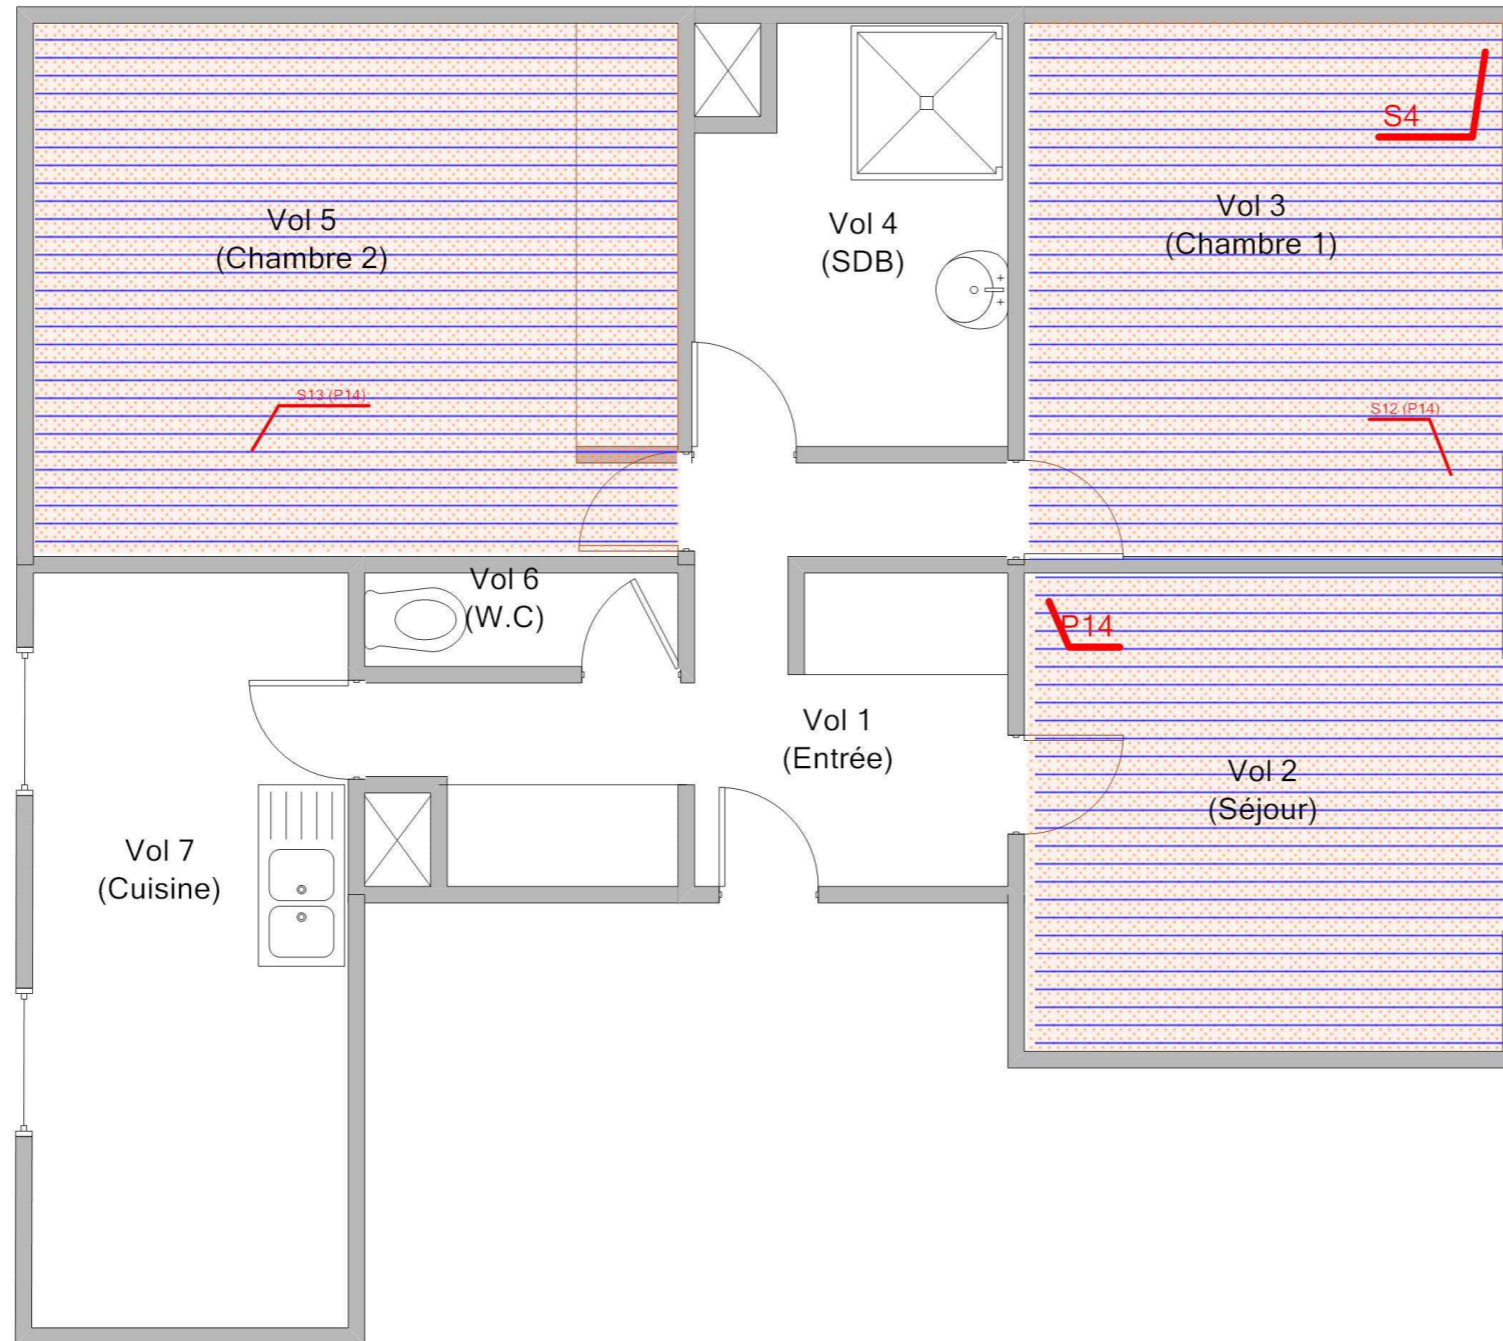
APPARTEMENT N°34 - MPCA REVÊTEMENT DE SOL

P14 : Dalles plastiques beiges avec colle noire
	S4: Colle bitumeuses

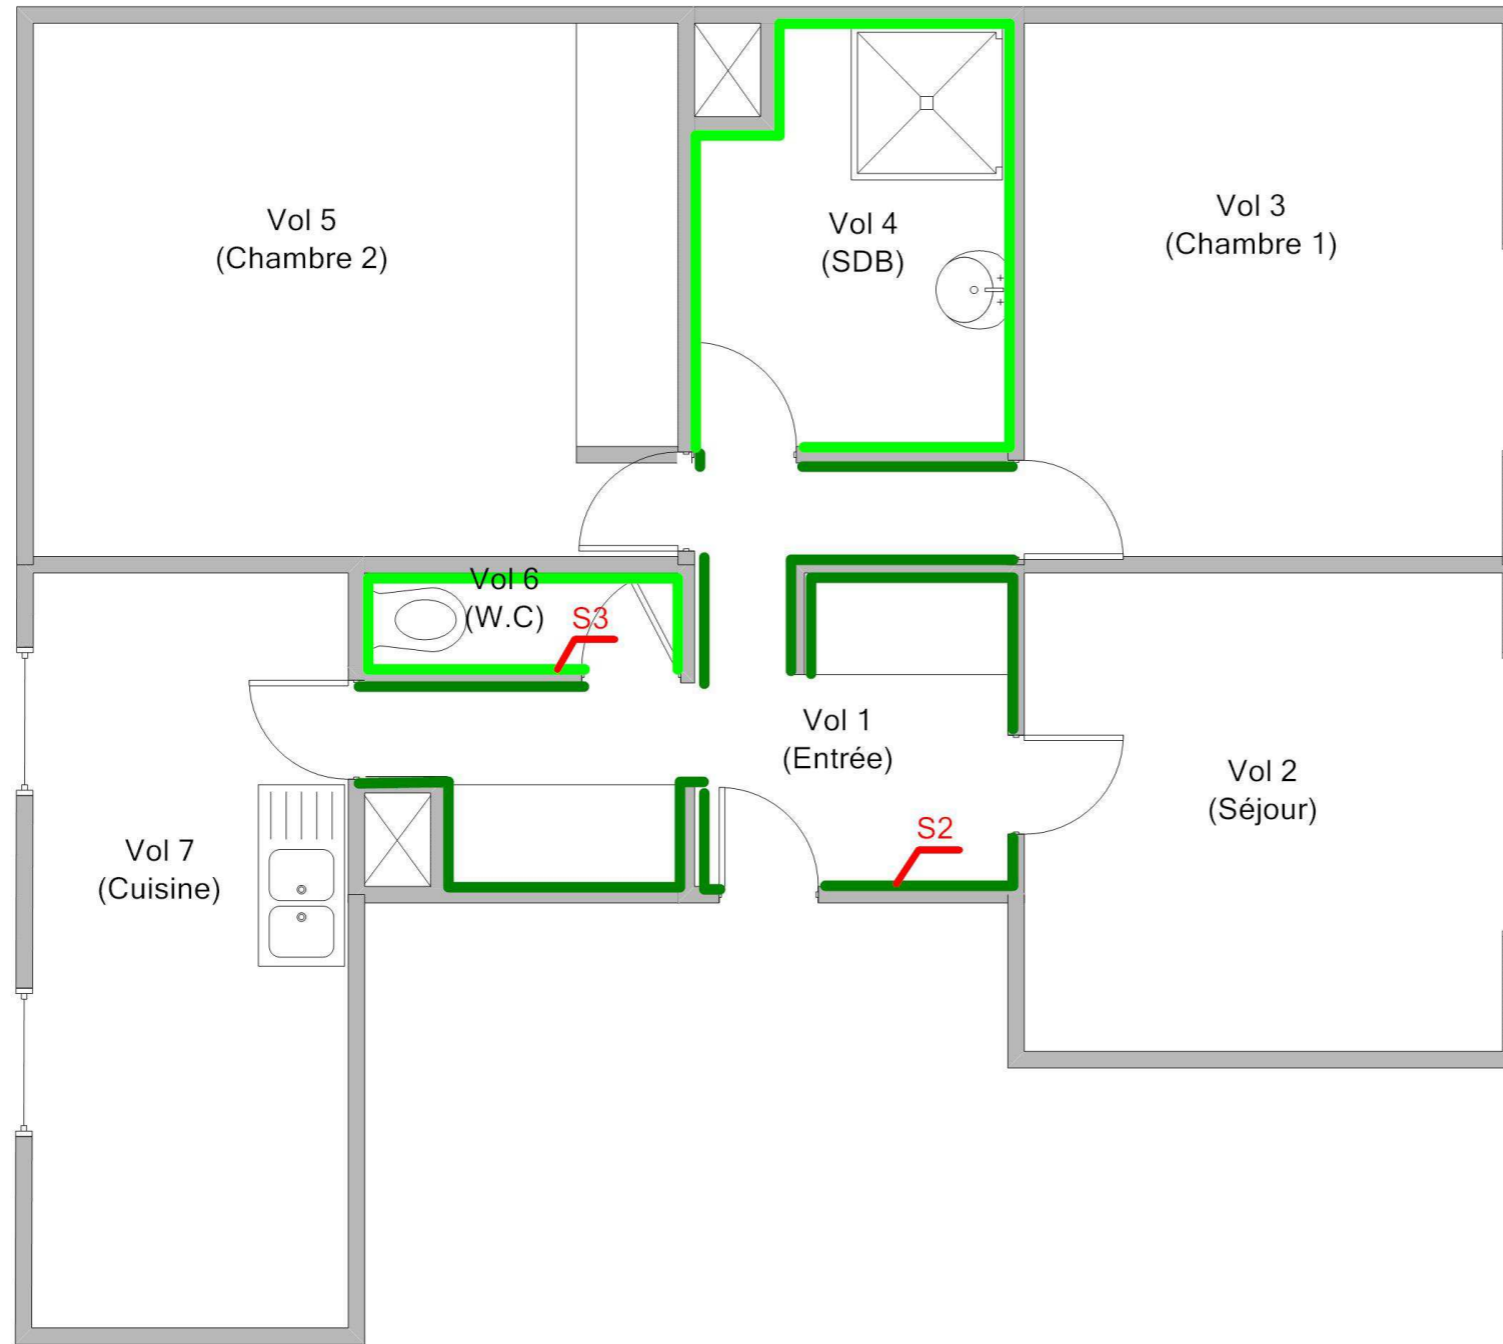
APPARTEMENT N°34 - MPCA REVÊTEMENT DE MUR

S2: Colle de plinthe

S3: Colle de plinthe

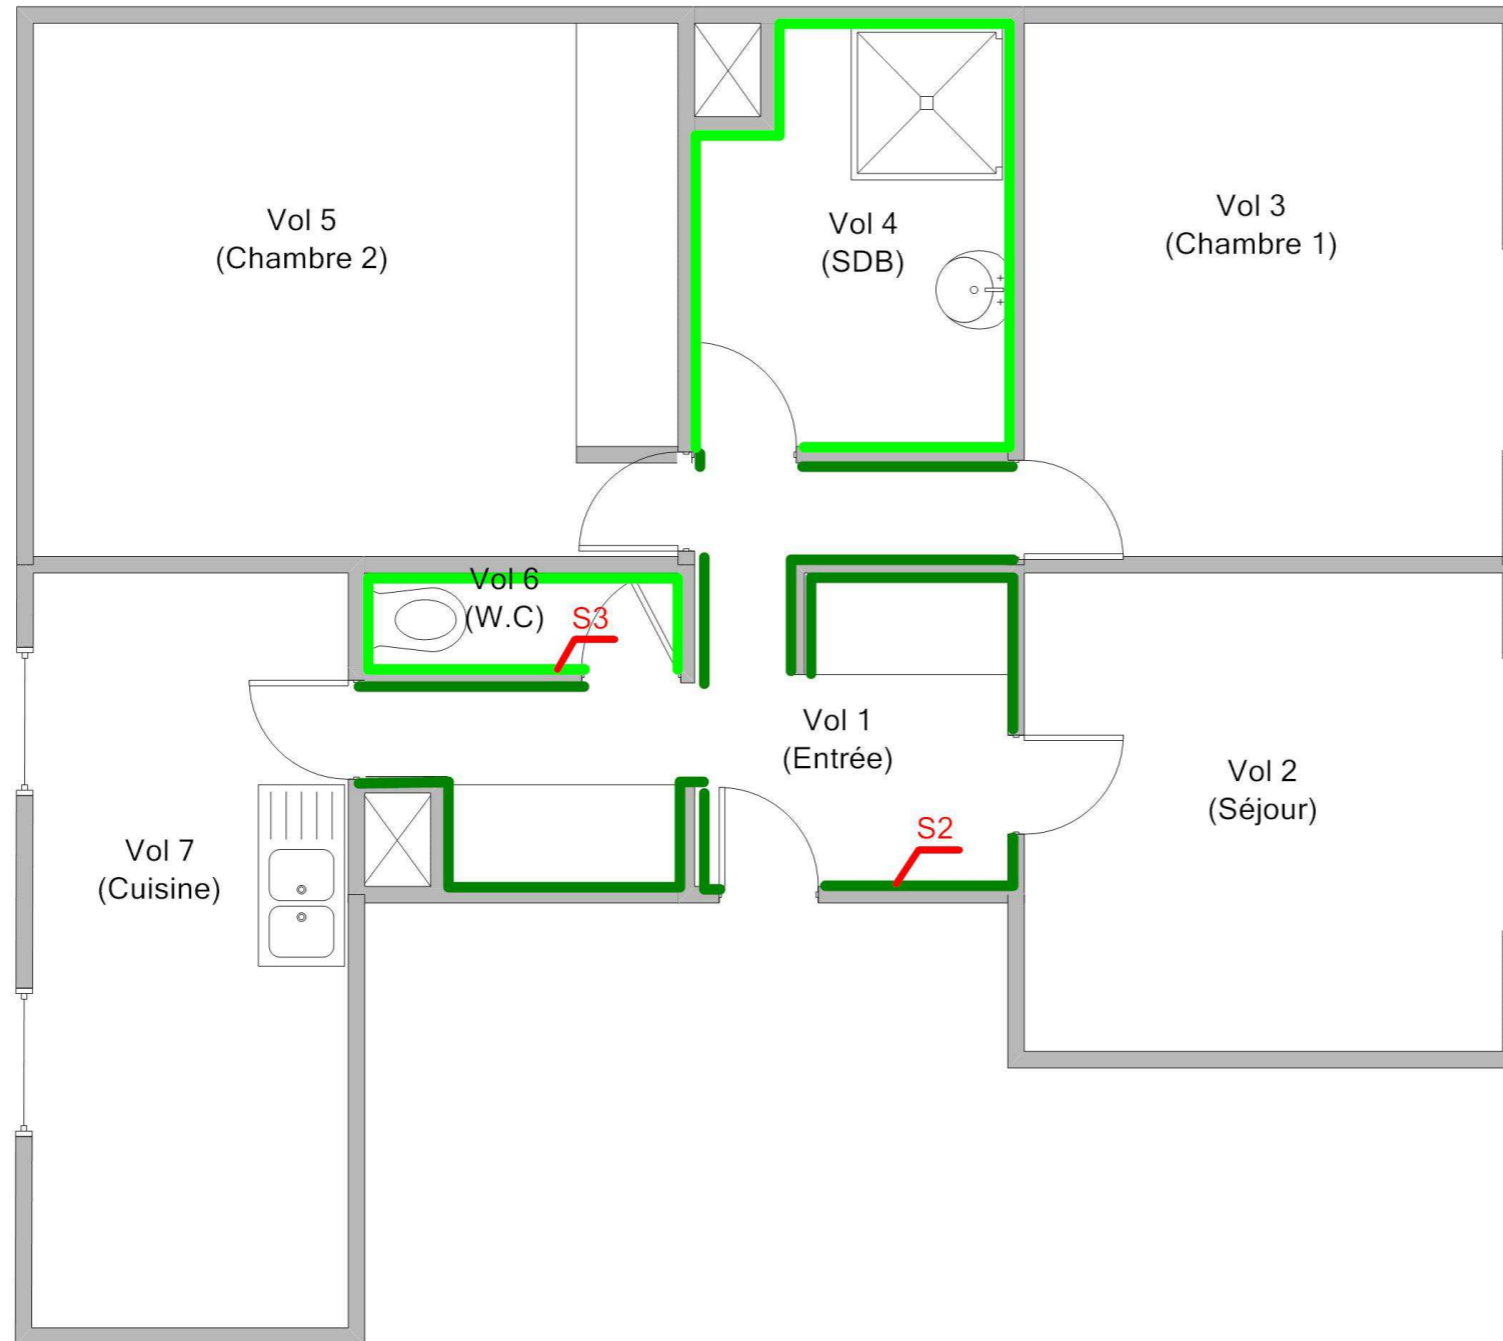
APPARTEMENT N°34 - MPCA REVÊTEMENT DE MUR

S2: Colle de plinthe

S3: Colle de plinthe

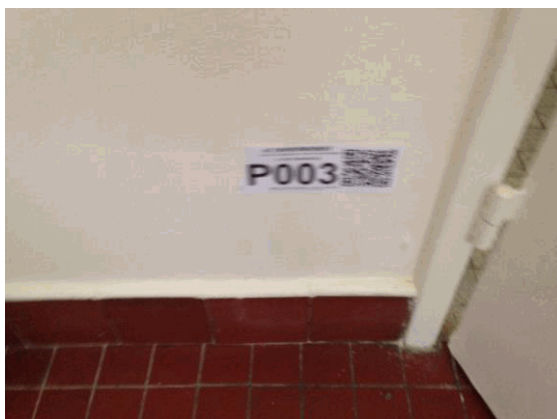
002NI001542 n°3 - 6 (P3)

Appartement n°34	Vol 7 (Cuisine) - Vol 6 (W.C) - Vol 4 (SDB)	Murs et cloisons	Enduit plâtre	P3 - S14 - S15	Sondage et extension de la zone homogène du prélèvement P3	Cloisons pièces humides	002NI0015 42 n°3 - 6 - 002NI0015 42 n°3 - 7	P3	Enduit plâtreux blanc en vrac non séparable + peinture non séparable	Négatif	Négatif sur analyse
Appartement n°34	Vol 6 (W.C)	Murs et cloisons	Enduit plâtre	P5	Réalisation d'un prélèvement	Porteurs pièces humides	002NI0015 42 n°5 - 8 - 002NI0015 42 n°5 - 9	P5	Enduit plâtreux blanc en vrac non séparable + peinture non séparable	Négatif	Négatif sur analyse
Appartement n°34	Vol 7 (Cuisine) - Vol 4 (SDB)	Murs et cloisons	Enduit plâtre	S16 - S17	Sondage et extension de la zone homogène du prélèvement P5	Porteurs pièces humides	002NI0015 42 n°5 - 8 - 002NI0015 42 n°5 - 9	P5	Enduit plâtreux blanc en vrac non séparable + peinture non séparable	Négatif	Négatif sur analyse

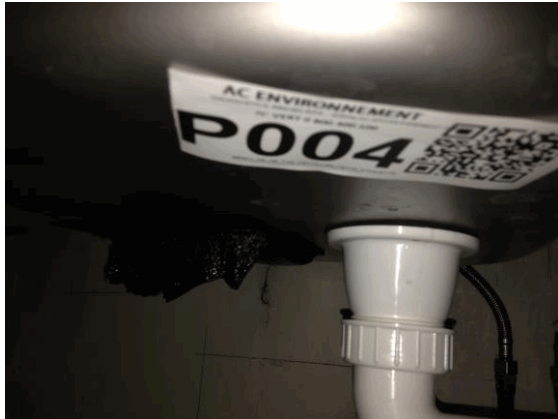
002NI001542 n°4 - 5 (P4)

Appartement n°34	Vol 7 (Cuisine)	Evier	Tampon bitumineux	P4	Réalisation d'un prélevement	Noir	002NI001542 n°4 - 4 - 002NI001542 n°4 - 5	P4	Matériau bitumineux noir	Négatif	Négatif sur analyse

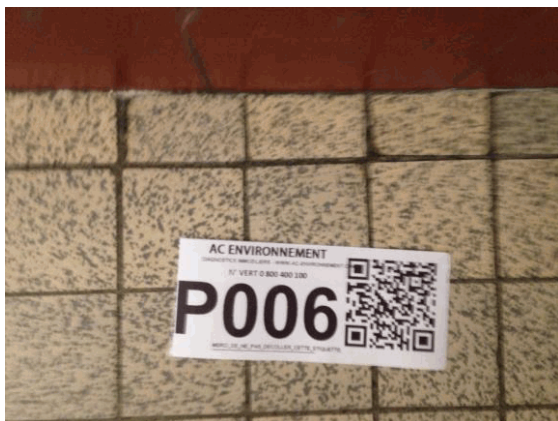
002NI001542 n°6 - 5 (P6)

Appartement n°34	Vol 1 (Entrée)	Revêtement de sol	Colles de carrelage	P6	Réalisation d'un prélèvement	Beige et rouge 3*3	002NI001542 n°6 - 4 - 002NI001542 n°6 - 5	P6	Colle grise en vrac	Négatif	Négatif sur analyse
Appartement n°34	Vol 6 (W.C)	Revêtement de sol	Colles de carrelage	P7	Réalisation d'un prélèvement	Beige 3*3	002NI001542 n°7 - 4 - 002NI001542 n°7 - 5	P7	Colle grise en vrac hétérogène	Négatif	Négatif sur analyse

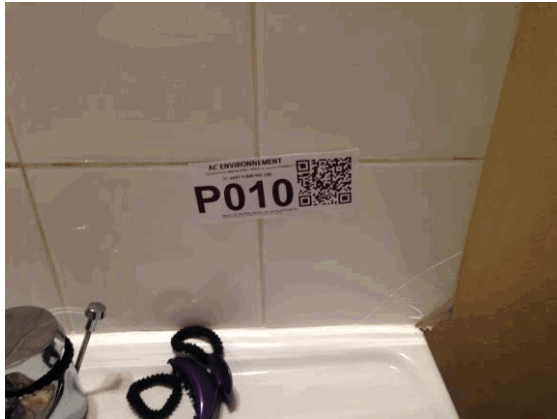
002NI001542 n°10 - 8 (P10)

Appartement n°34	Vol 4 (SDB)	Revêtement de mur	Colle de carrelage (faïence)	P10	Sondage et extension de la zone homogène du prélèvement P10	Blanche 10*10	002NI0015 42 n°10 - 8 - 002NI0015 42 n°10 - 9	P10	Colle beige + joint cassant blanc + peintures multiples + matériau souple blanc	Négatif	Négatif sur analyse

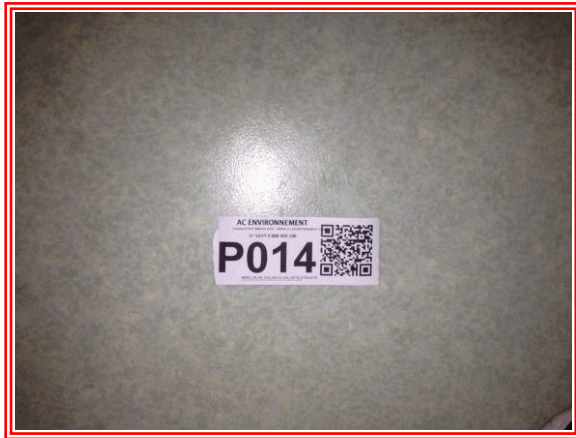
002NI001542 n°14 - 1 (P14)

Appartement n°34	Vol 2 (Séjour)	Revêtement de sol	Dalles plastiques	P14	Réalisation d'un prélèvement	Dalles beige +colle noir	002NI0015 42 n°14 - 1 - 002NI0015 42 n°14 - 2	P14	Dalles plastiques	Positif	Présence sur analyse
Appartement n°34	Vol 3 (Chambre 1)	Revêtement de sol	Dalles plastiques	S12 (P14)	Sondage et extension de la zone homogène du prélèvement P14	Dalles beige +colle noir	002NI0015 42 n°14 - 1 - 002NI0015 42 n°14 - 2	P14	Dalles plastiques	Positif	Présence sur analyse
Appartement n°34	Vol 5 (Chambre 2)	Revêtement de sol	Dalles plastiques	S13 (P14)	Sondage et extension de la zone homogène du prélèvement P14	Dalles beige +colle noir	002NI0015 42 n°14 - 1 - 002NI0015 42 n°14 - 2	P14	Dalles plastiques	Positif	Présence sur analyse
