Rapport de mission de repérage des matériaux et produits contenant de l'amiante avant travaux

Adresse :	RES DU LOUVRE
CP - Ville :	53200 CHATEAU GONTIER
Référence client :	_0010600001_
Date du repérage :	14/10/2016
Désignation :	Bâtiment composé de 4 cages et de 4 étages

C	Opérateur de repérage	D	Personne autorisant l'émission du rapport conformément à la norme NF 46-020
Compagnie & Siret :	AC Environnement (N° 441355914)	Nom :	MORA Denis
Nom :	GARDENAT Ludovic	Date du rapport :	31/10/2016
Accompagnateur :	néant (néant)		A Riorges, le 31/10/2016
Date de repérage :	14/10/2016

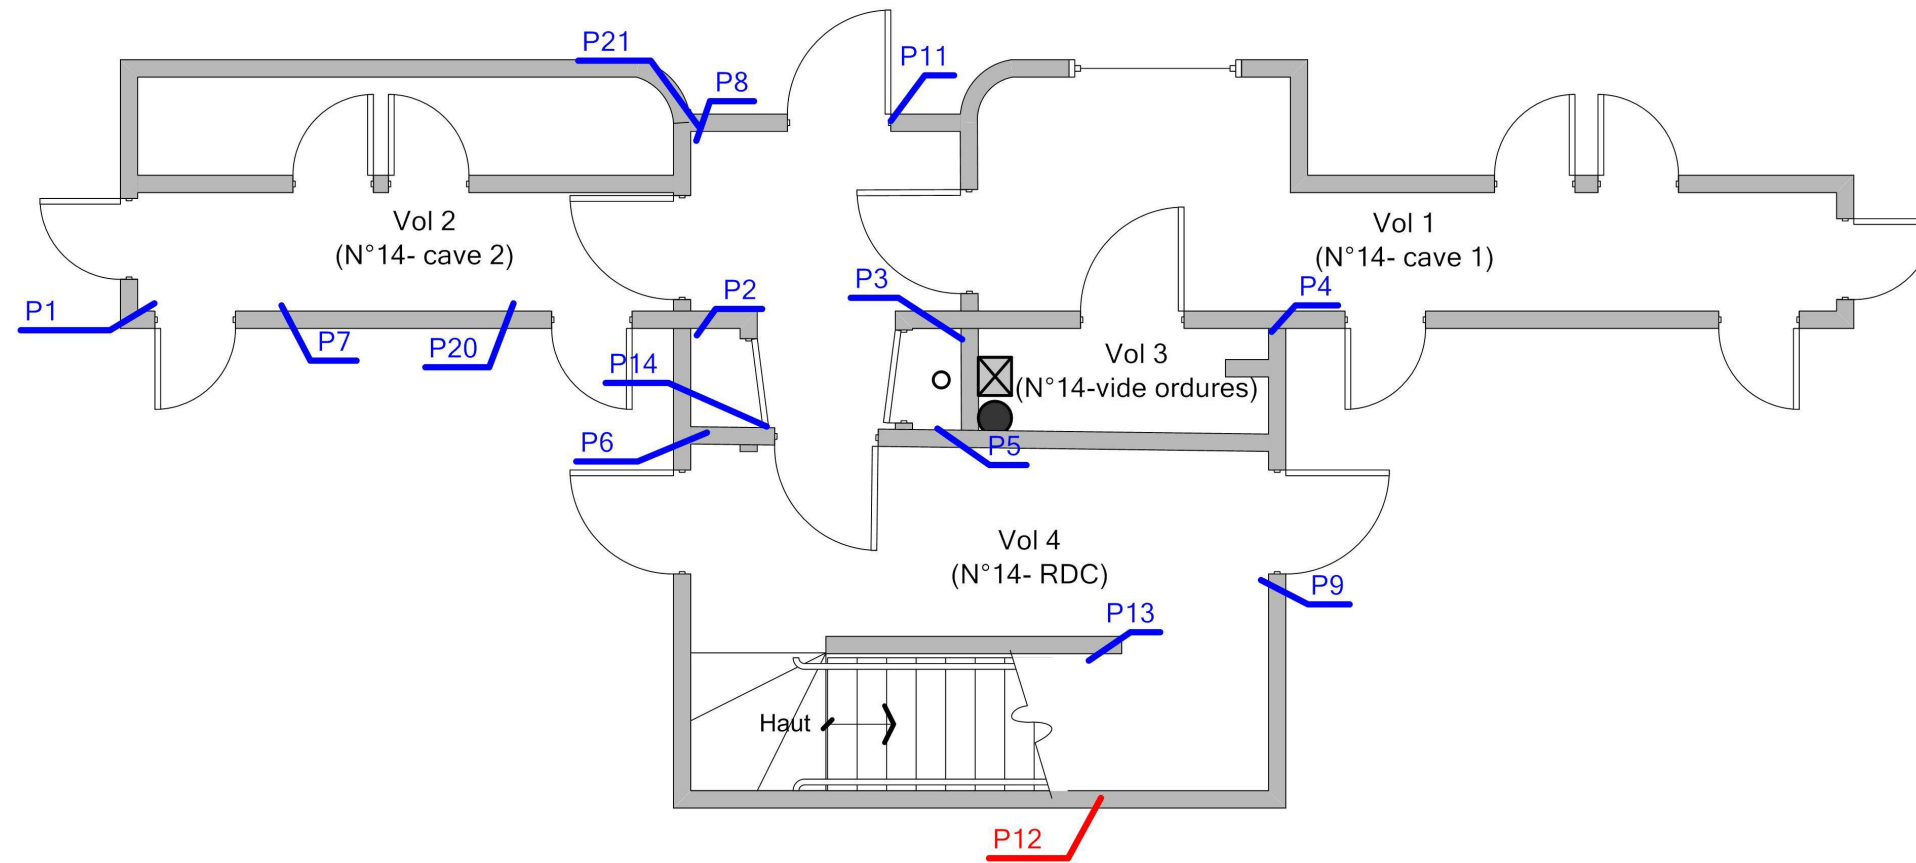
P12 : Colle grise de carrelage (plinthes rouges)

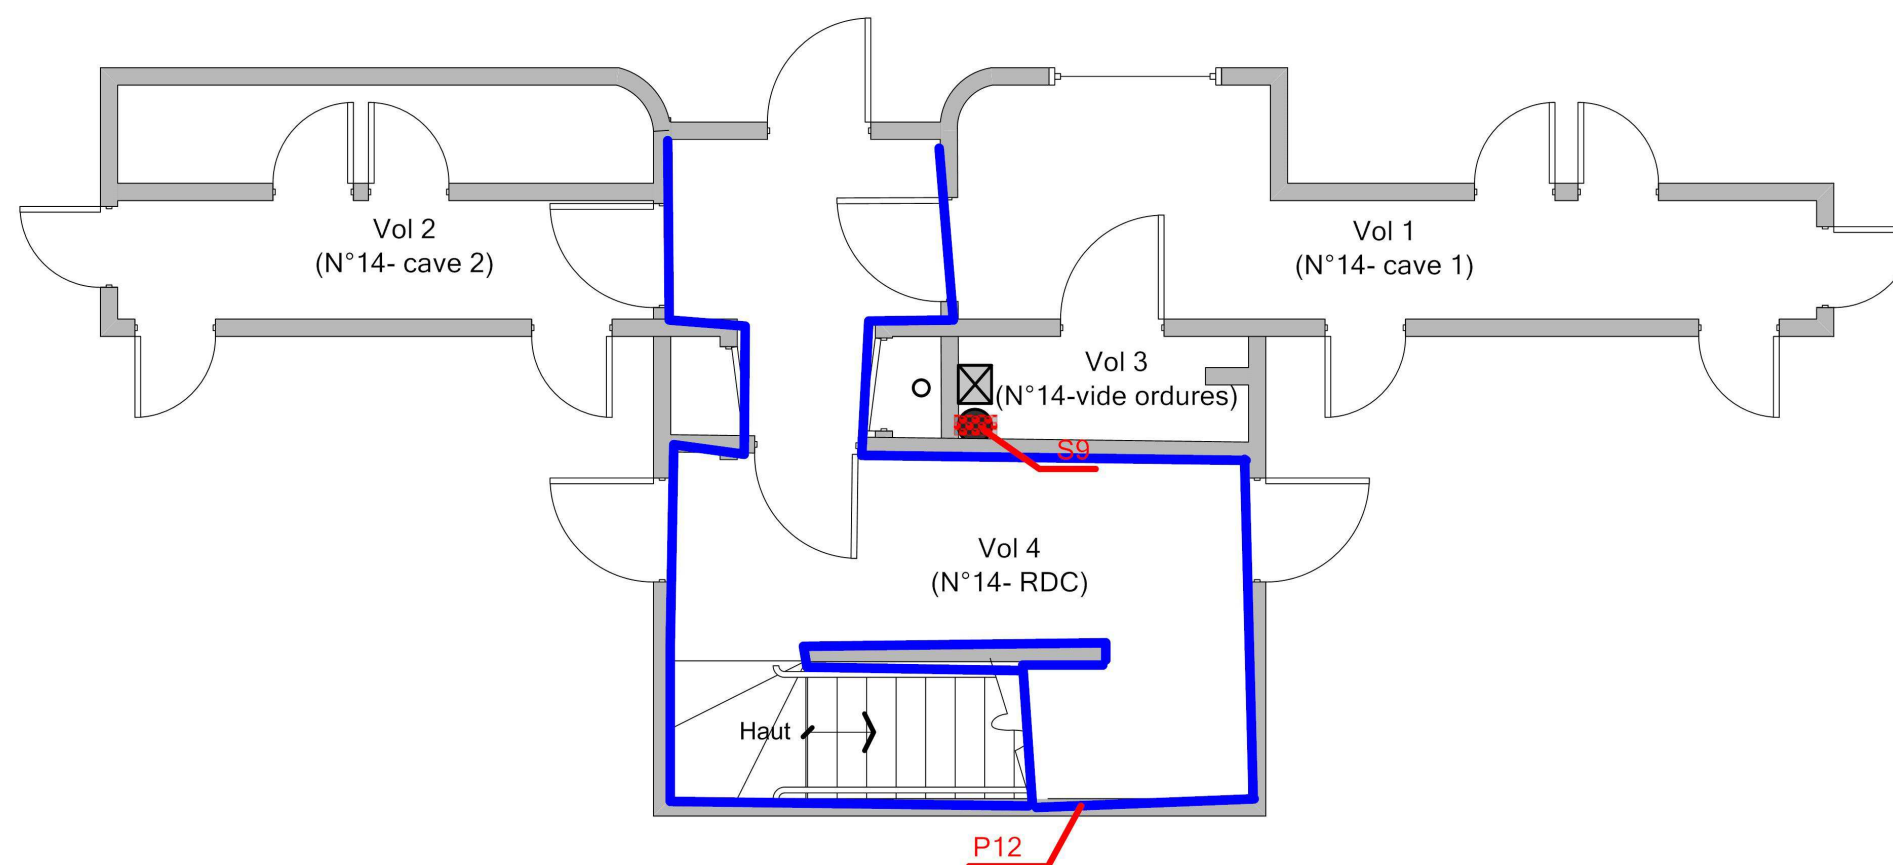
P12 : Colle grise de carrelage (plinthes rouges)

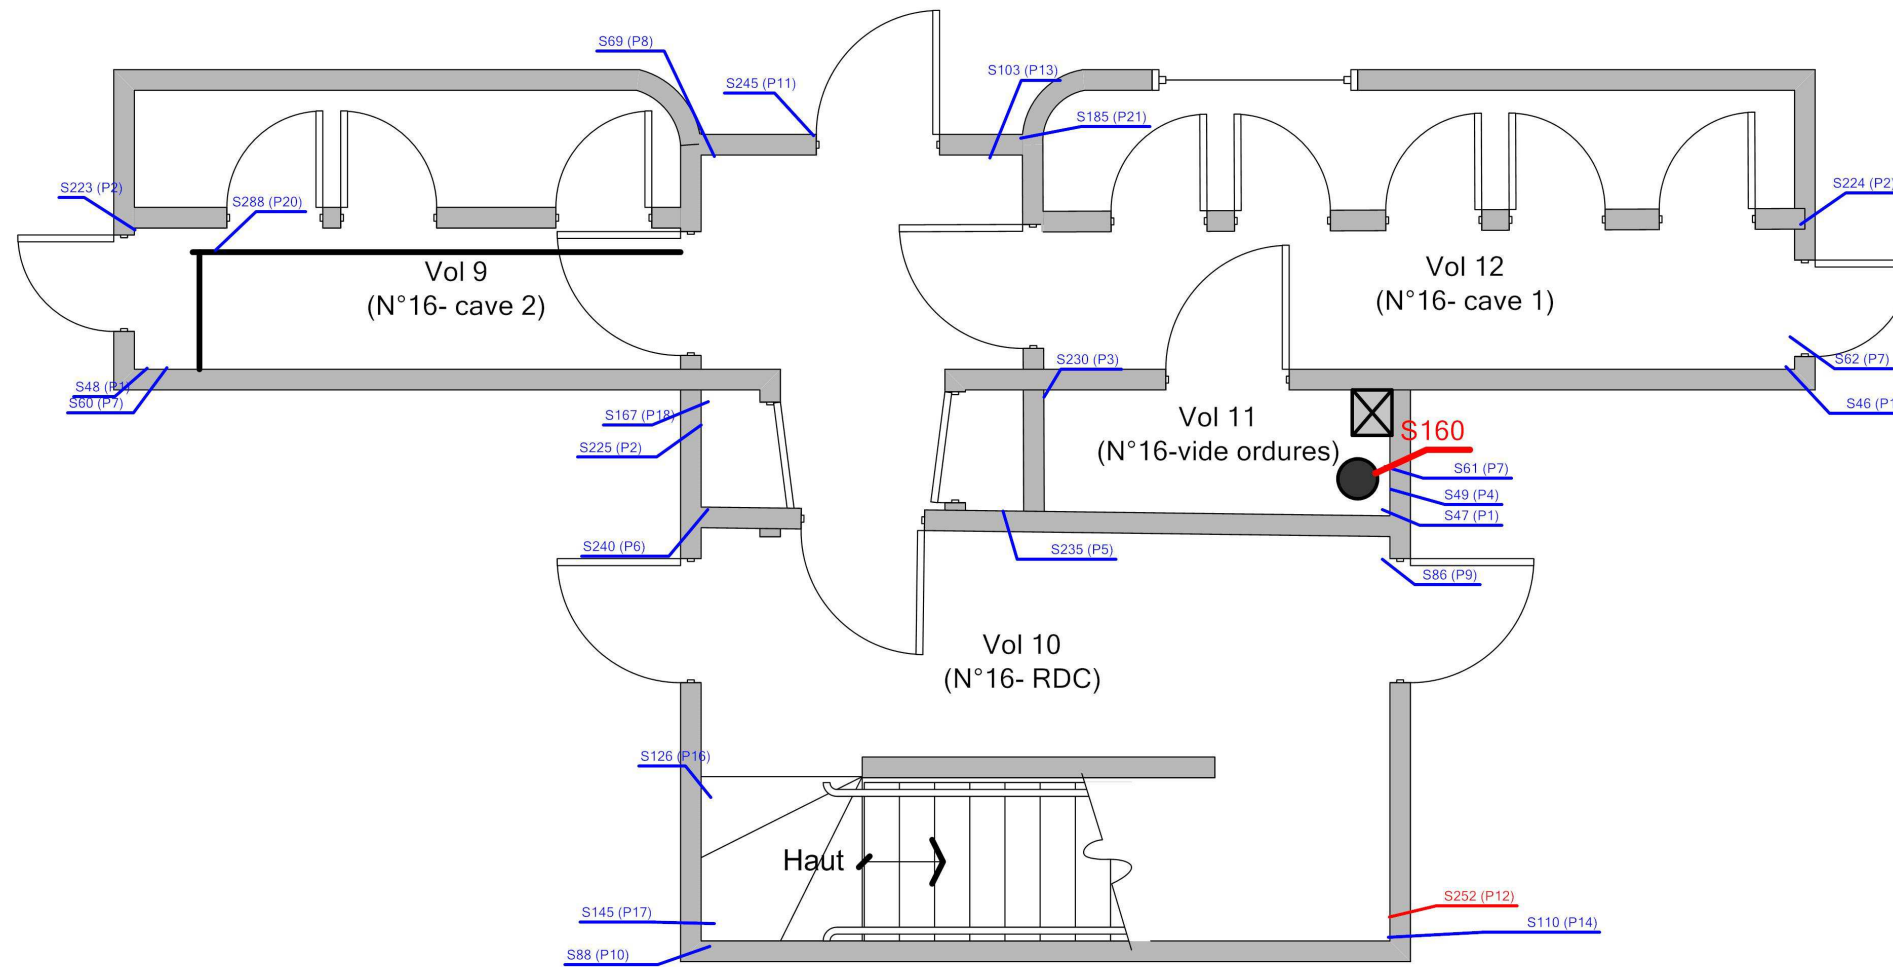
S160: Conduit en fibres-ciment

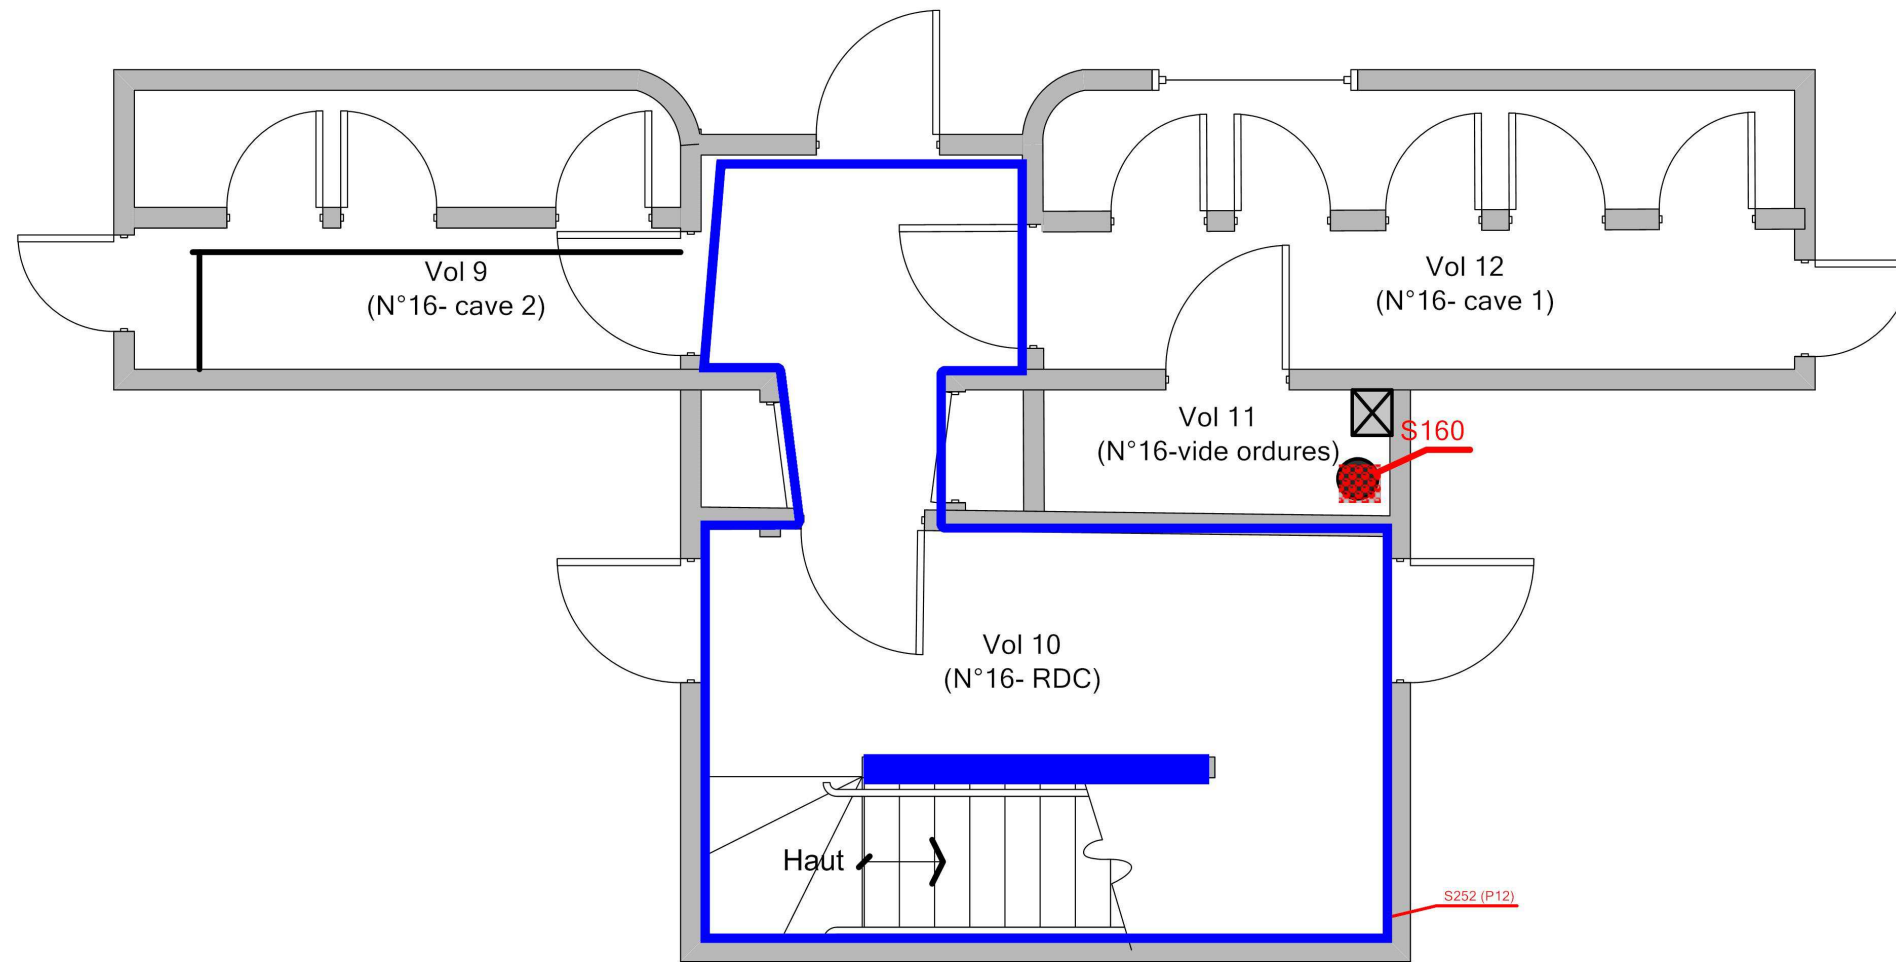
P12 : Colle grise de carrelage (plinthes rouges)

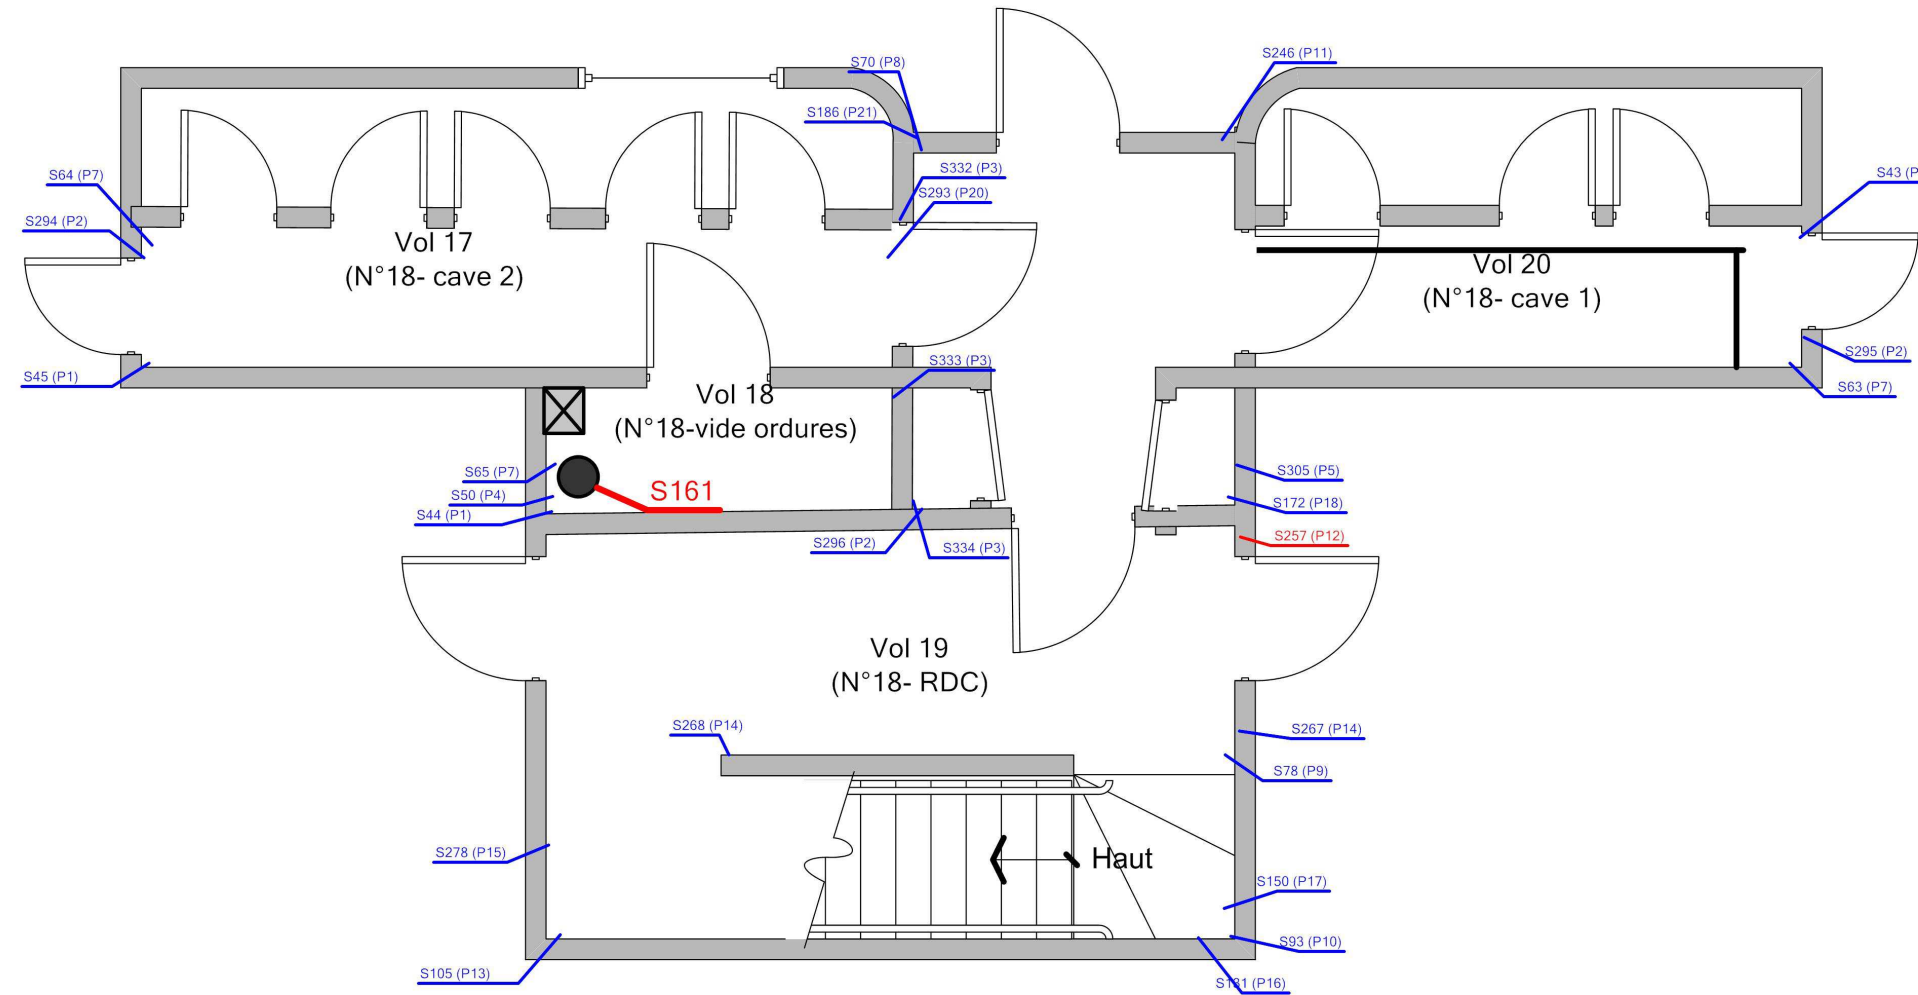
S161: Conduit en fibres-ciment

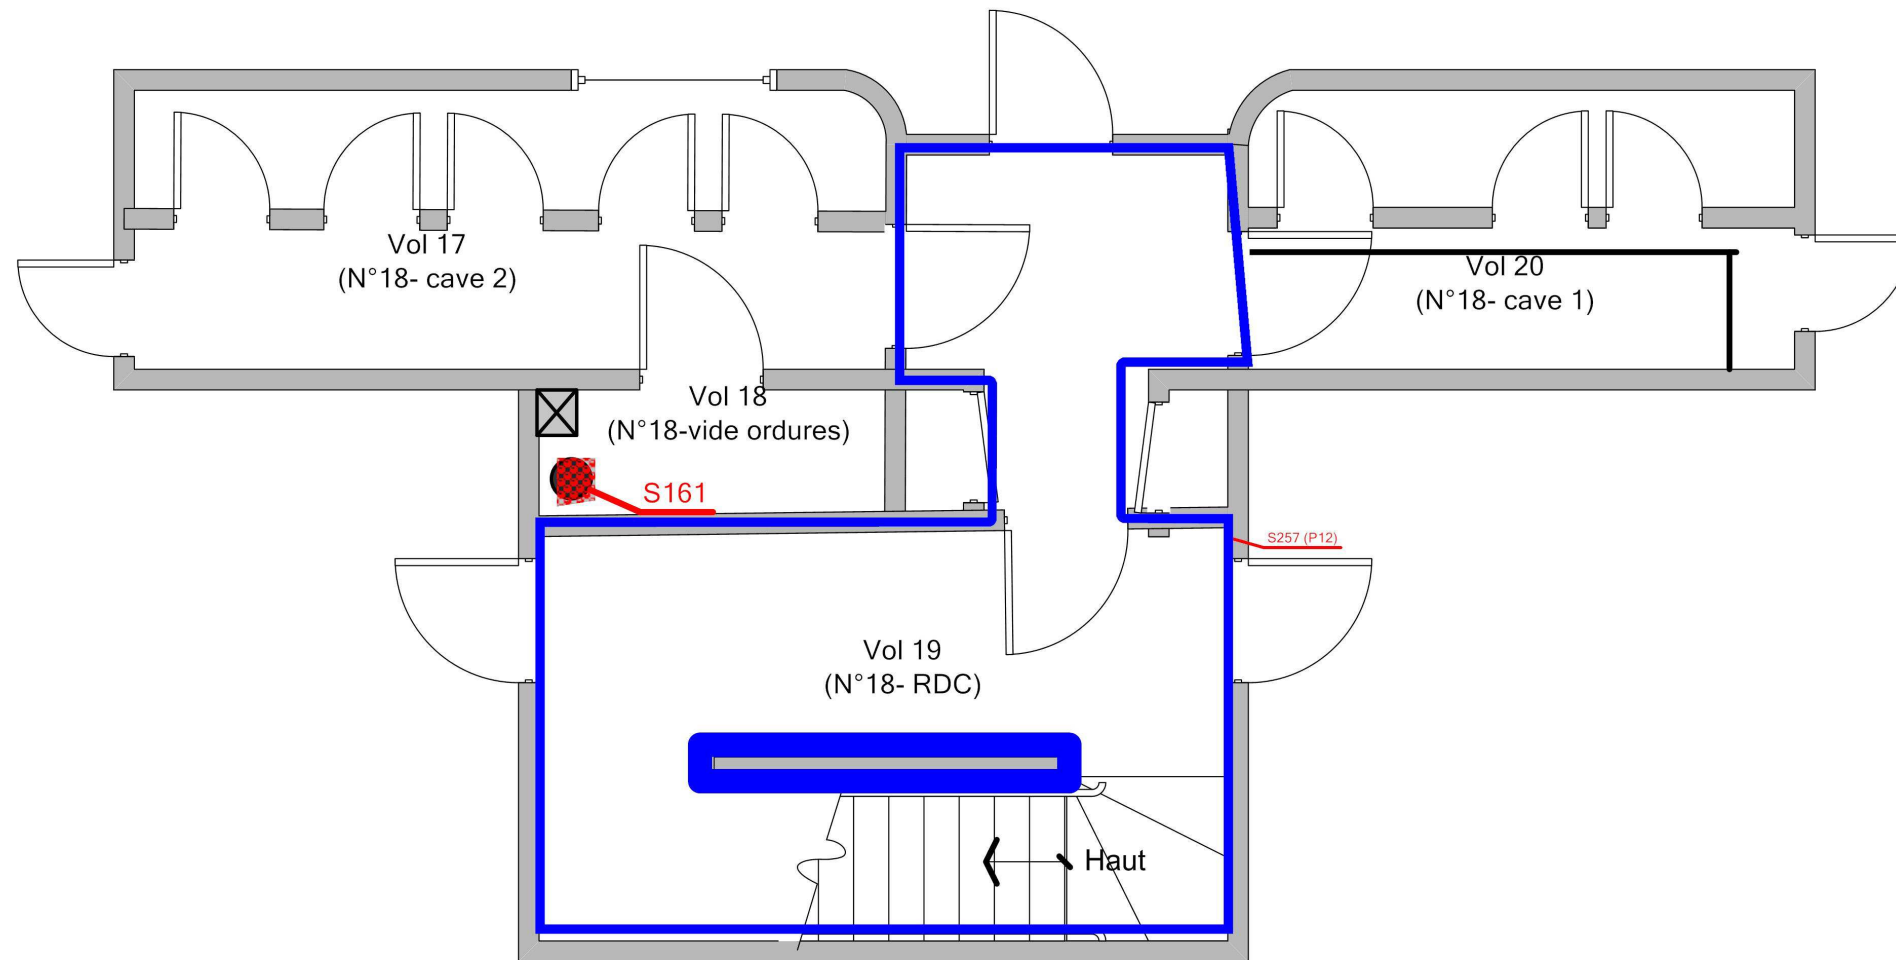
P12 : Colle grise de carrelage (plinthes rouges)
---	--

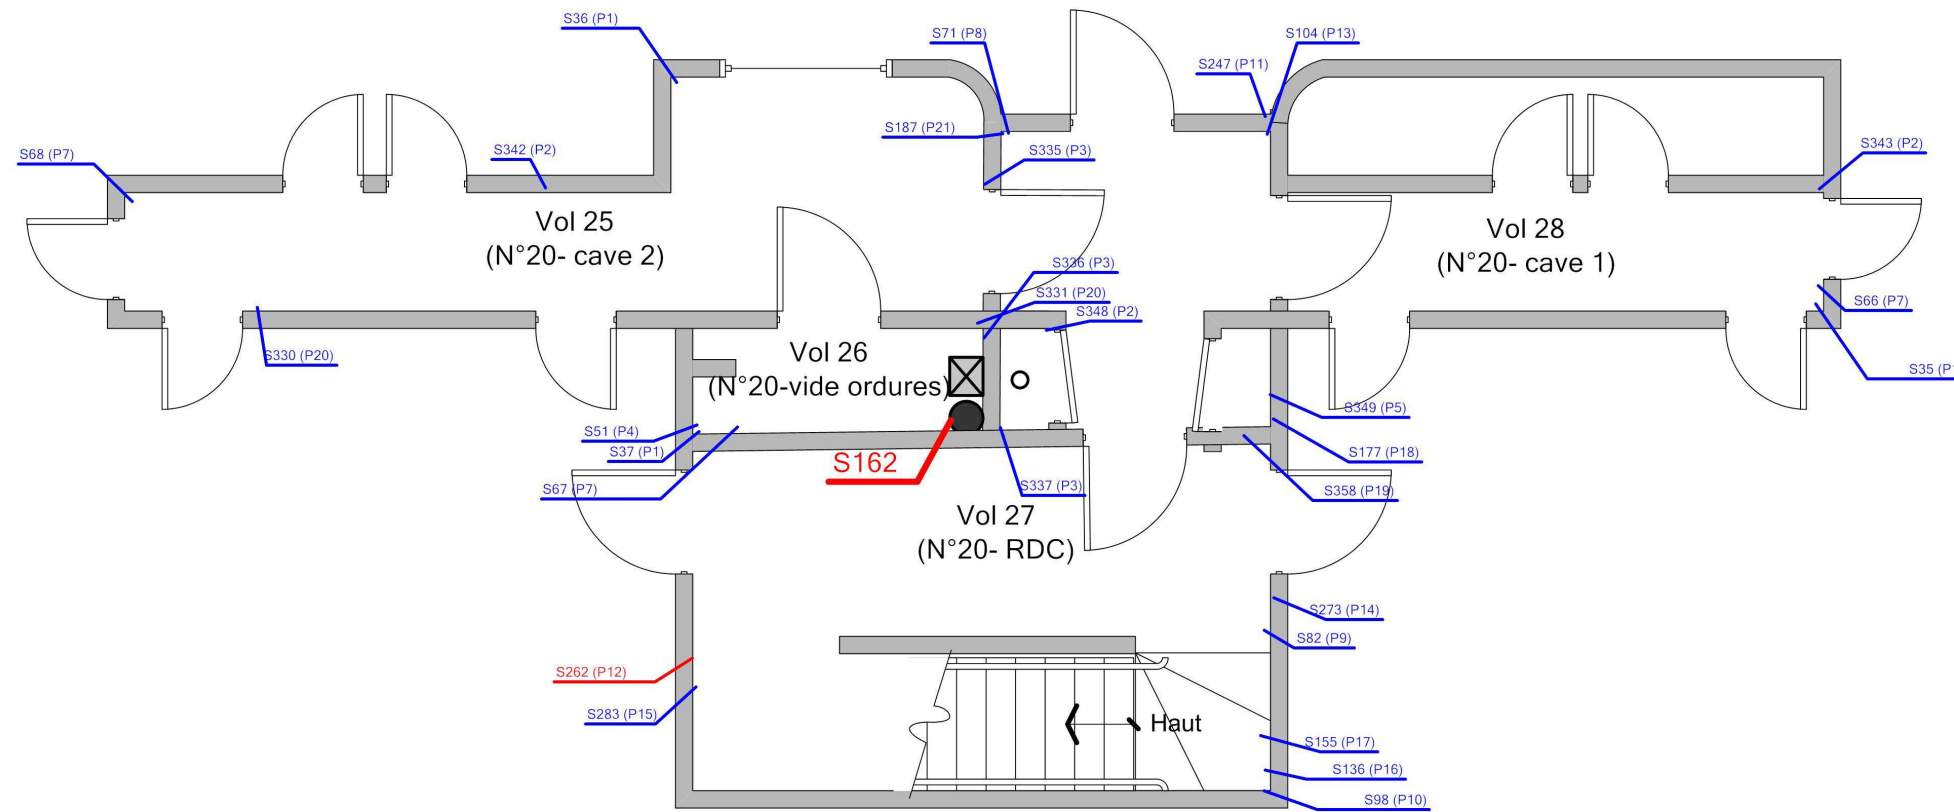
S162: Conduit en fibres-ciment

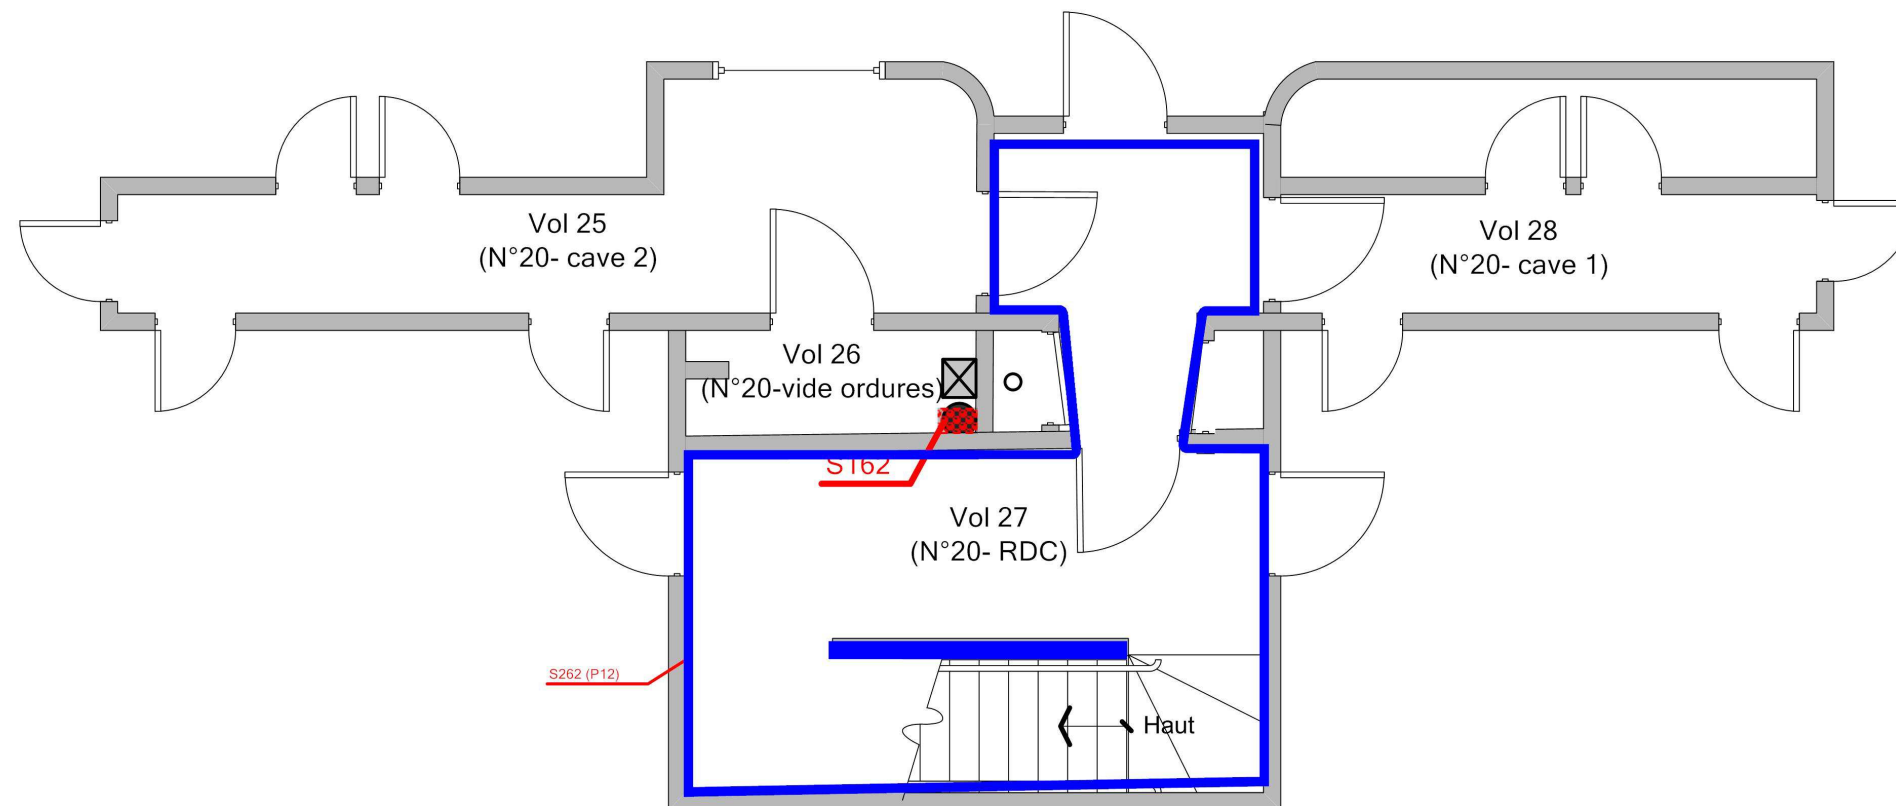
P12 : Colle grise de carrelage (plinthes rouges)

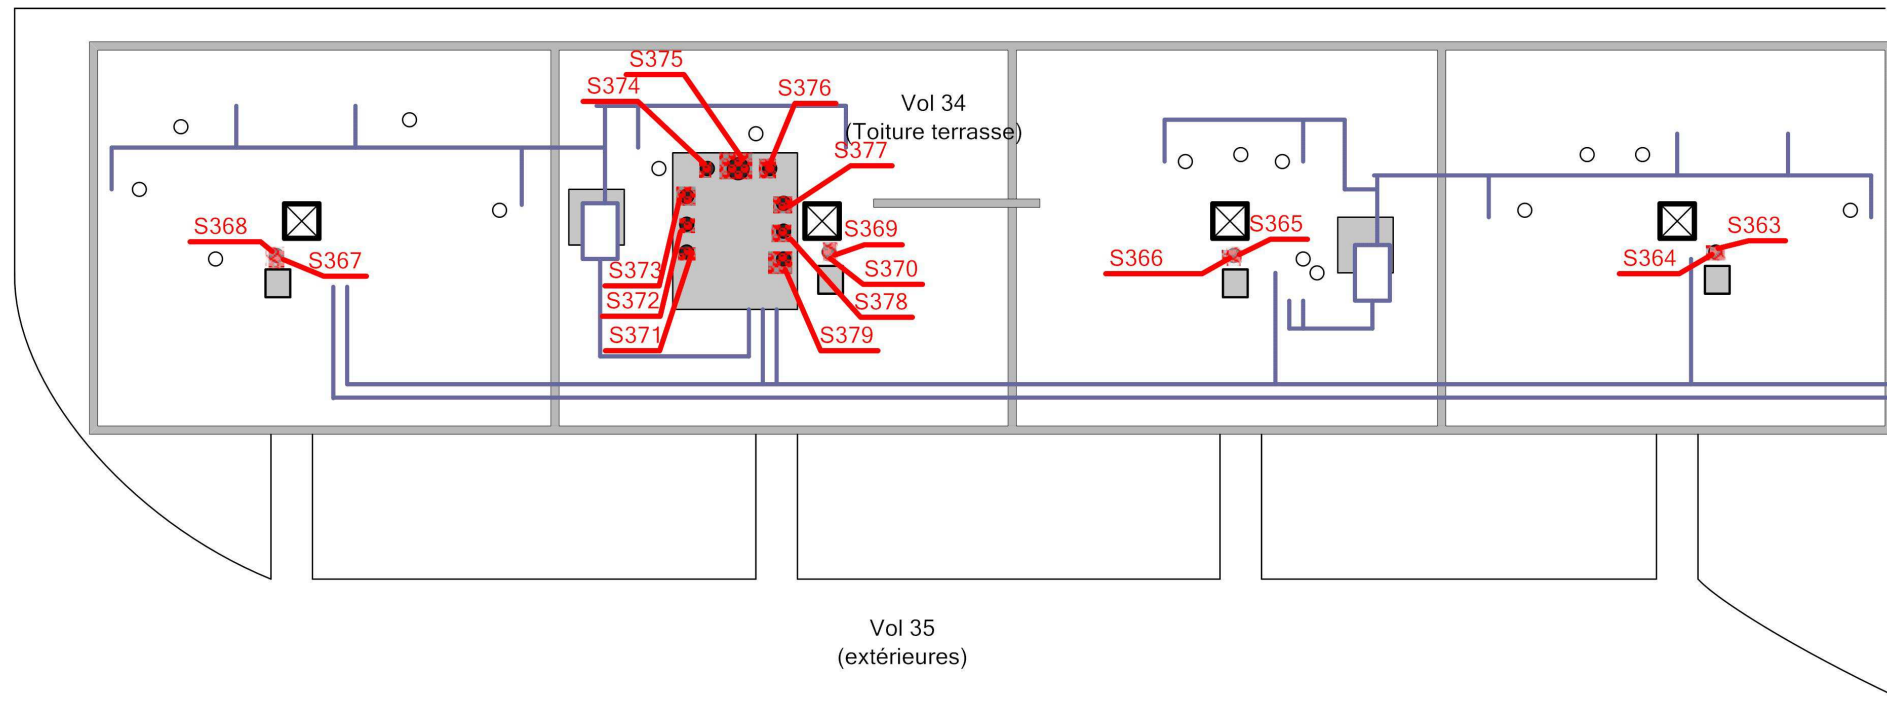
S364: Mitron
	S371: Conduit en fibres-ciment
	S370: Mitron
	S365: Conduit en fibres-ciment
	S367: Conduit en fibres-ciment
	S366: Mitron
	S379: Conduit en fibres-ciment
	S376: Conduit en fibres-ciment
	S368: Mitron
	S363: Conduit en fibres-ciment
	S374: Conduit en fibres-ciment
	S375: Conduit en fibres-ciment
	S373: Conduit en fibres-ciment
	S372: Conduit en fibres-ciment
	S378: Conduit en fibres-ciment
	S377: Conduit en fibres-ciment
	S369: Conduit en fibres-ciment

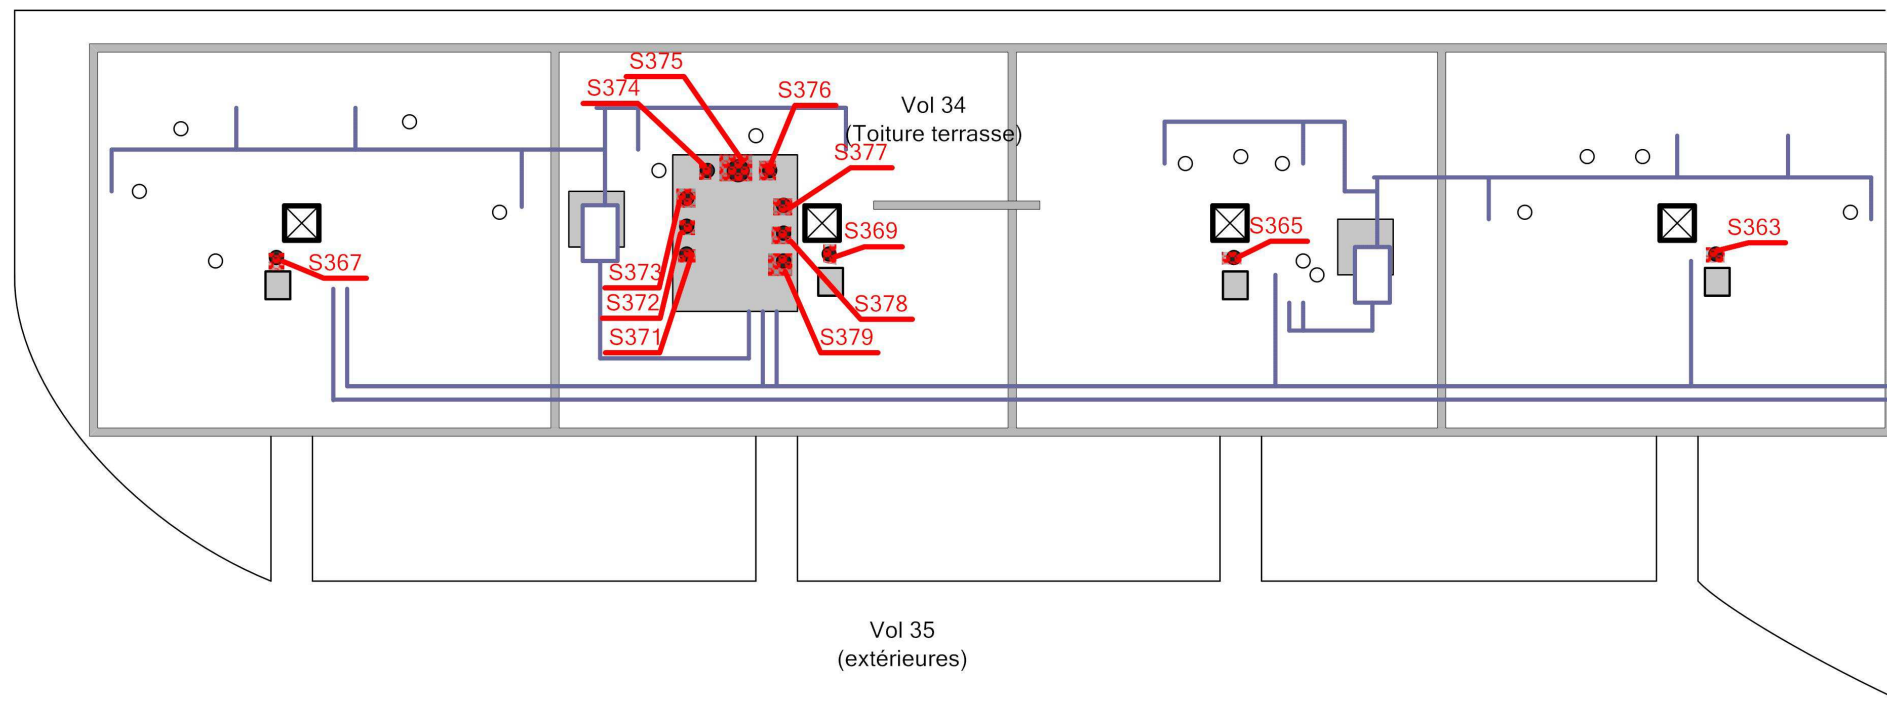
S371: Conduit en fibres-ciment
	S365: Conduit en fibres-ciment
	S367: Conduit en fibres-ciment
	S379: Conduit en fibres-ciment
	S376: Conduit en fibres-ciment
	S363: Conduit en fibres-ciment
	S374: Conduit en fibres-ciment
	S375: Conduit en fibres-ciment
	S373: Conduit en fibres-ciment
	S372: Conduit en fibres-ciment
	S378: Conduit en fibres-ciment
	S377: Conduit en fibres-ciment
	S369: Conduit en fibres-ciment
