## Rapport de mission de repérage des matériaux et produits contenant de l'amiante avant travaux

Adresse :	12 RUE NOEL - RES DU LOUVRE
CP - Ville :	53200 CHATEAU GONTIER
Référence client :	_00107000020000100044_
Date du repérage :	27/07/2016
Désignation :	Appartement n° 44 de type 4 situé au 01 er étage

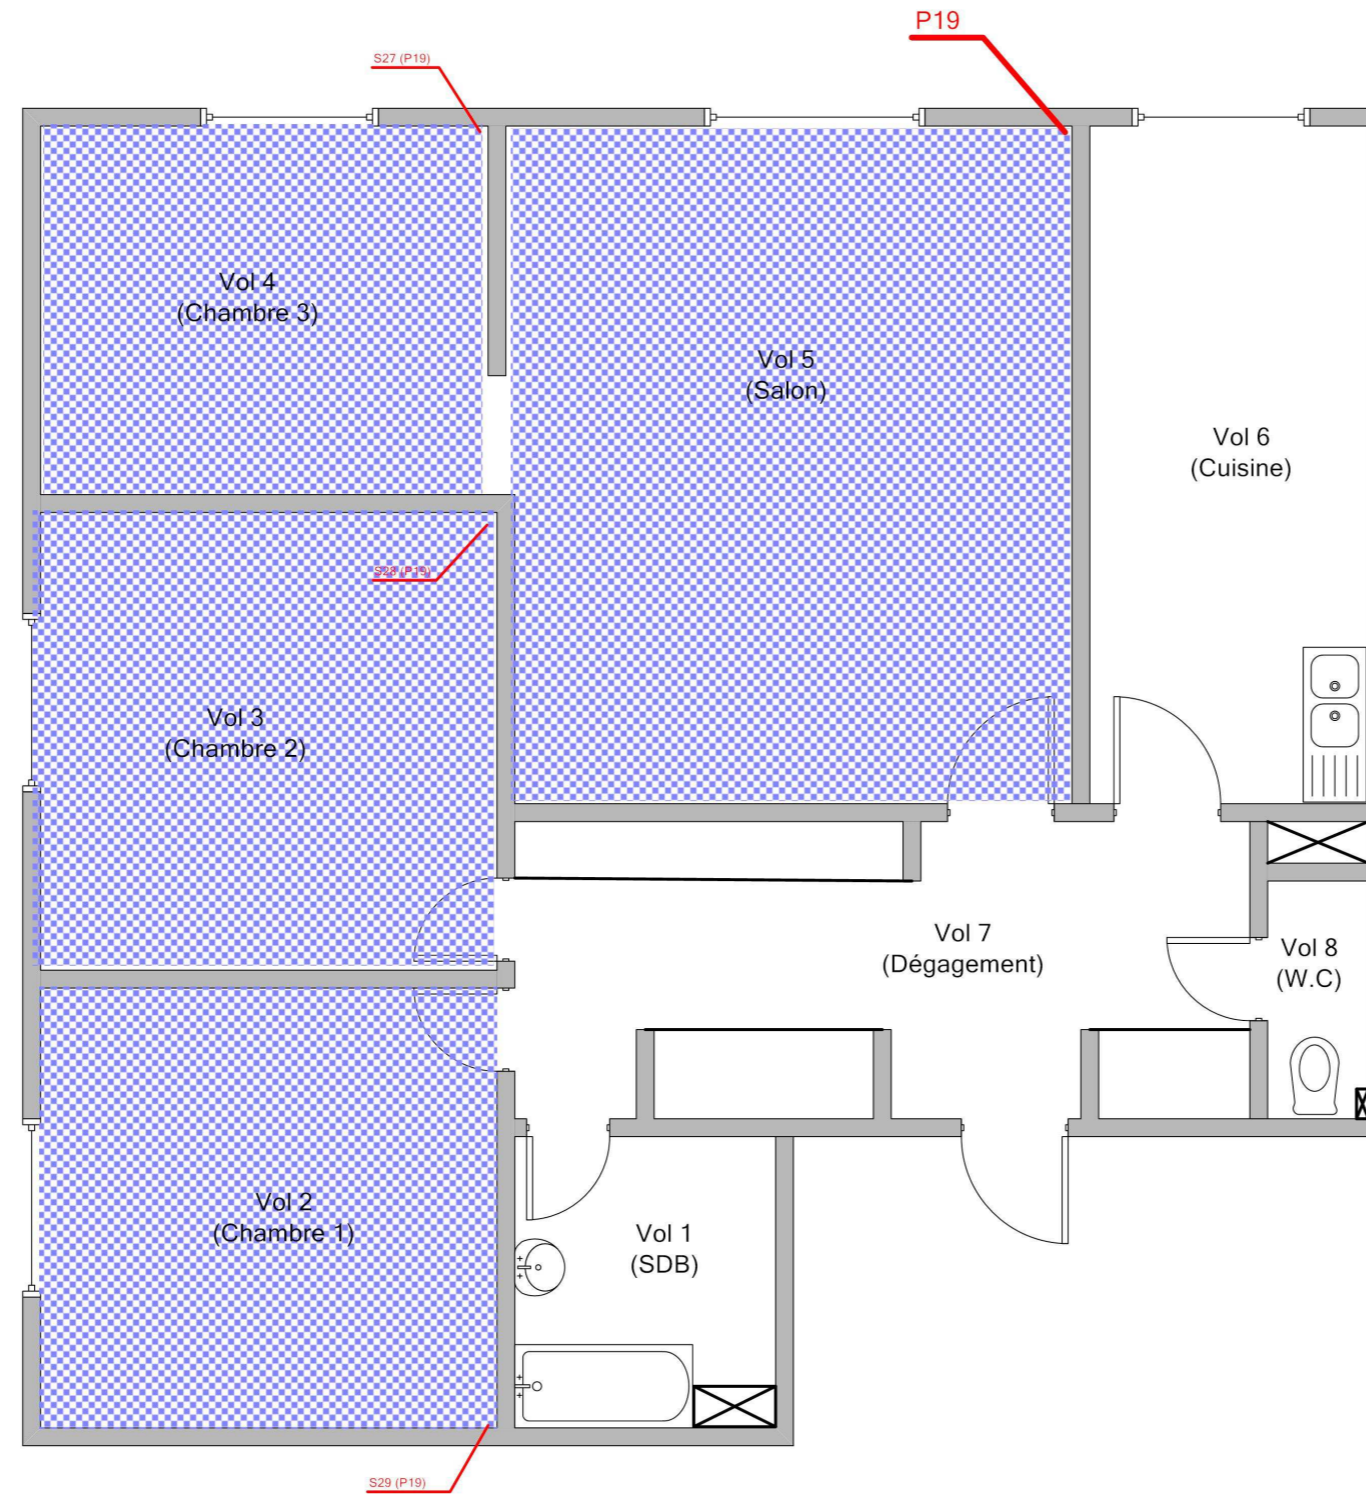
# LOGEMENT 44 - MPCA REVÊTEMENT DE SOL

P19 : Colle noire de revêtement de sol

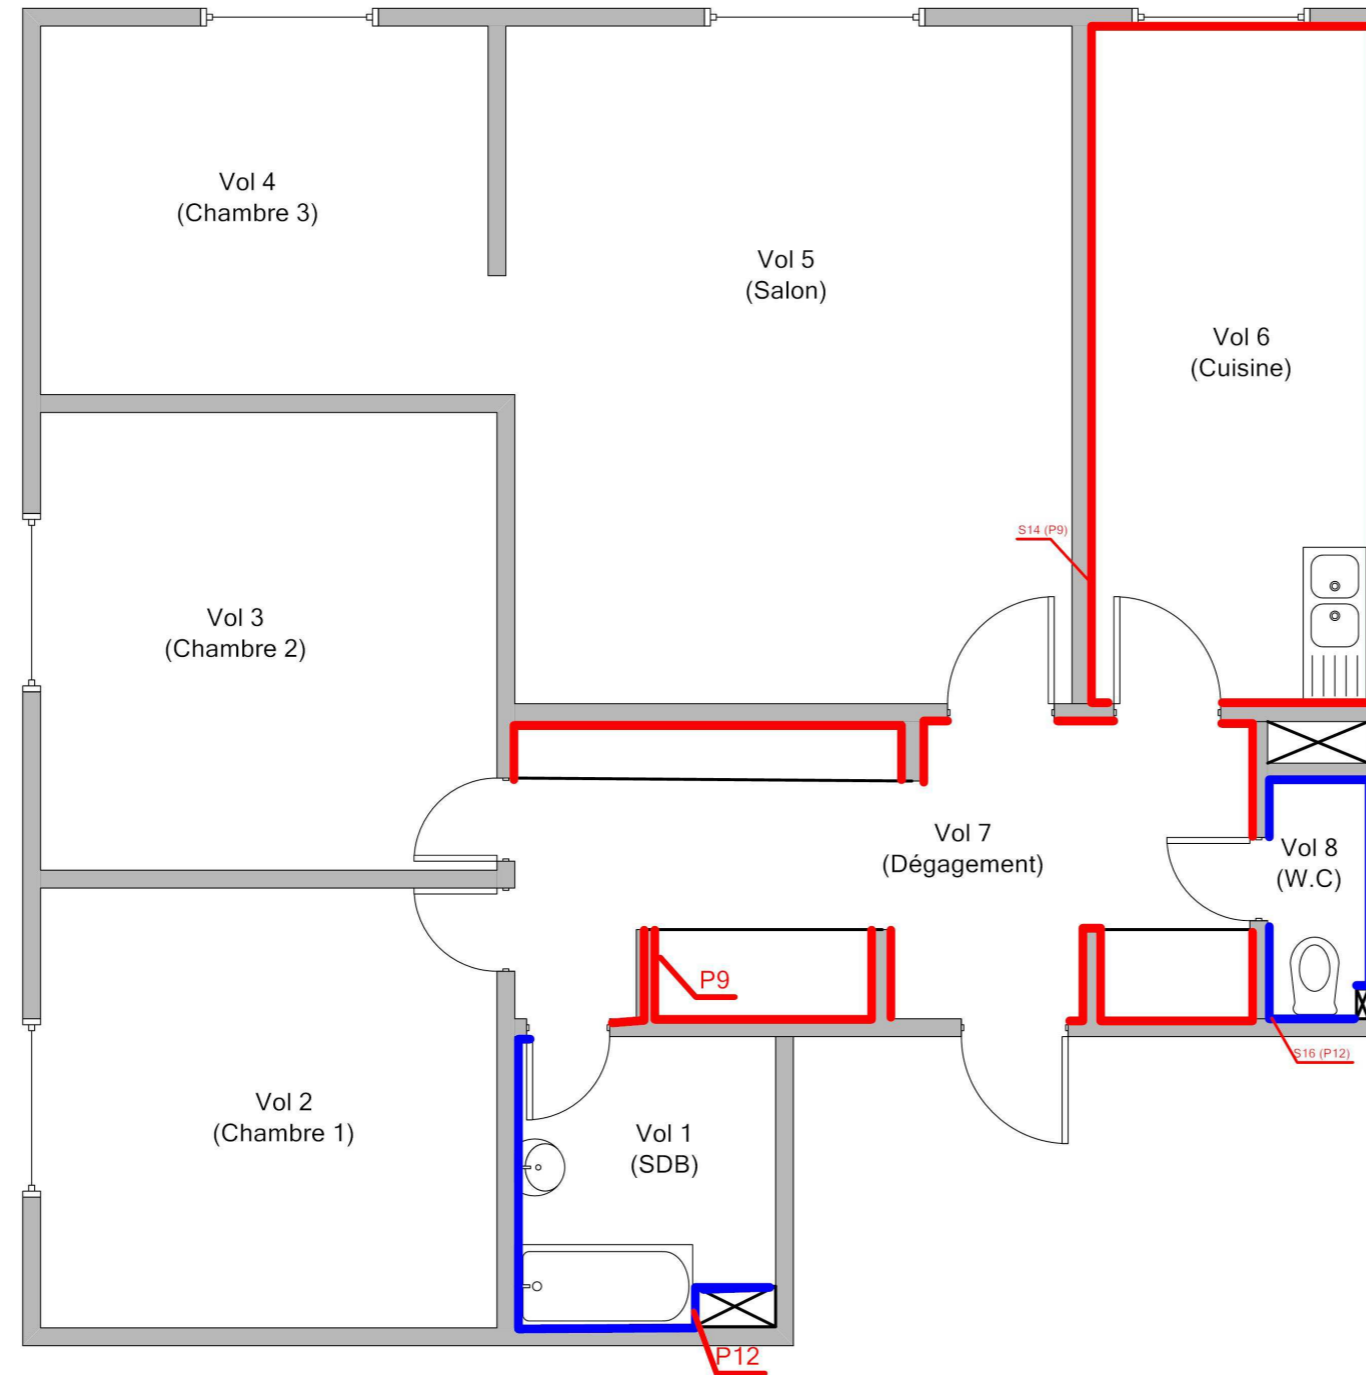
# LOGEMENT 44 - MPCA REVÊTEMENT DE MUR

P9 : Colle de carrelage (plinthe) rouges 7*7

P12 : Colle de carrelage (plinthe) beiges 7*7

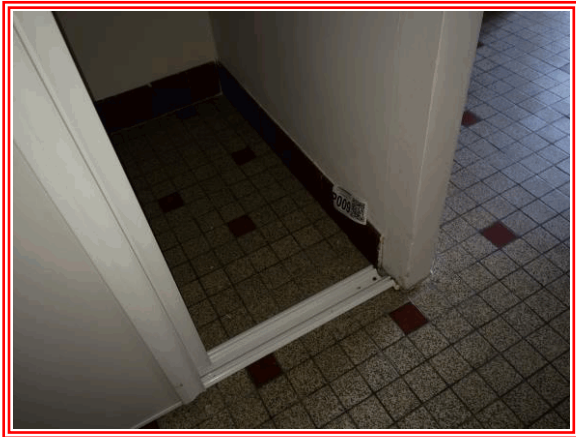
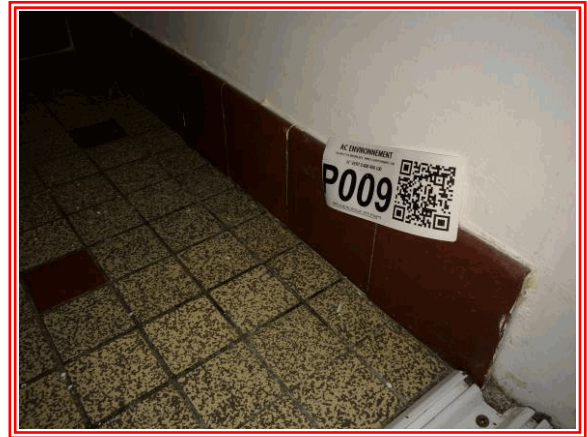
002OY000051 n°9 - 1 (P9)

Localisation	Catégorie	Composant	Partie de composant	Sur avis / réf pré.
Vol 7 (Dégagement)	Revêtement de mur	Revêtement de mur	Colle de carrelage (plinthe)	P9
Vol 6 (Cuisine)	Revêtement de mur	Revêtement de mur	Colle de carrelage (plinthe)	P9
Vol 1 (SDB)	Revêtement de mur	Revêtement de mur	Colle de carrelage (plinthe)	P12
Vol 8 (W.C)	Revêtement de mur	Revêtement de mur	Colle de carrelage (plinthe)	P12
Vol 5 (Salon)	Revêtement de sol	Revêtement de sol	Colles de revêtement de sol	P19
Vol 4 (Chambre 3)	Revêtement de sol	Revêtement de sol	Colles de revêtement de sol	P19
Vol 3 (Chambre 2)	Revêtement de sol	Revêtement de sol	Colles de revêtement de sol	P19
Vol 2 (Chambre 1)	Revêtement de sol	Revêtement de sol	Colles de revêtement de sol	P19

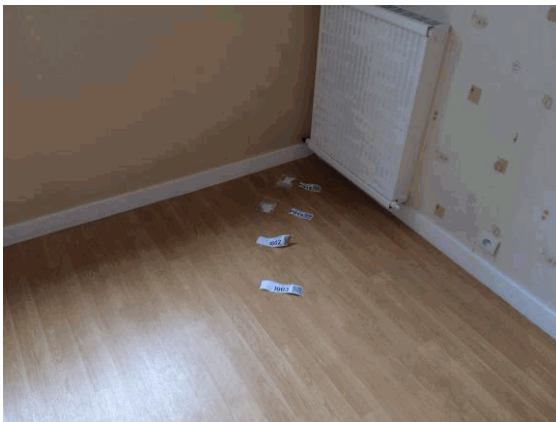
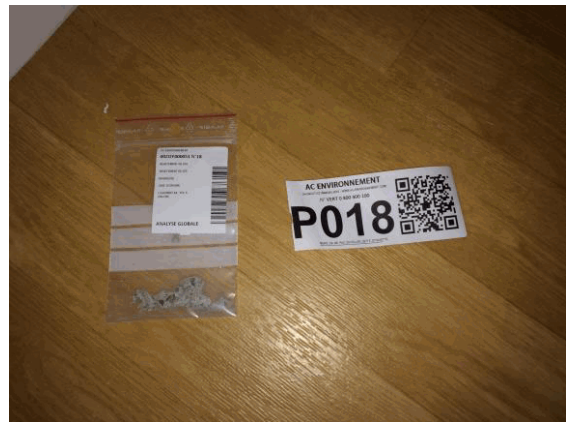
002OY000051 n°18 - 1 (P18)

logement 44	Vol 4 (Chambre 3) - Vol 3 (Chambre 2) - Vol 2 (Chambre 1)	Revêtement de sol	Ragréage	S24 - S25 - S26	Sondage et extension de la zone homogène du prélèvement P18	gris d'origine	002OY000 051 n°18 - 1 - 002OY000 051 n°18 - 2	P18	Matériau dur de type mortier, béton, chape (gris)	Négatif	Négatif sur analyse
logement 44	Vol 5 (Salon)	Revêtement de sol	Colles de revêtement de sol	P19	Réalisation d'un prélèvement	noire rigide d'origine - au-dessus ragréage d'origine	002OY000 051 n°19 - 1 - 002OY000 051 n°19 - 2	P19	Matériau semi-dur de type enduit (blanc) ; matériau semi-dur (gris) ; matériau de ype colle bitumineux (noir)	Positif	Présence sur analyse
