Rapport de mission de repérage des matériaux et produits contenant de l'amiante avant travaux

Adresse :	12 RUE NOEL - RES DU LOUVRE
CP - Ville :	53200 CHATEAU GONTIER
Référence client :	_00107000020000100045_
Date du repérage :	19/06/2017
Désignation :	Appartement n° 45 de type 4 situé au 02 ème étage

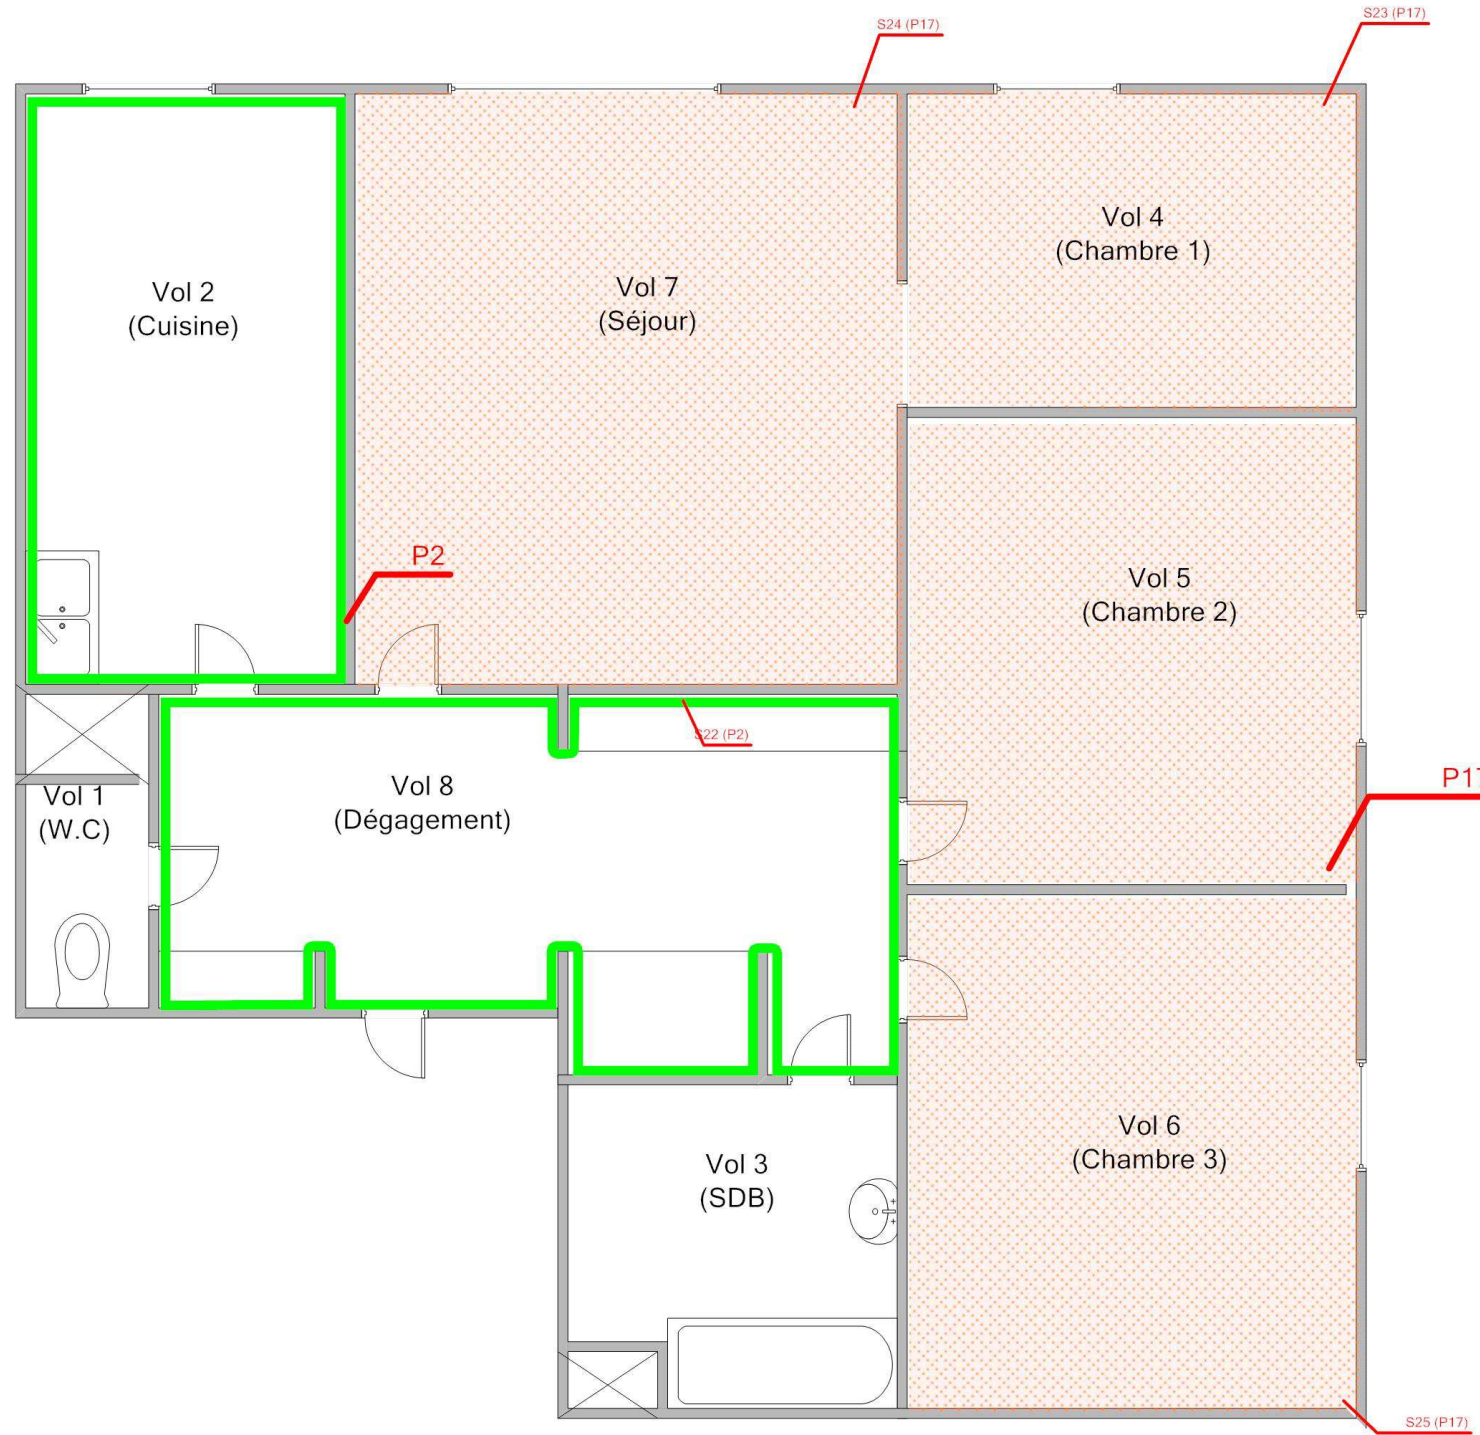
APPARTEMENT N°45 - MPCA TOUTES CATÉGORIES CONFONDUES

P17 : Colle bitumeuses noires
	P2 : Colle de plinthe rouges

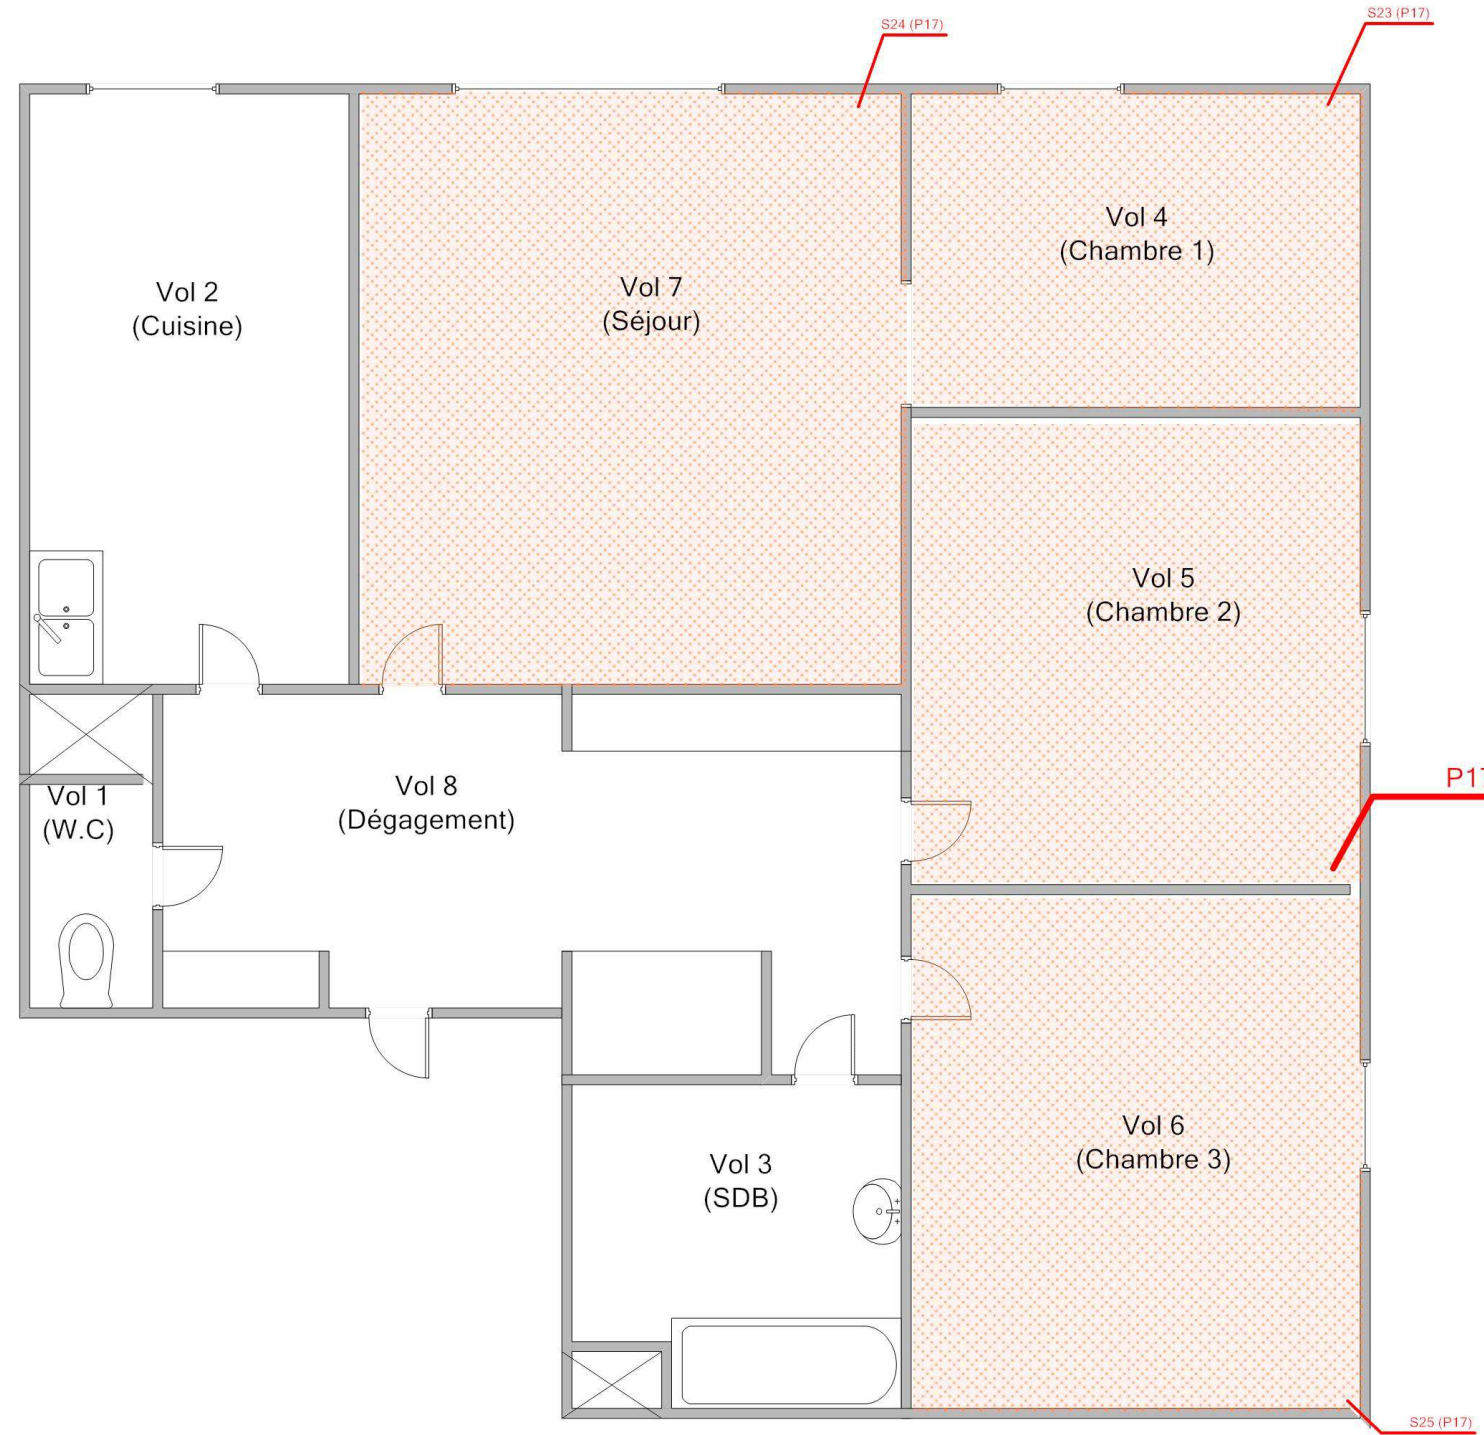
APPARTEMENT N°45 - MPCA REVÊTEMENT DE SOL

P17 : Colle bitumeuses noires

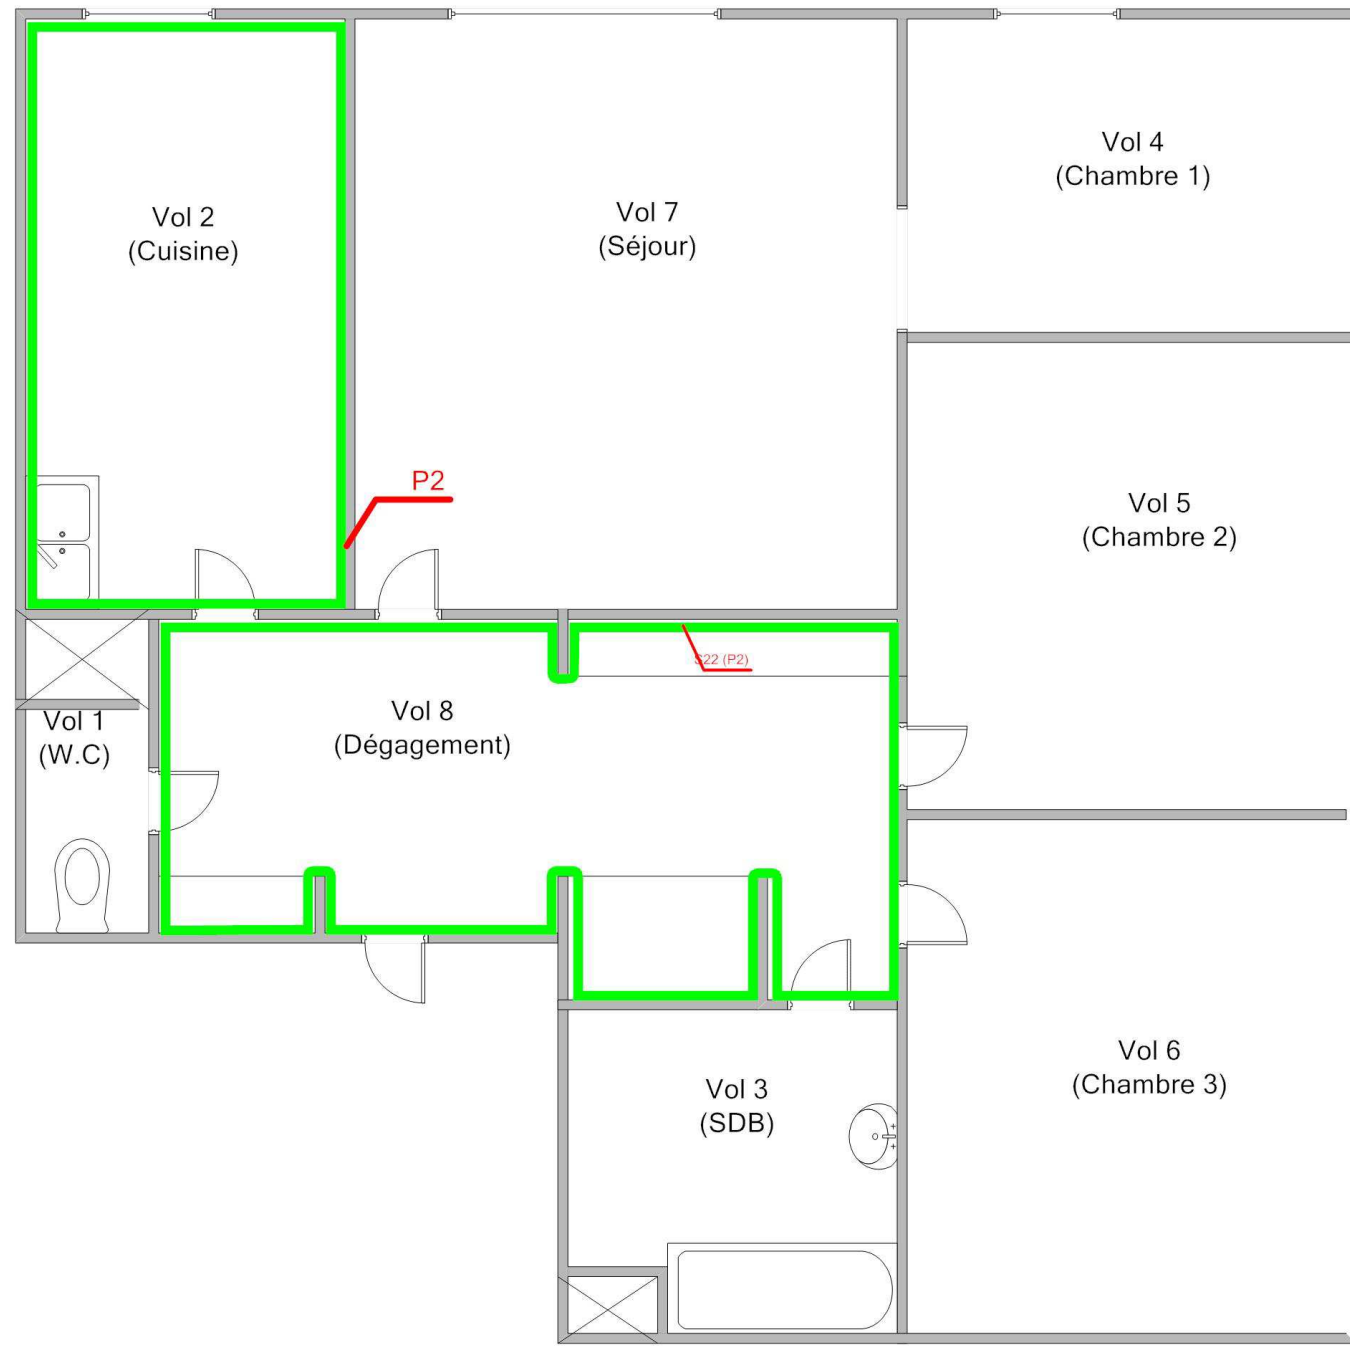
APPARTEMENT N°45 - MPCA REVÊTEMENT DE MUR

P2 : Colle de plinthe rouges
---	------------------------------

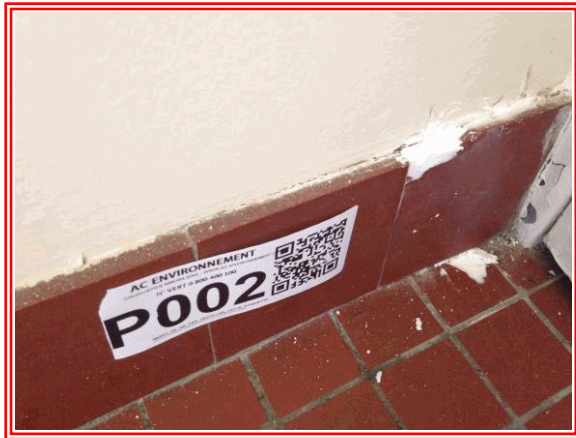
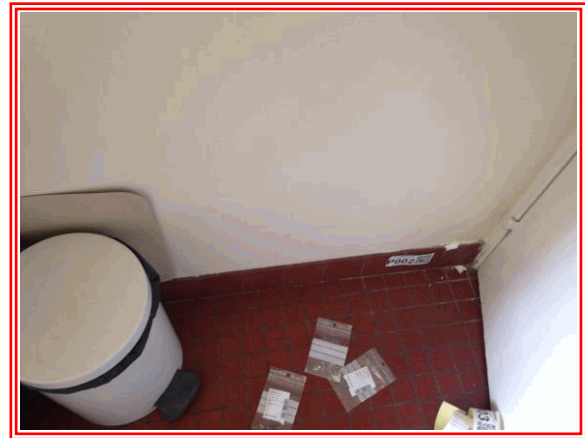
002HD001570 n°2 - 1 (P2)

Localisation	Catégorie	Composant	Partie de composant	Sur avis / réf pré.
Vol 2 (Cuisine)	Revêtement de mur	Revêtement de mur	Colle de carrelage (plinthe rouge)	P2 Phase 1
Vol 8 (Dégagement)	Revêtement de mur	Revêtement de mur	Colle de carrelage (plinthe rouge)	P2 Phase 1
Vol 5 (Chambre 2)	Revêtement de sol	Revêtement de sol	Colle bitumeuses noires	P17
Vol 4 (Chambre 1)	Revêtement de sol	Revêtement de sol	Colle bitumeuses noires	P17
Vol 7 (Séjour)	Revêtement de sol	Revêtement de sol	Colle bitumeuses noires	P17
Vol 6 (Chambre 3)	Revêtement de sol	Revêtement de sol	Colle bitumeuses noires	P17

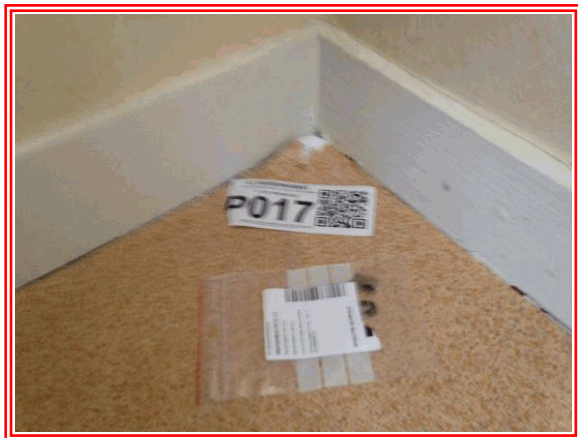
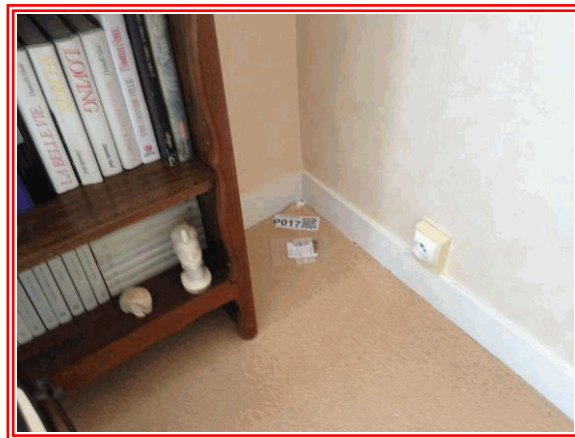
002HD001570 n°17 - 1 (P17)

Appartement n°45	Vol 6 (Chambre 3) - Vol 4 (Chambre 1) - Vol 7 (Séjour)	Revêtement de sol	Ragréage gris d'origine	S26 - S27 - S28	Sondage et extension de la zone homogène du prélèvement P16		002HD0015 70 n°16 - 1 - 002HD0015 70 n°16 - 2	P16	Colle polymère jaune en faible quantité non séparable + peinture non séparable + ragréage rose + sous couche de ragréage grise	Négatif	Négatif sur analyse
Appartement n°45	Vol 5 (Chambre 2)	Revêtement de sol	Colle bitumeuses noires	P17	Réalisation d'un prélèvement		002HD0015 70 n°17 - 1 - 002HD0015 70 n°17 - 2	P17	Colle polymère jaune avec couche en mousse non séparable + ragréage rose + colle bitumineuse noire	Positif	Présence sur analyse
