Rapport de mission de repérage des matériaux et produits contenant de l'amiante avant travaux

Adresse :	3 RUE SERCLOT GUYONNIERES - RUE SERCLOT DES GUYONNIERES
CP - Ville :	53600 EVRON
Référence client :	_00108000010000100004_
Date du repérage :	04/01/2017
Désignation :	Appartement n° 4 de type 3 situé au RDC

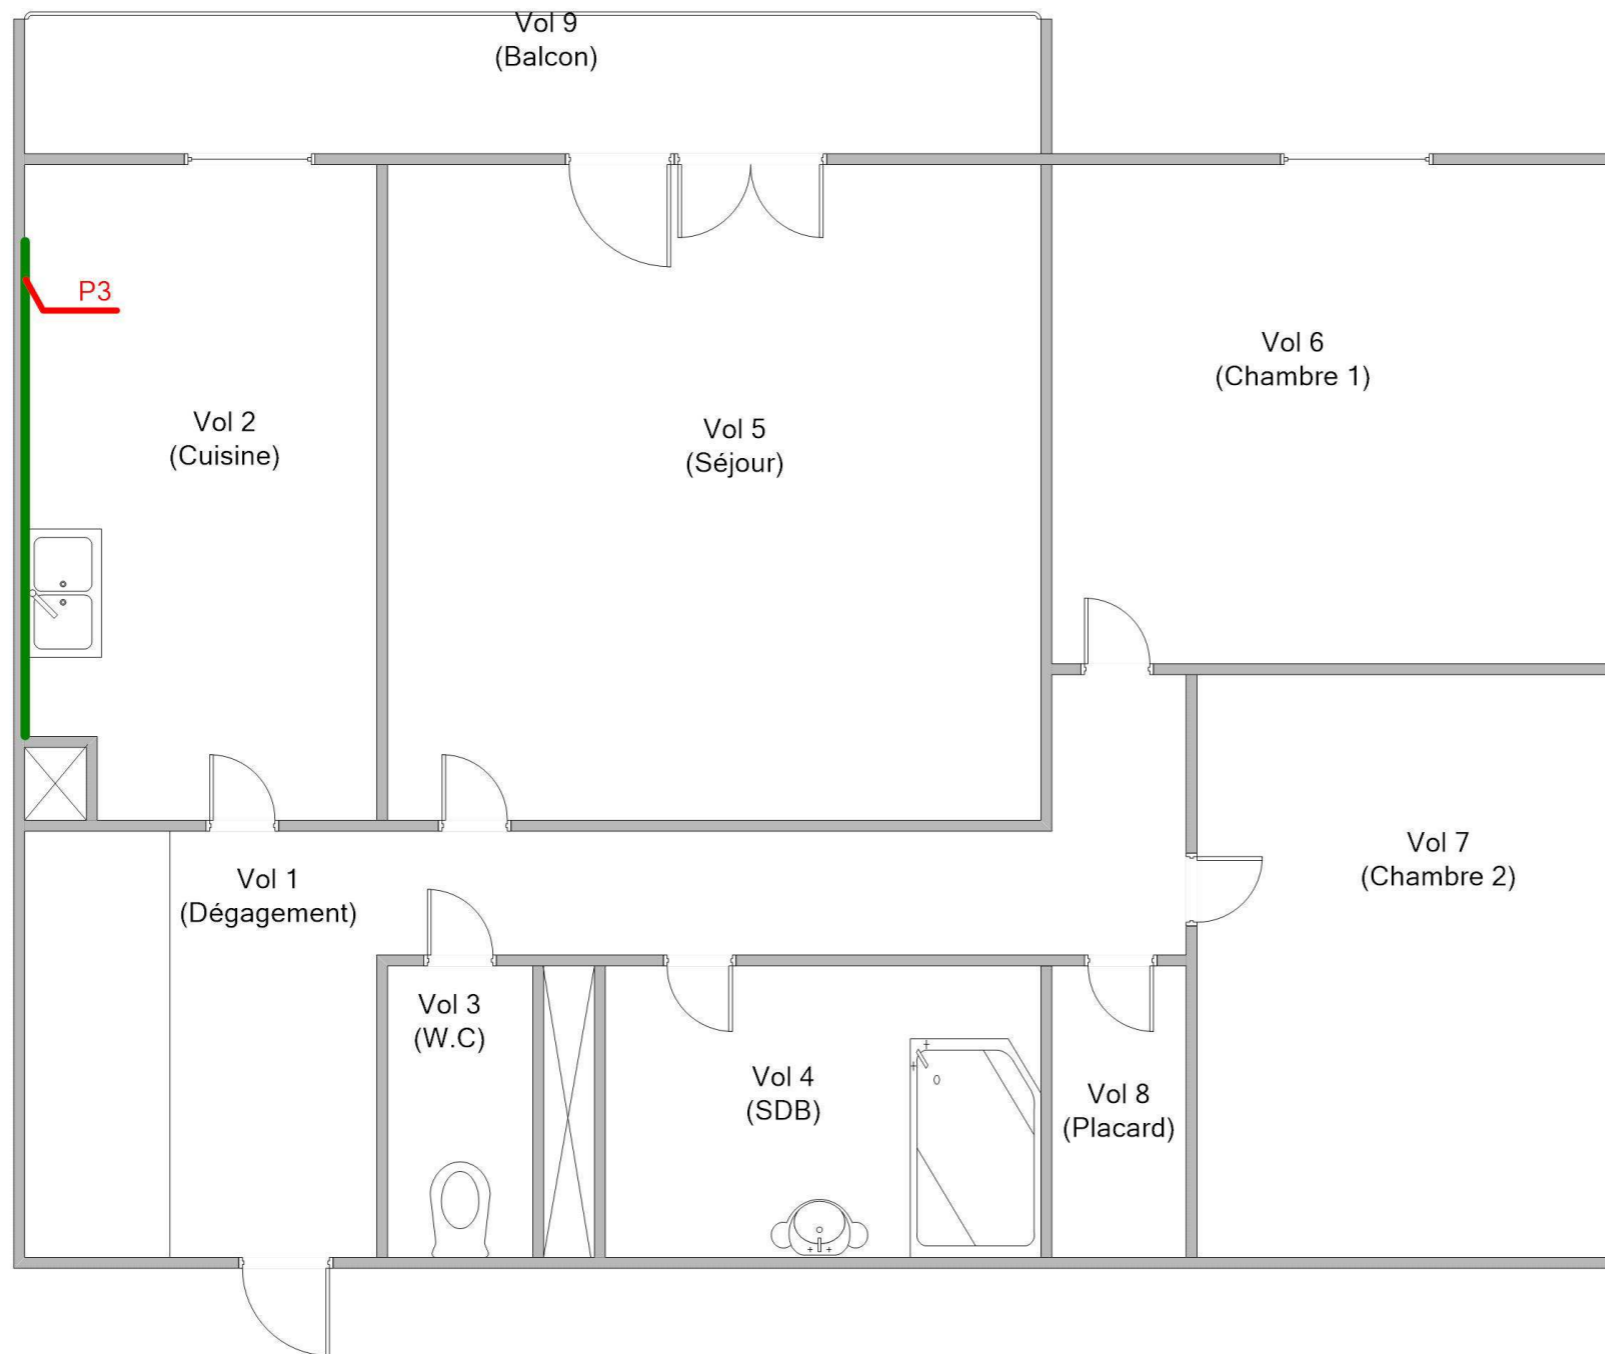
APPARTEMENT 4 - MPCA REVÊTEMENT DE MUR

P3 : Dalles dures grises + colle jaune (En remplacement de faïence)

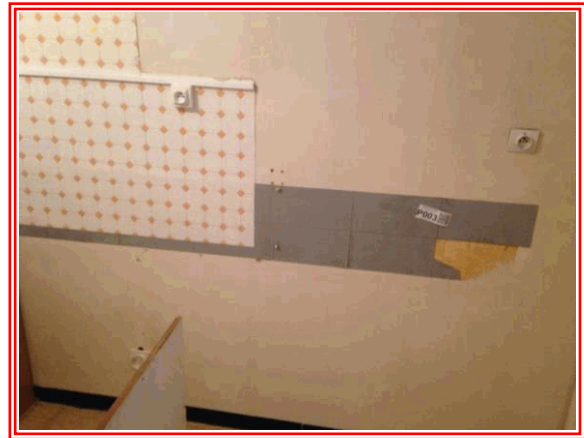
002HD001300 n°3 - 2 (P3)

Localisation	Catégorie	Composant	Partie de composant	Sur avis / réf pré.
Vol 2 (Cuisine)	Revêtement de mur	Revêtement de mur	Dalles dures grises + colle jaune	P3
