Rapport de mission de repérage des matériaux et produits contenant de l'amiante avant travaux

Adresse :	RUE SERCLOT DES GUYONNIERES
CP - Ville :	53600 EVRON
Référence client :	_0010800001_
Date du repérage :	12/08/2016
Désignation :	Bâtiment composé de 1 cage et de 2 étages

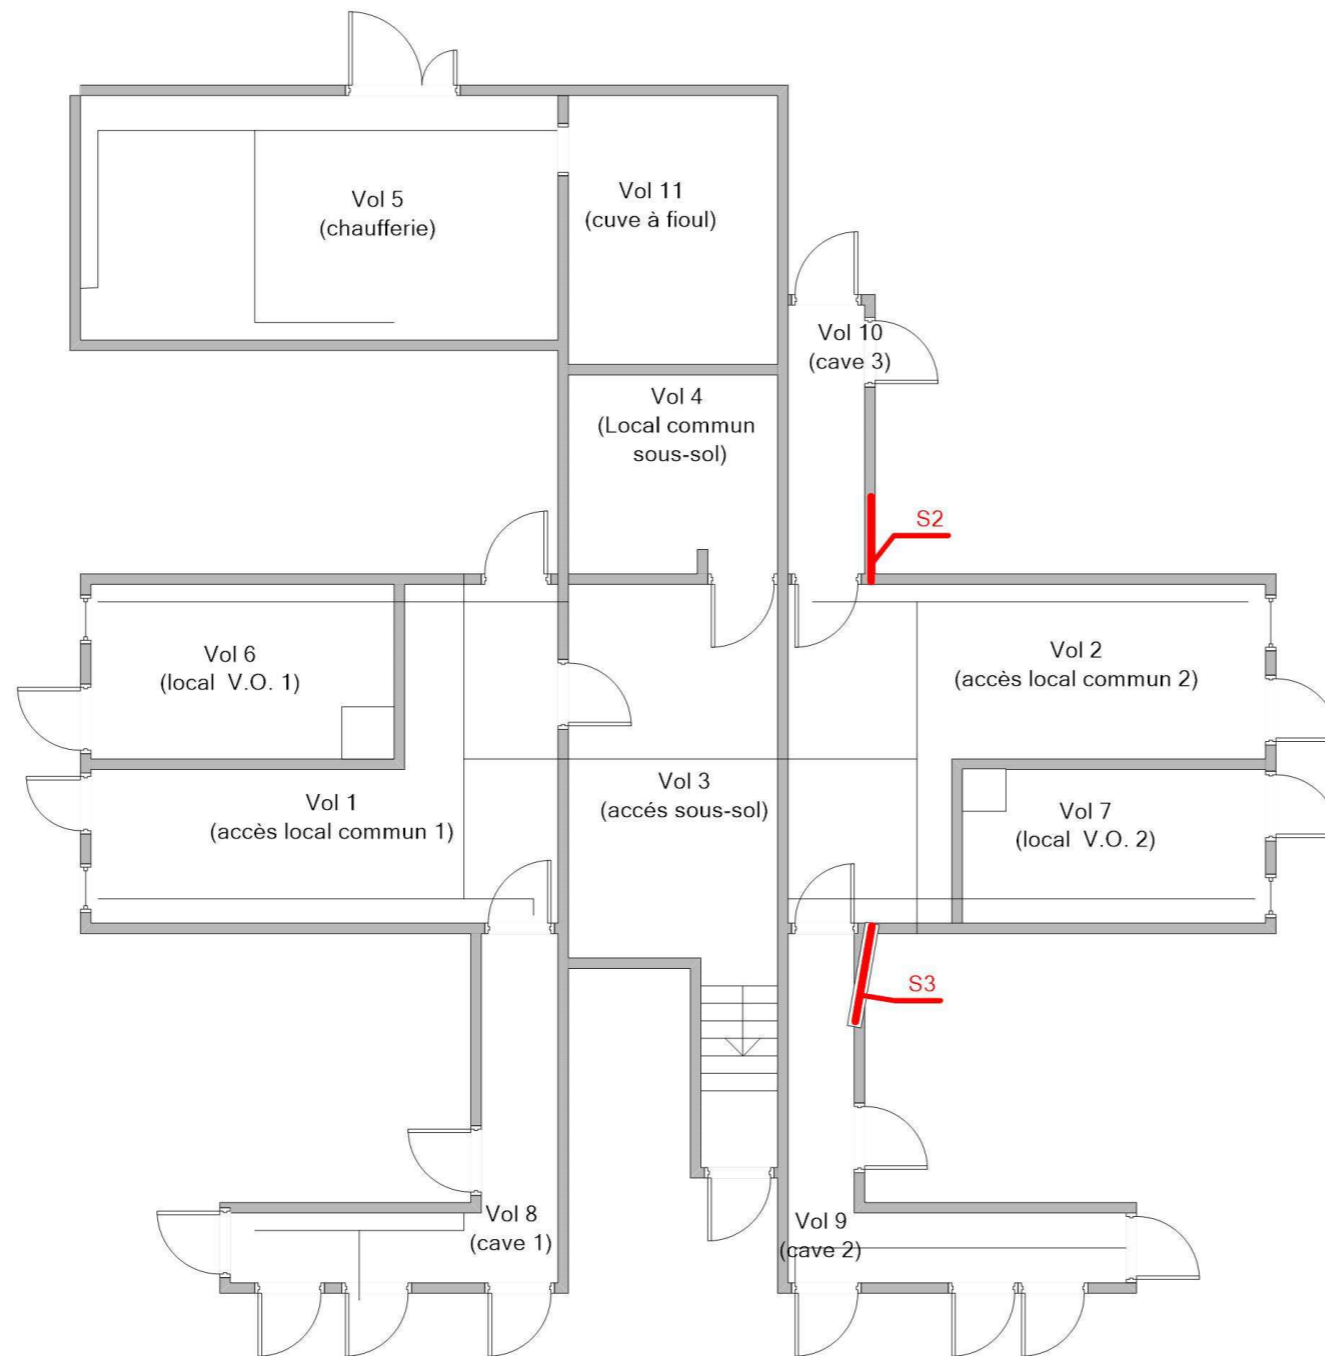
S3: Conduit en fibres-ciment
	S2: Conduit en fibres-ciment

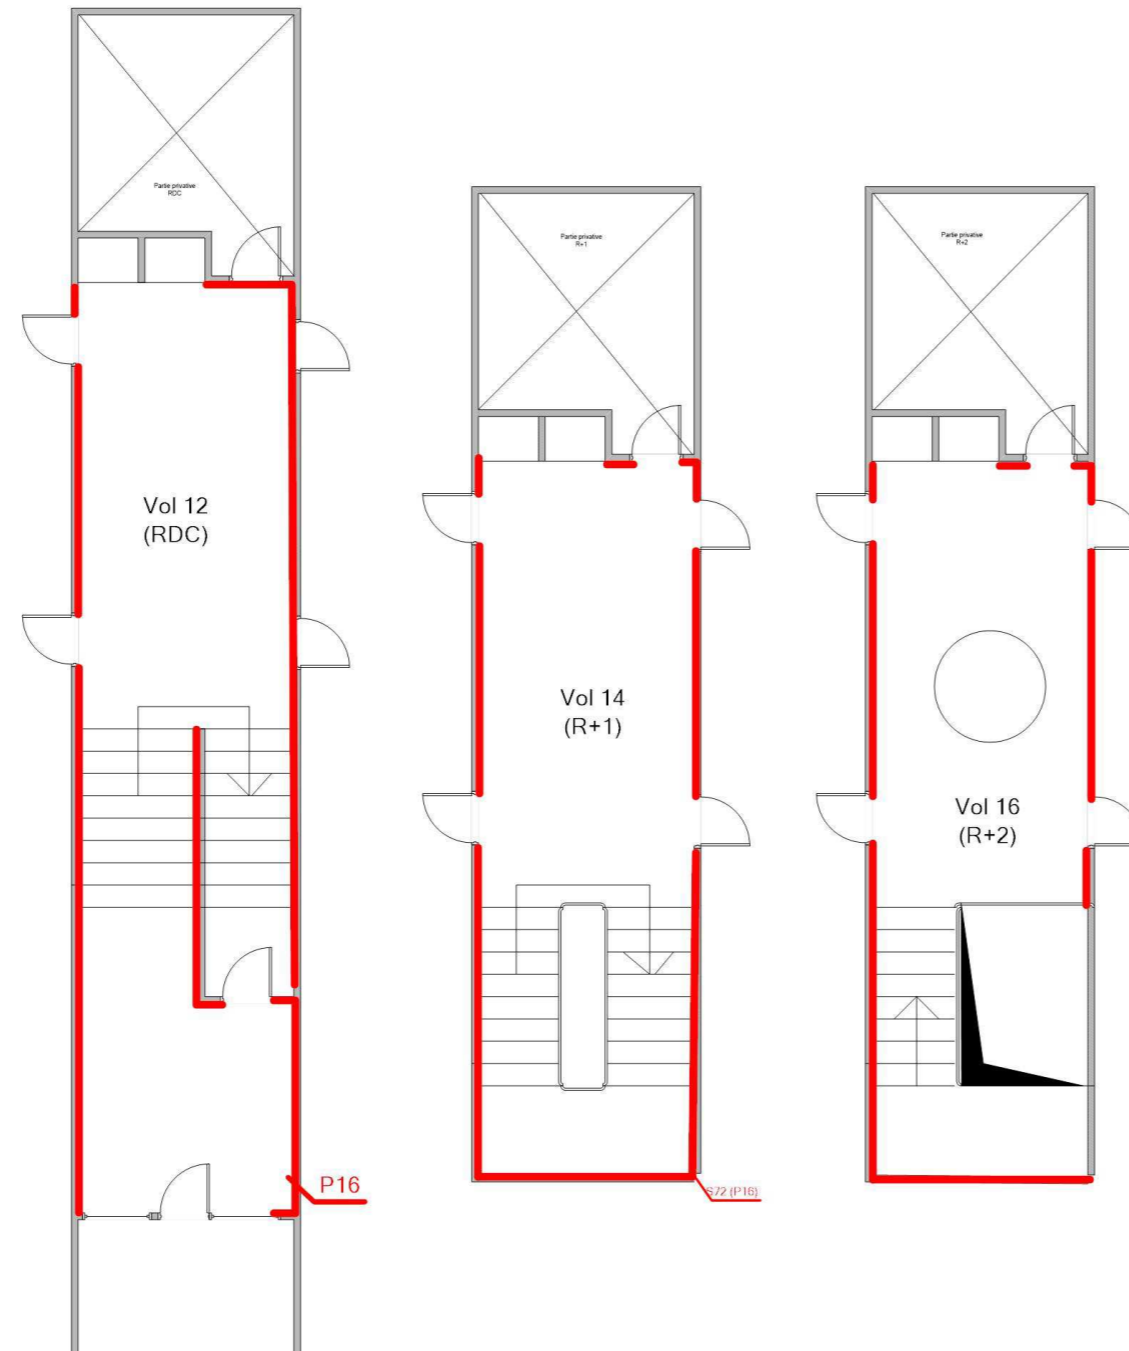
P16 : Colle de carrelage (plinthe)
