Rapport de mission de repérage des matériaux et produits contenant de l'amiante avant travaux

Adresse :	30 RUE DU MONTAIGU - RUE DE MONTAIGU
CP - Ville :	53600 EVRON
Référence client :	_00112000140000200175_
Date du repérage :	12/06/2017
Désignation :	Appartement n° 175 de type 3 situé au RDC

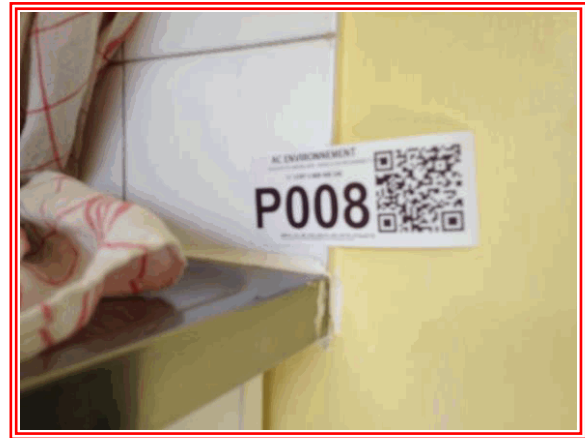
002HD001539 n°8 - 1 (P8)

Localisation	Catégorie	Composant	Partie de composant	Sur avis / réf pré.
Vol 4 (Cuisine)	Revêtement de mur	Revêtement de mur	Colle de carrelage (faïence cuisine)	P8
Vol 4 (Cuisine)	Equipements divers et accessoires	Evier	Tampon bitumineux	S2
Vol 7 (Placard)	Revêtement de sol	Revêtement de sol	Colle bitumeuses noire	S5
Vol 7 (Placard)	Revêtement de sol	Revêtement de sol	Dalles dures grises	S29
Vol 5 (SDB)	Revêtement de mur	Revêtement de mur	Résidu Colle de carrelage (faïence origine sdb)	P9

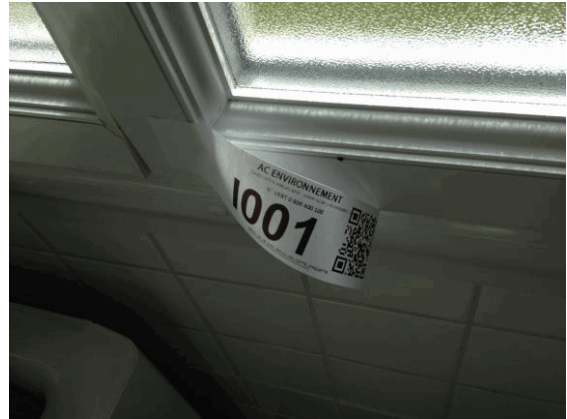
Appartement n°175	Vol 5 (SDB)	Menuiseries	PVC 4/16/4	I1			I1 - 1				Aucun prélèvement réalisé à la demande du client sur les menuiseries PVC

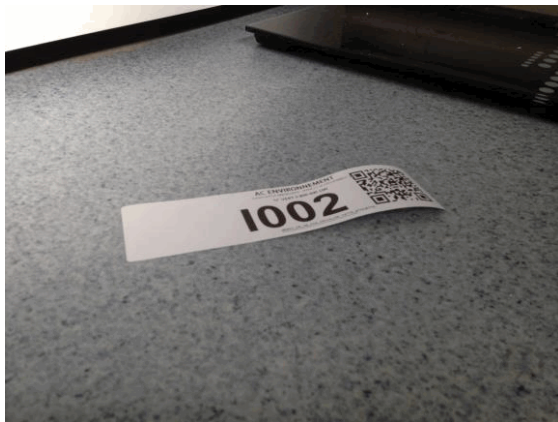
Appartement n°175	Vol 4 (Cuisine)	Revêtement de sol	Lés plastiques avec ragréage supplémentaire	I2			I2 - 1			Aucun prélèvement réalisé à la demande du client sur les revêtements de sols non d'origines.

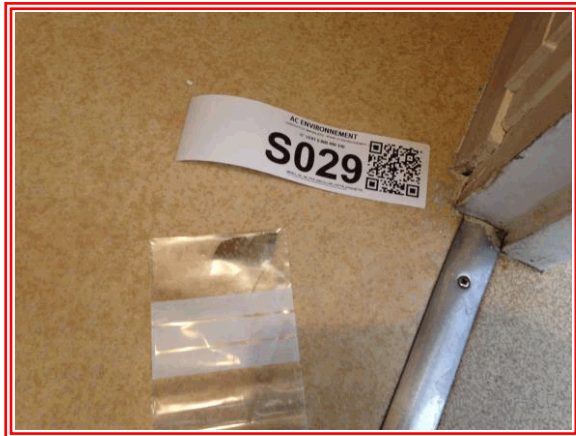
Référence	Localisation	Action
S6 - 2 (A6)	Appartement n°175 - Vol 8 (Entrée)	Absence sur présentation de documents
S29 - 1 (A29)	Appartement n°175 - Vol 7 (Placard)	Présence sur présentation de documents
