Rapport de mission de repérage des matériaux et produits contenant de l'amiante avant travaux

Adresse :	30 RUE DU MONTAIGU - RUE DE MONTAIGU
CP - Ville :	53600 EVRON
Référence client :	_00112000140000200177_
Date du repérage :	09/06/2017
Désignation :	Appartement n° 177 de type 3 situé au 01 er étage

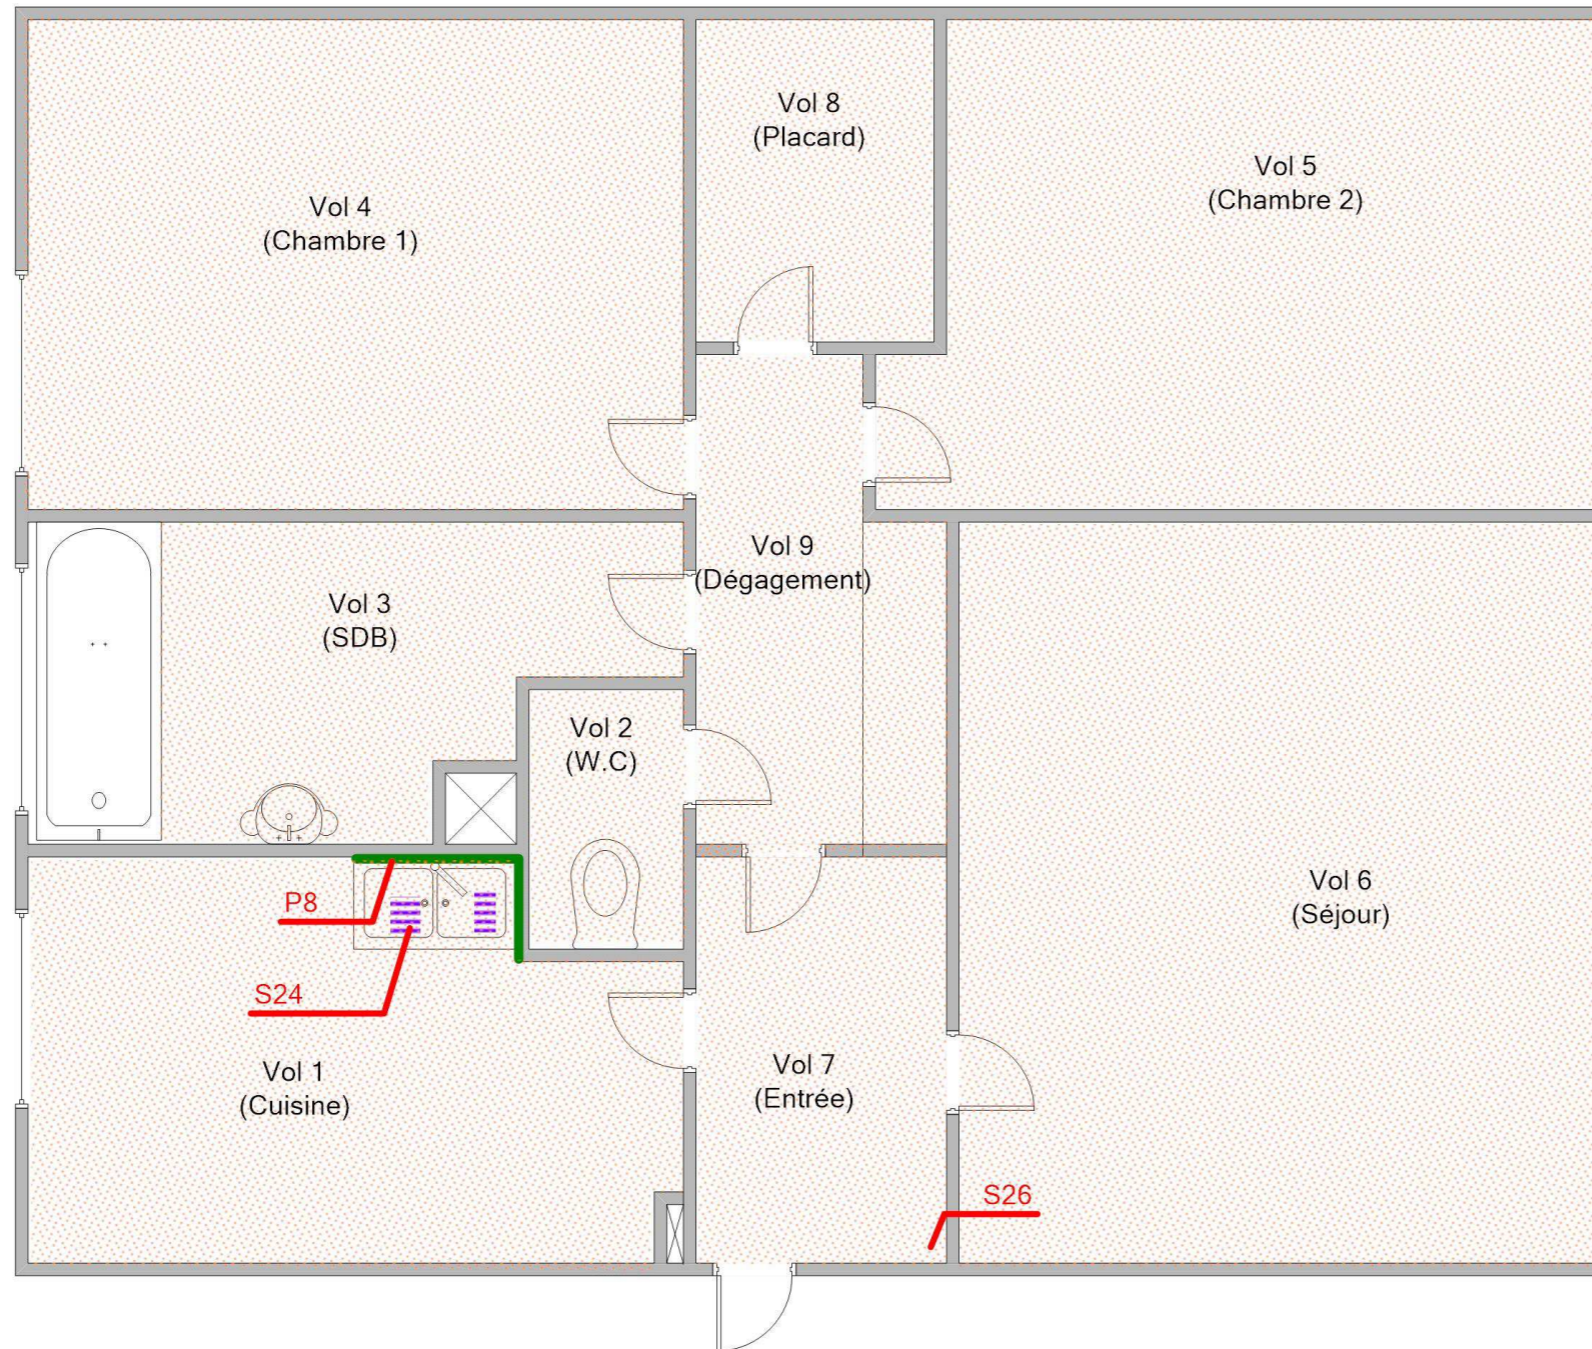
P8 : Colle de carrelage (faïence cuisine)

S24: Tampon bitumineux évier

S26: Colle bitumeuses noire

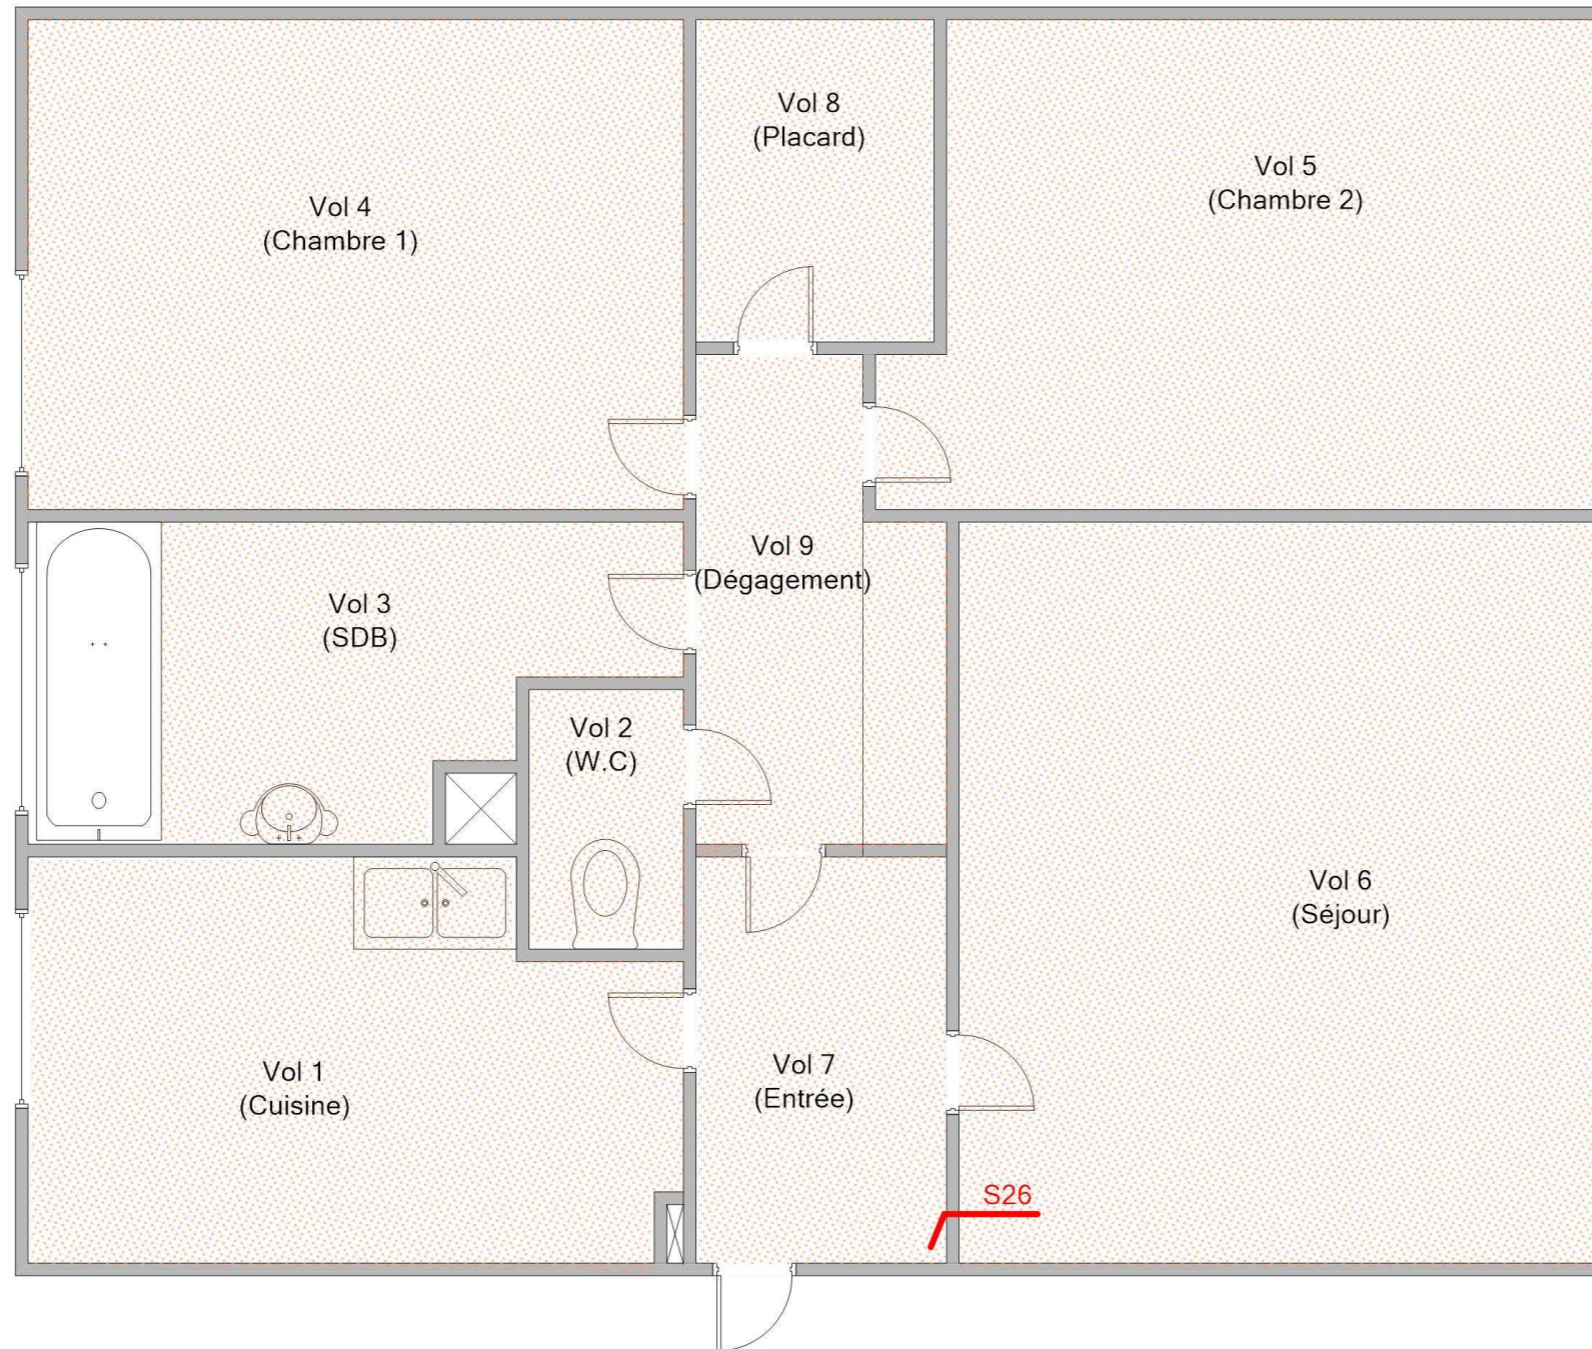
APPARTEMENT N°177 - MPCA REVÊTEMENT DE SOL

S26: Colle bitumeuses noire

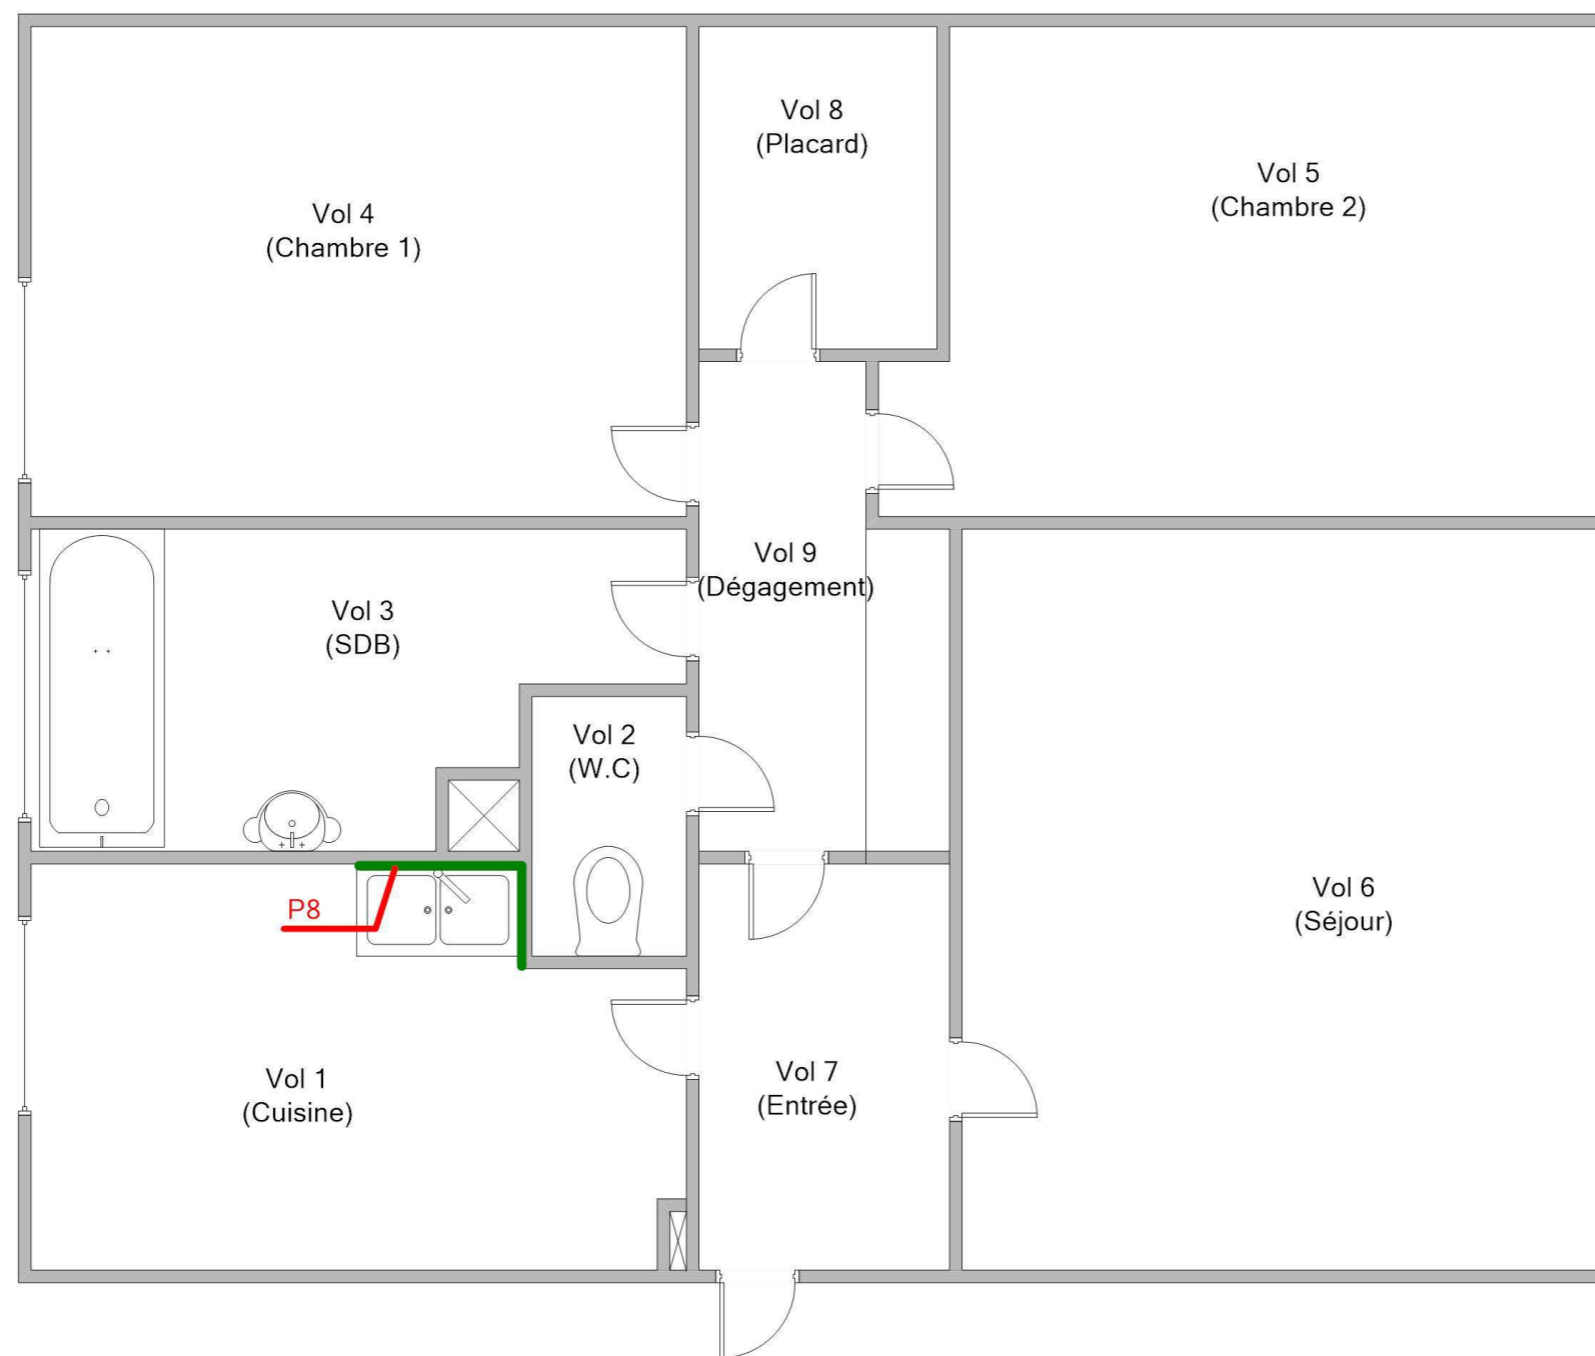
APPARTEMENT N°177 - MPCA REVÊTEMENT DE MUR

P8 : Colle de carrelage (faïence cuisine)
---	---

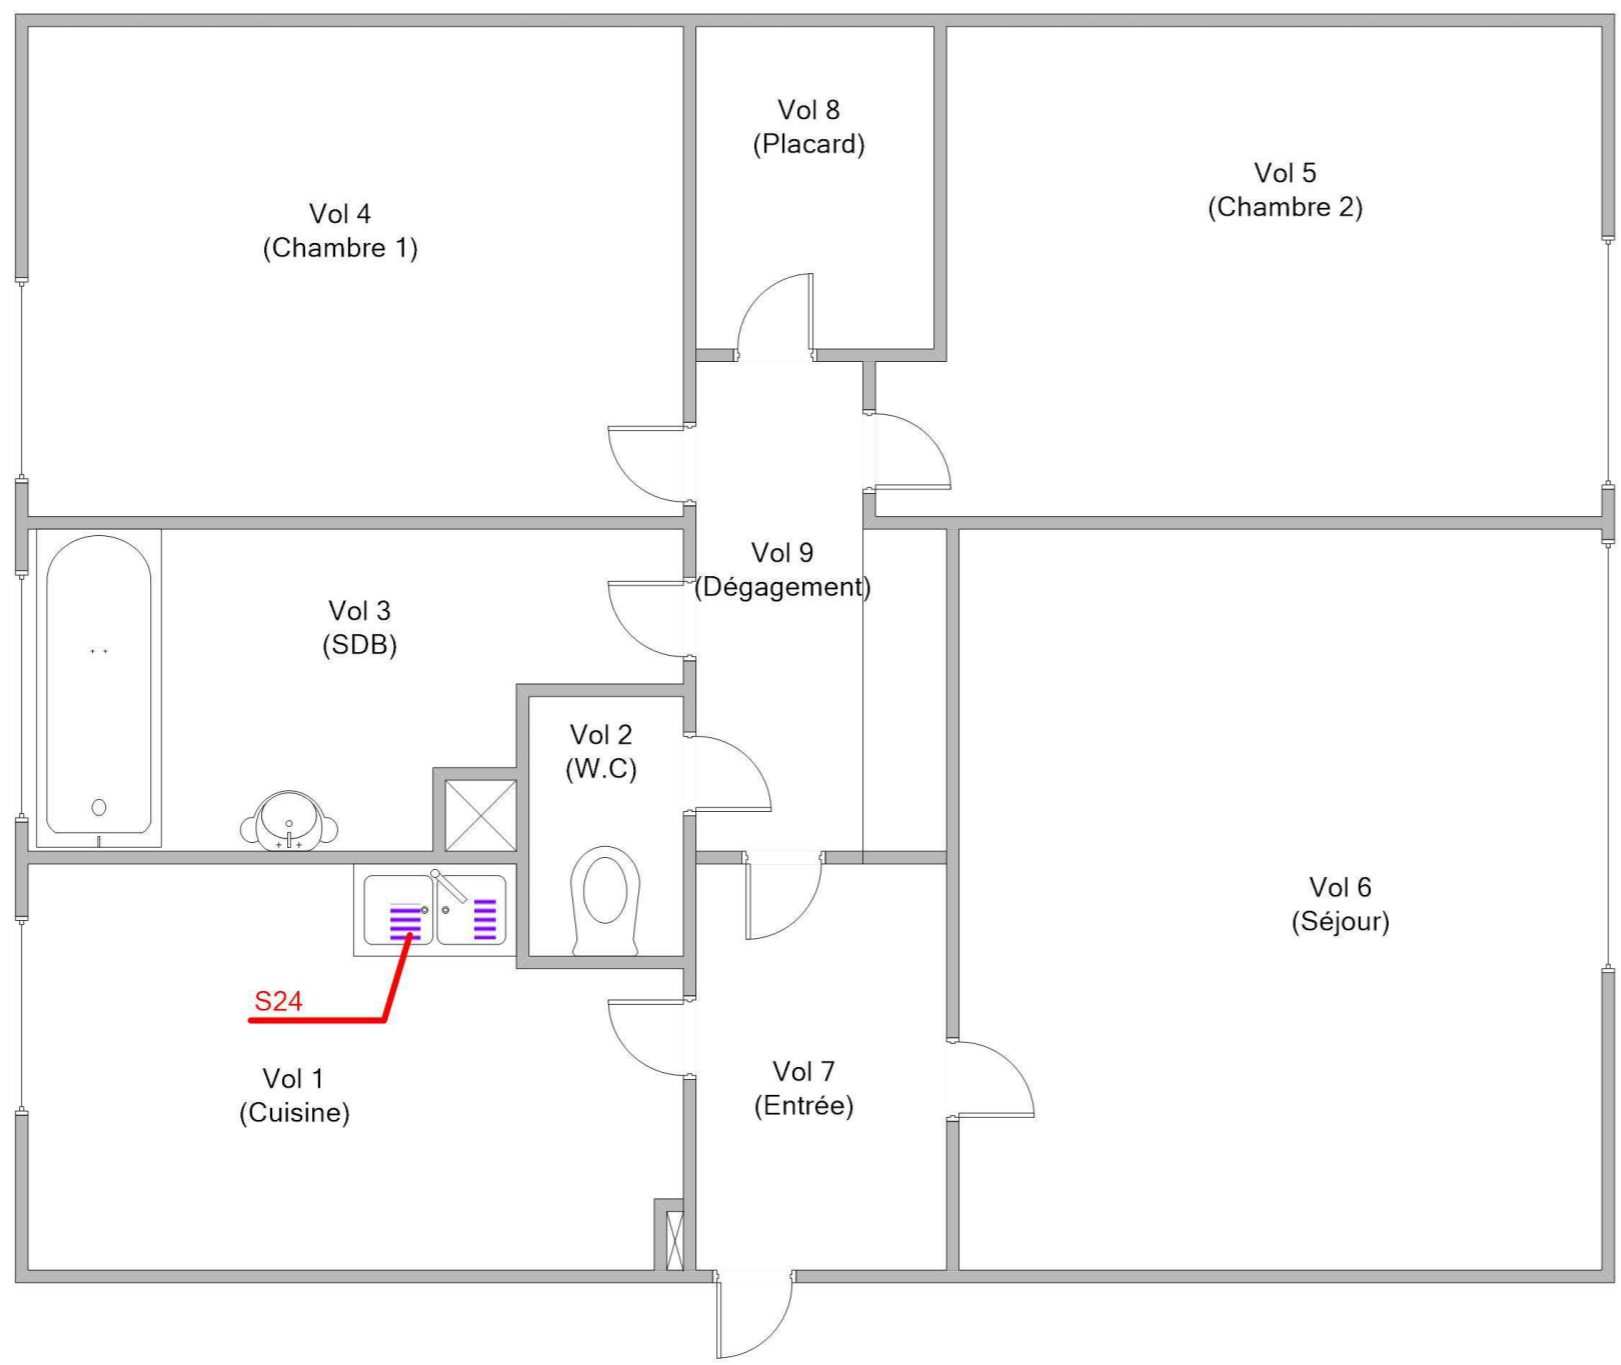
S24: Tampon bitumineux évier
---	------------------------------

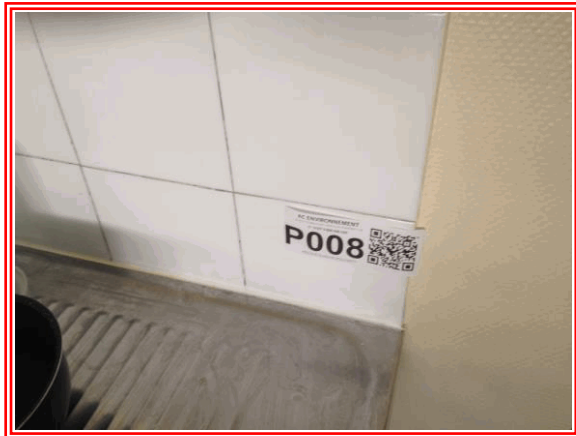
002HD001538 n°8 - 1 (P8)

Localisation	Catégorie	Composant	Partie de composant	Sur avis / réf pré.
Vol 1 (Cuisine)	Revêtement de mur	Revêtement de mur	Colle de carrelage (faïence cuisine)	P8

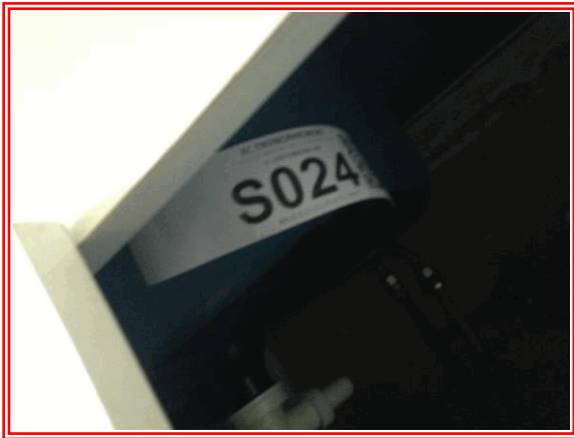
S24 - 1 (A24)

Vol 1 (Cuisine)	Equipements divers et accessoires	Evier	Tampon bitumineux	S24
Vol 7 (Entrée)	Revêtement de sol	Revêtement de sol	Colle bitumeuses noire	S26
