Rapport de mission de repérage des matériaux et produits contenant de l'amiante avant travaux

Adresse :	30 RUE DU MONTAIGU - RUE DE MONTAIGU
CP - Ville :	53600 EVRON
Référence client :	_00112000140000200178_
Date du repérage :	09/06/2017
Désignation :	Appartement n° 178 de type 4 situé au 01 er étage

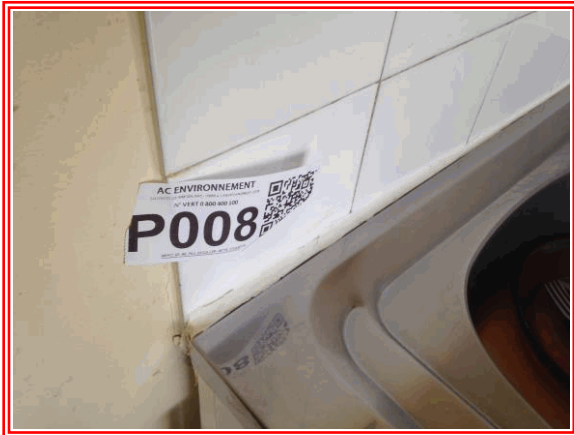
002HD001537 n°8 - 1 (P8)

Localisation	Catégorie	Composant	Partie de composant	Sur avis / réf pré.
Vol 10 (Cuisine)	Revêtement de mur	Revêtement de mur	Colle de carrelage (faïence cuisine)	P8
Vol 1 (Chambre 1)	Revêtement de sol	Revêtement de sol	Colle bitumeuses noire	S26

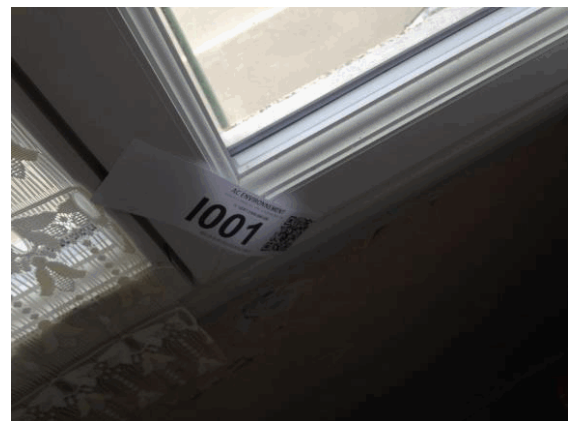
Appartement n°178	Vol 5 (Séjour)	Menuiseries	PVC 4/16/4	I1			I1 - 1				Aucun prélèvement réalisé à la demande du client sur les menuiseries PVC

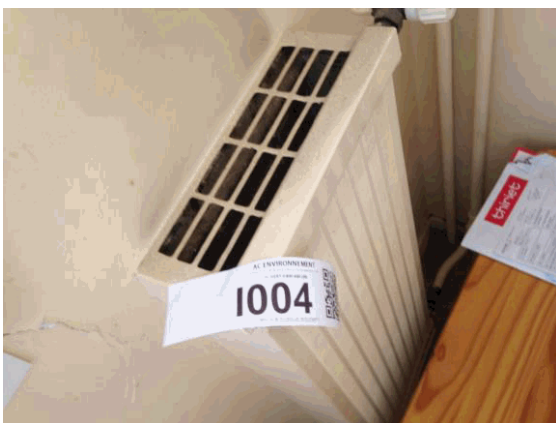
Appartement n°178	Vol 1 (Chambre 1)	Radiateurs	Joints	I4			I4 - 1				Aucun prélèvement réalisé à la demande du client
