Rapport de mission de repérage des matériaux et produits contenant de l'amiante avant travaux

Adresse :	28 RUE DU MONTAIGU - RUE DE MONTAIGU
CP - Ville :	53600 EVRON
Référence client :	_00112000140000300187_
Date du repérage :	09/06/2017
Désignation :	Appartement n° 187 de type 3 situé au 02 ème étage

APPARTEMENT N°187 - MPCA REVÊTEMENT DE SOL

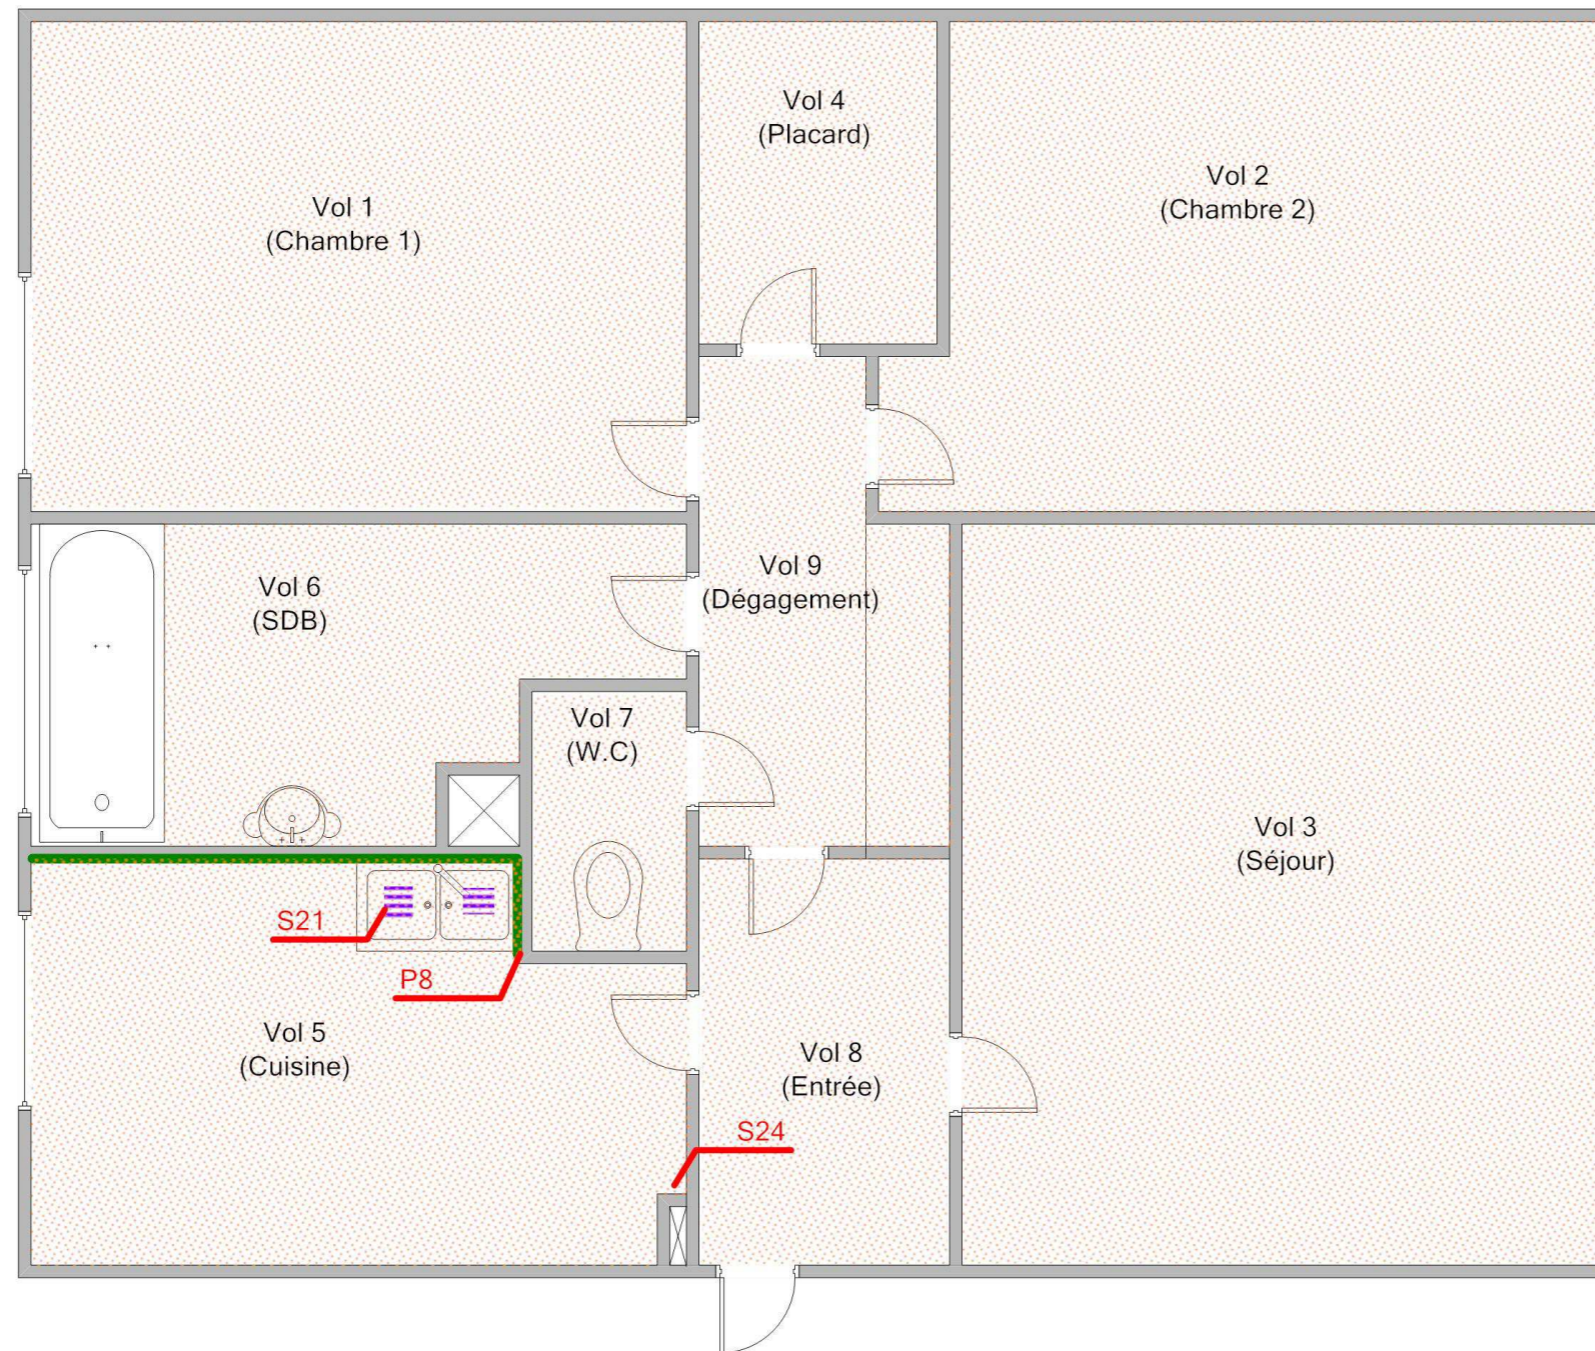
P8 : Colle de carrelage (faïence cuisine)

S21: Tampon bitumineux évier

S24: Colle bitumeuses noire

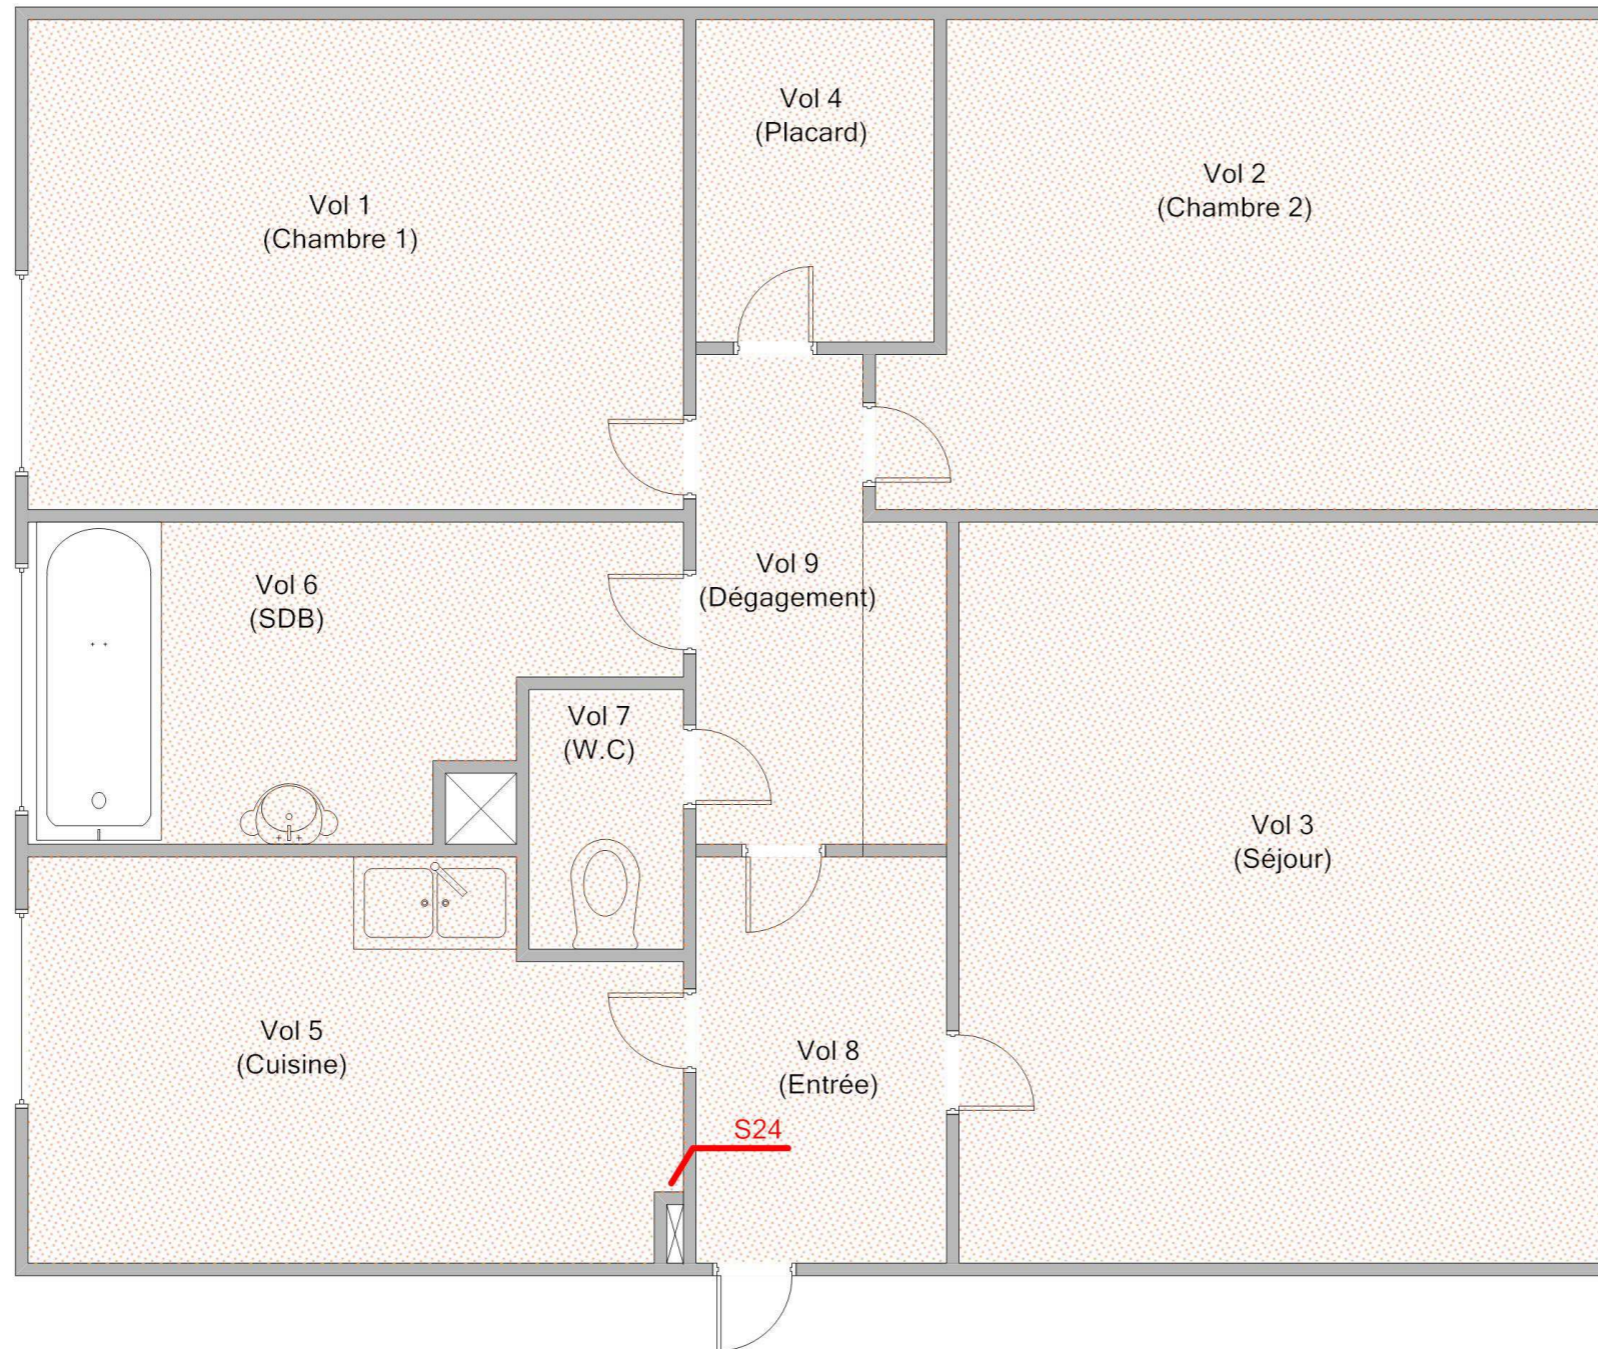
S24: Colle bitumeuses noire
--	-----------------------------

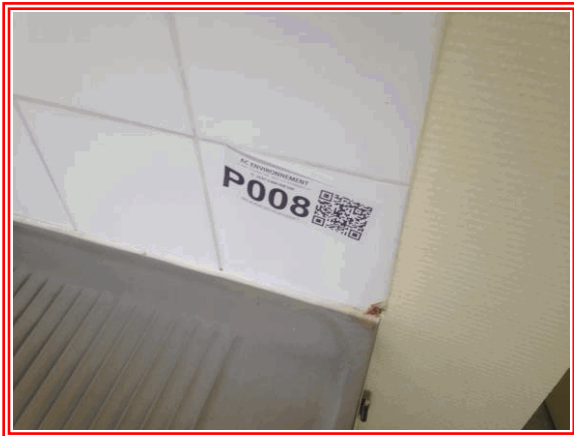
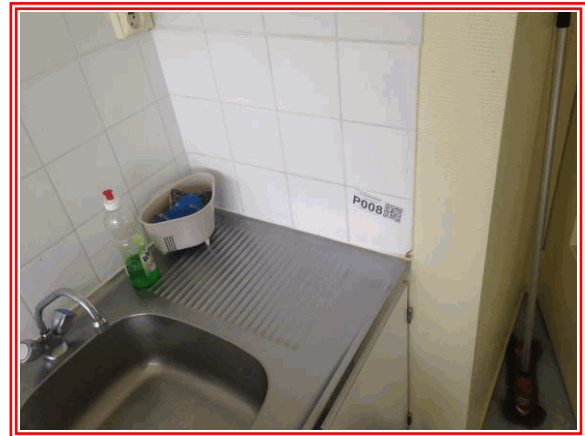
002HD001534 n°8 - 1 (P8)

Localisation	Catégorie	Composant	Partie de composant	Sur avis / réf pré.
Vol 5 (Cuisine)	Revêtement de mur	Revêtement de mur	Colle de carrelage (faïence cuisine)	P8

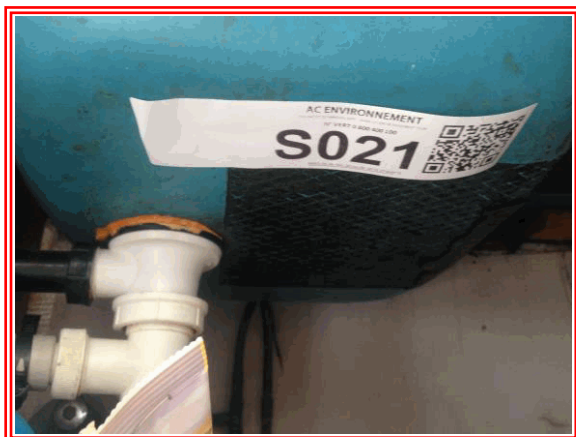
S21 - 1 (A21)

Vol 5 (Cuisine)	Equipements divers et accessoires	Evier	Tampon bitumineux	S21
Vol 5 (Cuisine)	Revêtement de sol	Revêtement de sol	Colle bitumeuses noire	S24
