Rapport de mission de repérage des matériaux et produits contenant de l'amiante avant travaux

Adresse :	28 RUE DU MONTAIGU - RUE DE MONTAIGU
CP - Ville :	53600 EVRON
Référence client :	_00112000140000300190_
Date du repérage :	09/06/2017
Désignation :	Appartement n° 190 de type 4 situé au 03 ème étage

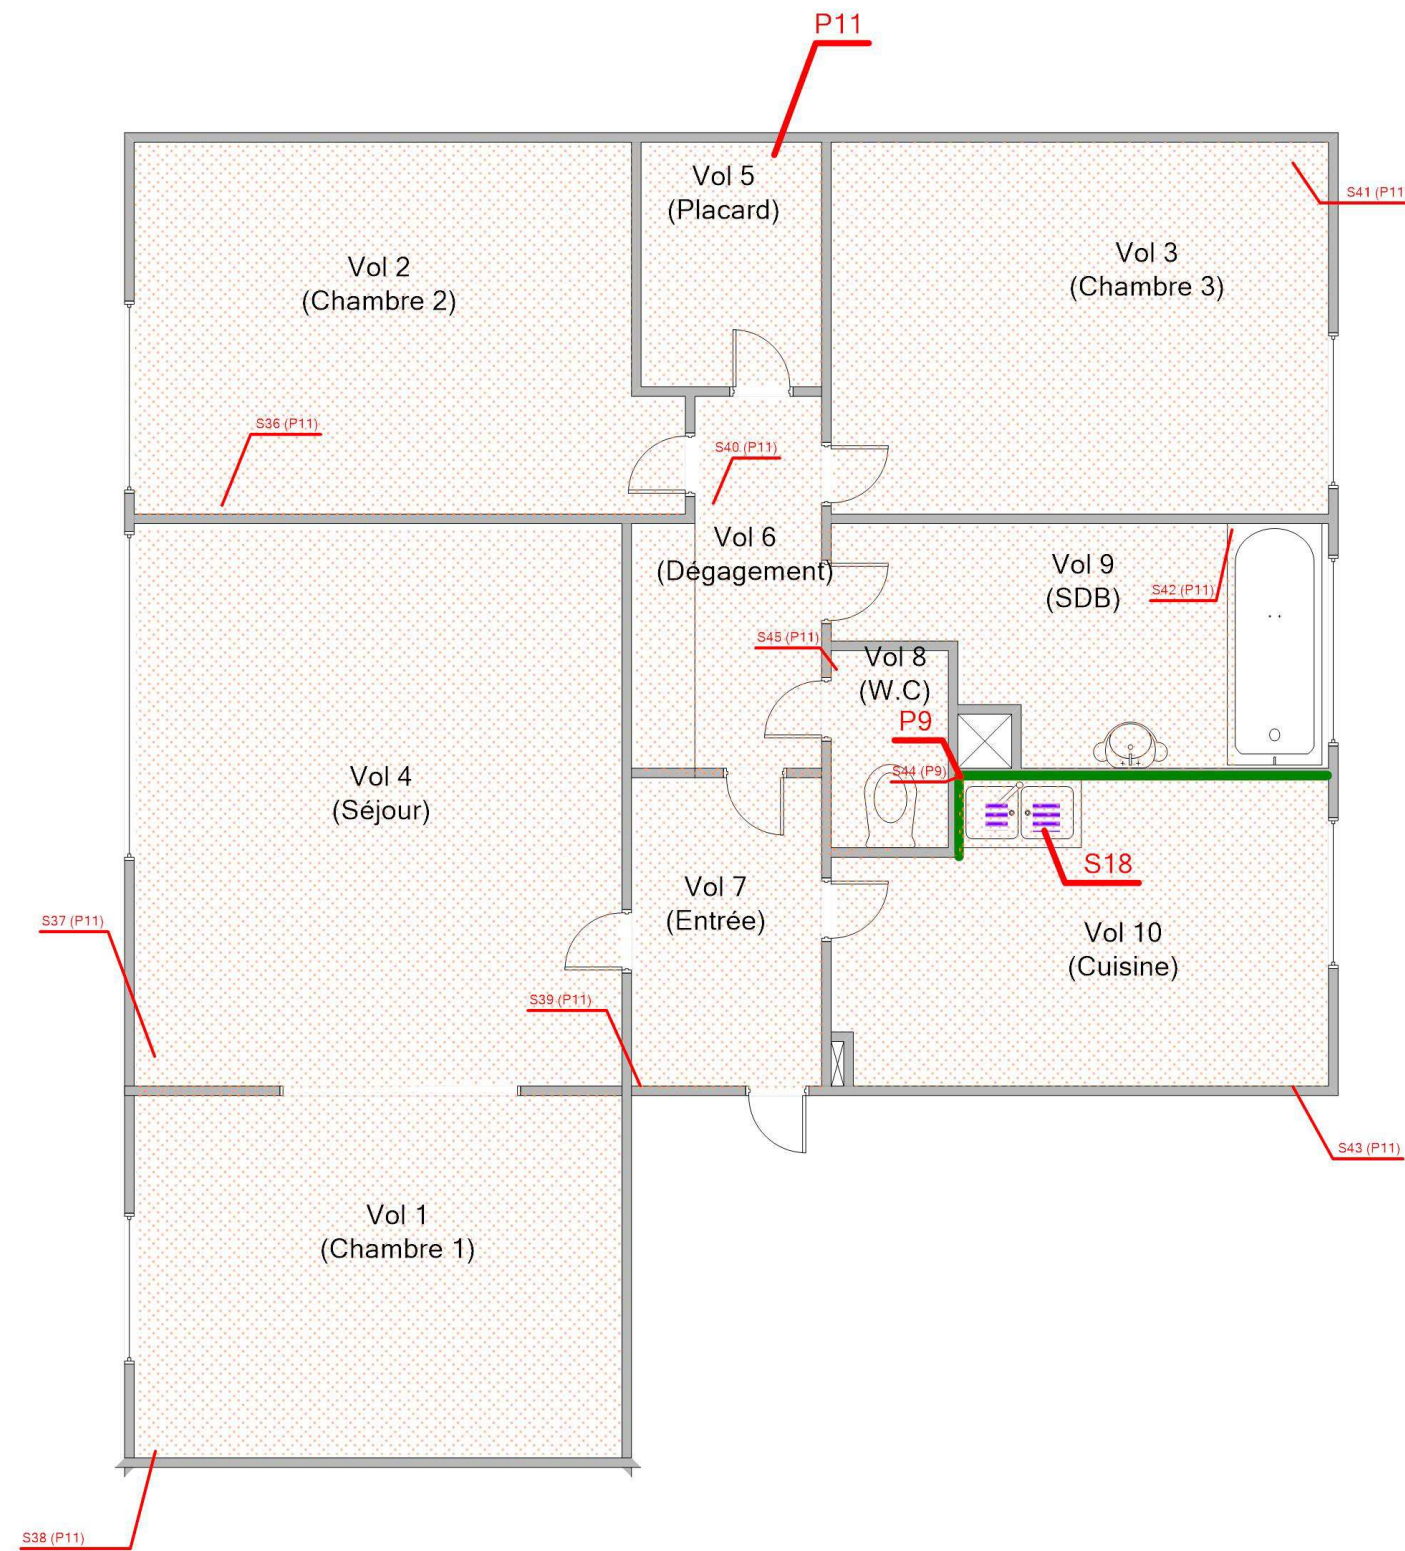
APPARTEMENT N°190 - MPCA TOUTES CATÉGORIES CONFONDUES

P11 : Colle bitumeuses noire
	S18: Tampon bitumineux évier
	P9 : Colle de carrelage (faïence cuisine)

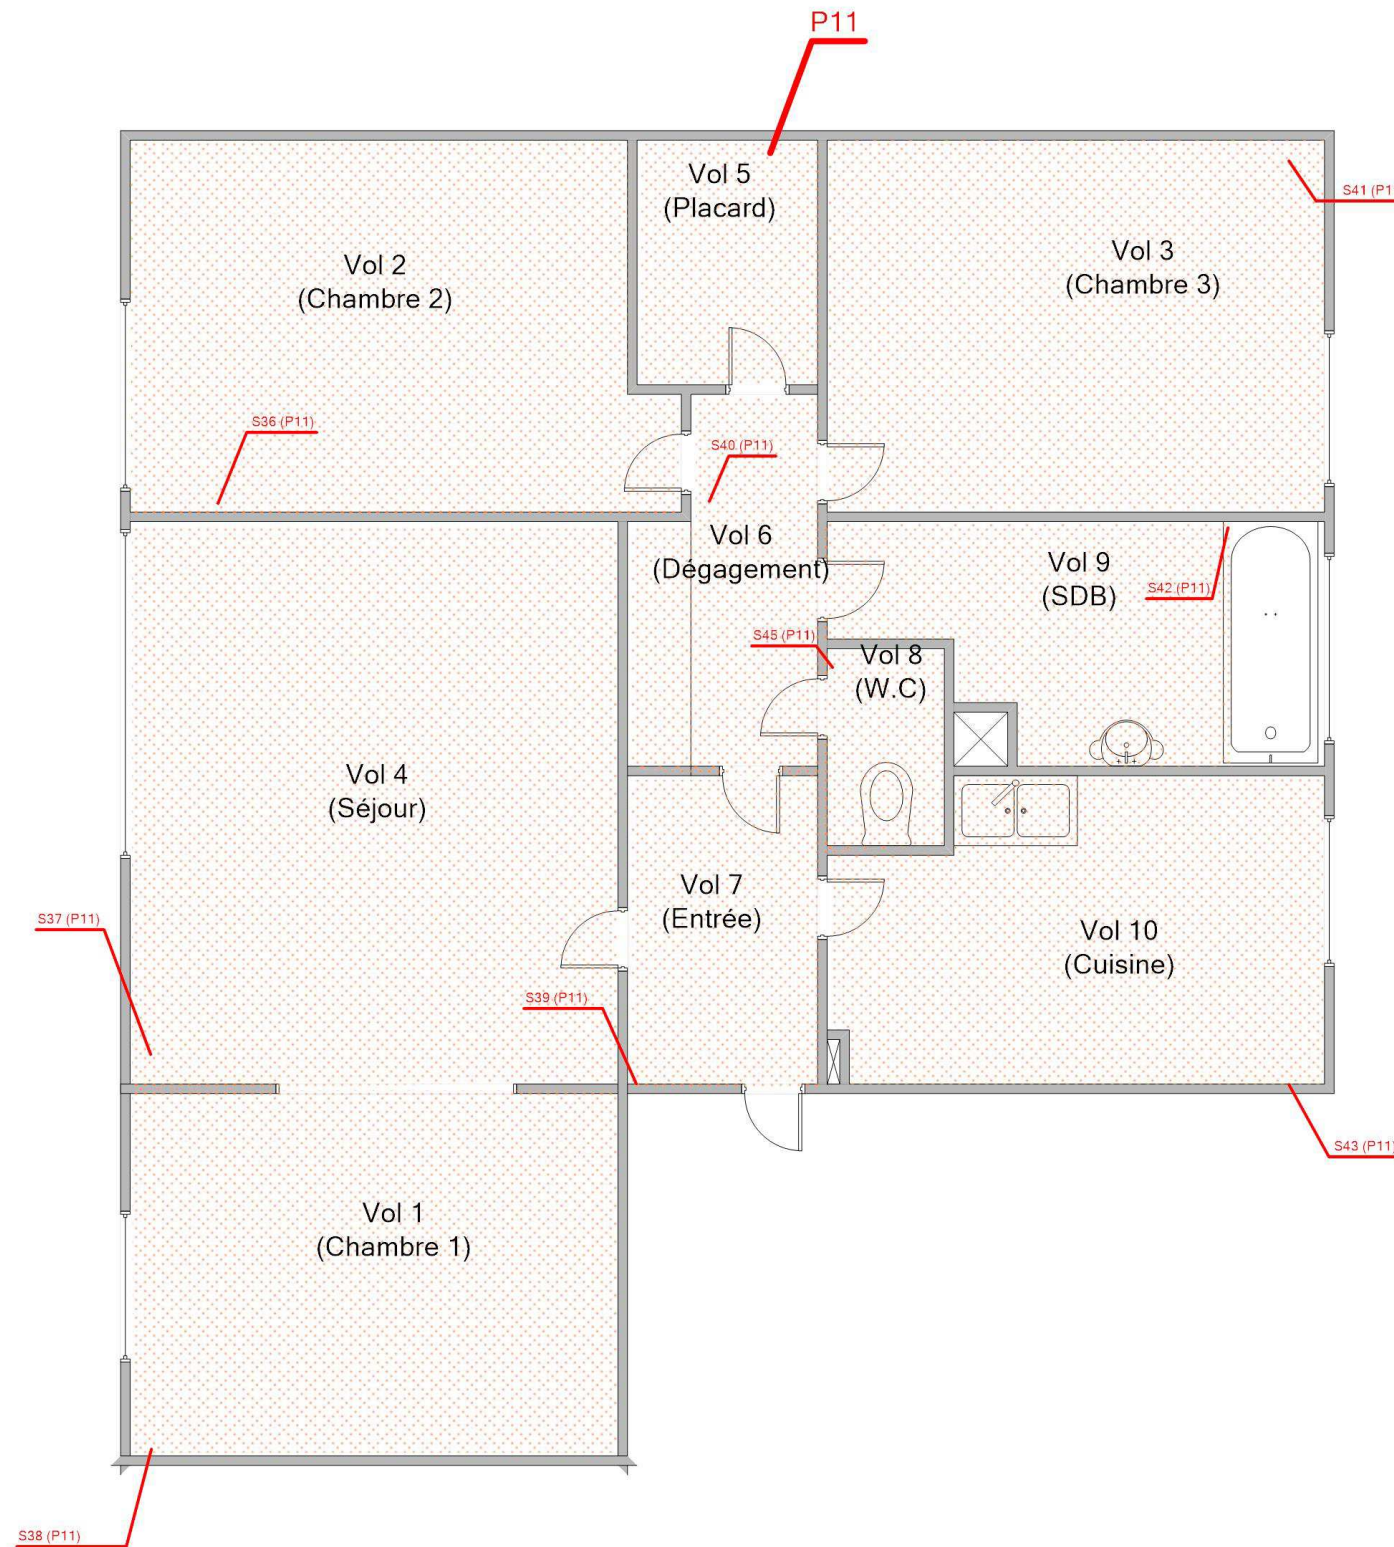
APPARTEMENT N°190 - MPCA REVÊTEMENT DE SOL

P11 : Colle bitumeuses noire
--	------------------------------

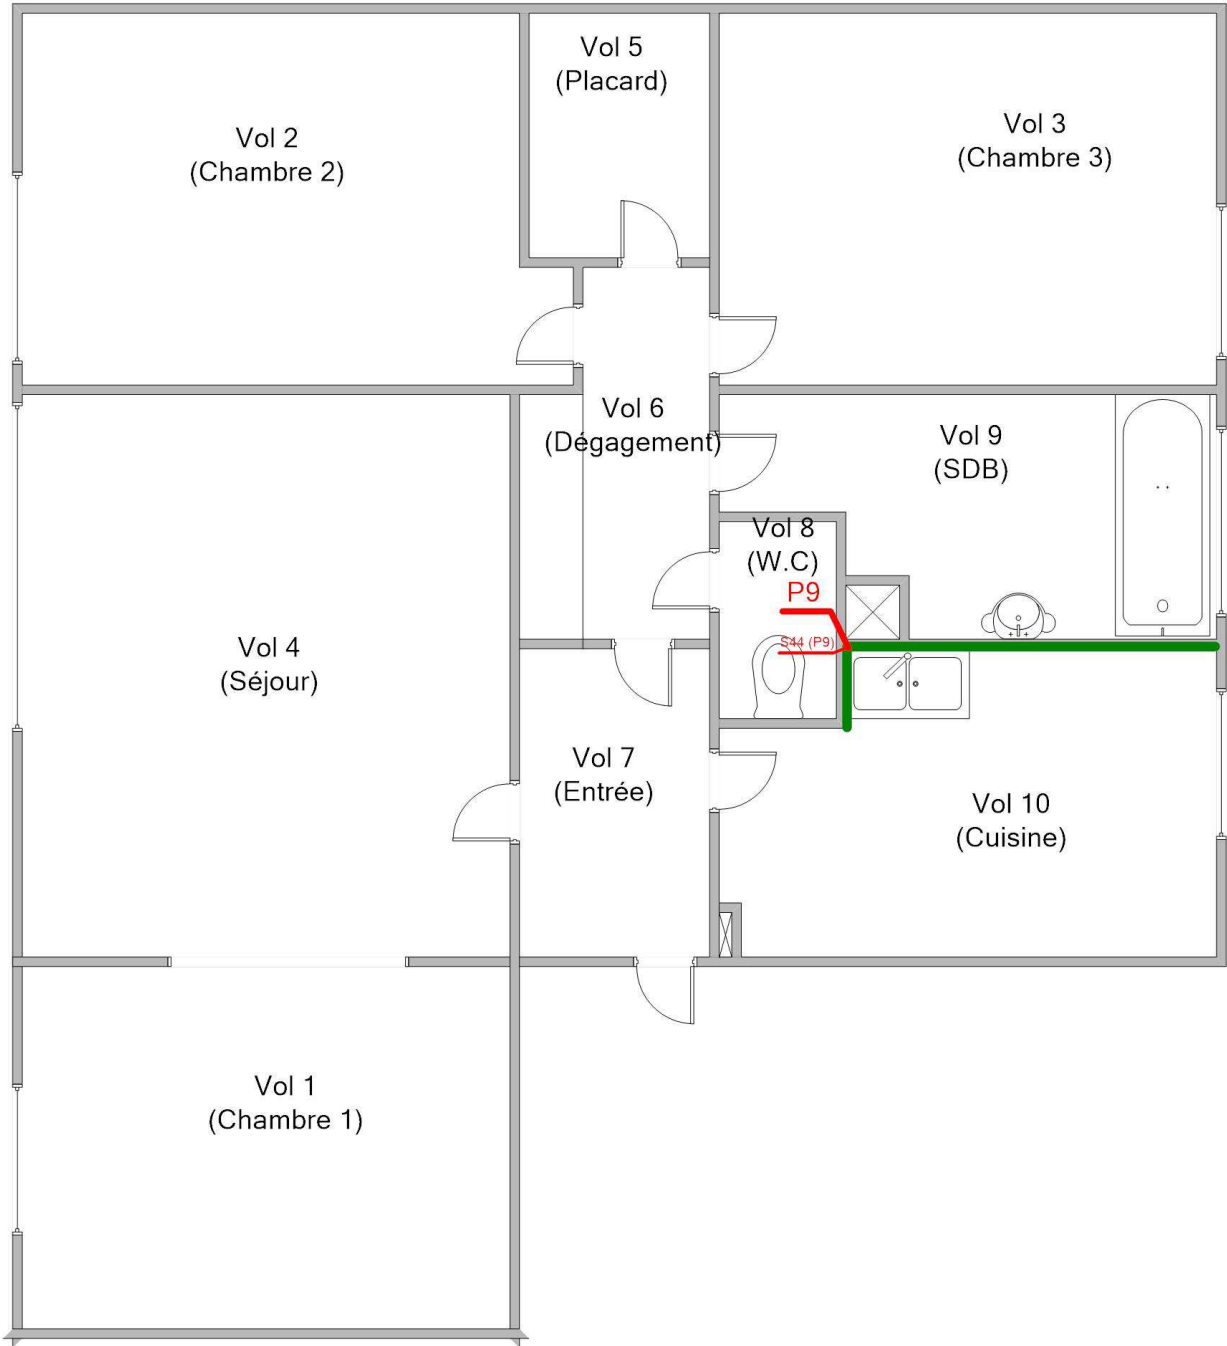
APPARTEMENT N°190 - MPCA REVÊTEMENT DE MUR

P9 : Colle de carrelage (faïence cuisine)
--	---

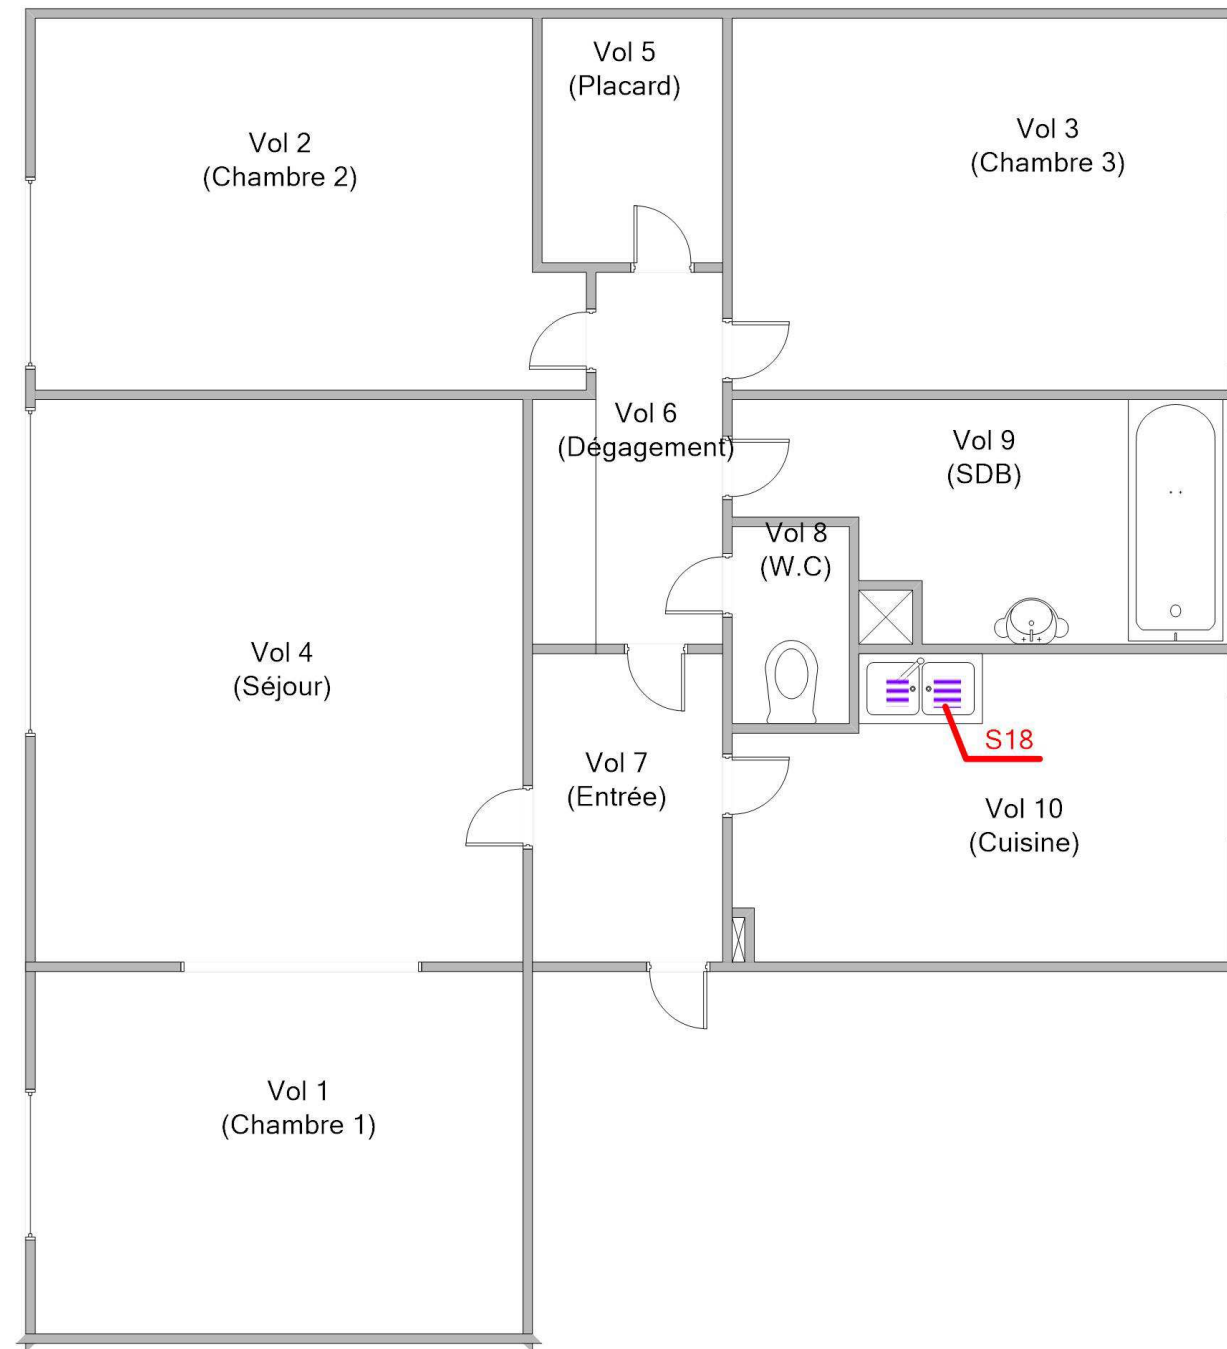
P11 : Colle bitumeuses noire

S18: Tampon bitumineux

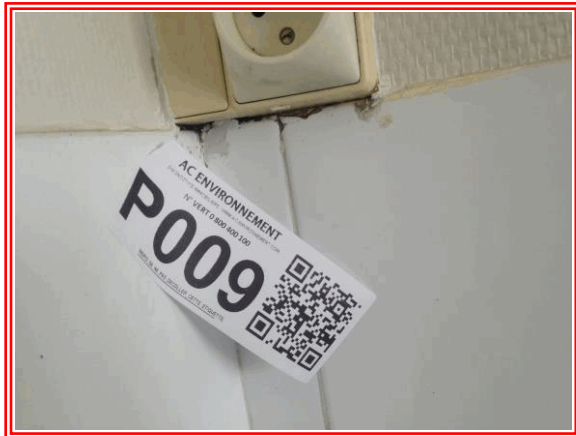
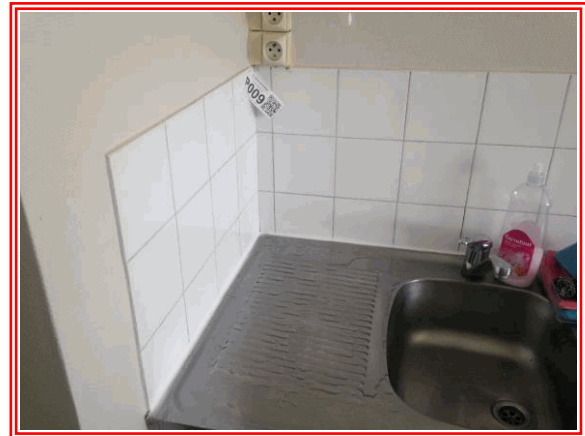
002HD001535 n°9 - 1 (P9)

Localisation	Catégorie	Composant	Partie de composant	Sur avis / réf pré.
Vol 10 (Cuisine)	Revêtement de mur	Revêtement de mur	Colle de carrelage (faïence cuisine)	P9
Vol 10 (Cuisine)	Equipements divers et accessoires	Évier	Tampon bitumineux	S18
Vol 5 (Placard)	Revêtement de sol	Revêtement de sol	Colle bitumeuses noire	P11
Vol 2 (Chambre 2)	Revêtement de sol	Revêtement de sol	Colle bitumeuses noire	P11
Vol 4 (Séjour)	Revêtement de sol	Revêtement de sol	Colle bitumeuses noire	P11
Vol 1 (Chambre 1)	Revêtement de sol	Revêtement de sol	Colle bitumeuses noire	P11
Vol 7 (Entrée)	Revêtement de sol	Revêtement de sol	Colle bitumeuses noire	P11
Vol 6 (Dégagement)	Revêtement de sol	Revêtement de sol	Colle bitumeuses noire	P11
Vol 3 (Chambre 3)	Revêtement de sol	Revêtement de sol	Colle bitumeuses noire	P11
Vol 9 (SDB)	Revêtement de sol	Revêtement de sol	Colle bitumeuses noire	P11
Vol 10 (Cuisine)	Revêtement de sol	Revêtement de sol	Colle bitumeuses noire	P11

Plan	Localisation	Composant	Partie composant	Descriptif de l'action menée				Laboratoire			Conclusion
				Réf action	Observation	Précision loc.	Ref photo	Ref Prél.	Descriptif	Résultat	
Appartement n°190	Vol 9 (SDB)	Revêtement de mur	Colle de carrelage (faïence sdb)	P4	Réalisation d'un prélèvement		002HD0015 35 n°4 - 1 - 002HD0015 35 n°4 - 2	P4	Colle beige + matériau mousse bleue non séparable + joint cassant blanc + matériau souple blanc non séparable	Négatif	Négatif sur analyse
Appartement n°190	Vol 9 (SDB)	Revêtement de mur	Colle de carrelage (faïence sdb)	P4	Sondage et extension de la zone homogène du prélèvement P4		002HD0015 35 n°4 - 1 - 002HD0015 35 n°4 - 2	P4	Colle beige + matériau mousse bleue non séparable + joint cassant blanc + matériau souple blanc non séparable	Négatif	Négatif sur analyse
Appartement n°190	Vol 10 (Cuisine)	Revêtement de mur	Colle de carrelage (faïence cuisine)	S44 (P9)	Réalisation d'un prélèvement		002HD0015 35 n°9 - 1 - 002HD0015 35 n°9 - 2	P9	Colle de carrelage (faïence cuisine)	Positif	Présence sur analyse

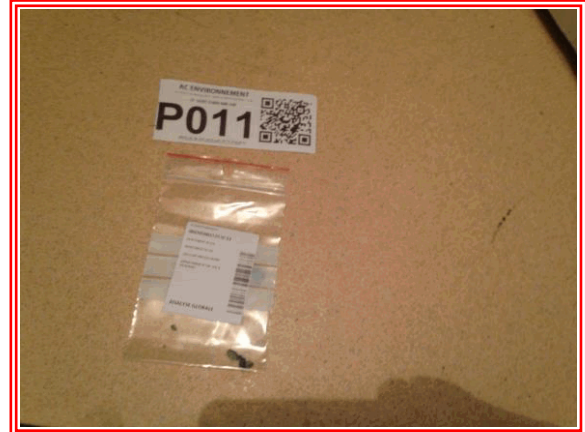
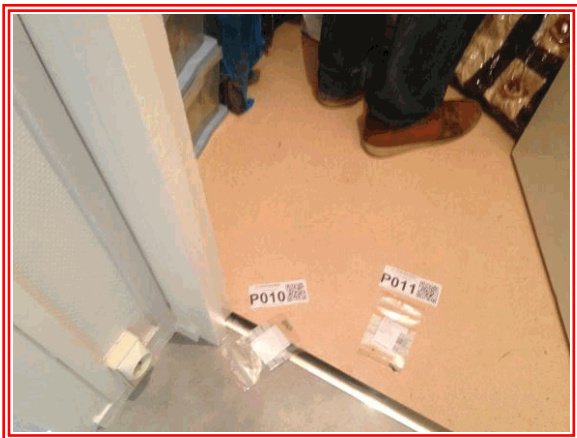
002HD001535 n°11 - 1 (P11)

Vol 8 (W.C)	Revêtement de sol	Revêtement de sol	Colle bitumeuses noire	P11

Appartement n°190	Vol 5 (Placard)	Revêtement de sol	Colle bitumeuses noire	P11	Réalisation d'un prélèvement		002HD0015 35 n°11 - 1 - 002HD0015 35 n°11 - 2	P11	Colle bitumeuses noire	Positif	Présence sur analyse
Appartement n°190	Vol 2 (Chambre 2)	Revêtement de sol	Colle bitumeuses noire	S36 (P11)	Sondage et extension de la zone homogène du prélèvement P11		002HD0015 35 n°11 - 1 - 002HD0015 35 n°11 - 2	P11	Colle bitumeuses noire	Positif	Présence sur analyse
Appartement n°190	Vol 4 (Séjour)	Revêtement de sol	Colle bitumeuses noire	S37 (P11)	Sondage et extension de la zone homogène du prélèvement P11		002HD0015 35 n°11 - 1 - 002HD0015 35 n°11 - 2	P11	Colle bitumeuses noire	Positif	Présence sur analyse
Appartement n°190	Vol 1 (Chambre 1)	Revêtement de sol	Colle bitumeuses noire	S38 (P11)	Sondage et extension de la zone homogène du prélèvement P11		002HD0015 35 n°11 - 1 - 002HD0015 35 n°11 - 2	P11	Colle bitumeuses noire	Positif	Présence sur analyse

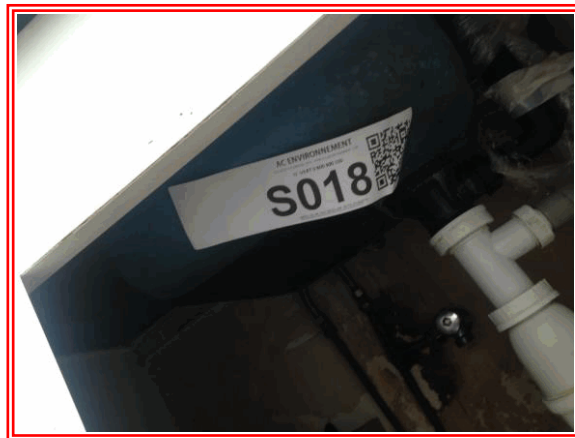
S18 - 1 (A18)

- 6 colles noires sur les 6 prélevées sont amiantées.
- Tampon d'origine évier (tampon sur évier bleu). 3 tampons sur les 3 prélevés sont amiantés.
- Tampon non d'origine (tampon sur évier gris). Absence d'amiante sur les 2 prélèvements effectués.
- 4 Dalles plastiques grises sur les 4 prélevés sont amiantés
- Sur les 12 faïences de cuisine prélevées, 9 sont amiantées. (Les 3 faïences non amiantées étant des faïences rénovées. L'ensemble des faïences d'origine prélevées dans les cuisines sont amiantées.
- Sur les 12 faïences de SDB prélevées, 2 sont amiantées. Il s'agit de 2 faïences d'origines situées au-dessus des lavabos. (les 10 autres faïences prélevées au-dessus de la baignoire non amiantées semblent avoir été rénovées)
- Commentaire n°1 : Réserve 1 :
