Rapport de mission de repérage des matériaux et produits contenant de l'amiante avant travaux

Adresse :	LES GRANDS PRES
CP - Ville :	53600 EVRON
Référence client :	_0011200014_
Date du repérage :	12/04/2017
Désignation :	Bâtiment composé de 3 cages et de 3 étages

A		B	
Designation de l'immeuble		Propriétaire / Donneur d'ordre	
Adresse :	LES GRANDS PRES 53600 EVRON	<u>Propriétaire</u> : O.P.H. MAYENNE HABITAT	<u>Donneur d'ordre</u> : O.P.H. MAYENNE HABITAT
Référence client :	_0011200014_	<u>Adresse</u> : 10 RUE AUGUSTE BEUNEUX - CS 62039 53020 LAVAL CEDEX 9	<u>Adresse</u> : 10 RUE AUGUSTE BEUNEUX - CS 62039 53020 LAVAL CEDEX 9
Désignation :	Bâtiment composé de 3 cages et de 3 étages		
Date de construction :

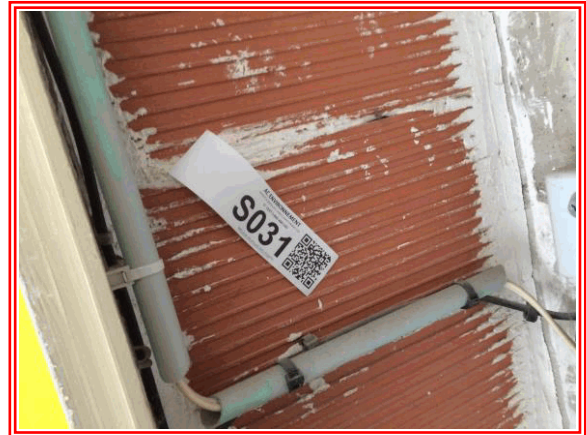
S31 - 1 (A31)

Etages courant N°30	Vol 22 (PC R+3 N°30)	Vide ordure	Conduit en fibres-ciment	S31	Sondage et extension de la zone homogène du sondage S31	VO condamné	S31 - 1			Présence sur jugement personnel de l'opérateur de repérage

Etages courant N°28	Vol 15 (PC R+1 N°28)	Vide ordure	Conduit en fibres-ciment	S31	Sondage et extension de la zone homogène du sondage S31	VO condamné	S31 - 1			Présence sur jugement personnel de l'opérateur de repérage
Etages courant N°28	Vol 16 (PC R+2 N°28)	Vide ordure	Conduit en fibres-ciment	S31	Sondage et extension de la zone homogène du sondage S31	VO condamné	S31 - 1			Présence sur jugement personnel de l'opérateur de repérage
Etages courant N°28	Vol 17 (PC R+3 N°28)	Vide ordure	Conduit en fibres-ciment	S31	Sondage et extension de la zone homogène du sondage S31	VO condamné	S31 - 1			Présence sur jugement personnel de l'opérateur de repérage

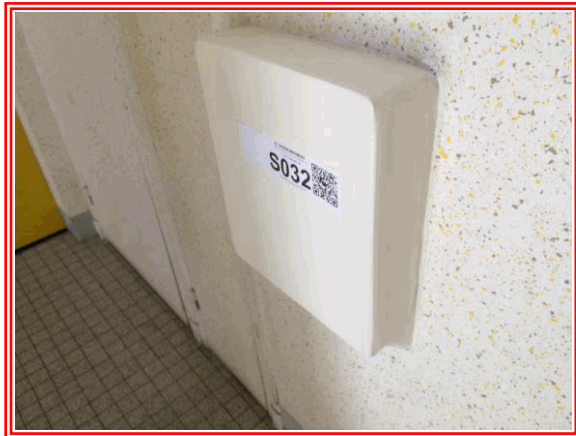
S32 - 1 (A32)

Etages courant N°30	Vol 19 (PC RDC N°30)	Vide ordure	Conduit en fibres-ciment	S32	Réalisation d'un sondage	Trappe vide ordure	S32 - 1			Présence sur jugement personnel de l'opérateur de repérage
Etages courant N°30	Vol 20 (PC R+1 N°30)	Vide ordure	Conduit en fibres-ciment	S32	Sondage et extension de la zone homogène du sondage S32	Trappe vide ordure	S32 - 1			Présence sur jugement personnel de l'opérateur de repérage
Etages courant N°30	Vol 21 (PC R+2 N°30)	Vide ordure	Conduit en fibres-ciment	S32	Sondage et extension de la zone homogène du sondage S32	Trappe vide ordure	S32 - 1			Présence sur jugement personnel de l'opérateur de repérage

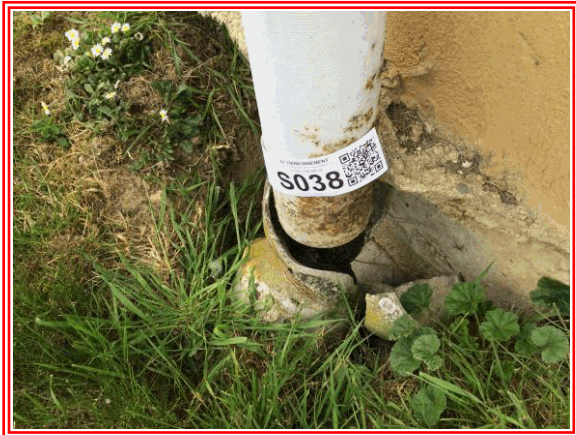
S38 - 1 (A38)

Vol 32 (plan masse)	Conduits, canalisations et équipements	Conduit eau	Conduit en fibres-ciment	S38
Vol 29 (combles N°30)	Conduits, canalisations et équipements	Vide ordure	Conduit en fibres-ciment	S52
Vol 28 (combles N°32)	Conduits, canalisations et équipements	Vide ordure	Conduit en fibres-ciment	S53
Vol 30 (combles N°28)	Conduits, canalisations et équipements	Vide ordure	Conduit en fibres-ciment	S54
