## Rapport de mission de repérage des matériaux et produits contenant de l'amiante avant travaux

Adresse :	LA GRANDE VALAISIERE 1
CP - Ville :	53600 EVRON
Référence client :	_0011300006_
Date du repérage :	12/04/2017
Désignation :	Bâtiment composé de 1 cage et de 3 étages

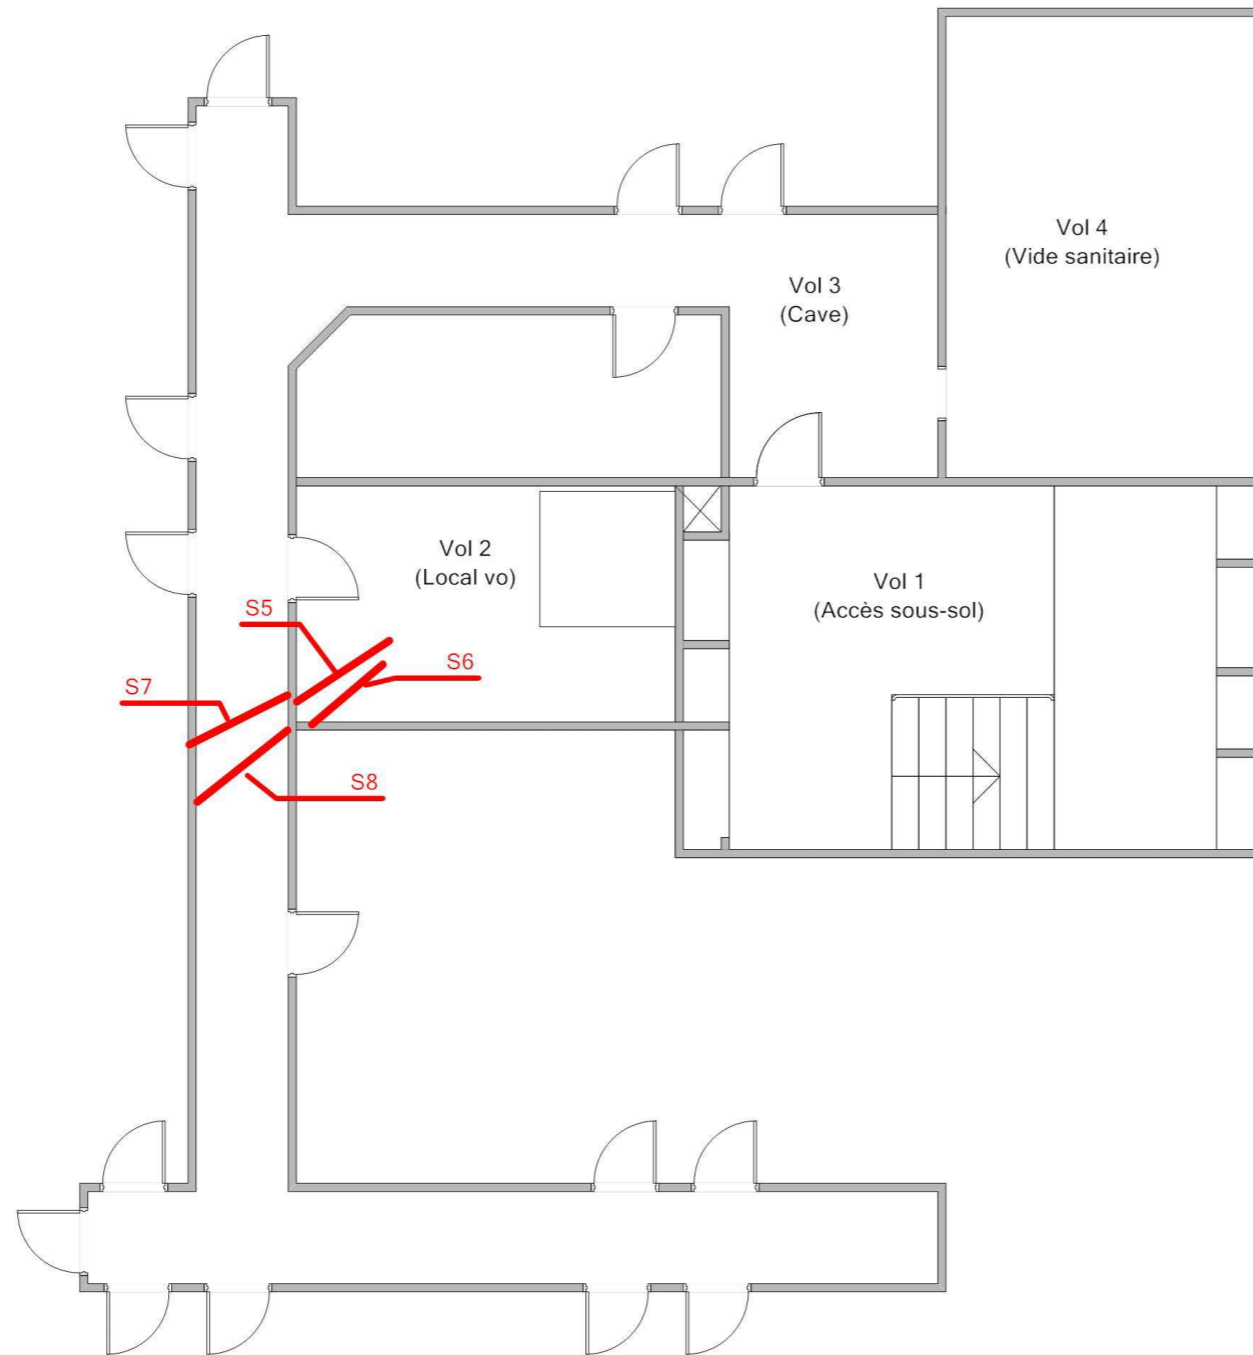
# SOUS SOL - MPCA CONDUITS, CANALISATIONS ET ÉQUIPEMENTS

S5: Conduit en fibres-ciment
	S8: Conduit en fibres-ciment
	S6: Conduit en fibres-ciment
	S7: Conduit en fibres-ciment

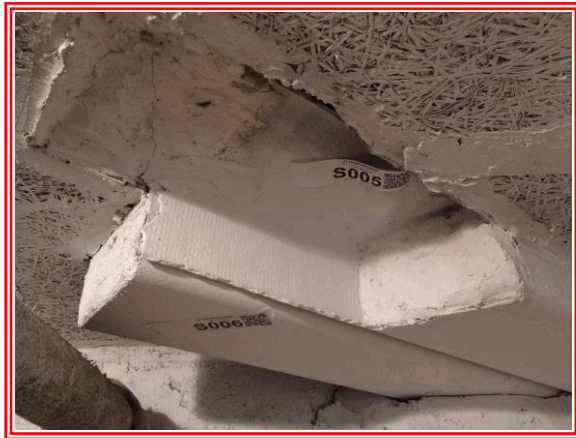
S5 - 1 (A5)

Localisation	Catégorie	Composant	Partie de composant	Sur avis / réf pré.
Vol 2 (Local vo)	Conduits, canalisations et équipements	Conduit air	Conduit en fibres-ciment	S5
Vol 2 (Local vo)	Conduits, canalisations et équipements	Conduit air	Conduit en fibres-ciment	S6
Vol 3 (Cave)	Conduits, canalisations et équipements	Conduit air	Conduit en fibres-ciment	S7
Vol 3 (Cave)	Conduits, canalisations et équipements	Conduit air	Conduit en fibres-ciment	S8
Vol 3 (Cave)	Revêtement de sol	Revêtement de sol	Rebouchage autour de conduits	P8
Vol 13 (Toiture)	Toiture et étanchéité	Ardoises	Ardoises composites	S48
Vol 14 (Façade 1)	Façades	Panneaux-sandwichs	Plaques	S51

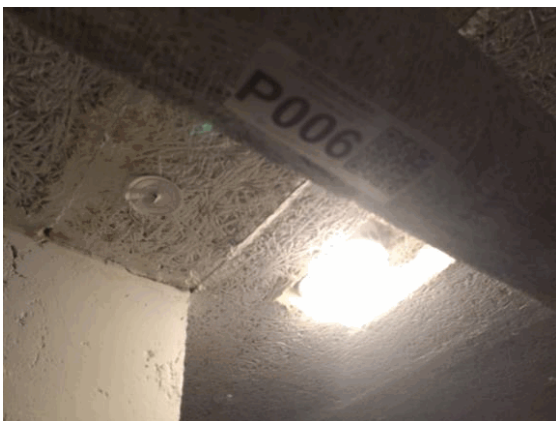
002LQ001034 n°6 - 1 (P6)

Sous sol	Vol 2 (Local vo)	Conduit eau	Calorifugeage	P6	Réalisation d'un prélèvement	Enduit, noir	002LQ0010 34 n°6 - 1 - 002LQ0010 34 n°6 - 2	P6	Matériau fibreux jaune avec poussières + toile bitumée marron non séparable + peinture non séparable	Négatif	Négatif sur analyse
Sous sol	Vol 3 (Cave)	Conduit eau	Joint entre éléments	P9	Réalisation d'un prélèvement		002LQ0010 34 n°9 - 1 - 002LQ0010 34 n°9 - 2	P9	Matériau compact gris hétérogène avec poussières	Négatif	Négatif sur analyse

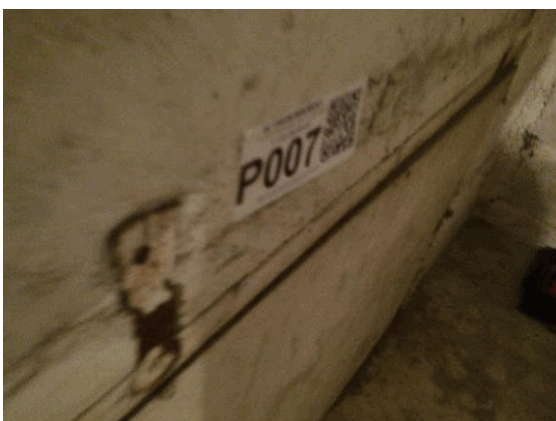
002LQ001034 n°7 - 1 (P7)

Sous sol	Vol 3 (Cave)	Murs et cloisons	Enduit de rebouchage	P7	Réalisation d'un prélèvement	Menuiseries	002LQ0010 34 n°7 - 1 - 002LQ0010 34 n°7 - 2	P7	Enduit compact gris hétérogène + peinture non séparable	Négatif	Négatif sur analyse
Sous sol	Vol 3 (Cave) - Vol 2 (Local vo)	Murs et cloisons	Enduit de rebouchage	P7 - S10	Sondage et extension de la zone homogène du prélèvement P7	Menuiseries	002LQ0010 34 n°7 - 1 - 002LQ0010 34 n°7 - 2	P7	Enduit compact gris hétérogène + peinture non séparable	Négatif	Négatif sur analyse
Étages	Vol 6 (PC RDC)	Murs et cloisons	Enduit ciment + fine couche enduit platreaux + peinture grise	P11	Réalisation d'un prélèvement	Mur en partie basse	002LQ0010 34 n°11 - 1 - 002LQ0010 34 n°11 - 2	P11	Enduit gris en vrac non séparable + peintures multiples	Négatif	Négatif sur analyse
Étages	Vol 8 (PC R+1) - Vol 9 (PC R+2) - Vol 10 (PC R+3)	Murs et cloisons	Enduit ciment + fine couche enduit platreaux + peinture grise	S16 - S17 - S18	Sondage et extension de la zone homogène du prélèvement P11	Mur en partie basse	002LQ0010 34 n°11 - 1 - 002LQ0010 34 n°11 - 2	P11	Enduit gris en vrac non séparable + peintures multiples	Négatif	Négatif sur analyse

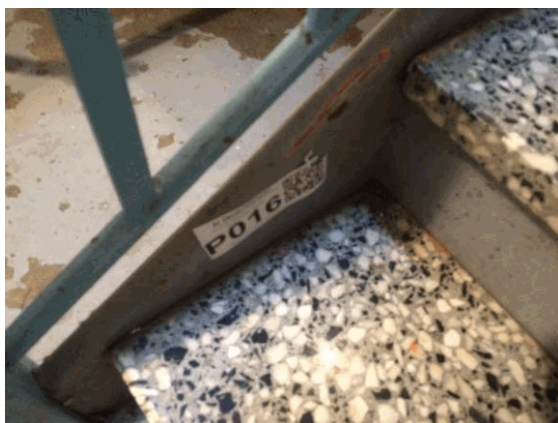
002LQ001034 n°16 - 1 (P16)

Sous sol	Vol 1 (Accès sous-sol)	Murs et cloisons	Peinture grise sur métal (escalier)	P16	Réalisation d'un prélèvement		002LQ0010 34 n°16 - 1 - 002LQ0010 34 n°16 - 2	P16	Peintures multiples en vrac	Négatif	Négatif sur analyse

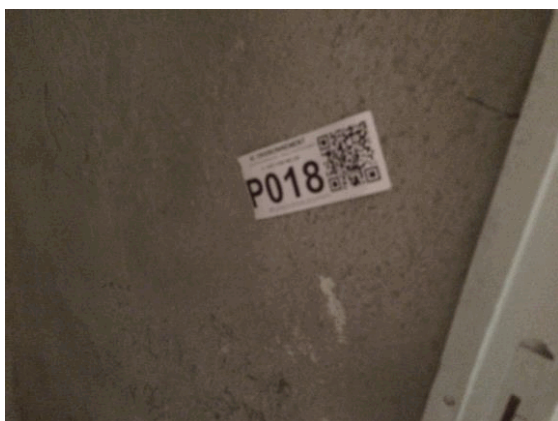
002LQ001034 n°18 - 1 (P18)

Etages	Vol 6 (PC RDC)	Murs et cloisons	Enduit ciment	P18	Réalisation d'un prélèvement	Mur gaine technique	002LQ0010 34 n°18 - 1 - 002LQ0010 34 n°18 - 2	P18	Enduit compact gris hétérogène	Négatif	Négatif sur analyse
Etages	Vol 6 (PC RDC) - Vol 8 (PC R+1) - Vol 9 (PC R+2) - Vol 10 (PC R+3)	Murs et cloisons	Enduit ciment	P18 - S36 - S37 - S38	Sondage et extension de la zone homogène du prélèvement P18	Mur gaine technique	002LQ0010 34 n°18 - 1 - 002LQ0010 34 n°18 - 2	P18	Enduit compact gris hétérogène	Négatif	Négatif sur analyse
Sous sol	Vol 1 (Accès sous-sol)	Murs et cloisons	Enduit ciment	S35	Sondage et extension de la zone homogène du prélèvement P18	Mur gaine technique	002LQ0010 34 n°18 - 1 - 002LQ0010 34 n°18 - 2	P18	Enduit compact gris hétérogène	Négatif	Négatif sur analyse
Etages	Vol 6 (PC RDC)	Murs et cloisons	joint assemblage briques rouges	P19	Réalisation d'un prélèvement	linteaux gaines techniques	002LQ0010 34 n°19 - 1 - 002LQ0010 34 n°19 - 2	P19	Matériau compact gris hétérogène	Négatif	Négatif sur analyse

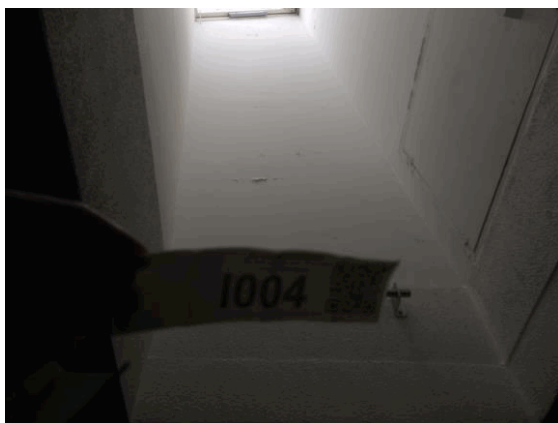
Etages	Vol 10 (PC R+3)	Menuiseries	Puit de lumière	I4			I4 - 1				Impossible d'accéder en sécurité
