## Rapport de mission de repérage des matériaux et produits contenant de l'amiante avant travaux

Adresse :	43 BD DE LA VALAISIERE - LA GRANDE VALAISIERE 2
CP - Ville :	53600 EVRON
Référence client :	_00114000030000100046_
Date du repérage :	03/05/2017
Désignation :	Appartement n° 46 de type 3 situé au 03 ème étage

# APPARTEMENT N°46 - PLAN DE PRÉLÈVEMENTS

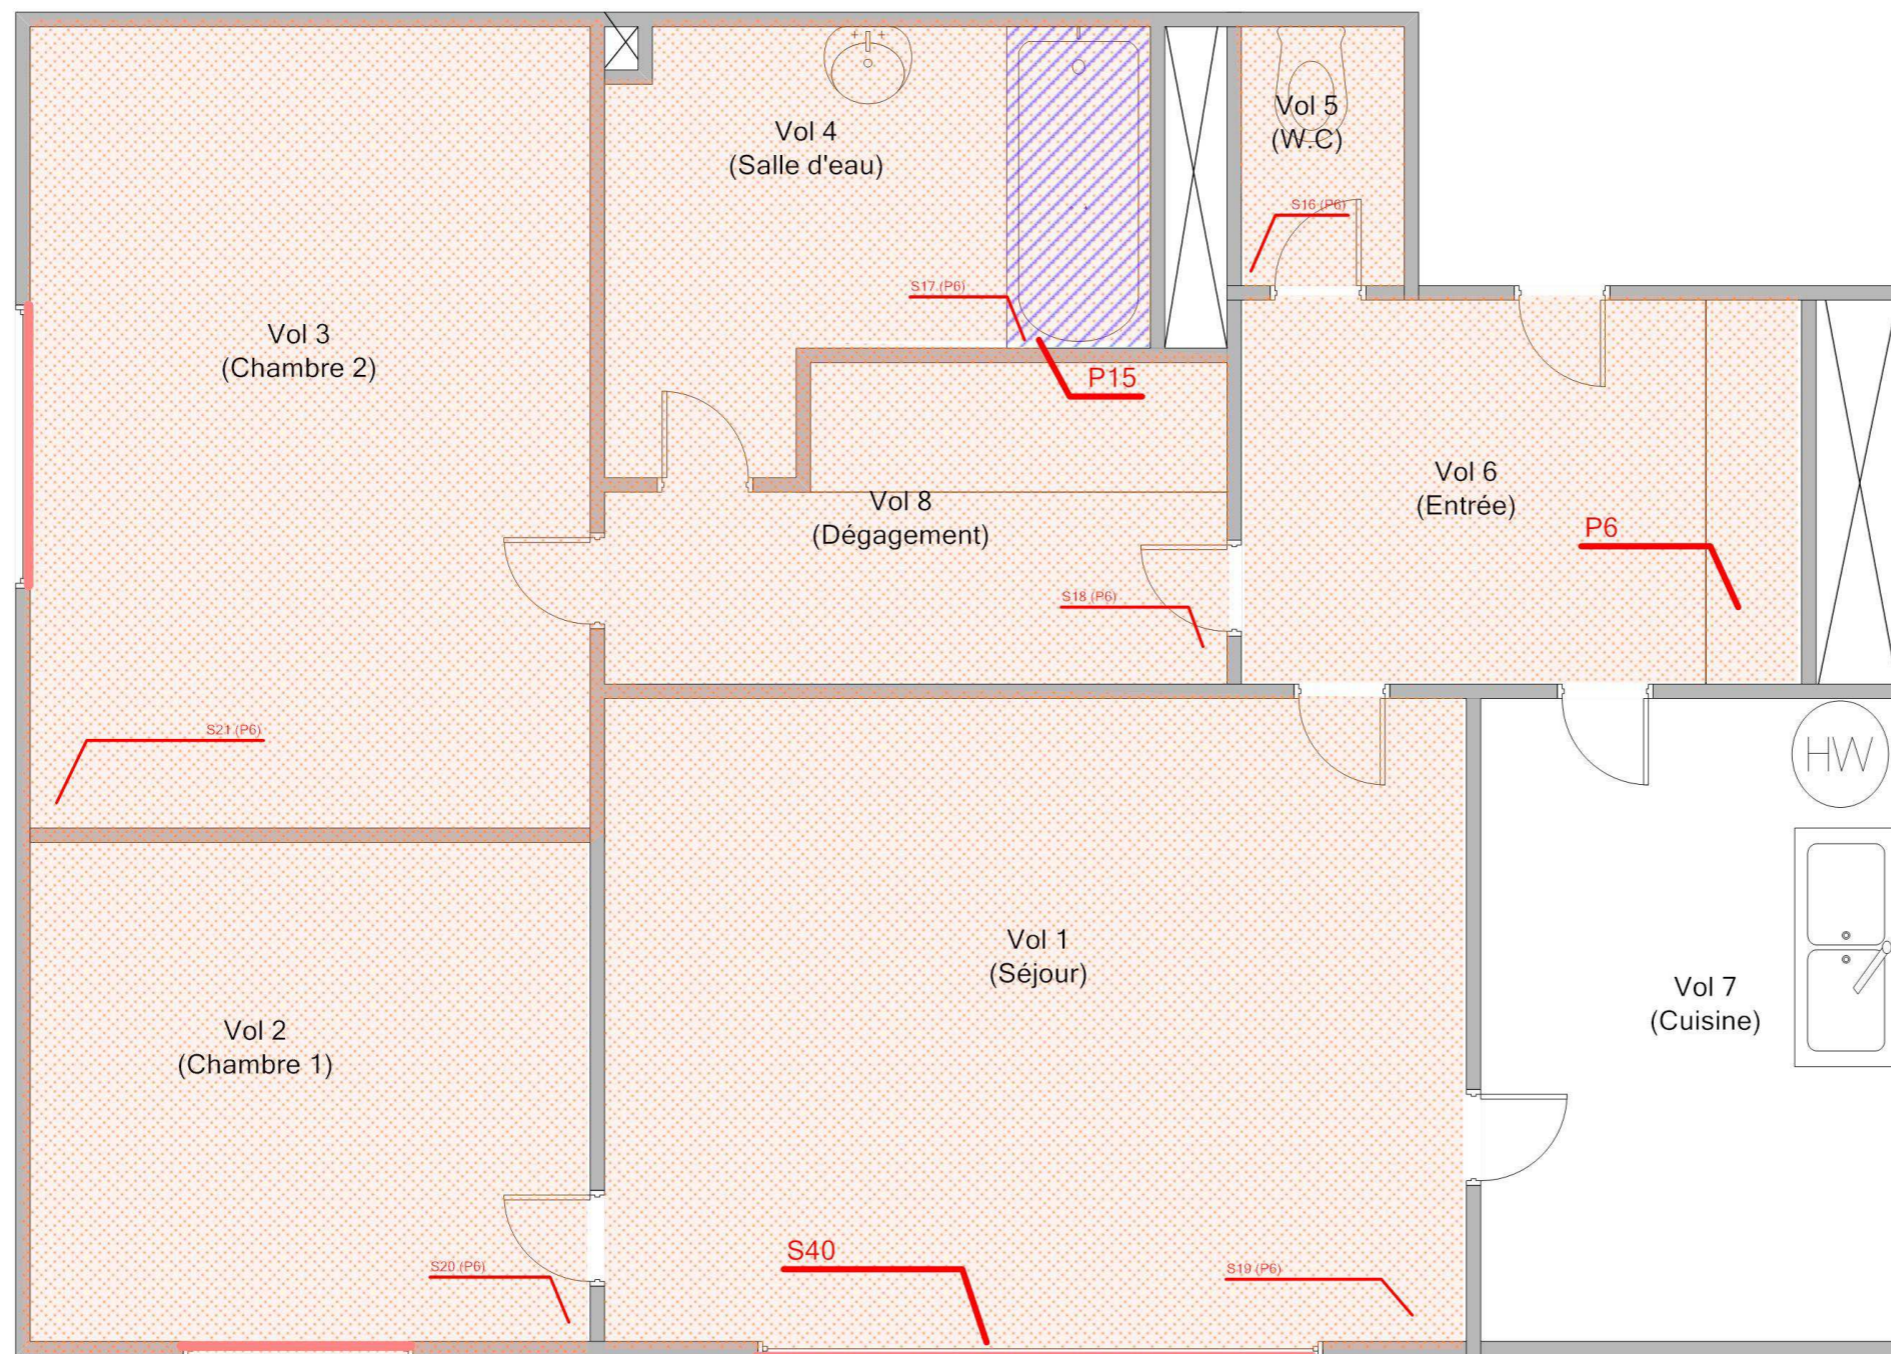
P6 : Colle bitumeuses
	S40: Plaques planes en fibres-ciment
	P15 : Dalles plastiques

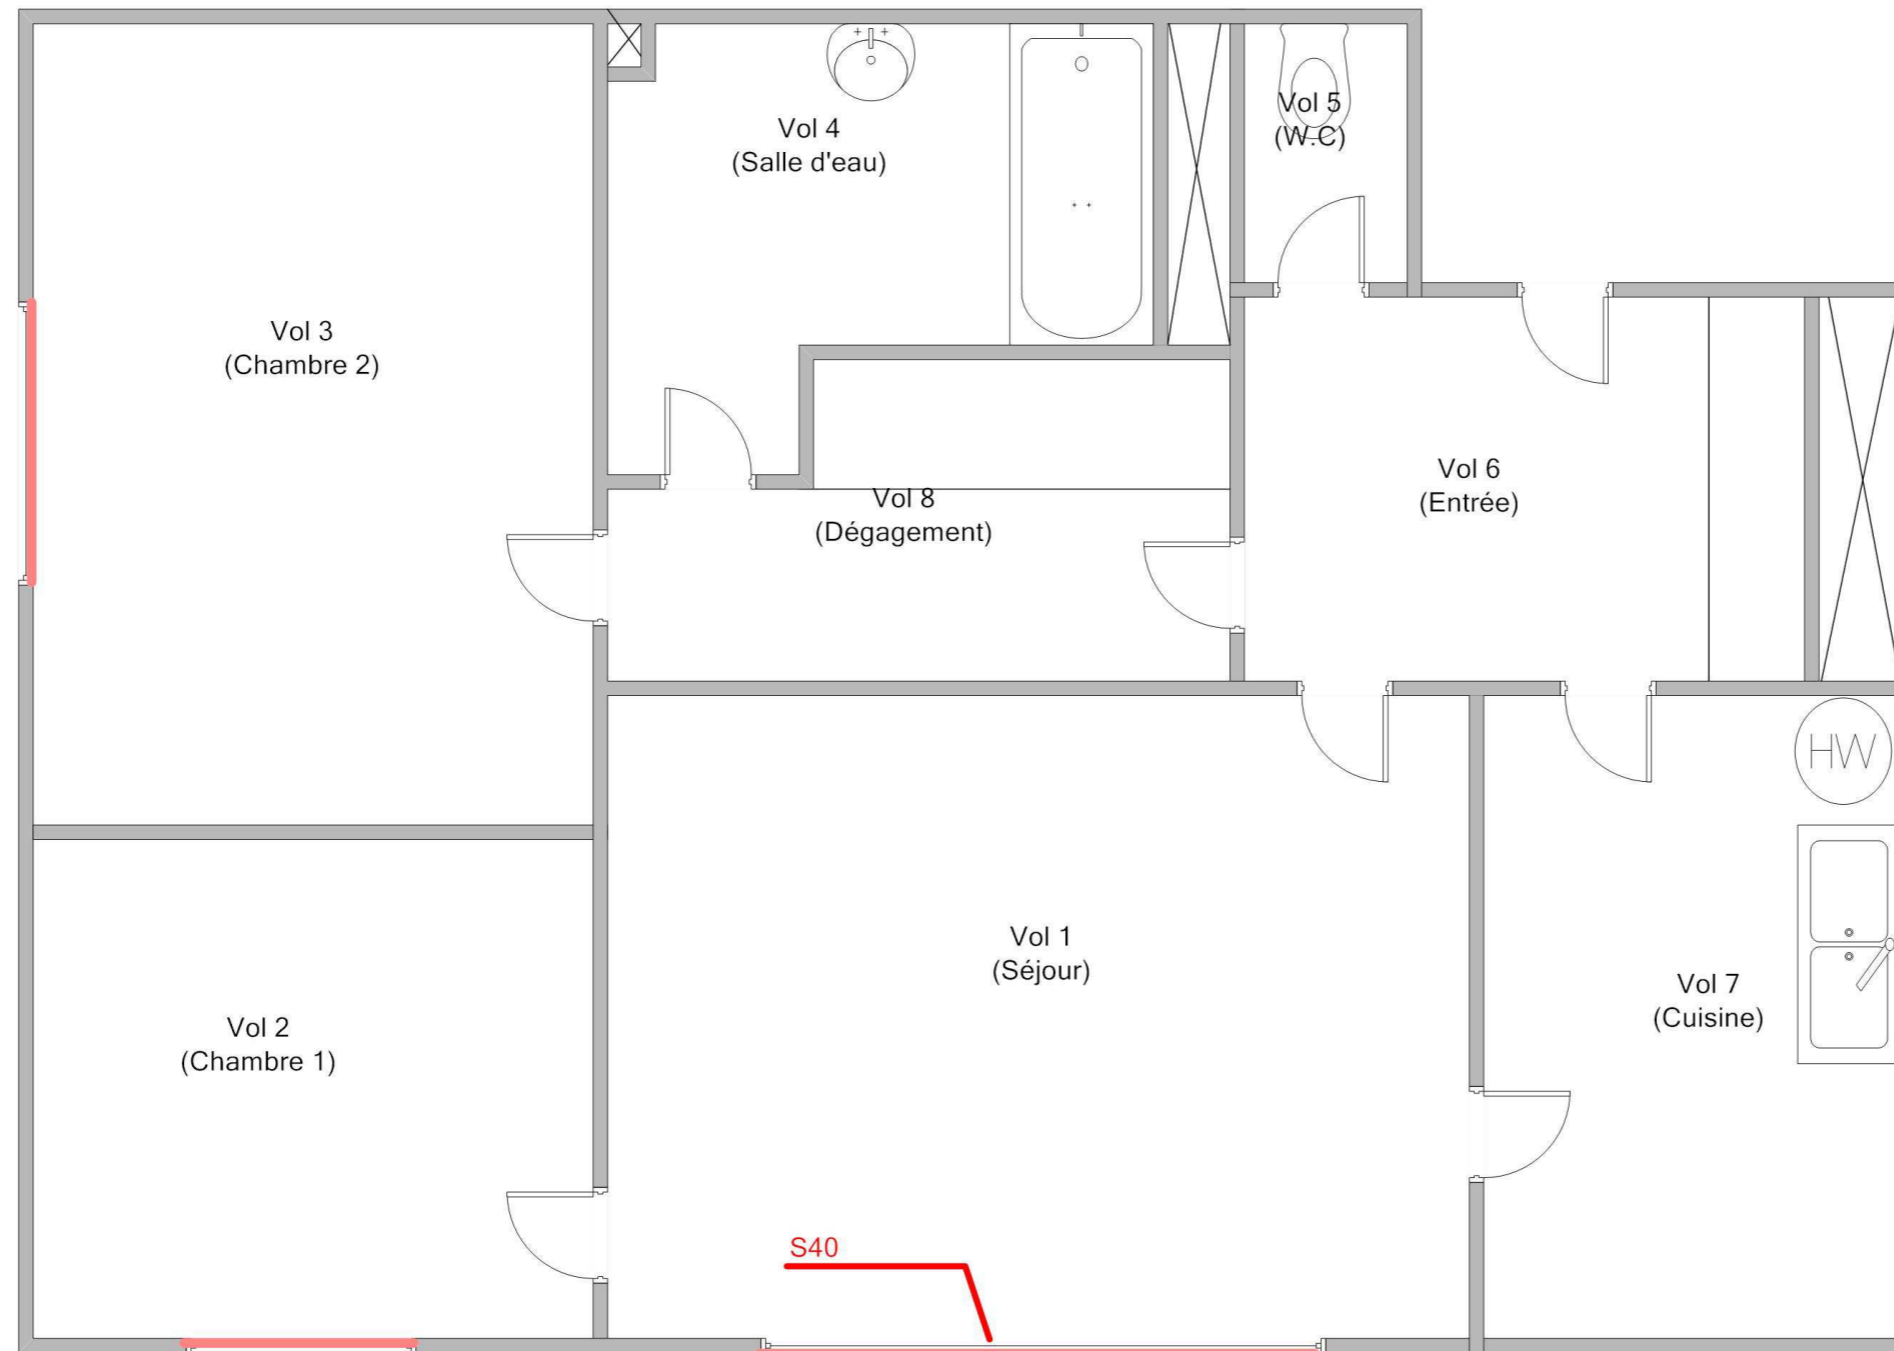
**APPARTEMENT N°46 - MPCA PAROIS VERTICALES INTÉRIEURES ET ENDUITS**

S40: Plaques planes en fibres-ciment

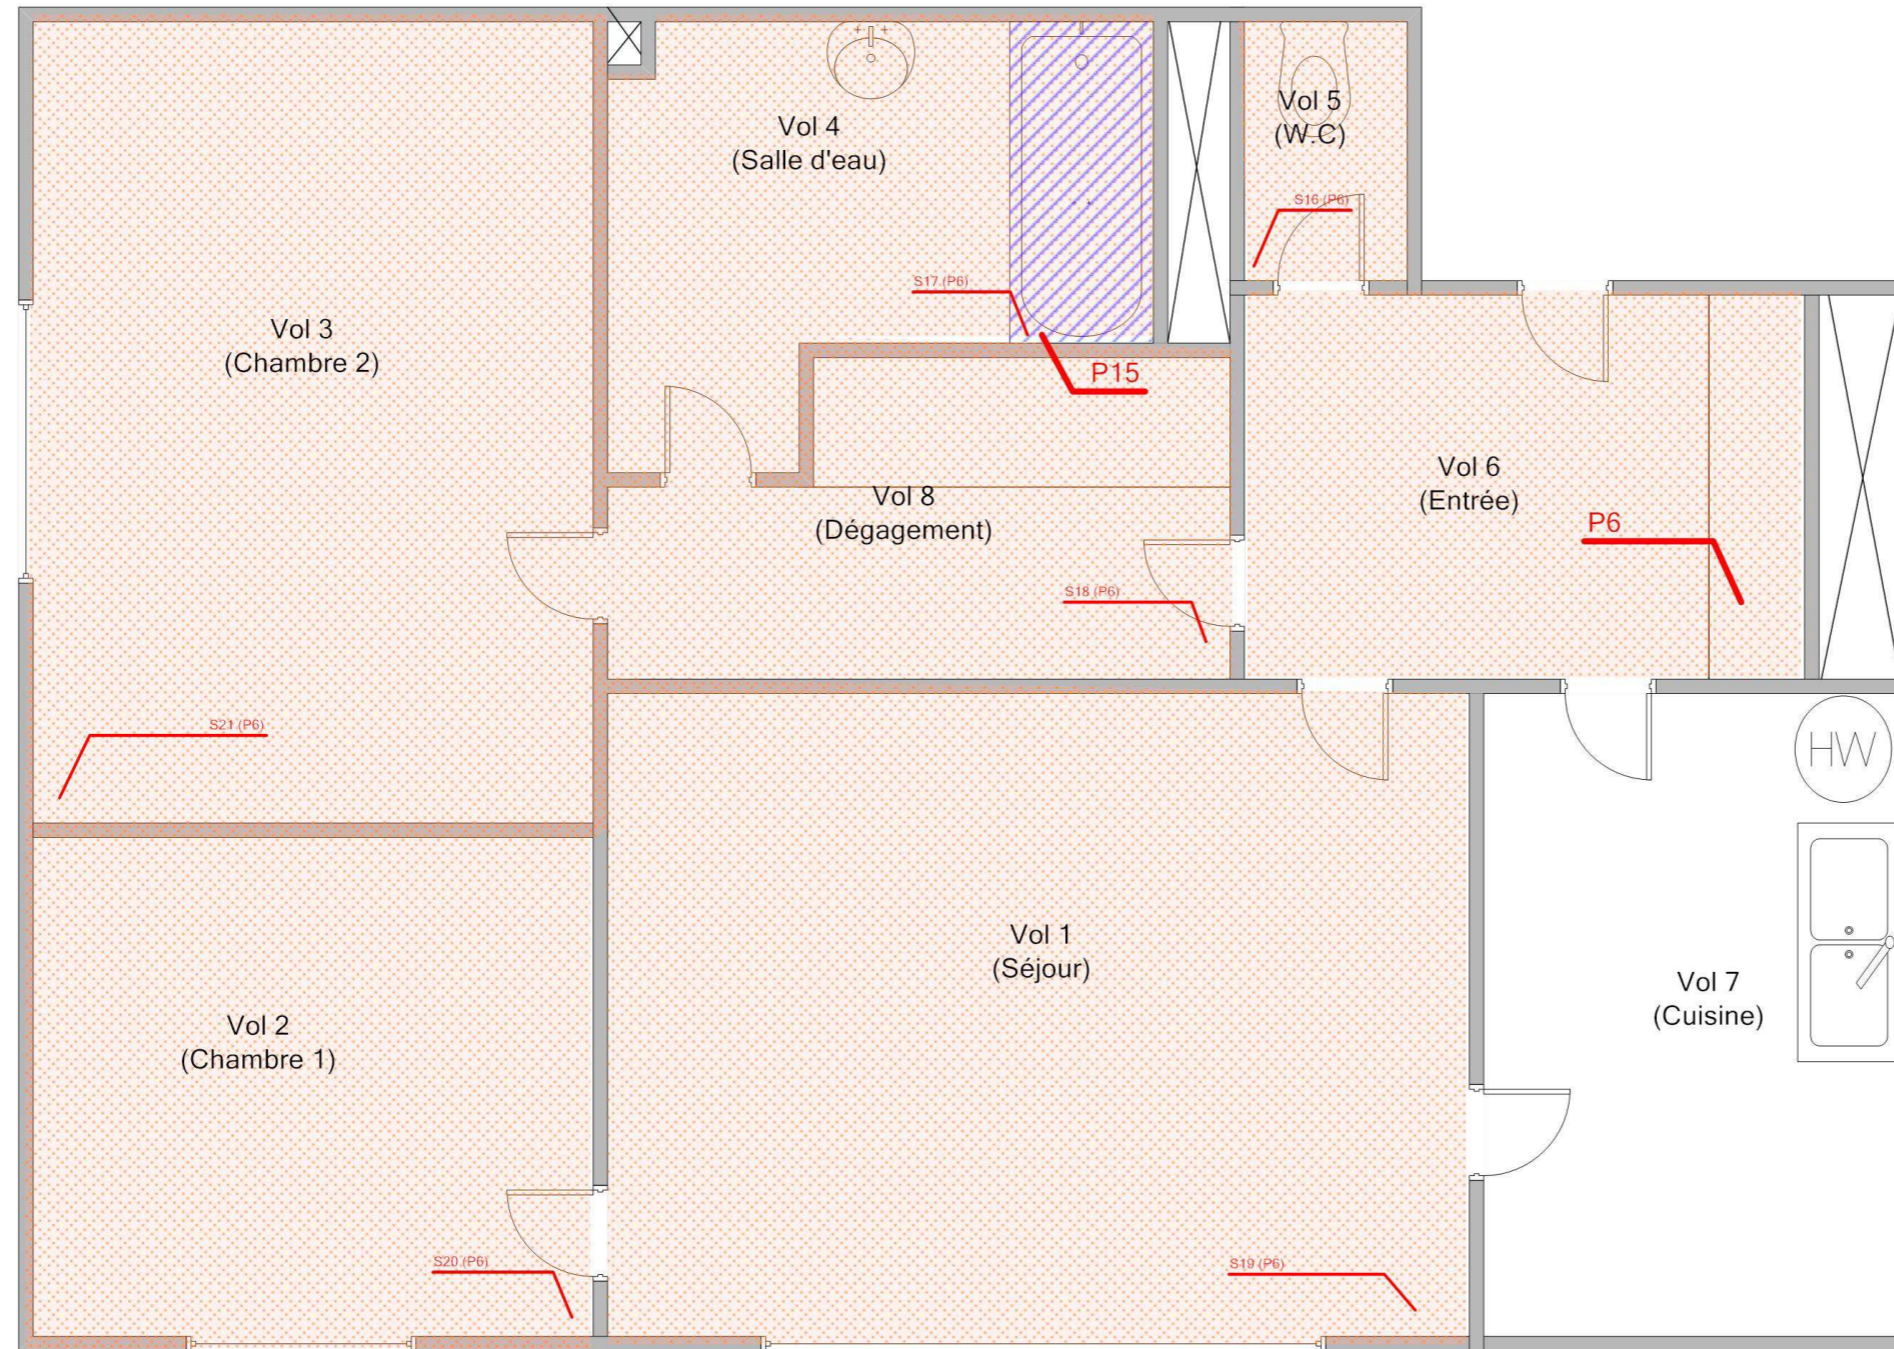
**APPARTEMENT N°46 - MPCA REVÊTEMENT DE SOL**

P6 : Colle bitumeuses
	P15 : Dalles plastiques

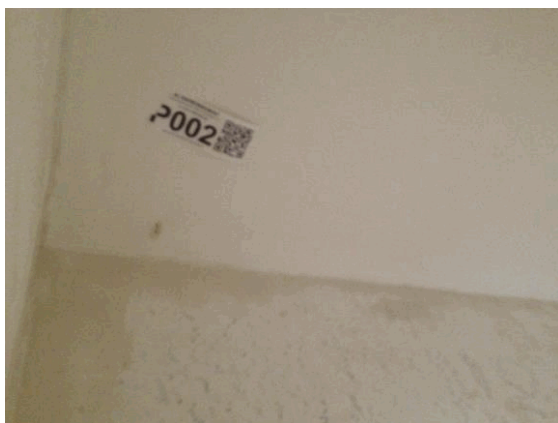
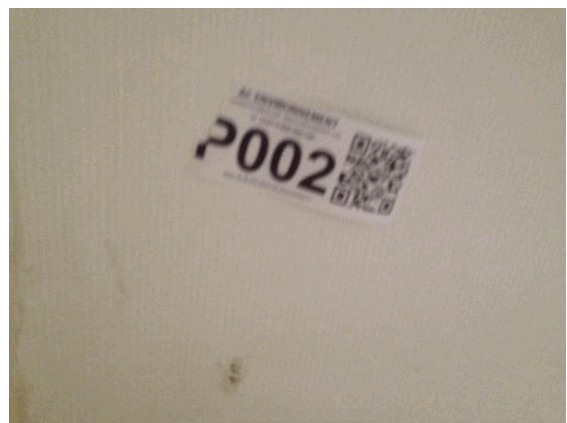
002FH002106 n°2 - 1 (P2)

Appartement n°46	Vol 4 (Salle d'eau)	Plafonds	Enduit ciment	S5	Sondage et extension de la zone homogène du prélèvement P2	Pièces humides	002FH002106 n°2 - 1 - 002FH002106 n°2 - 2	P2	Enduit beige en vrac + peinture non séparable	Négatif	Négatif sur analyse

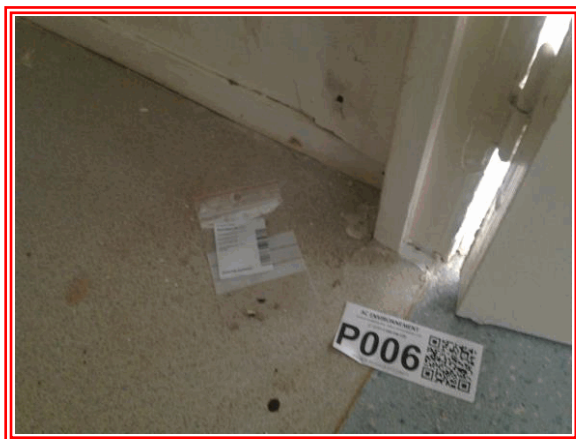
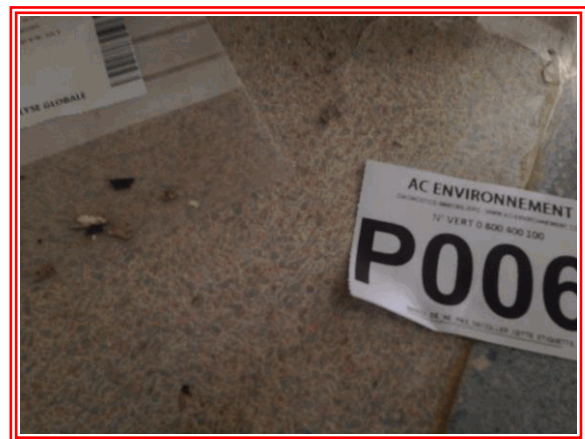
002FH002106 n°6 - 1 (P6)

Localisation	Catégorie	Composant	Partie de composant	Sur avis / réf pré.
Vol 6 (Entrée)	Revêtement de sol	Revêtement de sol	Colle bitumineuse noire non séparable + ragréage rose en vrac + colle polymère jaune avec couche en mousse non séparable	P6
Vol 5 (W.C)	Revêtement de sol	Revêtement de sol	Colle bitumineuse noire non séparable + ragréage rose en vrac + colle polymère jaune avec couche en mousse non séparable	P6
Vol 4 (Salle d'eau)	Revêtement de sol	Revêtement de sol	Colle bitumineuse noire non séparable + ragréage rose en vrac + colle polymère jaune avec couche en mousse non séparable	P6
Vol 8 (Dégagement)	Revêtement de sol	Revêtement de sol	Colle bitumineuse noire non séparable + ragréage rose en vrac + colle polymère jaune avec couche en mousse non séparable	P6
Vol 1 (Séjour)	Revêtement de sol	Revêtement de sol	Colle bitumineuse noire non séparable + ragréage rose en vrac + colle polymère jaune avec couche en mousse non séparable	P6

Plan	Localisation	Composant	Partie composant	Descriptif de l'action menée				Laboratoire			Conclusion
				Réf action	Observation	Précision loc.	Ref photo	Ref Prél.	Descriptif	Résultat	
Appartement n°46	Vol 6 (Entrée)	Revêtement de sol	Lés plastiques avec sous-couche	P5	Réalisation d'un prélèvement	bleu ciel	002FH0021 06 n°5 - 1 - 002FH0021 06 n°5 - 2	P5	Revêtement souple bleu + colle polymère jaune en faible quantité avec poussières non séparable + ragréage gris + peinture non séparable	Négatif	Négatif sur analyse
Appartement n°46	Vol 8 (Dégagement)	Revêtement de sol	Lés plastiques avec sous-couche	S15	Sondage et extension de la zone homogène du prélèvement P5	bleu ciel	002FH0021 06 n°5 - 1 - 002FH0021 06 n°5 - 2	P5	Revêtement souple bleu + colle polymère jaune en faible quantité avec poussières non séparable + ragréage gris + peinture non séparable	Négatif	Négatif sur analyse
Appartement n°46	Vol 6 (Entrée)	Revêtement de sol	Colle bitumeuses	P6	Réalisation d'un prélèvement		002FH0021 06 n°6 - 1 - 002FH0021 06 n°6 - 2	P6	Colle bitumineuse noire non séparable + ragréage rose en vrac + colle polymère jaune avec couche en mousse non séparable	Positif	Présence sur analyse

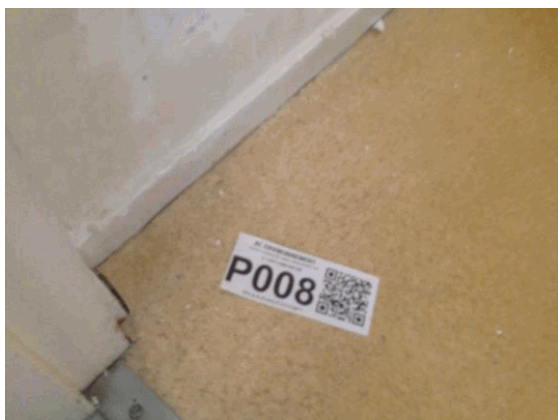
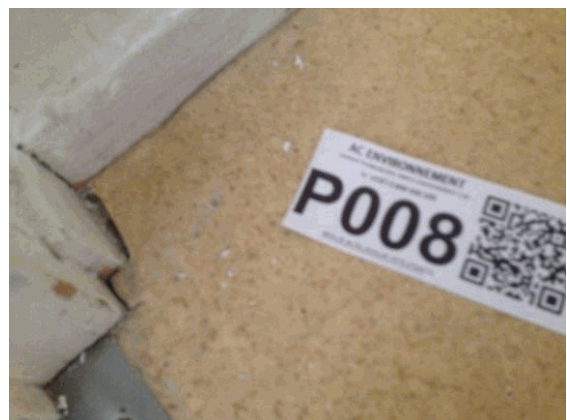
002FH002106 n°8 - 1 (P8)

Appartement n°46	Vol 5 (W.C)	Revêtement de sol	Lés plastiques avec sous-couche	P8	Réalisation d'un prélèvement	beige	002FH0021 06 n°8 - 1 - 002FH0021 06 n°8 - 2	P8	Revêtement souple beige + colle polymère jaune avec poussières non séparable	Négatif	Négatif sur analyse
Appartement n°46	Vol 5 (W.C)	Revêtement de sol	Ragréage	P9	Réalisation d'un prélèvement	rose	002FH0021 06 n°9 - 1 - 002FH0021 06 n°9 - 2	P9	Colle polymère jaune non séparable + ragréage rose en vrac	Négatif	Négatif sur analyse
Appartement n°46	Vol 6 (Entrée) - Vol 1 (Séjour) - Vol 8 (Dépagement) - Vol 4 (Salle d'eau) - Vol 3 (Chambre 2) - Vol 2 (Chambre 1)	Revêtement de sol	Ragréage	S27 - S28 - S29 - S30 - S31 - S32	Sondage et extension de la zone homogène du prélèvement P9	rose	002FH0021 06 n°9 - 1 - 002FH0021 06 n°9 - 2	P9	Colle polymère jaune non séparable + ragréage rose en vrac	Négatif	Négatif sur analyse
Appartement n°46	Vol 6 (Entrée)	Revêtement de sol	Lés plastiques avec sous-couche	P10	Réalisation d'un prélèvement	Bleu	002FH0021 06 n°10 - 1 - 002FH0021 06 n°10 - 2	P10	Revêtement souple bleu + colle polymère jaune en faible quantité non séparable + ragréage rose	Négatif	Négatif sur analyse

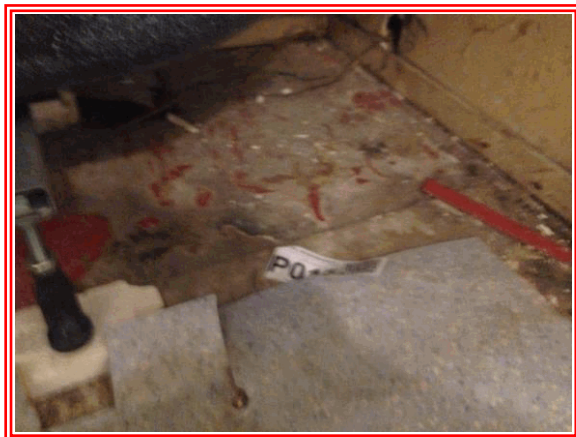
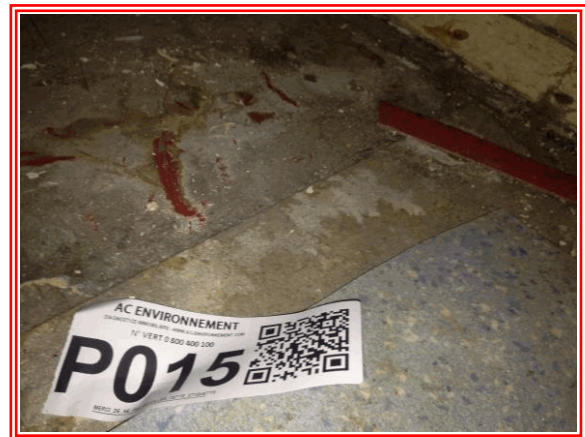
002FH002106 n°15 - 1 (P15)

Vol 4 (Salle d'eau)	Revêtement de sol	Revêtement de sol	Dalle dure cassante rouge + colle bitumineuse noire en faible quantité non séparable + colle polymère jaune avec poussières non séparable + ragréage gris + peinture non séparable	P15
Vol 1 (Séjour)	Parois verticales intérieures et enduits	Murs et cloisons	Plaques planes en fibres-ciment	S40

Appartement n°46	Vol 4 (Salle d'eau)	Revêtement de sol	Dalles plastiques	P15	Réalisation d'un prélèvement	Rouges	002FH0021 06 n°15 - 1 - 002FH0021 06 n°15 - 2	P15	Dalle dure cassante rouge + colle bitumineuse noire en faible quantité non séparable + colle polymère jaune avec poussières non séparable + ragréage gris + peinture non séparable	Positif	Présence sur analyse

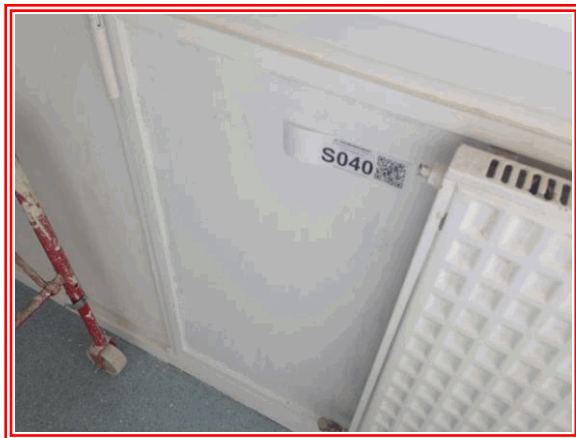
S40 - 1 (A40)

Appartement n°46	Vol 1 (Séjour)	Murs et cloisons	Plaques planes en fibres-ciment	S40	Réalisation d'un sondage		S40 - 1				Présence sur jugement personnel de l'opérateur de repérage
Appartement n°46	Vol 2 (Chambre 1)	Murs et cloisons	Plaques planes en fibres-ciment	S40	Sondage et extension de la zone homogène du sondage S40		S40 - 1				Présence sur jugement personnel de l'opérateur de repérage
Appartement n°46	Vol 3 (Chambre 2)	Murs et cloisons	Plaques planes en fibres-ciment	S40	Sondage et extension de la zone homogène du sondage S40		S40 - 1				Présence sur jugement personnel de l'opérateur de repérage
Appartement n°46	Vol 3 (Chambre 2)	Menuiseries pvc	Tous composants	I1			I1 - 1				refus donneur d'ordre
Appartement n°46	Vol 2 (Chambre 1)	Menuiseries pvc	Tous composants	I1			I1 - 1				refus donneur d'ordre

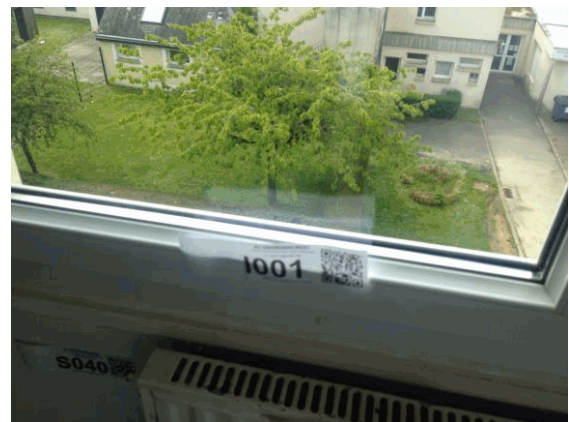
Plan	Localisation	Composant	Partie composant	Descriptif de l'action menée				Laboratoire			Conclusion
				Réf action	Observation	Précision loc.	Ref photo	Ref Prél.	Descriptif	Résultat	
Appartement n°46	Vol 1 (Séjour)	Menuiseries pvc	Tous composants	I1			I1 - 1				refus donneur d'ordre

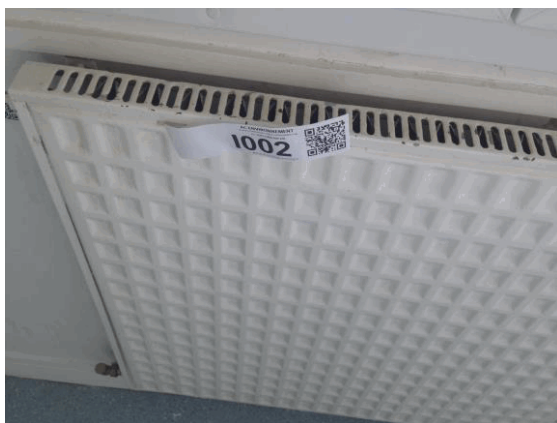
Plan	Localisation	Composant	Partie composant	Descriptif de l'action menée				Laboratoire			Conclusion
				Réf action	Observation	Précision loc.	Ref photo	Ref Prél.	Descriptif	Résultat	
Appartement n°46	Vol 2 (Chambre 1)	Radiateurs	Tous composants	I2			I2 - 1				refus donneur d'ordre
Appartement n°46	Vol 3 (Chambre 2)	Radiateurs	Tous composants	I2			I2 - 1				refus donneur d'ordre
Appartement n°46	Vol 4 (Salle d'eau)	Radiateurs	Tous composants	I2			I2 - 1				refus donneur d'ordre
Appartement n°46	Vol 1 (Séjour)	Radiateurs	Tous composants	I2			I2 - 1				refus donneur d'ordre
