Rapport de mission de repérage des matériaux et produits contenant de l'amiante avant travaux

Adresse :	LA GRANDE VALAISIERE 2
CP - Ville :	53600 EVRON
Référence client :	_0011400003_
Date du repérage :	02/08/2016
Désignation :	Bâtiment composé de 1 cage et de 3 étages

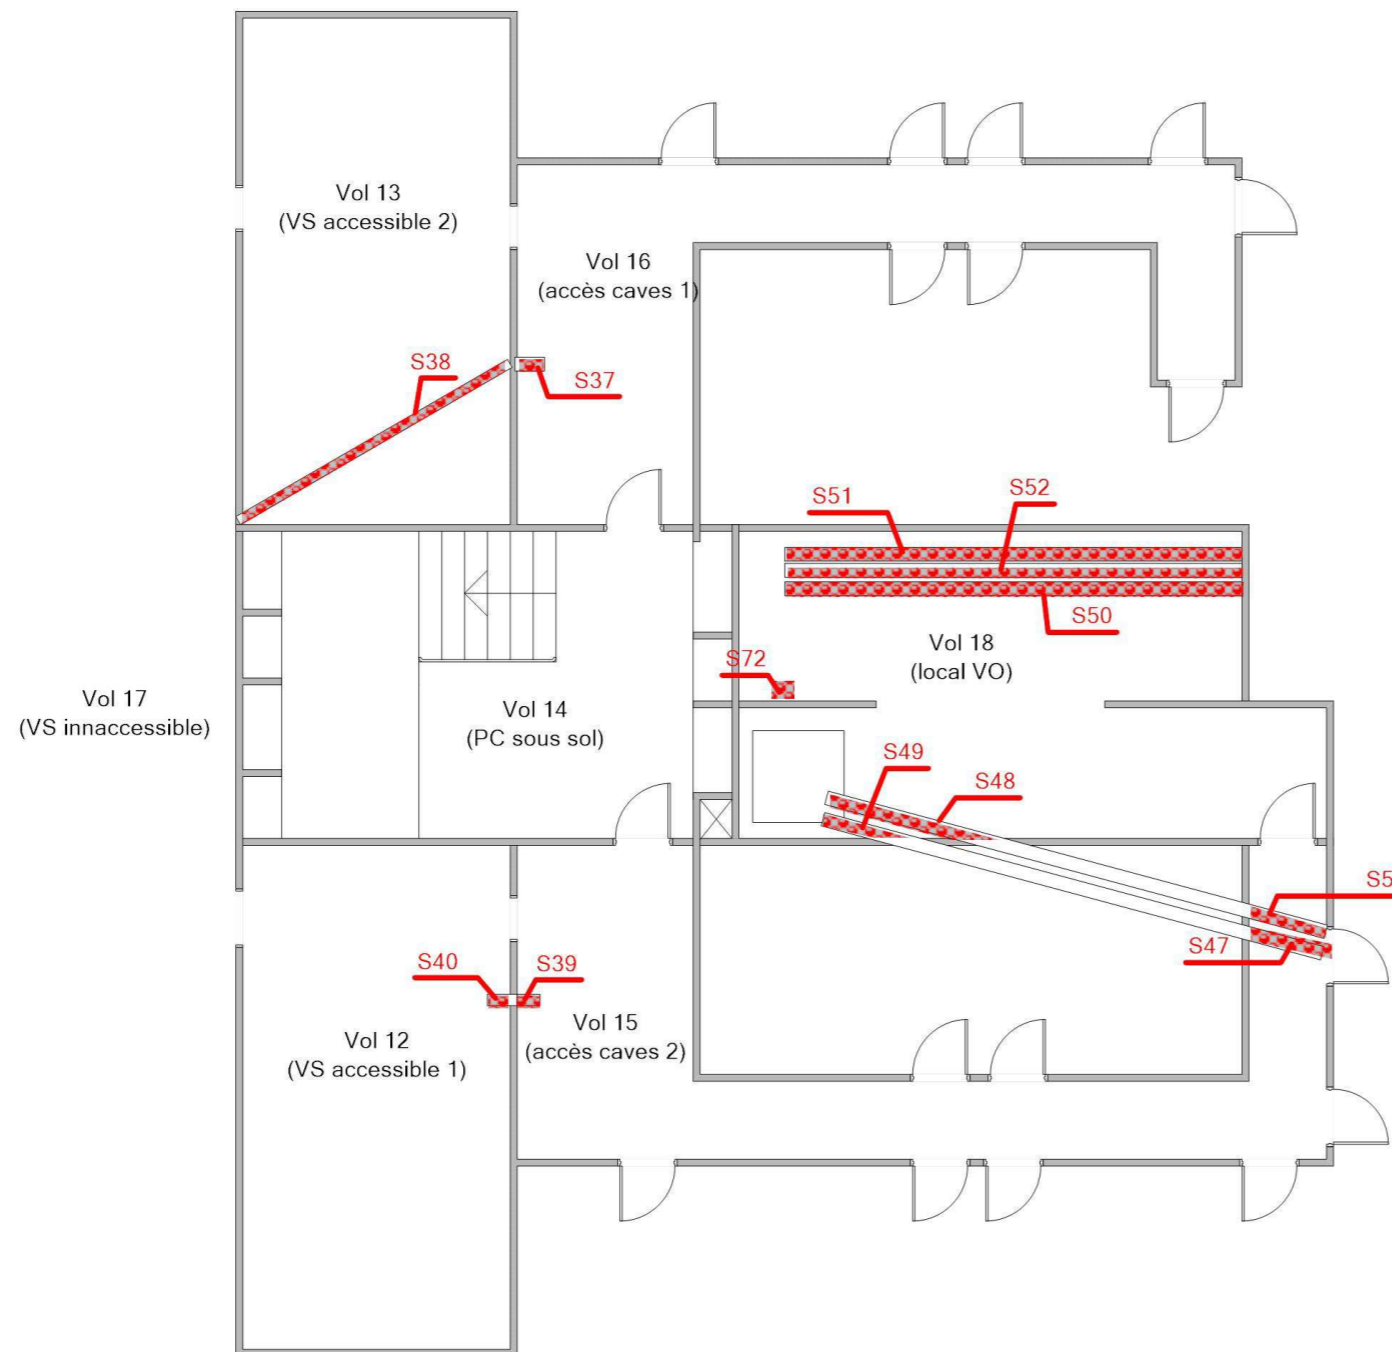
SOUS SOL - MPCA CONDUITS, CANALISATIONS ET ÉQUIPEMENTS

S37: Conduit en fibres-ciment
	S40: Conduit en fibres-ciment
	S47: Conduit en fibres-ciment
	S38: Conduit en fibres-ciment
	S48: Conduit en fibres-ciment
	S52: Conduit en fibres-ciment
	S49: Conduit en fibres-ciment
	S50: Conduit en fibres-ciment
	S51: Conduit en fibres-ciment
	S72: Conduit en fibres-ciment
	S39: Conduit en fibres-ciment
	S53: Conduit en fibres-ciment

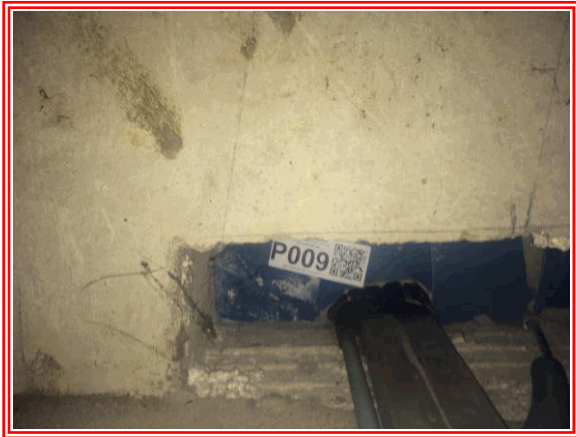
002HD001071 n°9 - 1 (P9)

Localisation	Catégorie	Composant	Partie de composant	Sur avis / réf pré.
Vol 3 (PC RDC)	Plafond et faux-plafonds	Plafonds	Matériaux type dalle plastiques bleues	P9
Vol 5 (PC R+2)	Plafond et faux-plafonds	Plafonds	Matériaux type dalle plastiques bleues	P9
Vol 8 (toiture)	Toiture et étanchéité	Ardoises	Ardoises composites	S29
Vol 11 (Pignon droit)	Façades	Panneaux-sandwichs	Plaques	S30
Vol 16 (accès caves 1)	Conduits, canalisations et équipements	Conduit eau	Conduit en fibres-ciment	S37
Vol 13 (VS accessible 2)	Conduits, canalisations et équipements	Conduit eau	Conduit en fibres-ciment	S38
Vol 15 (accès caves 2)	Conduits, canalisations et équipements	Conduit eau	Conduit en fibres-ciment	S39
Vol 12 (VS accessible 1)	Conduits, canalisations et équipements	Conduit eau	Conduit en fibres-ciment	S40
Vol 15 (accès caves 2)	Conduits, canalisations et équipements	Conduit air	Conduit en fibres-ciment	S47
Vol 18 (local VO)	Conduits, canalisations et équipements	Conduit air	Conduit en fibres-ciment	S48

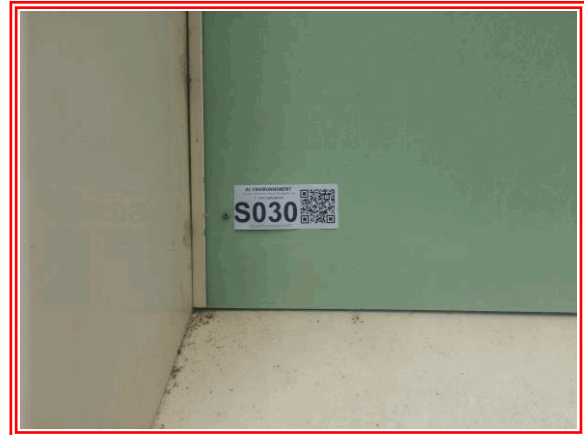
S30 - 1 (A30)

Façade arrière	Vol 19 (Façade arrière)	Panneaux-sandwichs	Plaques	S30	Sondage et extension de la zone homogène du sondage S30	verte	S30 - 1				Présence sur jugement personnel de l'opérateur de repérage

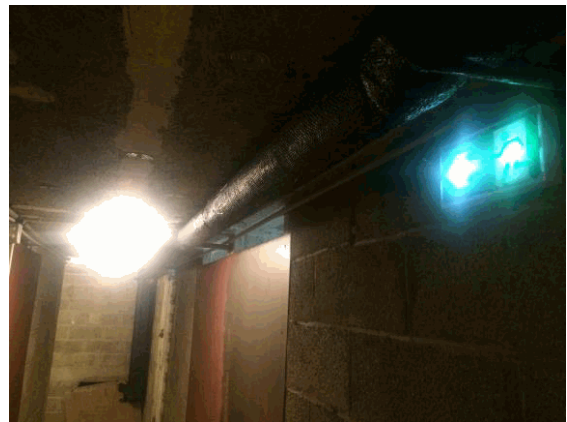
002HD001071 n°30 - 1 (P30)

Sous sol	Vol 16 (accès caves 1)	Conduit eau	Calorifugeage	P30	Réalisation d'un prélèvement	laine + tresse + matériaux bitumineux	002HD0010 71 n°30 - 1 - 002HD0010 71 n°30 - 2	P30	Matériau fibreux jaune + toile bitumée noire	Négatif	Négatif sur analyse
Sous sol	Vol 15 (accès caves 2) - Vol 18 (local VO)	Conduit eau	Calorifugeage	S46 - S57	Sondage et extension de la zone homogène du prélèvement P30	laine + tresse + matériaux bitumineux	002HD0010 71 n°30 - 1 - 002HD0010 71 n°30 - 2	P30	Matériau fibreux jaune + toile bitumée noire	Négatif	Négatif sur analyse
Sous sol	Vol 15 (accès caves 2)	Conduit air	Conduit en fibres-ciment	S47	Réalisation d'un sondage		S47 - 1				Présence sur jugement personnel de l'opérateur de repérage

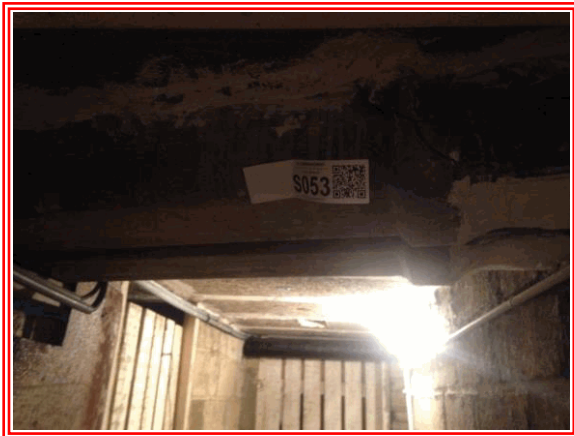
S53 - 1 (A53)

Sous sol	Vol 15 (accès caves 2)	Conduit air	Conduit en fibres-ciment	S53	Réalisation d'un sondage		S53 - 1				Présence sur jugement personnel de l'opérateur de repérage
Sous sol	Vol 18 (local VO)	Vide ordure	béton	P32	Réalisation d'un prélèvement		002HD0010 71 n°32 - 1 - 002HD0010 71 n°32 - 2	P32	Matériau compact gris + peinture	Négatif	Négatif sur analyse
