## Rapport de mission de repérage des matériaux et produits contenant de l'amiante avant travaux

Adresse :	LA GRANDE VALAISIERE 3
CP - Ville :	53600 EVRON
Référence client :	_0011500002_
Date du repérage :	11/04/2017
Désignation :	Bâtiment composé de 2 cages et de 3 étages

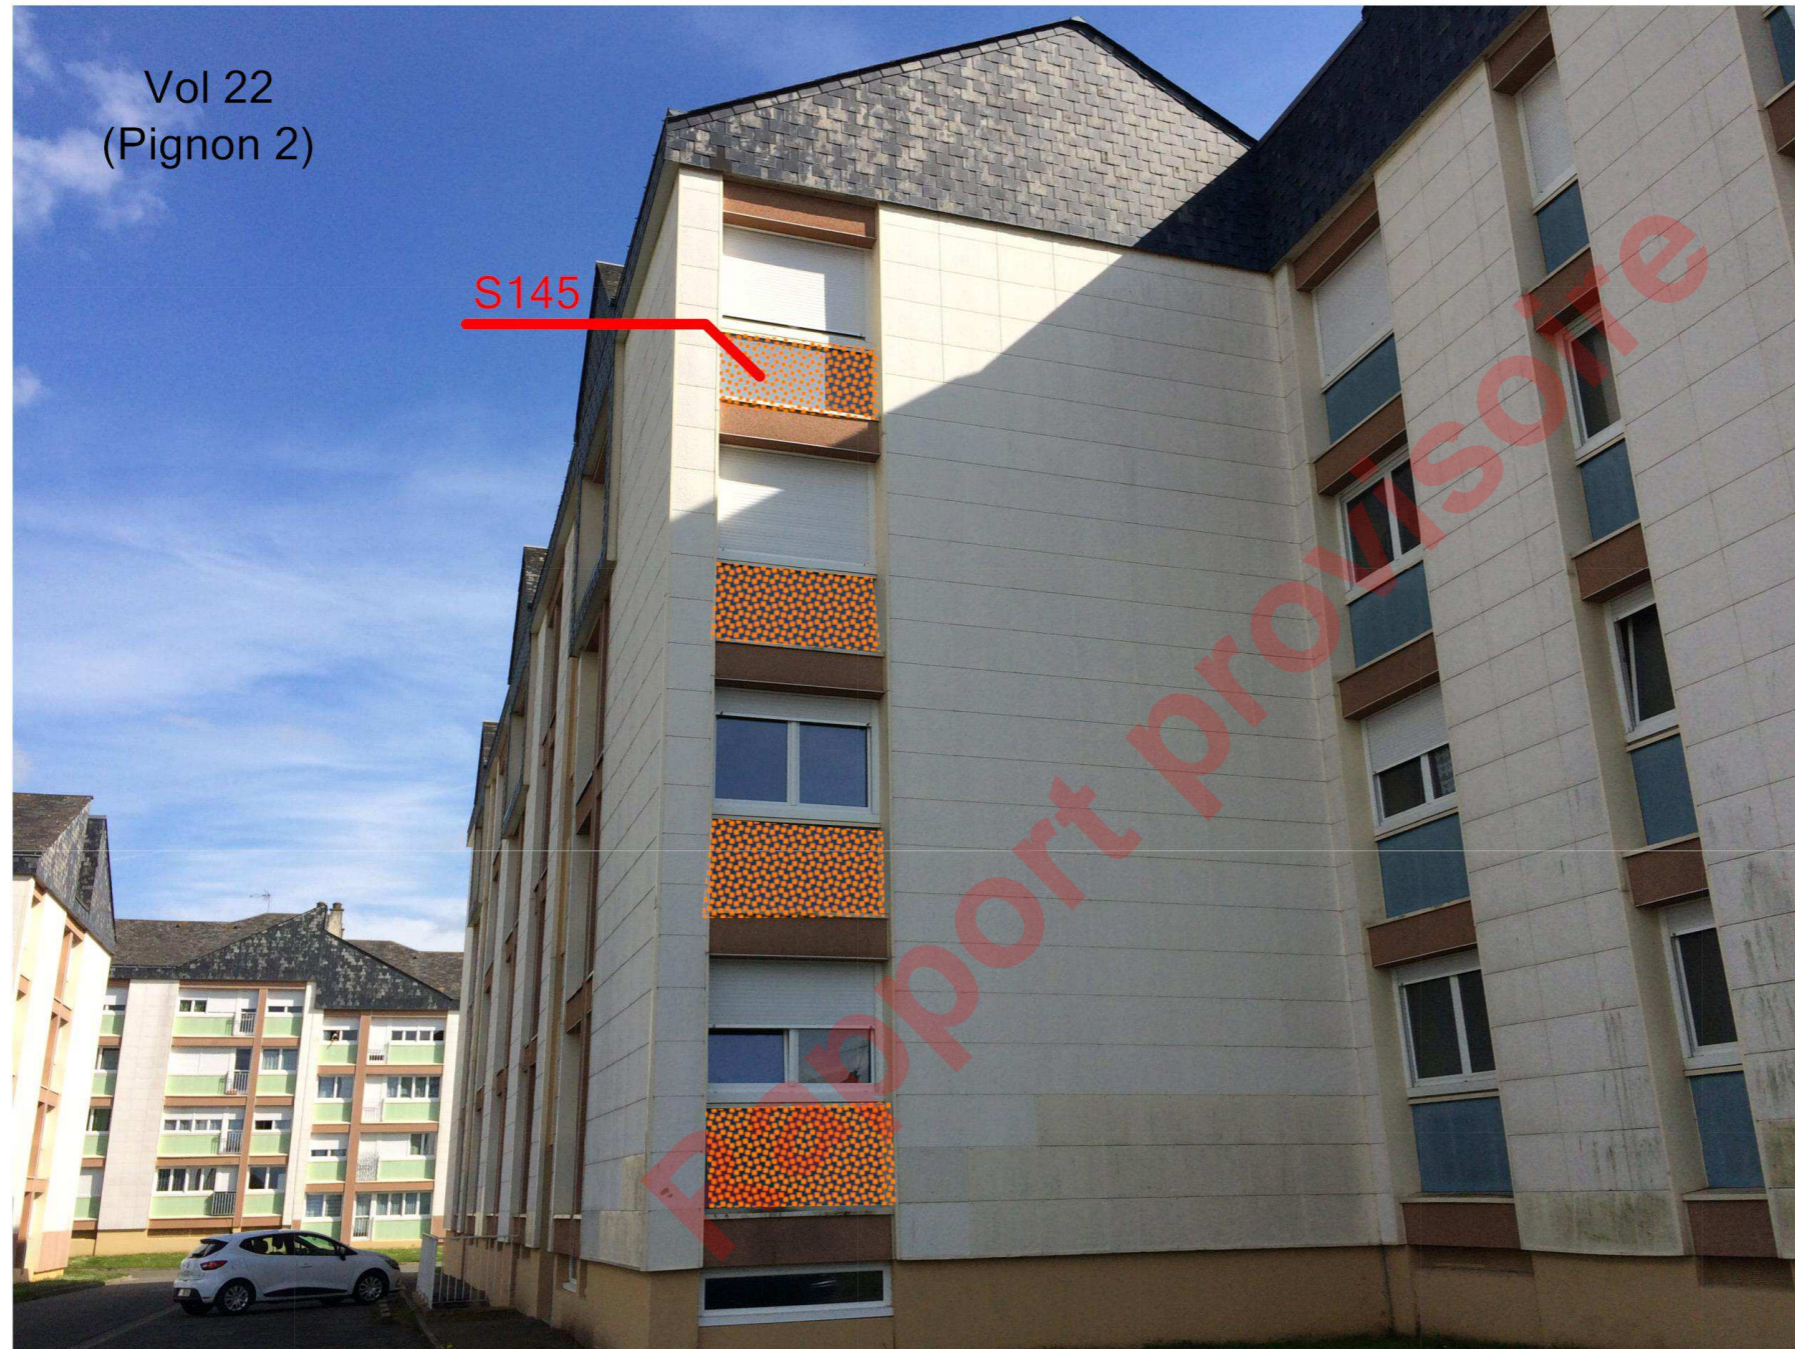
Localisation	Catégorie	Composant	Partie de composant	Sur avis / réf pré.
Vol 17 (Toiture)	Toiture et étanchéité	Ardoises	Ardoises composites	P31
Vol 19 (Façade 1)	Toiture et étanchéité	Ardoises	Ardoises composites	P31
Vol 20 (Pignon 1)	Toiture et étanchéité	Ardoises	Ardoises composites	P31
Vol 21 (Façade 2)	Toiture et étanchéité	Ardoises	Ardoises composites	P31
Vol 22 (Pignon 2)	Toiture et étanchéité	Ardoises	Ardoises composites	P31
Vol 22 (Pignon 2)	Façades	Panneaux-sandwichs	Plaques	S145

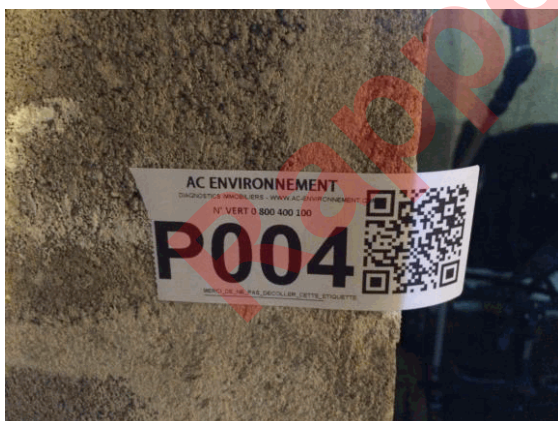
002LQ001031 n°4 - 1 (P4)

Sous sol	Vol 4 (Cave 1)	Murs et cloisons	Jonction entre panneaux préfabriqués	P4	Réalisation d'un prélèvement	Scellement parpaings	002LQ0010 31 n°4 - 1 - 002LQ0010 31 n°4 - 2	P4	Matériau compact gris	Négatif	Négatif sur analyse
Sous sol	Vol 4 (Cave 1) - Vol 3 (Local vo 1) - Vol 5 (Local vo 2) - Vol 7 (Cave 2) - Vol 1 (Accès sous-sol 1) - Vol 6 (Accès sous-sol 2)	Murs et cloisons	Jonction entre panneaux préfabriqués	P4 - S12 - S13 - S14 - S36 - S37	Sondage et extension de la zone homogène du prélèvement P4	Scellement parpaings	002LQ0010 31 n°4 - 1 - 002LQ0010 31 n°4 - 2	P4	Matériau compact gris	Négatif	Négatif sur analyse
Etages cage 47	Vol 8 (PC RDC) - Vol 9 (PC R+1) - Vol 10 (Pc R+2) - Vol 11 (PC R+3)	Murs et cloisons	Jonction entre panneaux préfabriqués	S38 - S39 - S40 - S41	Sondage et extension de la zone homogène du prélèvement P4	Scellement parpaings	002LQ0010 31 n°4 - 1 - 002LQ0010 31 n°4 - 2	P4	Matériau compact gris	Négatif	Négatif sur analyse

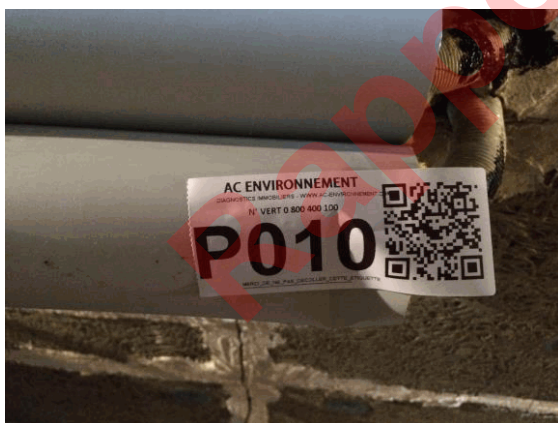
002LQ001031 n°10 - 1 (P10)

Sous sol	Vol 4 (Cave 1)	Conduit eau	Calorifugeage	P10	Réalisation d'un prélèvement	Dans coque PVC	002LQ0010 31 n°10 - 1 - 002LQ0010 31 n°10 - 2	P10	Matériau fibreux jaune	Négatif	Négatif sur analyse
Sous sol	Vol 4 (Cave 1) - Vol 7 (Cave 2)	Conduit eau	Calorifugeage	P10 - S23	Sondage et extension de la zone homogène du prélèvement P10	Dans coque PVC	002LQ0010 31 n°10 - 1 - 002LQ0010 31 n°10 - 2	P10	Matériau fibreux jaune	Négatif	Négatif sur analyse
Sous sol	Vol 7 (Cave 2)	Conduit eau	Joint entre éléments	I3			I3 - 1				Réseaux en service, pas de prélèvement qui risque d'affecter la fonction de l'ouvrage.

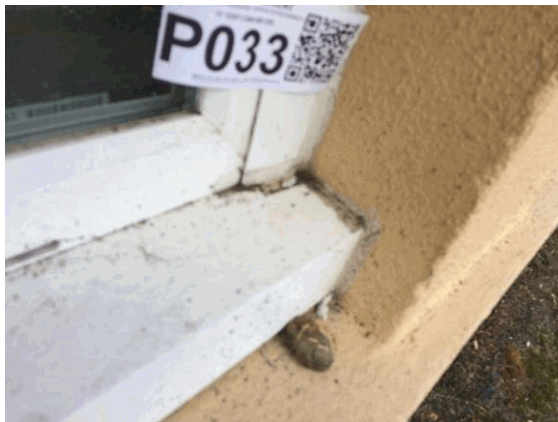
002LQ001031 n°33 - 1 (P33)

Façade avant	Vol 19 (Façade 1)	Menuiseries	Reprise d'étanchéité	P33	Réalisation d'un prélèvement	Mastic blanc autour menuiseries PVC Blanches	002LQ0010 31 n°33 - 1 - 002LQ0010 31 n°33 - 2	P33	Matériau souple blanc	Négatif	Négatif sur analyse
