## Rapport de mission de repérage des matériaux et produits contenant de l'amiante avant travaux

Adresse :	45 BD LA GRANDE VALAISIERE - LA GRANDE VALAISIERE 3
CP - Ville :	53600 EVRON
Référence client :	_00115000070000100127_
Date du repérage :	01/11/2016
Désignation :	Appartement n° 127 de type 3 situé au 03 ème étage

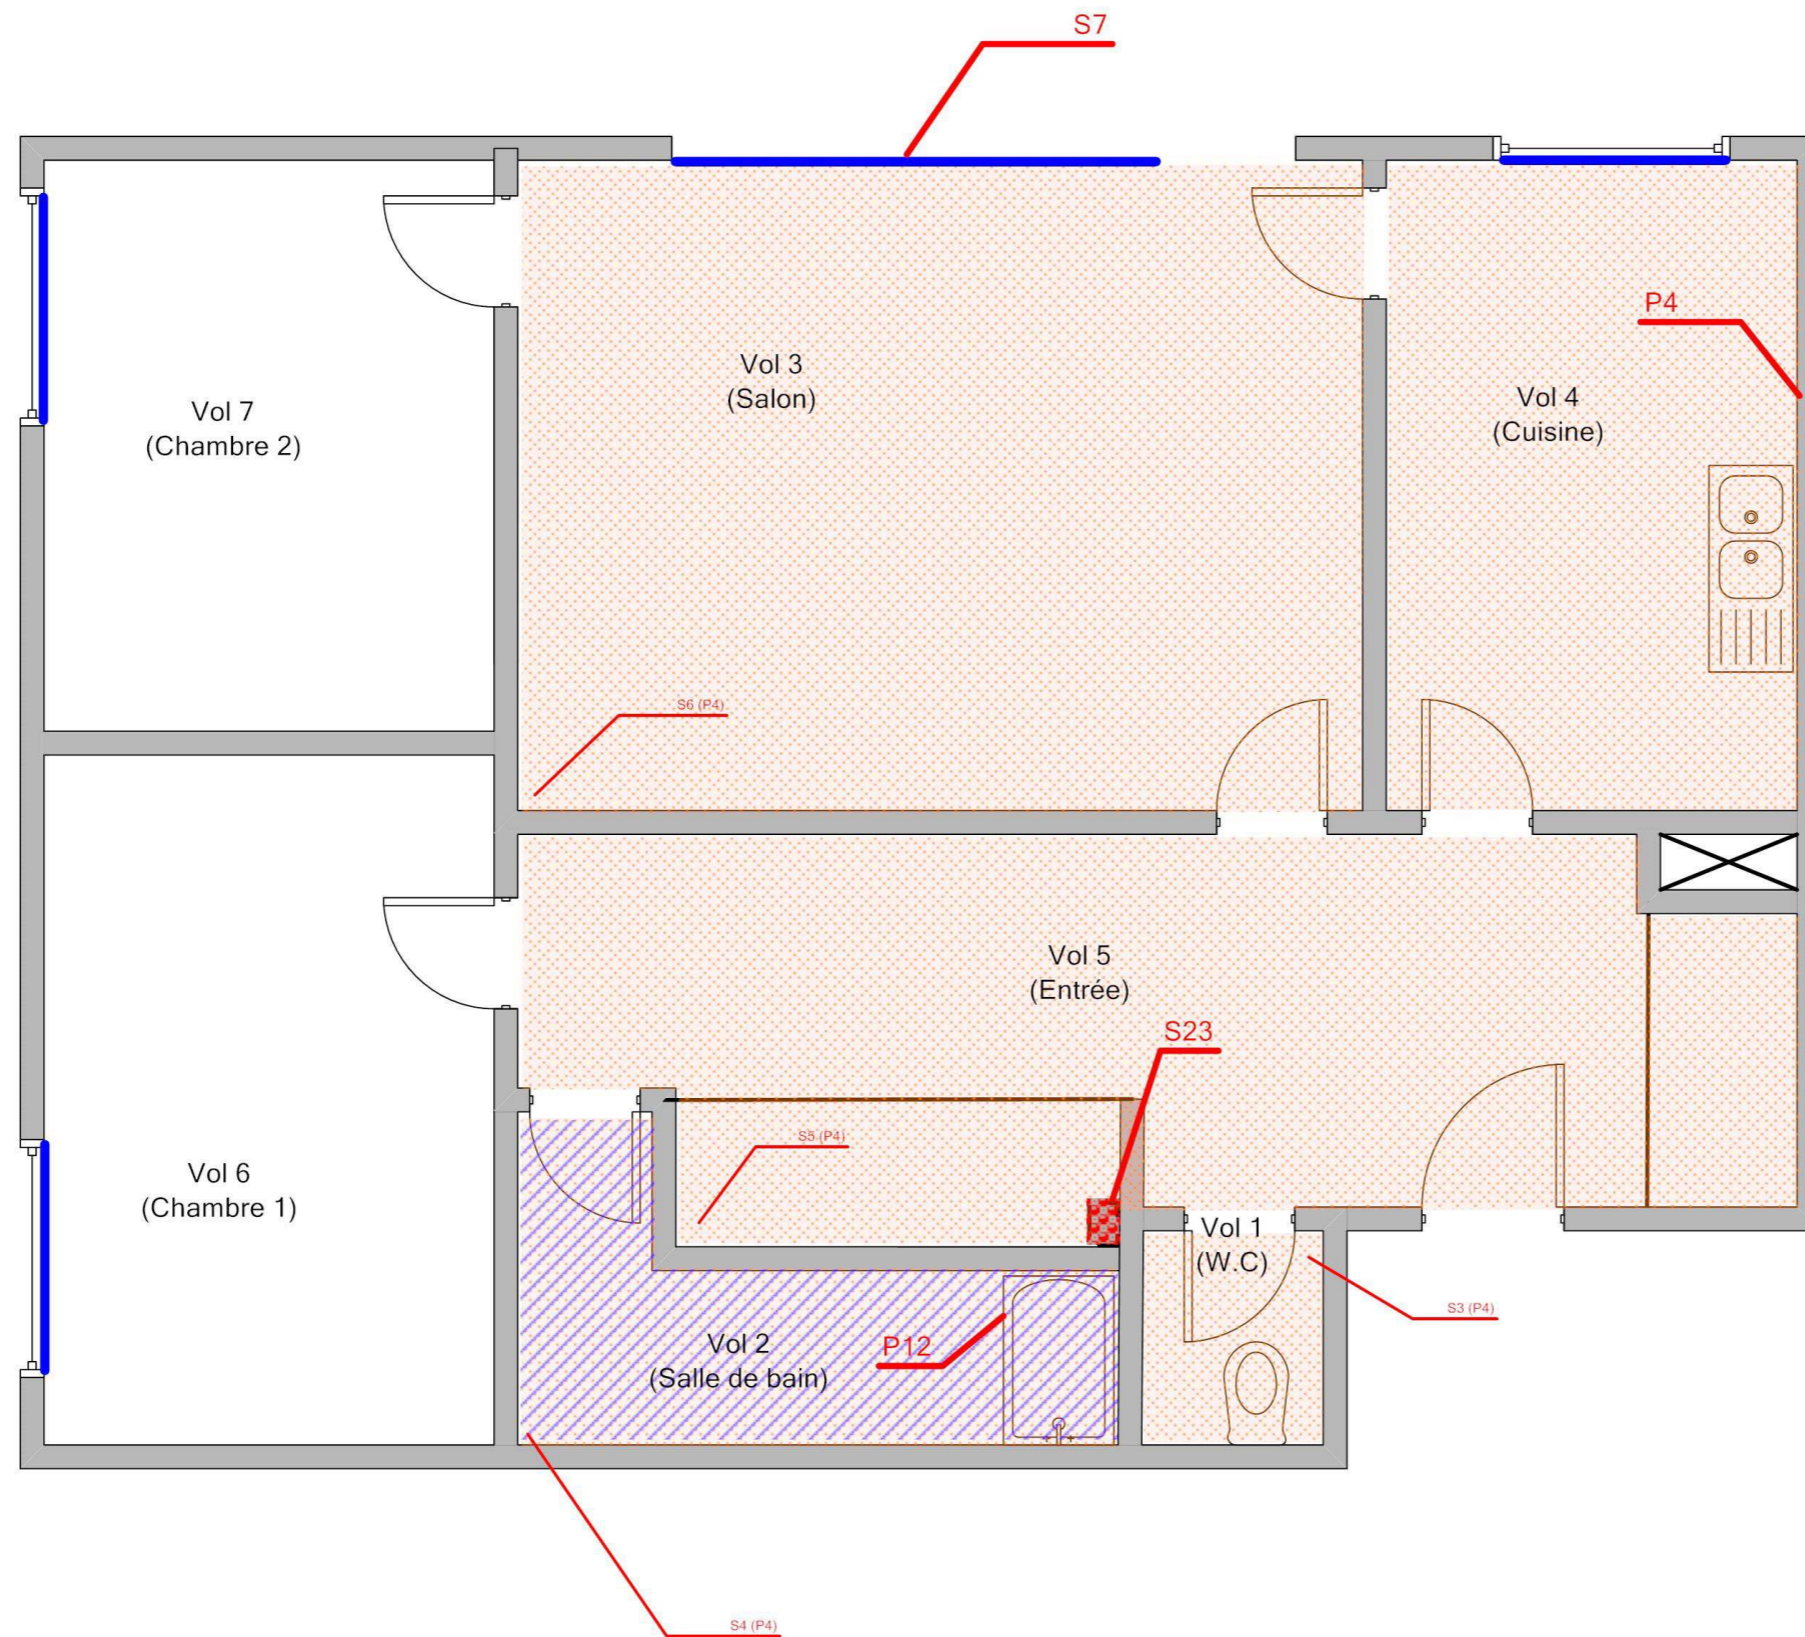
P12 : Dalles plastiques + colle noire
	P4 : Colle bitumeuse noire
	S7: Plaques planes en fibres-ciment
	S23: Conduit en fibres-ciment

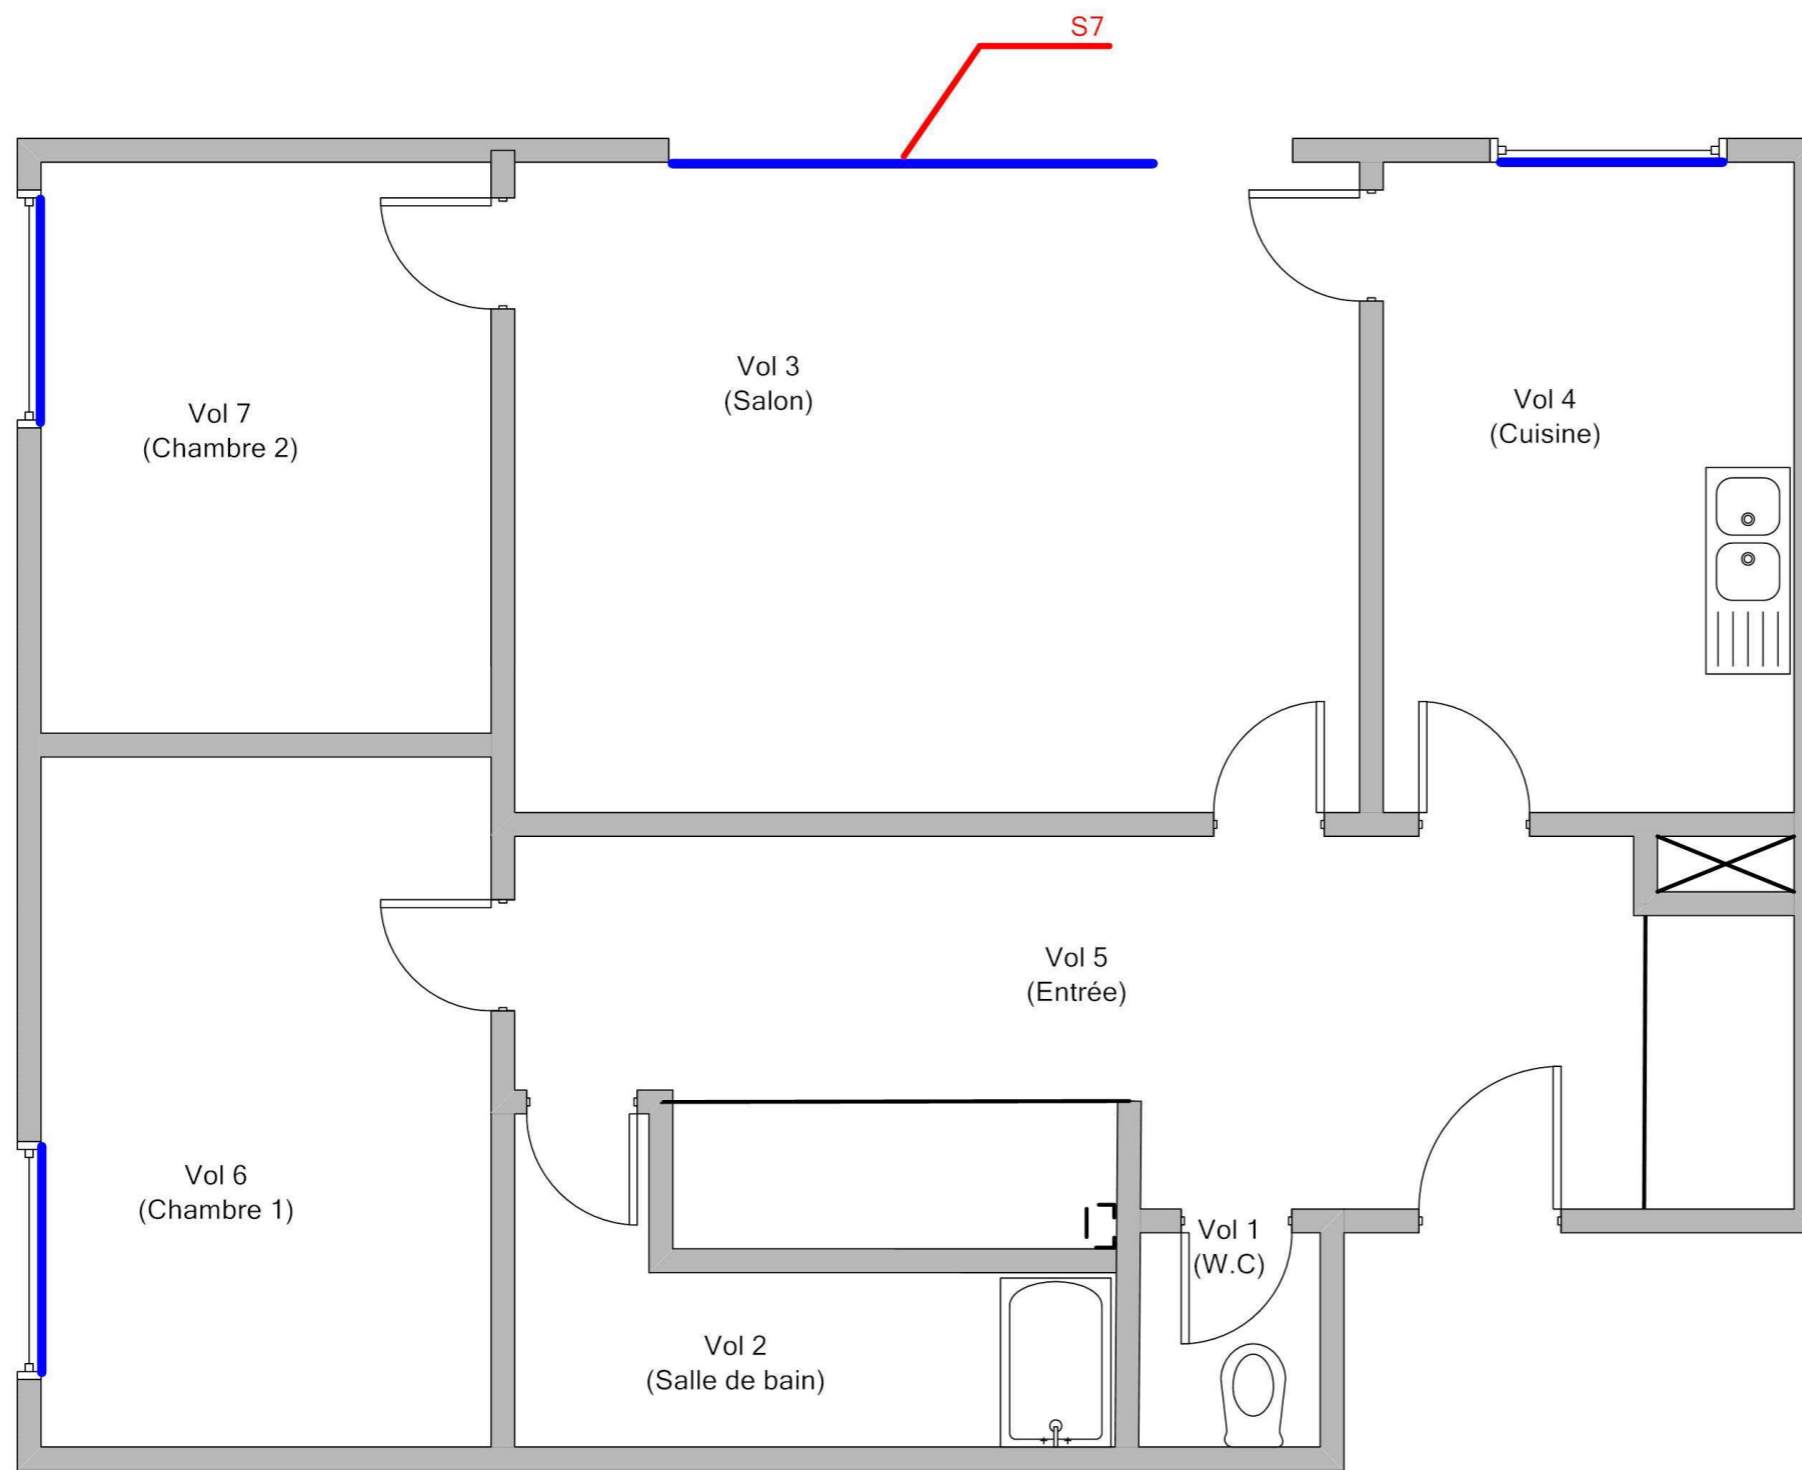
S7: Plaques planes en fibres-ciment
---	-------------------------------------

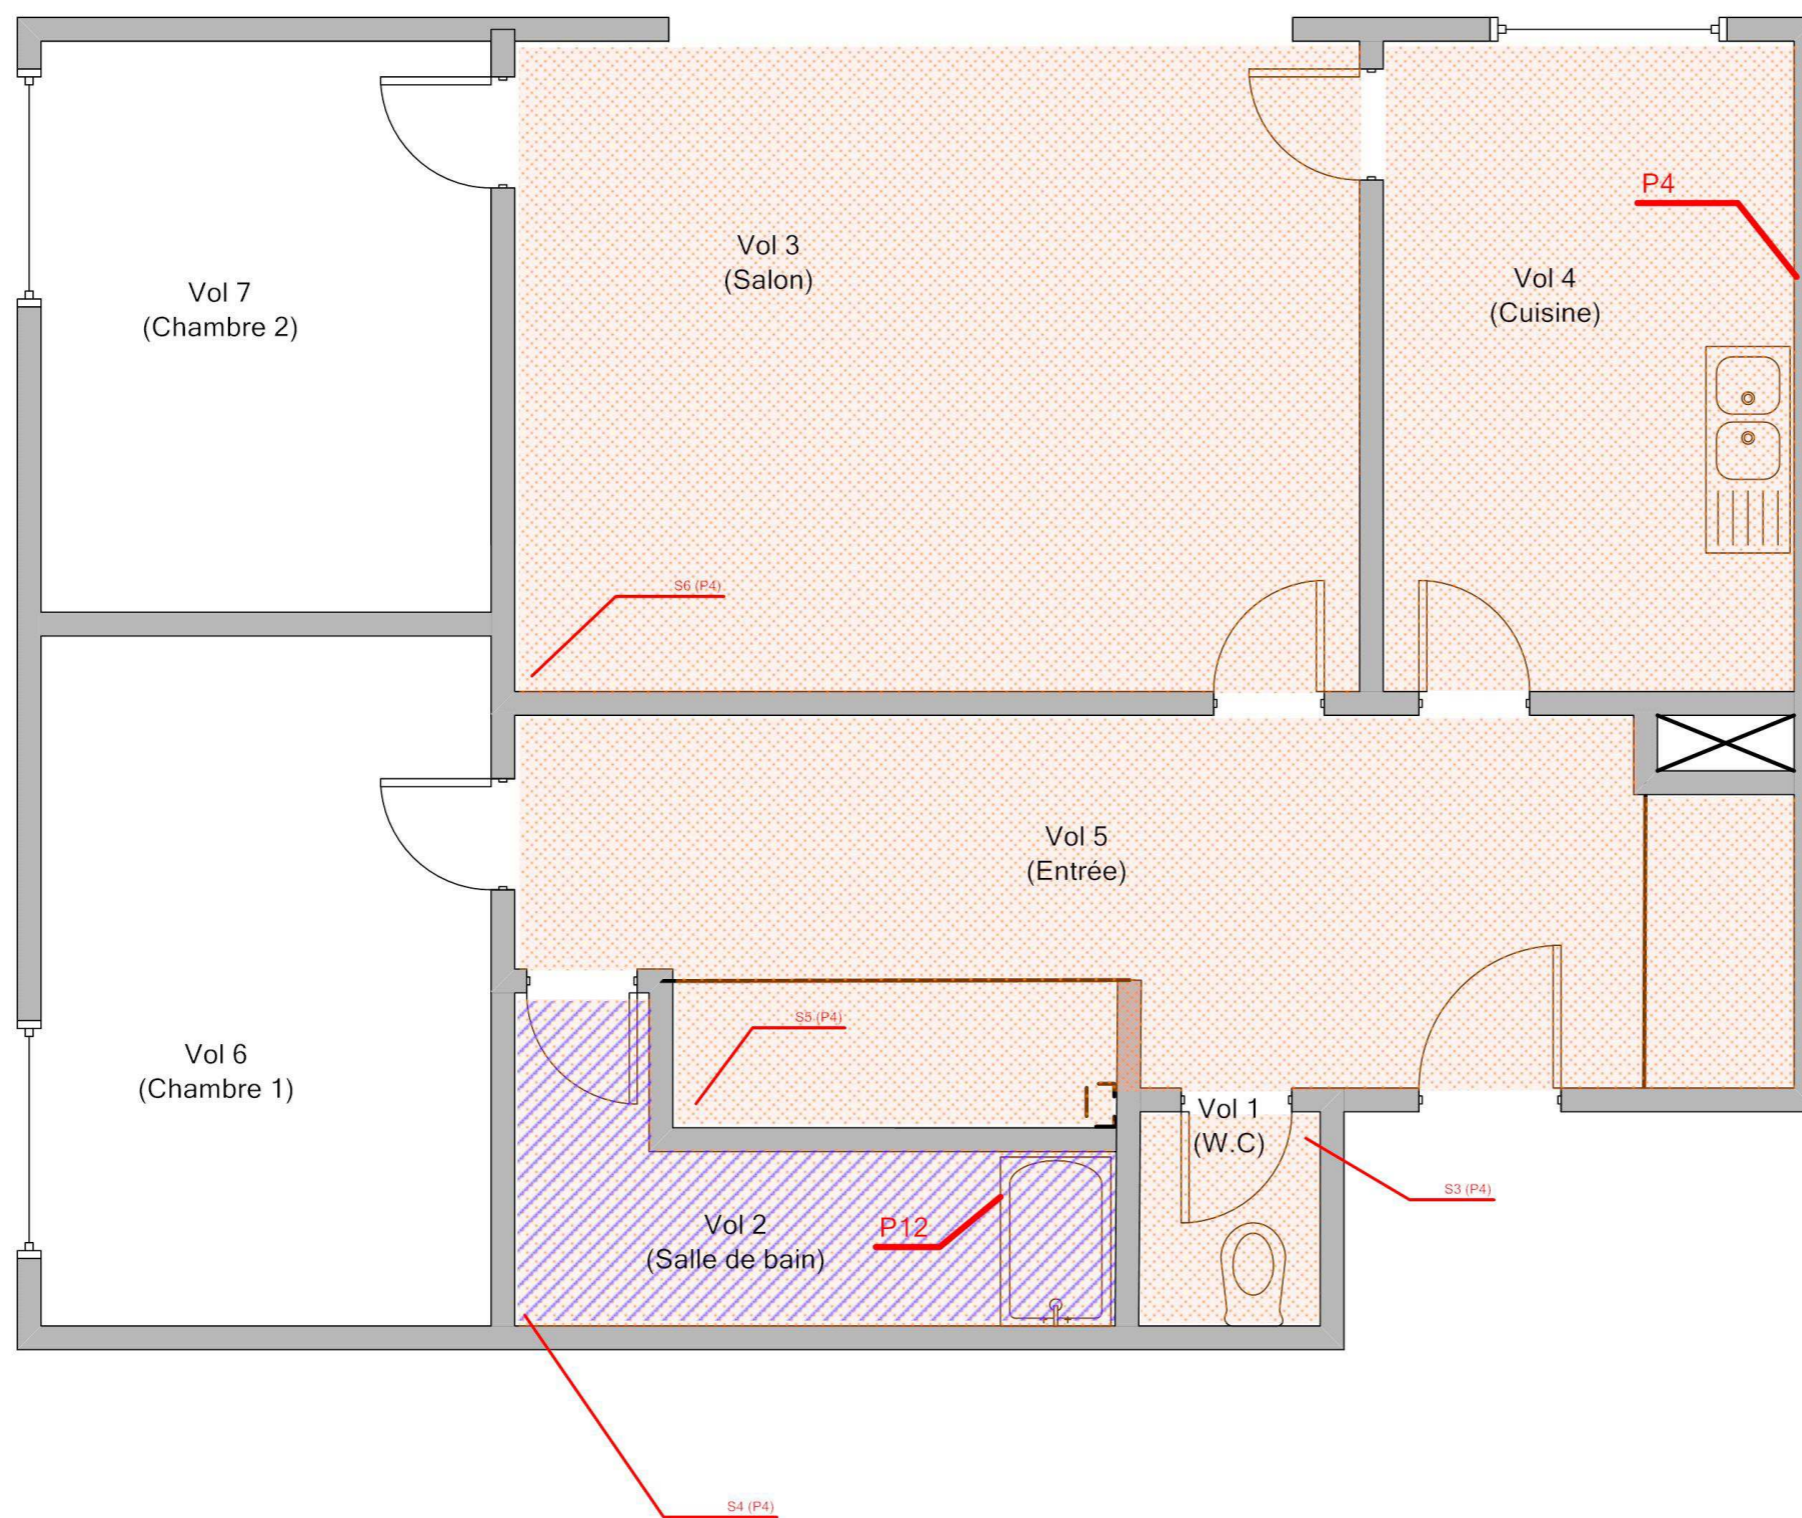
# LGT127 - MPCA REVÊTEMENT DE SOL

P12 : Dalles plastiques + colle noire

P4 : Colle bitumeuse noire

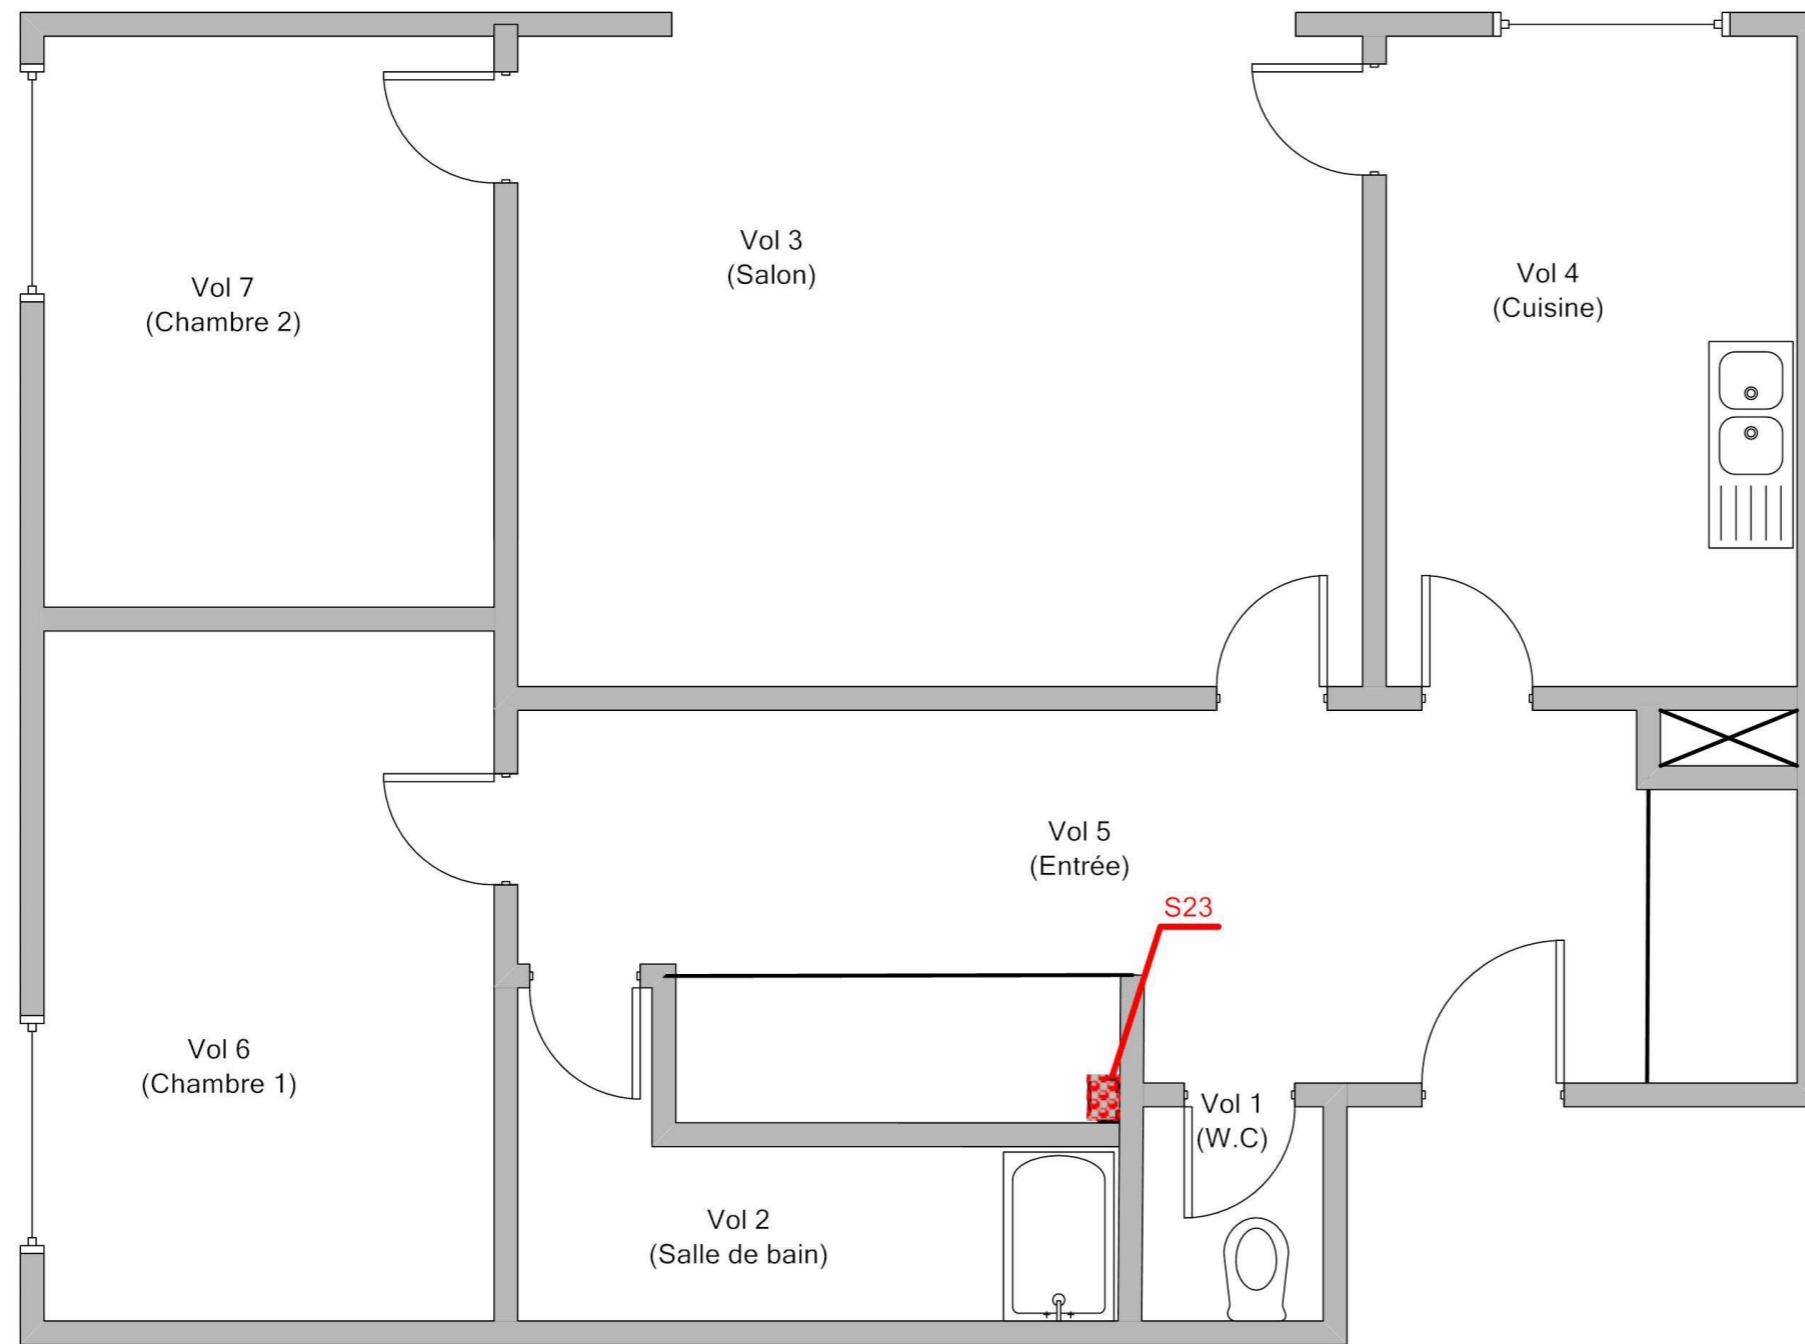
# LGT127 - MPCA CONDUITS, CANALISATIONS ET ÉQUIPEMENTS

S23: Conduit en fibres-  
ciment

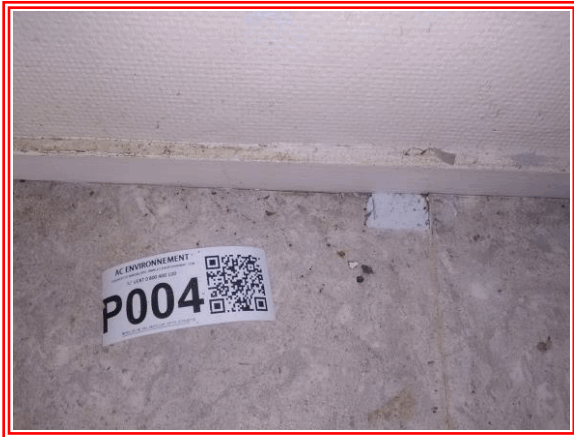
002QW000003 n°4 - 1 (P4)

Localisation	Catégorie	Composant	Partie de composant	Sur avis / réf pré.
Vol 4 (Cuisine)	Revêtement de sol	Revêtement de sol	Colle bitumeuses	P4
Vol 1 (W.C)	Revêtement de sol	Revêtement de sol	Colle bitumeuses	P4
Vol 2 (Salle de bain)	Revêtement de sol	Revêtement de sol	Colle bitumeuses	P4
Vol 5 (Entrée)	Revêtement de sol	Revêtement de sol	Colle bitumeuses	P4
Vol 3 (Salon)	Revêtement de sol	Revêtement de sol	Colle bitumeuses	P4
Vol 3 (Salon)	Parois verticales intérieures et enduits	Cloisons légères ou préfabriquées	Plaques planes en fibres-ciment	S7

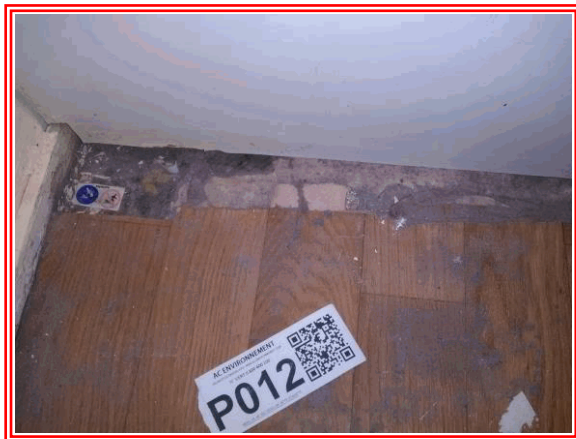
002QW000003 n°12 - 1 (P12)

Vol 2 (Salle de bain)	Revêtement de sol	Revêtement de sol	Dalles plastiques + colle noire	P12
Vol 5 (Entrée)	Conduits, canalisations et équipements	Conduit air	Conduit en fibres-ciment	S23
