## Rapport de mission de repérage des matériaux et produits contenant de l'amiante avant travaux

Adresse :	3 RUE SAINTE ANNE - RUE STE ANNE
CP - Ville :	53220 PONTMAIN
Référence client :	_00118000010000300017_
Date du repérage :	18/08/2016
Désignation :	Appartement n° 17 de type 4 situé au 01 er étage

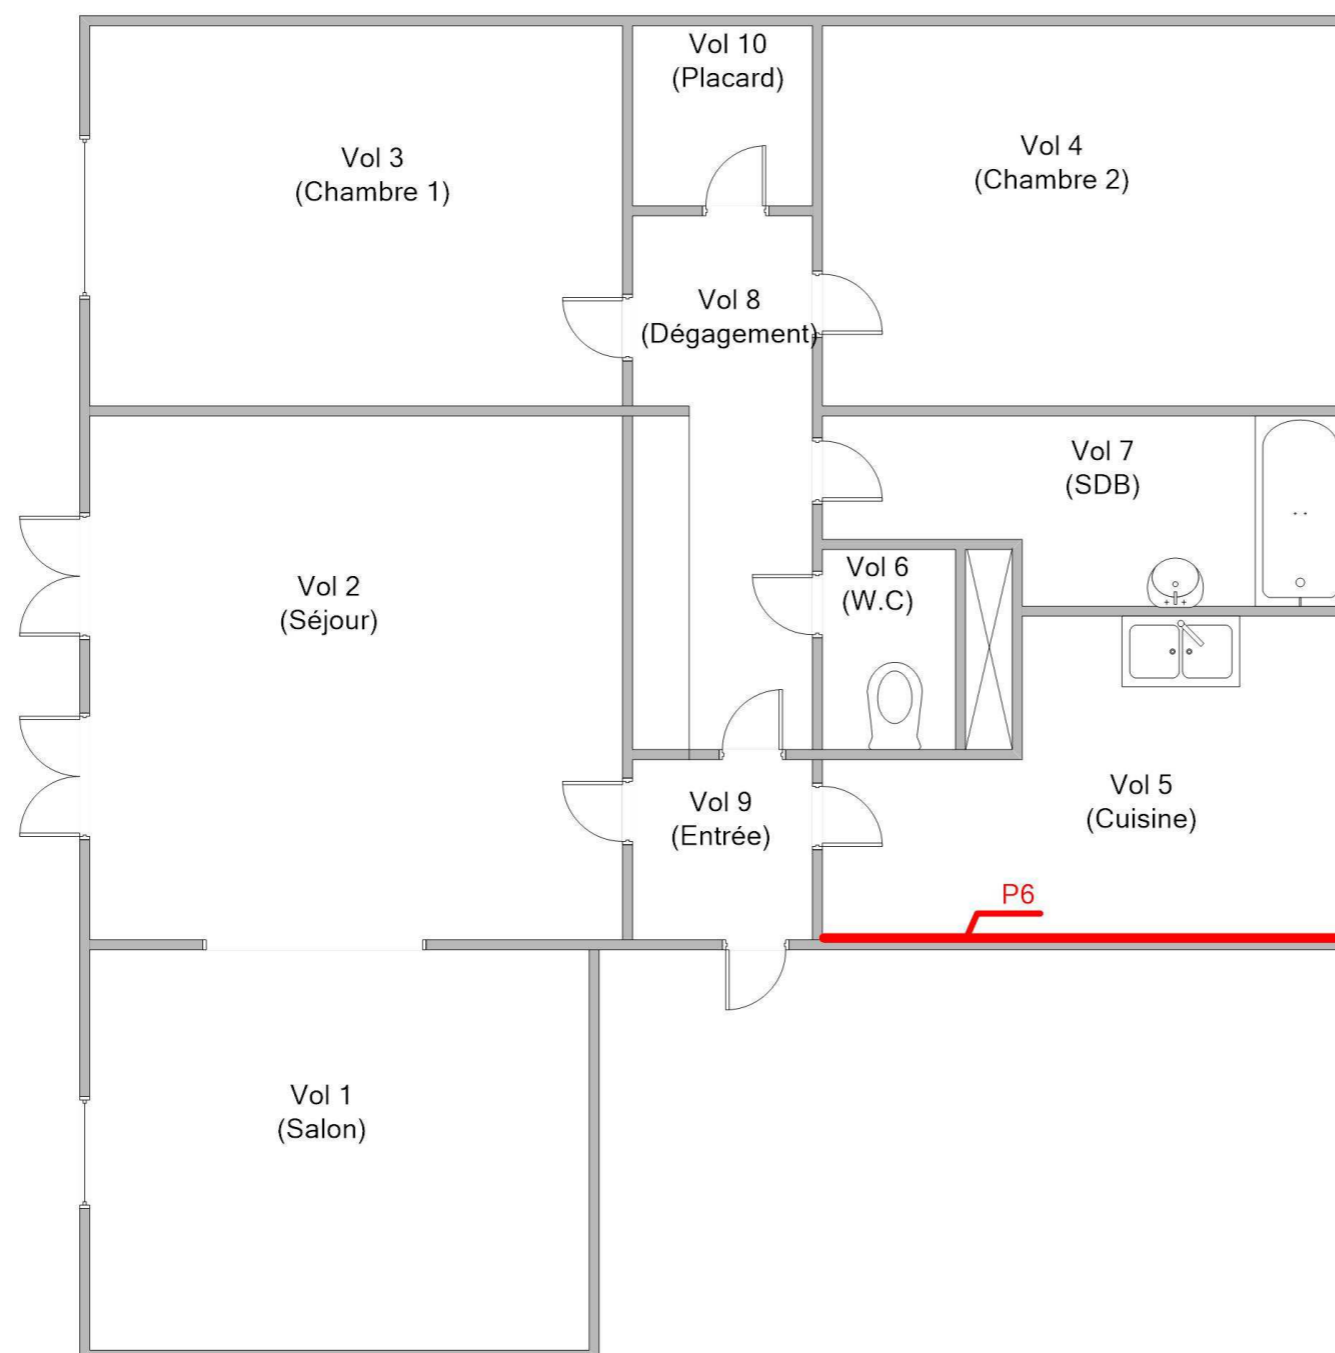
# LGT 17 - MPCA PAROIS VERTICALES INTÉRIEURES ET ENDUITS

Localisation	Catégorie	Composant	Partie de composant	Sur avis / réf pré.
Vol 5 (Cuisine)	Parois verticales intérieures et enduits	Murs et cloisons	Enduit plâtre	P6

P6 : Enduit plâtre (porteur pièces humides)
---	---

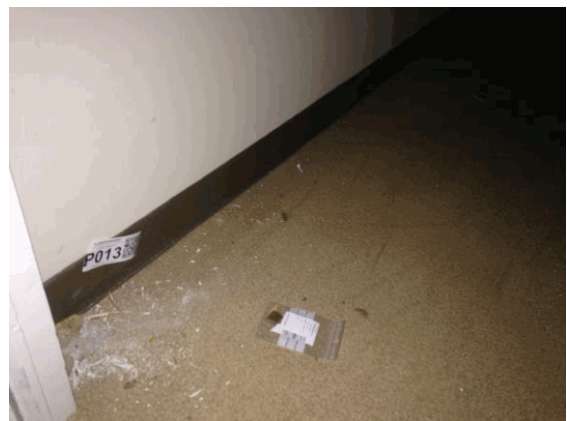
002HD001081 n°14 - 1 (P14)

LGT 17	Vol 7 (SDB)	Revêtement de sol	Dalles plastiques bleu	P14	Réalisation d'un prélèvement		002HD0010 81 n°14 - 1 - 002HD0010 81 n°14 - 2	P14	Revêtement cassant bleu en vrac + colle polymère jaune en faible quantité non séparable	Négatif	Négatif sur analyse
LGT 17	Vol 5 (Cuisine)	Revêtement de sol	Ragréage	I4	gris supplémentaire		I4 - 1				Aucun prélèvement réalisé à la demande du client sur les revêtements de sols non d'origines.
LGT 17	Vol 7 (SDB)	Revêtement de sol	Ragréage	I4	gris supplémentaire		I4 - 1				Aucun prélèvement réalisé à la demande du client sur les revêtements de sols non d'origines.

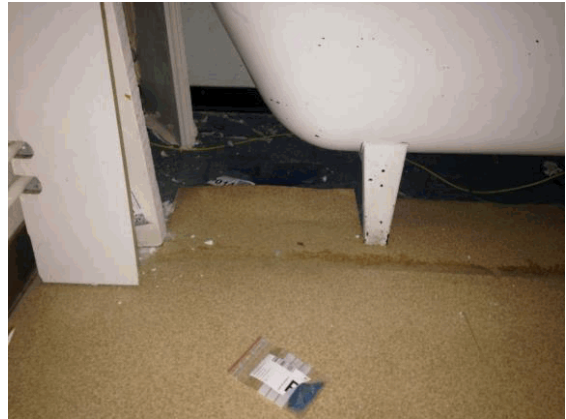
002HD001081 n°15 - 1 (P15)

LGT 17	Vol 7 (SDB)	Murs et cloisons	enduit scellement baignoire	P15	Réalisation d'un prélèvement		002HD0010 81 n°15 - 1	P15	Enduit compact blanc	Négatif	Négatif sur analyse

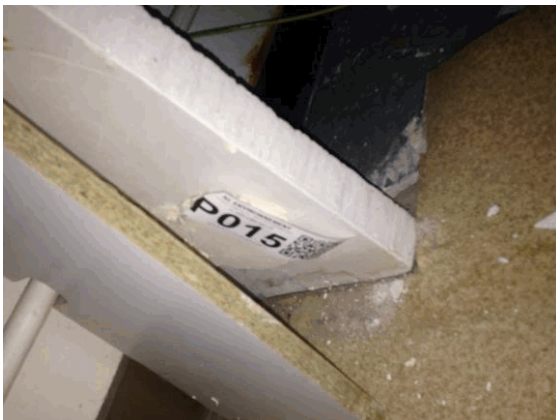
002HD001081 n°16 - 1 (P16)

LGT 17	Vol 7 (SDB)	Revêtement de mur	Colle de carrelage (faïence)	P16	Sondage et extension de la zone homogène du prélèvement P16	grise	002HD0010 81 n°16 - 1 - 002HD0010 81 n°16 - 2	P16	Colle beige non séparable + couche plâtreuse blanche non séparable + joint cassant blanc non séparable	Négatif	Négatif sur analyse
