Rapport de mission de repérage des matériaux et produits contenant de l'amiante avant travaux

Adresse :	4 RUE DES TILLEULS - LES CEDRES 1
CP - Ville :	53170 MESLAY DU MAINE
Référence client :	_00122000010000100004_
Date du repérage :	23/08/2016
Désignation :	Appartement n° 4 de type 4 situé au 01 ^{er} étage

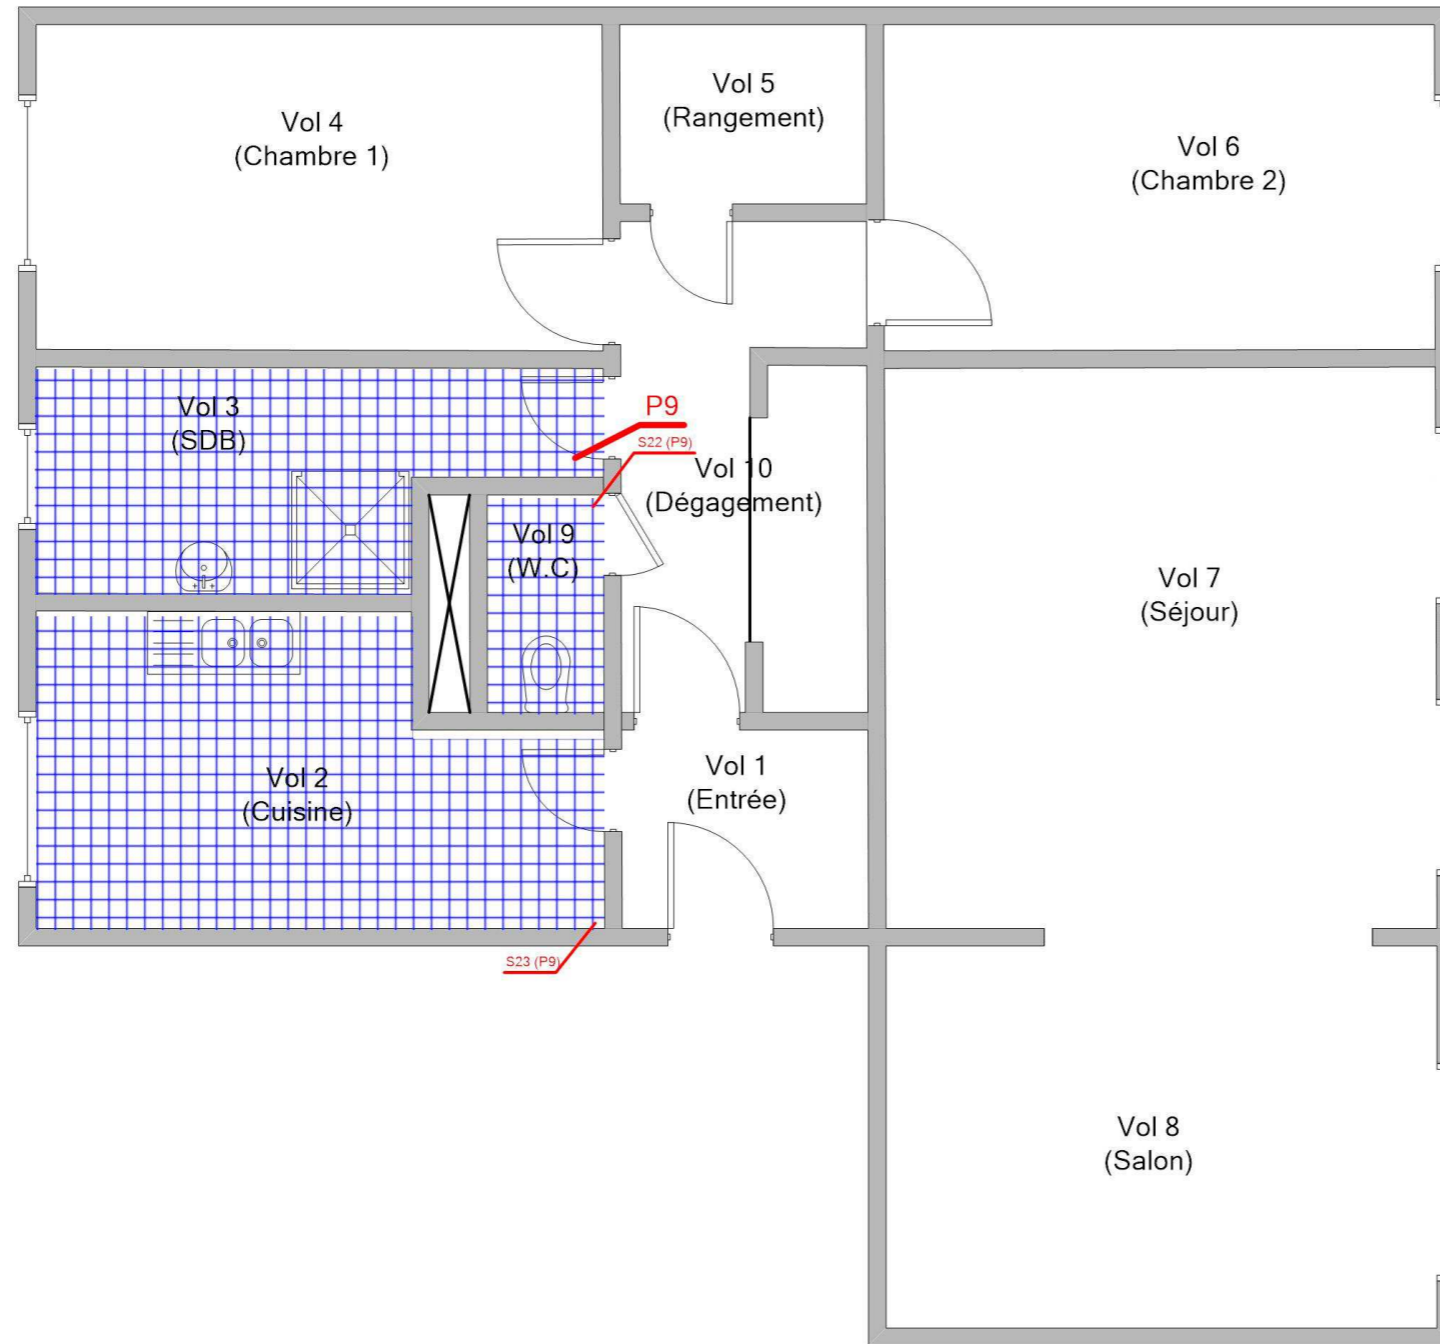
LOGEMENT 4 - MPCA PLAFOND ET FAUX-PLAFONDS

P9 : Enduit ciment
--	--------------------

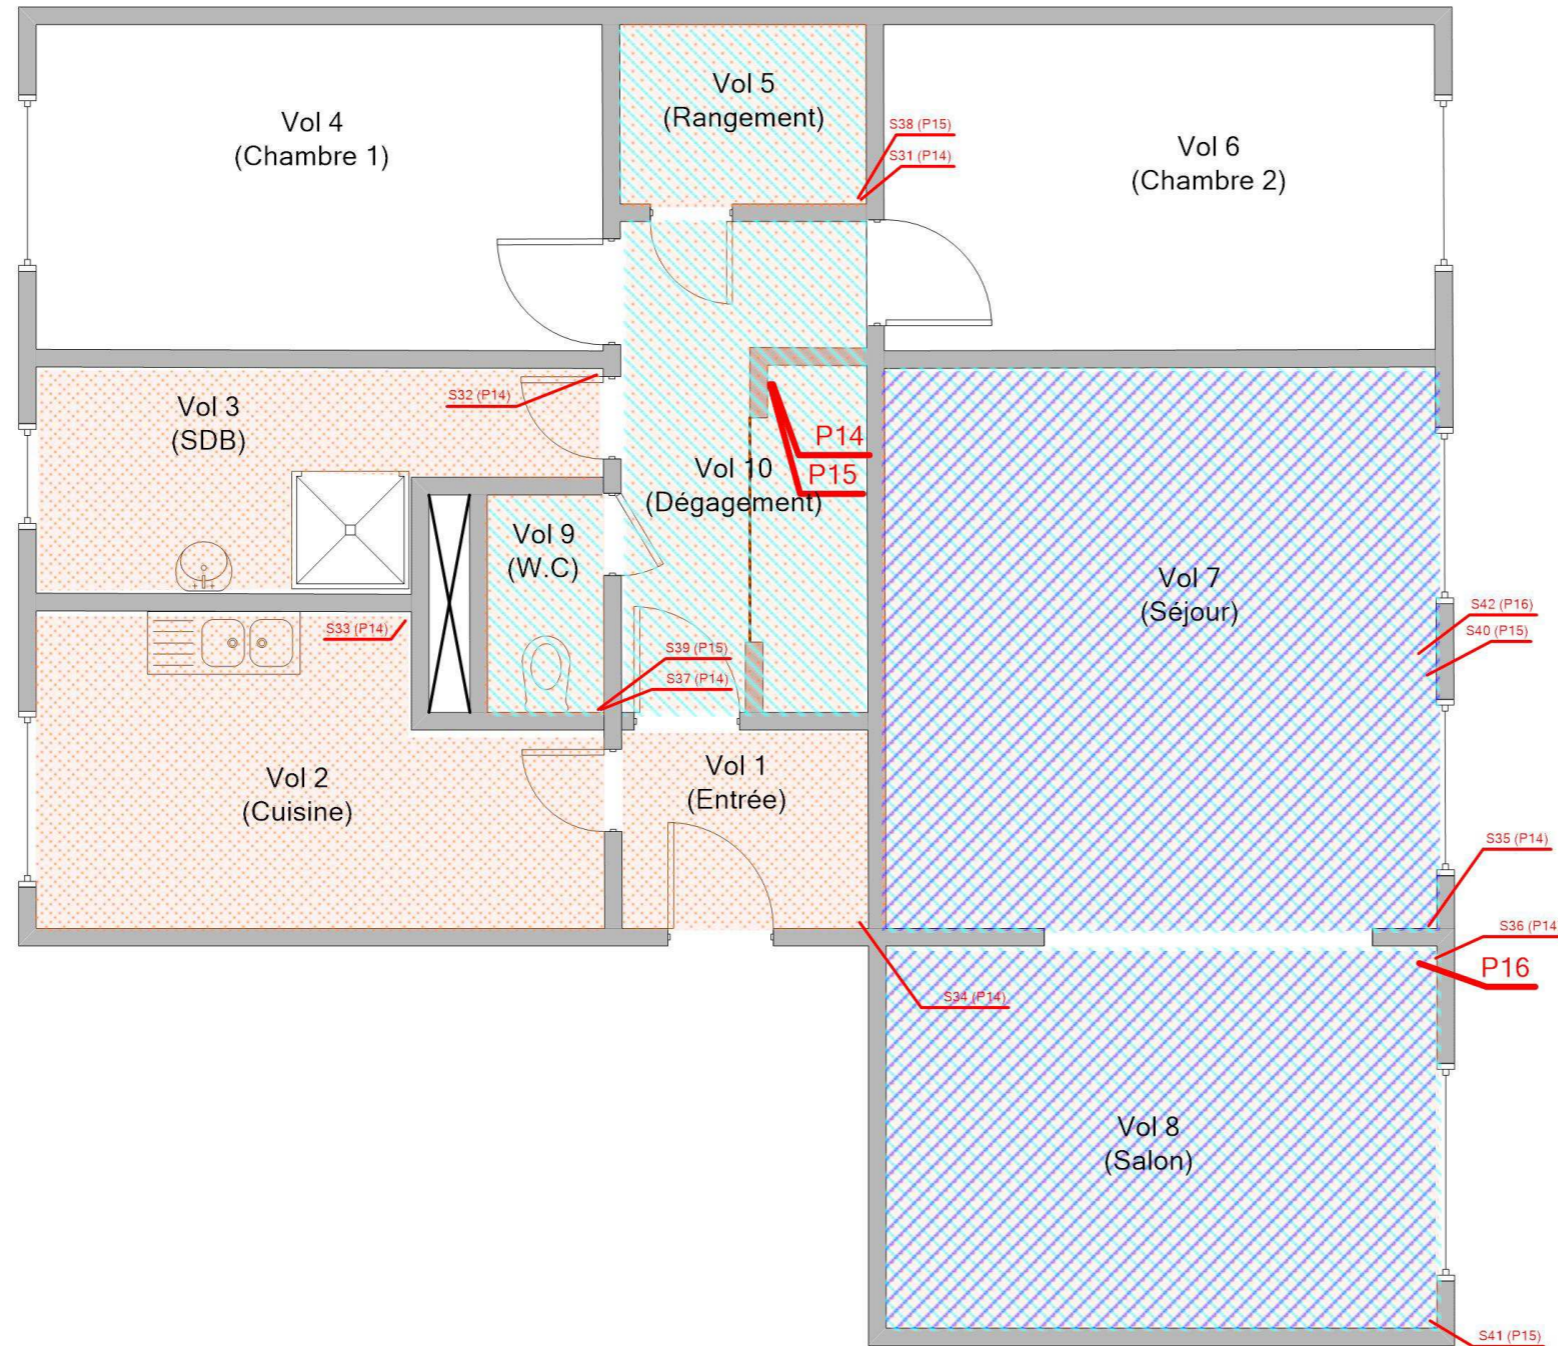
LOGEMENT 4 - MPCA REVÊTEMENT DE SOL

P14 : Colle bitumeuses
	P16 : Dalles plastiques noires
	P15 : Dalles plastiques grises

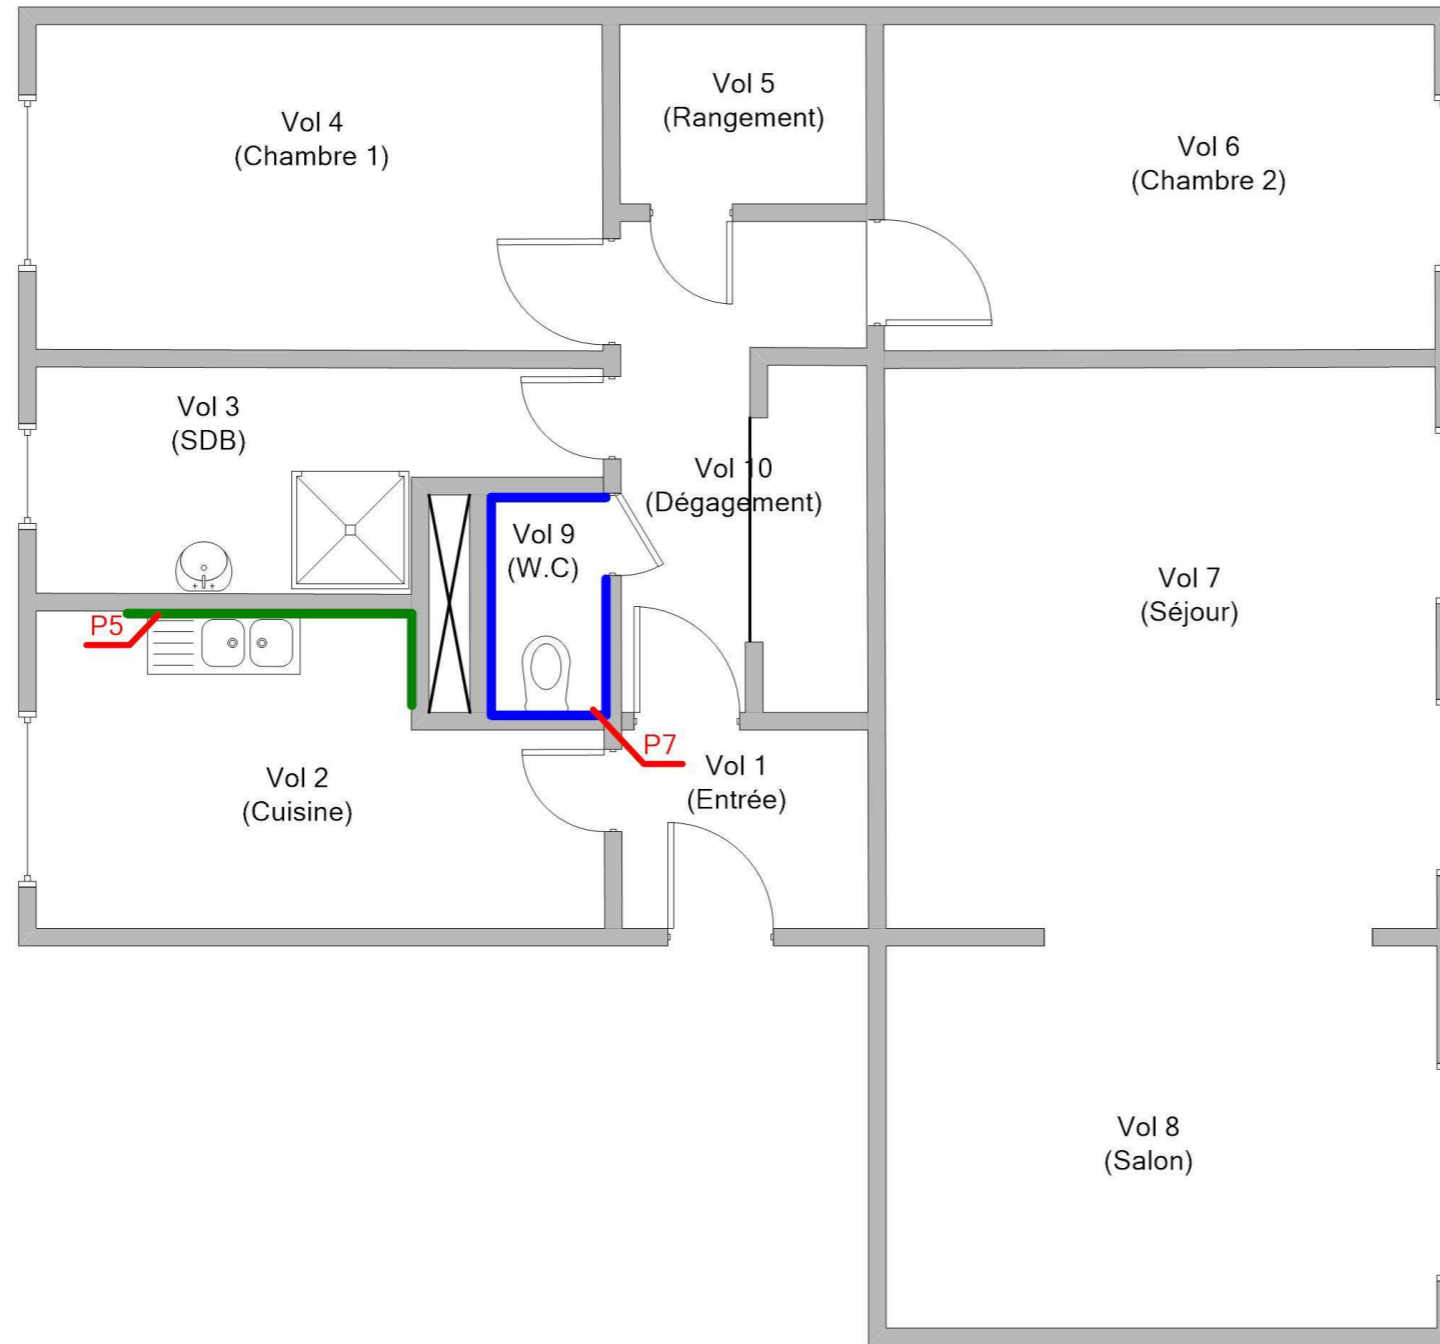
LOGEMENT 4 - MPCA REVÊTEMENT DE MUR

P5 : Colle de carrelage (faïence)

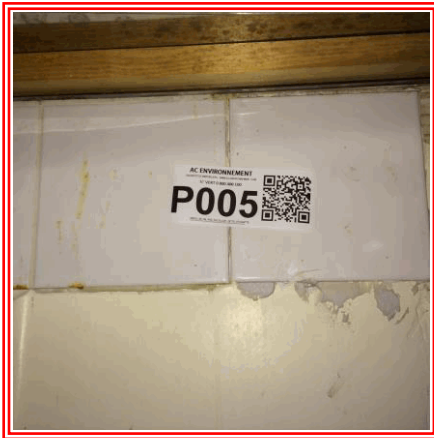
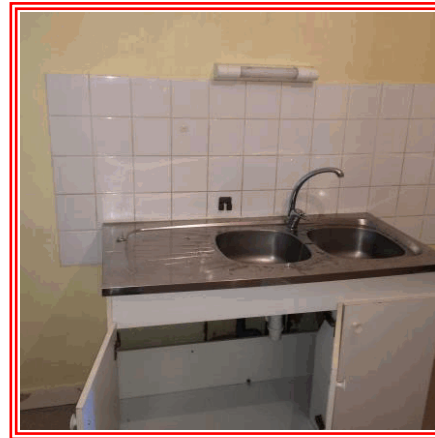
002OY000128 n°5 - 1 (P5)

Localisation	Catégorie	Composant	Partie de composant	Sur avis / réf pré.
Vol 2 (Cuisine)	Revêtement de mur	Revêtement de mur	Colle de carrelage (faïence)	P5
Vol 9 (W.C)	Revêtement de mur	Revêtement de mur	plinthe	P7
Vol 3 (SDB)	Plafond et faux-plafonds	Plafonds	Enduit ciment	P9
Vol 9 (W.C)	Plafond et faux-plafonds	Plafonds	Enduit ciment	P9
Vol 2 (Cuisine)	Plafond et faux-plafonds	Plafonds	Enduit ciment	P9
Vol 10 (Dégagement)	Revêtement de sol	Revêtement de sol	Colle bitumeuses	P14
Vol 5 (Rangement)	Revêtement de sol	Revêtement de sol	Colle bitumeuses	P14
Vol 6 (Chambre 2)	Revêtement de sol	Revêtement de sol	Colle bitumeuses	P14
Vol 2 (Cuisine)	Revêtement de sol	Revêtement de sol	Colle bitumeuses	P14
Vol 1 (Entrée)	Revêtement de sol	Revêtement de sol	Colle bitumeuses	P14
Vol 7 (Séjour)	Revêtement de sol	Revêtement de sol	Colle bitumeuses	P14
Vol 8 (Salon)	Revêtement de sol	Revêtement de sol	Colle bitumeuses	P14

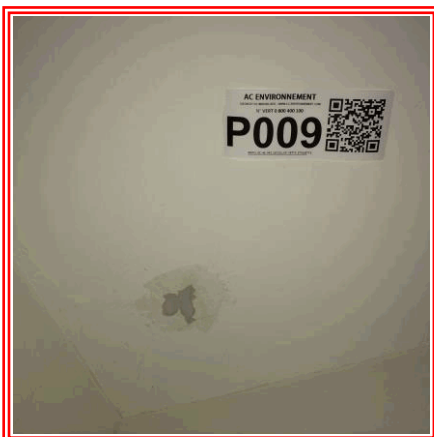
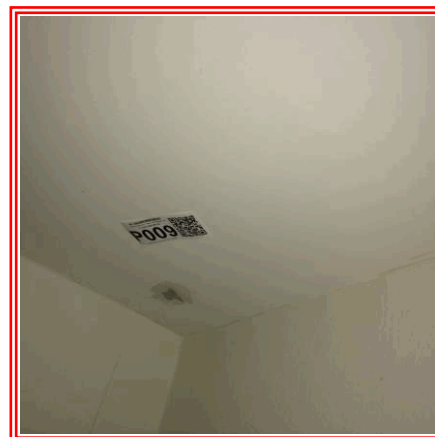
002OY000128 n°9 - 1 (P9)

Plan	Localisation	Composant	Partie composant	Descriptif de l'action menée				Laboratoire			Conclusion
				Réf action	Observation	Précision loc.	Ref photo	Ref Prél.	Descriptif	Résultat	
LOGEMENT 4	Vol 10 (Dégagement)	Plafonds	Enduit ciment	P8	Réalisation d'un prélèvement	plafond pièces sèches	002OY000 128 n°8 - 1 - 002OY000 128 n°8 - 2	P8	Enduit ciment	Négatif	Négatif sur analyse
LOGEMENT 4	Vol 1 (Entrée) - Vol 7 (Séjour) - Vol 8 (Salon) - Vol 6 (Chambre 2) - Vol 5 (Rangement) - Vol 4 (Chambre 1)	Plafonds	Enduit ciment	S16 - S17 - S18 - S19 - S20 - S21	Sondage et extension de la zone homogène du prélèvement P8	plafond pièces sèches	002OY000 128 n°8 - 1 - 002OY000 128 n°8 - 2	P8	Enduit ciment	Négatif	Négatif sur analyse
LOGEMENT 4	Vol 3 (SDB)	Plafonds	Enduit ciment	P9	Réalisation d'un prélèvement	plafonds pièces humides	002OY000 128 n°9 - 1 - 002OY000 128 n°9 - 2	P9	Enduit plâtreux blanc en vrac + enduit gris en vrac non séparable + peinture non séparable	Positif	Présence sur analyse

LOGEMENT 4	Vol 9 (W.C)	Plafonds	Enduit ciment	S22 (P9)	Sondage et extension de la zone homogène du prélèvement P9	plafonds pièces humides	002OY000 128 n°9 - 1 - 002OY000 128 n°9 - 2	P9	Enduit plâtreux blanc en vrac + enduit gris en vrac non séparable + peinture non séparable	Positif	Présence sur analyse

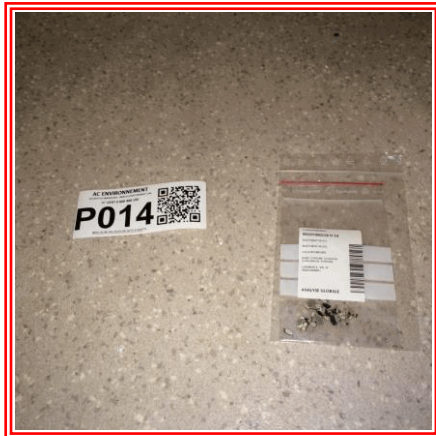
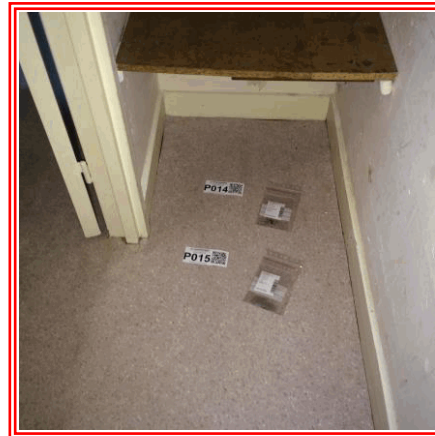
002OY000128 n°14 - 1 (P14)

LOGEMENT 4	Vol 10 (Dégagement)	Revêtement de sol	Colle bitumeuses	P14	Réalisation d'un prélèvement	noire d'origine au dessus du ragréage d'origine	002OY000 128 n°14 - 1 - 002OY000 128 n°14 - 2	P14	Colle bitumineuse noire + ragréage gris + peinture non séparable	Positif	Présence sur analyse
LOGEMENT 4	Vol 5 (Rangement)	Revêtement de sol	Colle bitumeuses	S31 (P14)	Sondage et extension de la zone homogène du prélèvement P14	noire d'origine au dessus du ragréage d'origine	002OY000 128 n°14 - 1 - 002OY000 128 n°14 - 2	P14	Colle bitumineuse noire + ragréage gris + peinture non séparable	Positif	Présence sur analyse

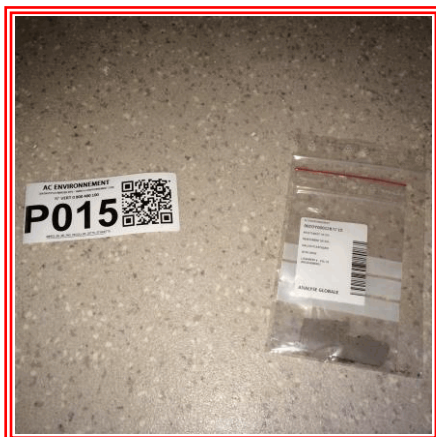
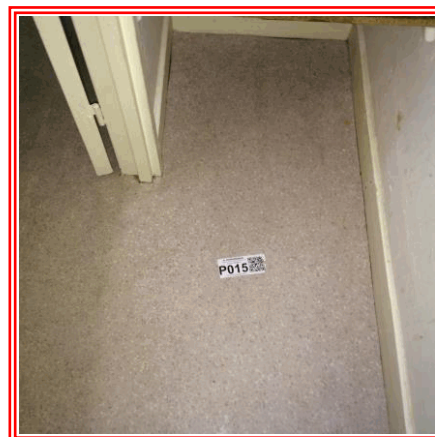
002OY000128 n°15 - 1 (P15)

LOGEMENT 4	Vol 9 (W.C)	Revêtement de sol	Dalles plastiques	S39 (P15)	Sondage et extension de la zone homogène du prélèvement P15	30*30 grise	002OY000 128 n°15 - 1 - 002OY000 128 n°15 - 2	P15	Dalle dure cassante grise + colle polymère jaune + peinture non séparable	Positif	Présence sur analyse
LOGEMENT 4	Vol 7 (Séjour)	Revêtement de sol	Dalles plastiques	S40 (P15)	Sondage et extension de la zone homogène du prélèvement P15	30*30 grise	002OY000 128 n°15 - 1 - 002OY000 128 n°15 - 2	P15	Dalle dure cassante grise + colle polymère jaune + peinture non séparable	Positif	Présence sur analyse

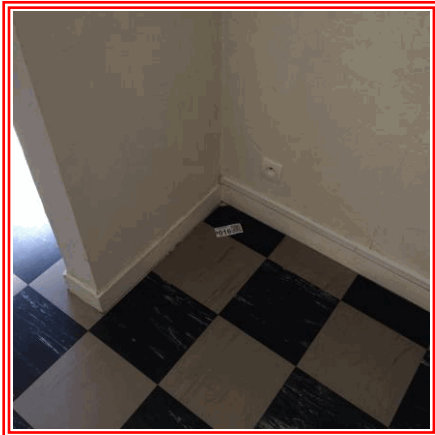
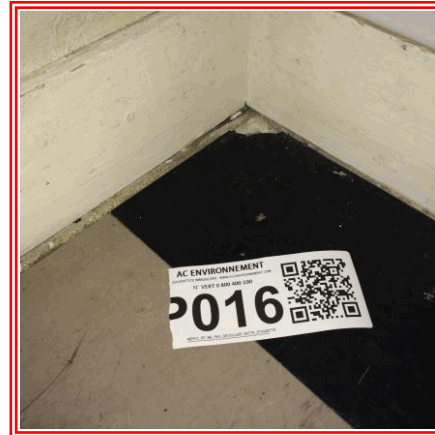
002OY000128 n°16 - 1 (P16)

Vol 9 (W.C)	Revêtement de sol	Revêtement de sol	Colle bitumeuses	P14
Vol 10 (Dégagement)	Revêtement de sol	Revêtement de sol	Dalles plastiques	P15
Vol 5 (Rangement)	Revêtement de sol	Revêtement de sol	Dalles plastiques	P15
Vol 9 (W.C)	Revêtement de sol	Revêtement de sol	Dalles plastiques	P15
Vol 7 (Séjour)	Revêtement de sol	Revêtement de sol	Dalles plastiques	P15
Vol 8 (Salon)	Revêtement de sol	Revêtement de sol	Dalles plastiques	P15
Vol 8 (Salon)	Revêtement de sol	Revêtement de sol	Dalles plastiques	P16
Vol 7 (Séjour)	Revêtement de sol	Revêtement de sol	Dalles plastiques	P16
