## Rapport de mission de repérage des matériaux et produits contenant de l'amiante avant travaux

Adresse :	2 RUE DES TILLEULS - LES CEDRES 1
CP - Ville :	53170 MESLAY DU MAINE
Référence client :	_00122000010000200007_
Date du repérage :	04/08/2016
Désignation :	Appartement n° 7 de type 5 situé au RDC

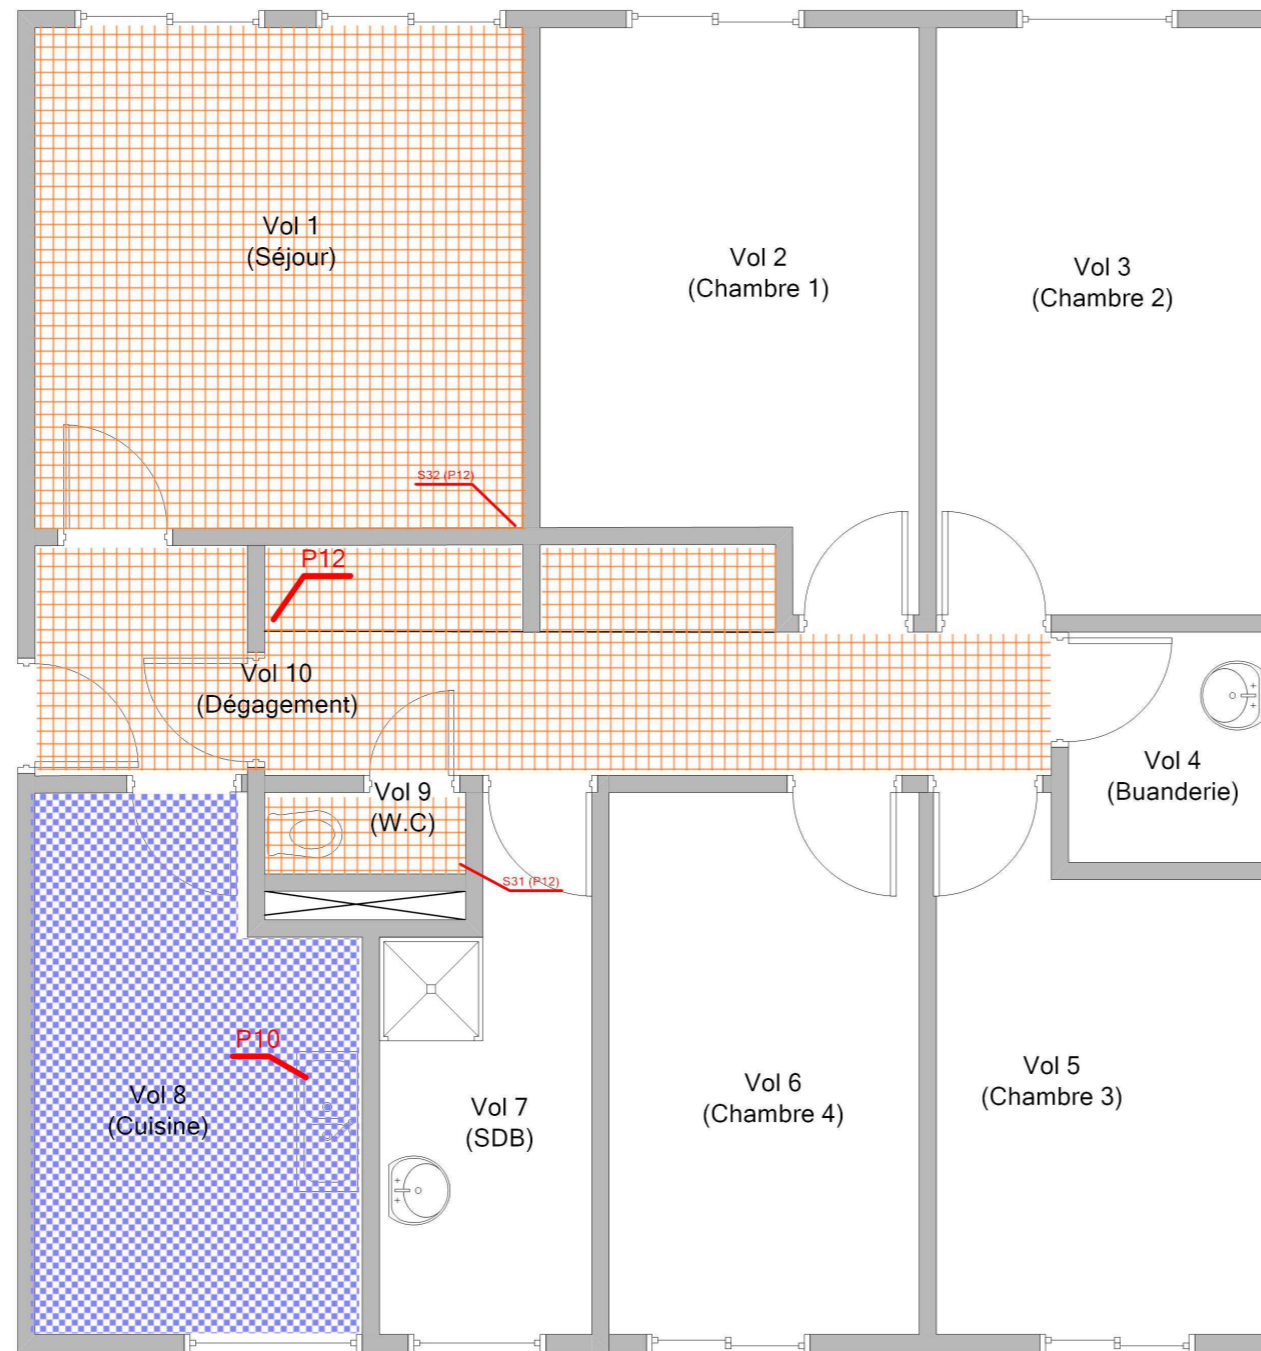
# LOGEMENT - MPCA REVÊTEMENT DE SOL

P10 : Colles de revêtement de sol
	P12 : Colles de revêtement de sol

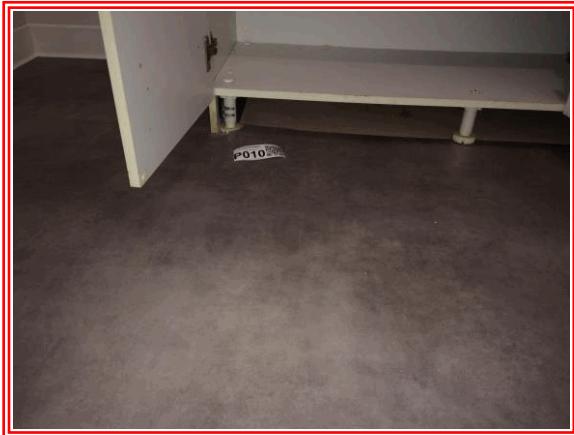
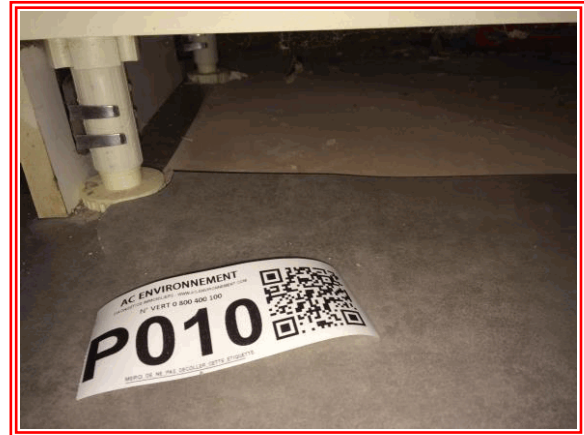
002OY000075 n°10 - 1 (P10)

Localisation	Catégorie	Composant	Partie de composant	Sur avis / réf pré.
Vol 8 (Cuisine)	Revêtement de sol	Revêtement de sol	Colles de revêtement de sol	P10
Vol 10 (Dégagement)	Revêtement de sol	Revêtement de sol	Colles de revêtement de sol	P12
Vol 9 (W.C)	Revêtement de sol	Revêtement de sol	Colles de revêtement de sol	P12
Vol 1 (Séjour)	Revêtement de sol	Revêtement de sol	Colles de revêtement de sol	P12

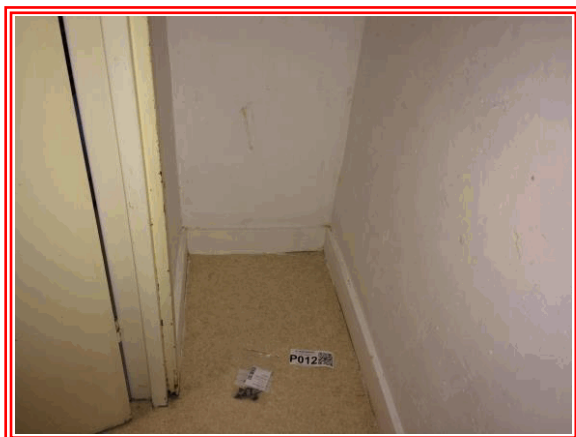
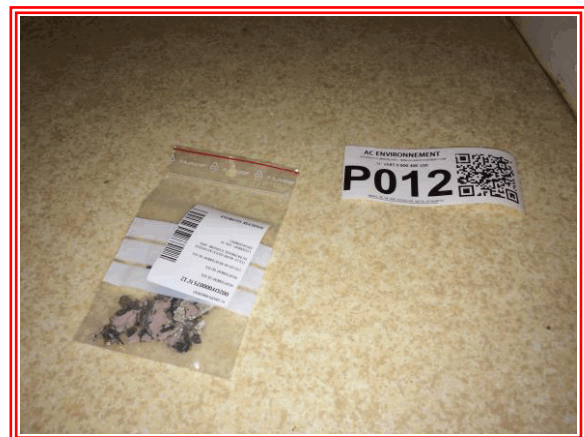
002OY000075 n°12 - 1 (P12)

logement	Vol 10 (Dégagement)	Revêtement de sol	Colles de revêtement de sol	P12	Réalisation d'un prélèvement	colle noire (isolé) au-dessus du ragréage d'origine gris	002OY000 075 n°12 - 1 - 002OY000 075 n°12 - 2	P12	Colle bitumineuse noire + ragréage gris + ragréage rose + sous couche de ragréage blanche	Positif	Présence sur analyse
logement	Vol 9 (W.C)	Revêtement de sol	Colles de revêtement de sol	S31 (P12)	Sondage et extension de la zone homogène du prélèvement P12	colle noire (isolé) au-dessus du ragréage d'origine gris	002OY000 075 n°12 - 1 - 002OY000 075 n°12 - 2	P12	Colle bitumineuse noire + ragréage gris + ragréage rose + sous couche de ragréage blanche	Positif	Présence sur analyse

<b>P12</b>	<b>Revêtement de sol</b>	<b>Revêtement de sol</b>	<b>Colle bitumineuse noire + ragréage gris + ragréage rose + sous couche de ragréage blanche - colle noire (isolé) au-dessus du ragréage d'origine gris -</b>	<b>logement - Vol 10 (Dégagement)</b>

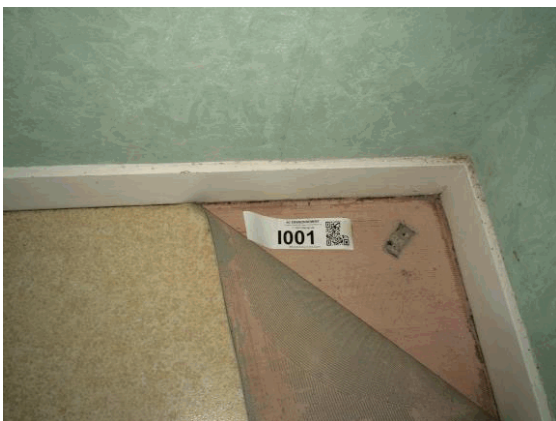
logement	Vol 3 (Chambre 2)	Revêtement de sol	Ragréage	I1	rose au-dessus du ragréage grise d'origine +colle		I1 - 1				Aucun prélèvement réalisé à la demande du client sur les revêtements de sols non d'origines.
