Rapport de mission de repérage des matériaux et produits contenant de l'amiante avant travaux

Adresse :	6 RUE DES TILLEULS - LOT ORIETTE
CP - Ville :	53230 COSSE LE VIVIEN
Référence client :	_00143000010000100012_
Date du repérage :	13/03/2017
Désignation :	Appartement n° 12 de type 2 situé au 01 er étage

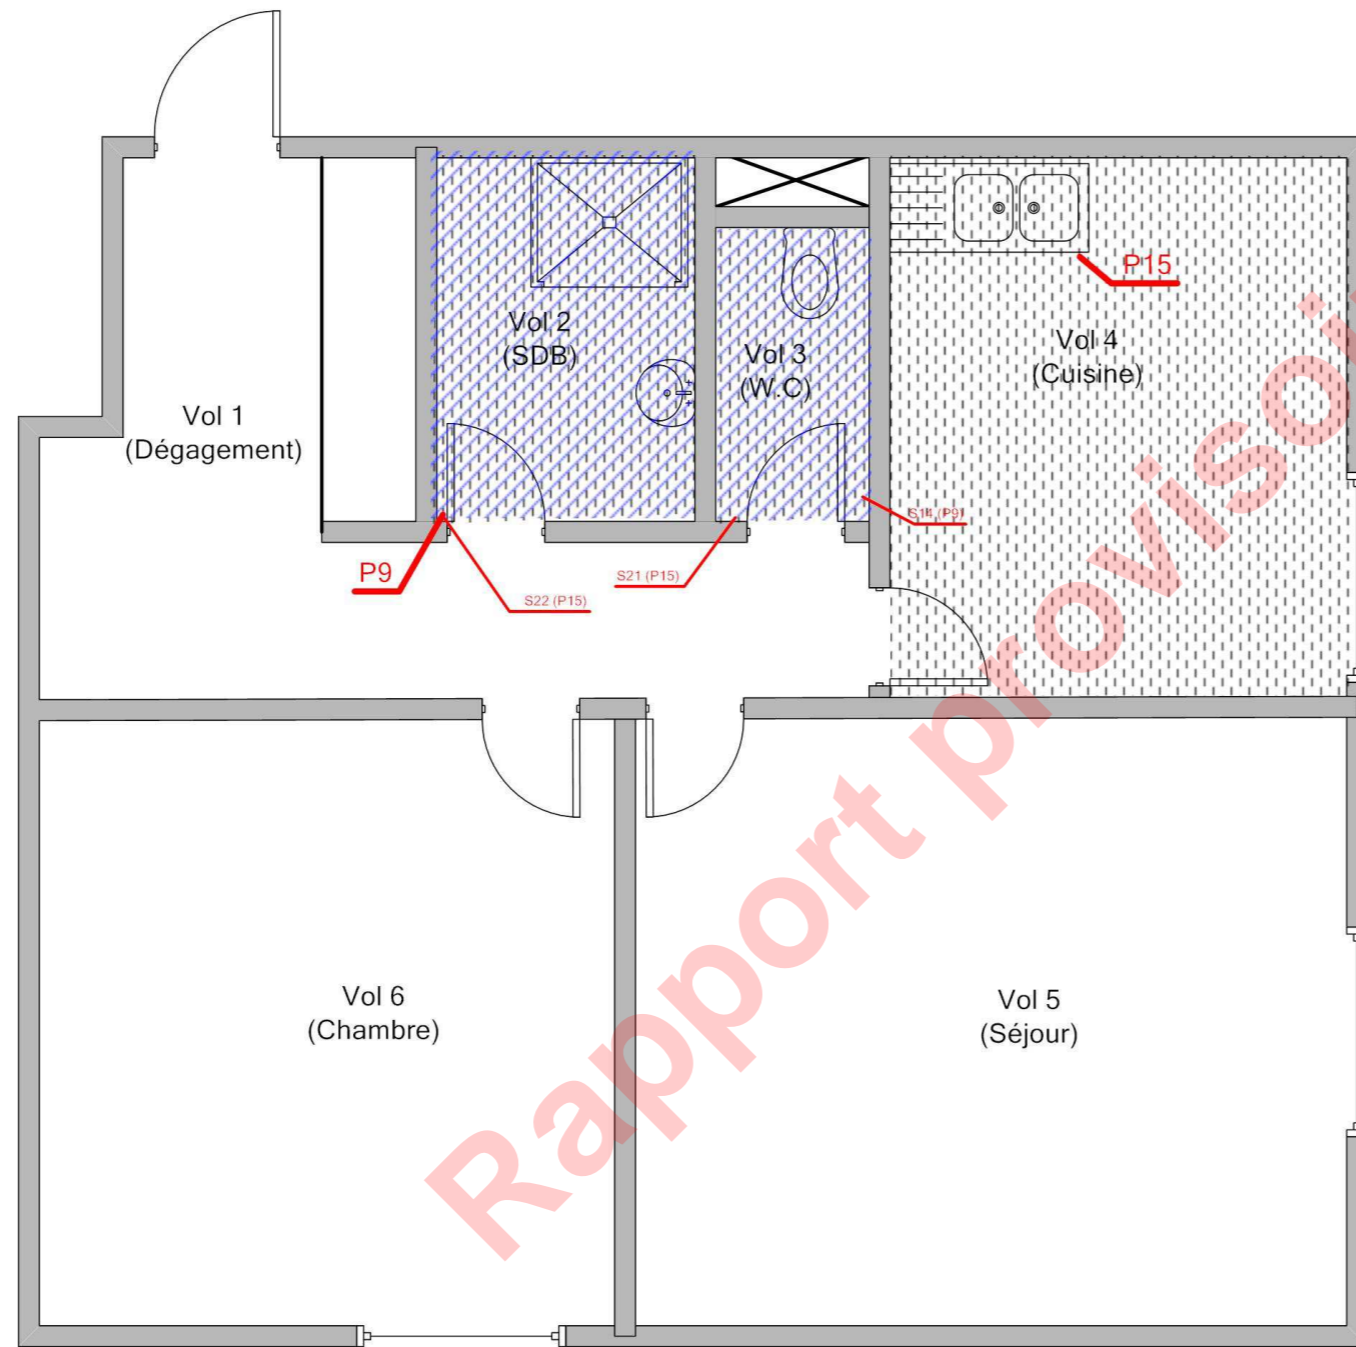
P15 : Colles de revêtement de sol bitumineuse noire
	P9 : Dalles plastiques dure cassante bleue

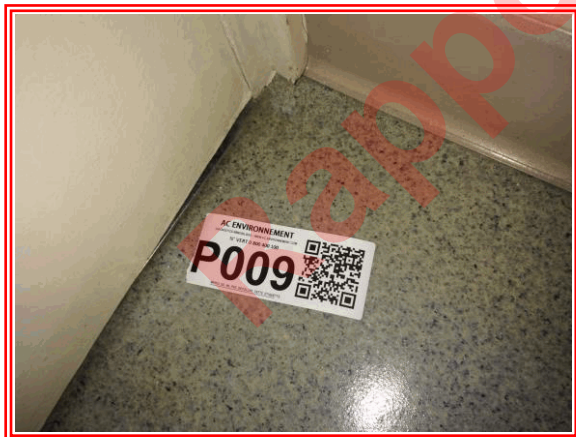
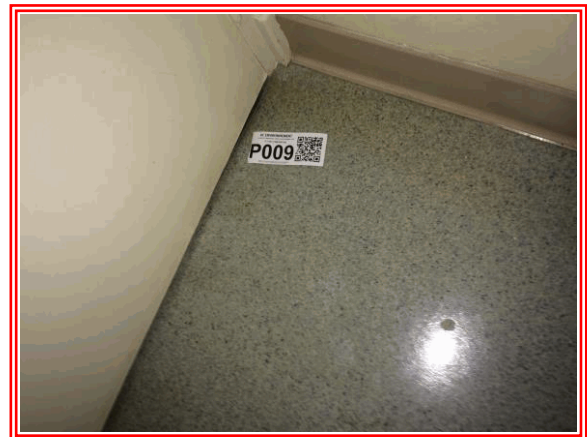
002OY000449 n°9 - 1 (P9)

Localisation	Catégorie	Composant	Partie de composant	Sur avis / réf pré.
Vol 2 (SDB)	Revêtement de sol	Revêtement de sol	Dalles plastiques	P9
Vol 3 (W.C)	Revêtement de sol	Revêtement de sol	Dalles plastiques	P9
Vol 4 (Cuisine)	Revêtement de sol	Revêtement de sol	Colles de revêtement de sol	P15
Vol 3 (W.C)	Revêtement de sol	Revêtement de sol	Colles de revêtement de sol	P15
Vol 2 (SDB)	Revêtement de sol	Revêtement de sol	Colles de revêtement de sol	P15
