Rapport de mission de repérage des matériaux et produits contenant de l'amiante avant travaux

Adresse :	LOT DE L ORIETTE
CP - Ville :	53230 COSSE LE VIVIEN
Référence client :	_0014300001_
Date du repérage :	20/10/2016
Désignation :	Bâtiment composé de 1 cage et de 2 étages

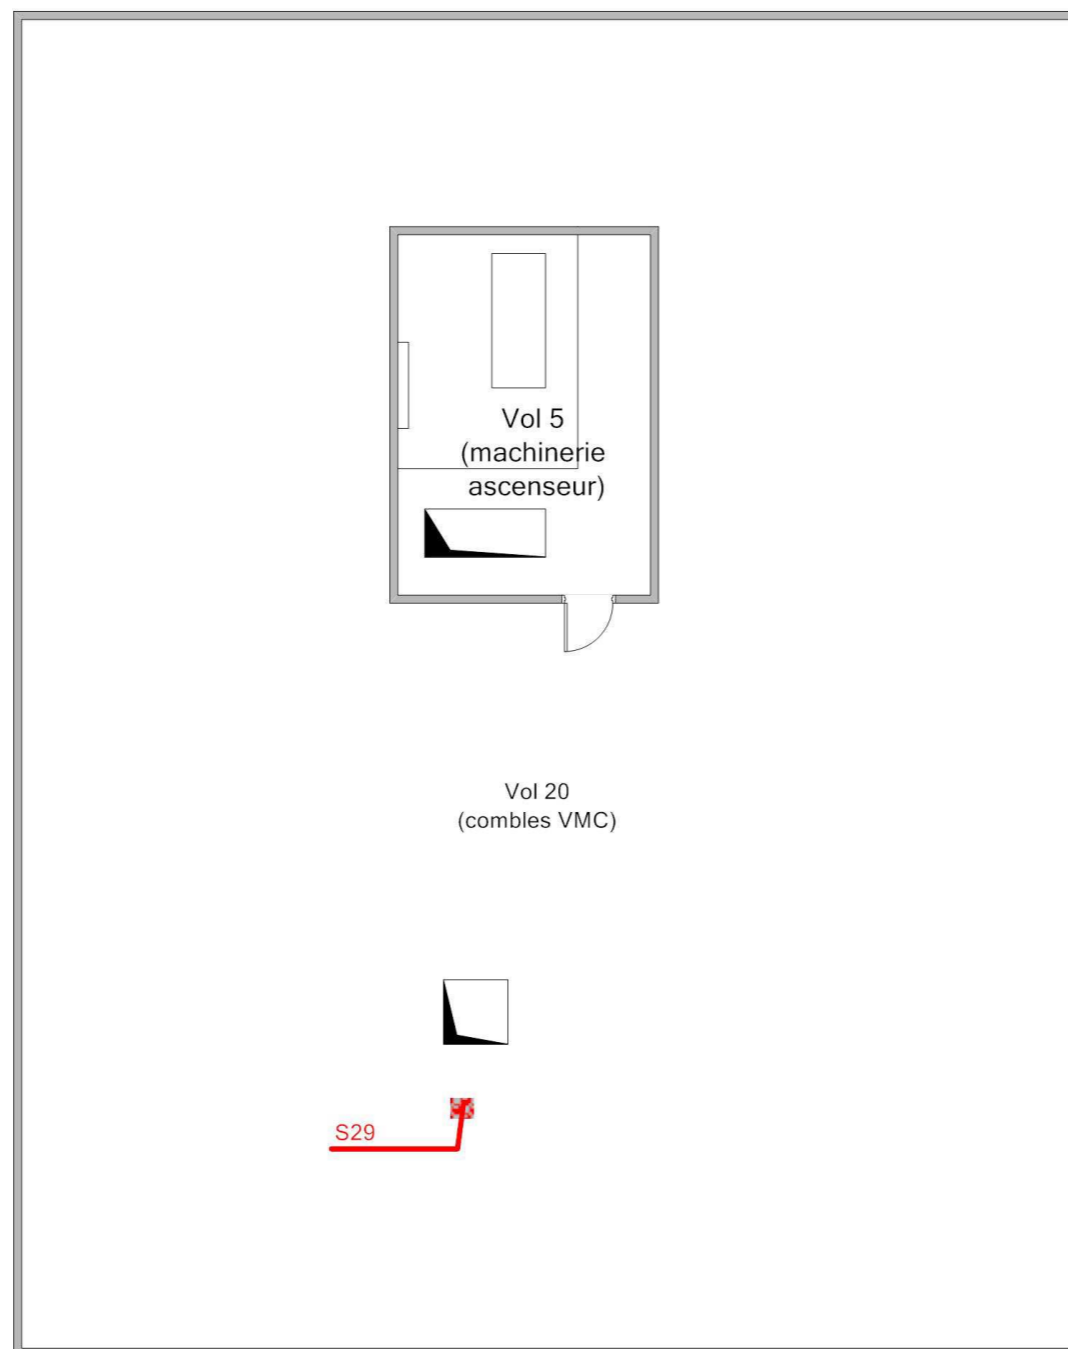
Vol 19 (PC R+2)	Parois verticales intérieures et enduits	Cloisons légères ou préfabriquées	Plaques planes en fibres-ciment	S28
Vol 20 (combles VMC)	Conduits, canalisations et équipements	Conduit air	Conduit en fibres-ciment	S29

S29: Conduit en fibres-ciment

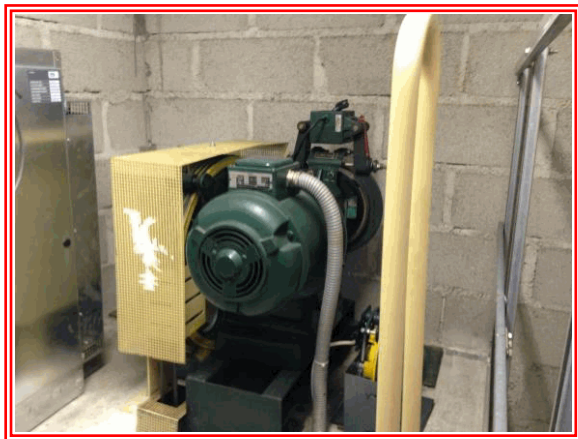
S9 - 1 (A9)

Localisation	Catégorie	Composant	Partie de composant	Sur avis / réf pré.
Vol 5 (machinerie ascenseur)	Ascenseurs et monte charges	Machinerie	Frein	S9
Vol 14 (hall entrée)	Parois verticales intérieures et enduits	Menuiseries	Matériau gris en vrac non séparable + peinture non séparable + matériau souple blanc	P19
Vol 13 (local VO)	Conduits, canalisations et équipements	Vide ordure	Conduit en fibres-ciment	S22
Vol 18 (PC R+1)	Parois verticales intérieures et enduits	Cloisons légères ou préfabriquées	Plaques planes en fibres-ciment	S23
Vol 18 (PC R+1)	Parois verticales intérieures et enduits	Cloisons légères ou préfabriquées	Plaques planes en fibres-ciment	S24
Vol 16 (local VO 1)	Conduits, canalisations et équipements	Vide ordure	Conduit en fibres-ciment	S25
Vol 17 (local VO 2)	Conduits, canalisations et équipements	Conduit air	Conduit en fibres-ciment	S26
Vol 19 (PC R+2)	Parois verticales intérieures et enduits	Cloisons légères ou préfabriquées	Plaques planes en fibres-ciment	S27

Plan	Localisation	Composant	Partie composant	Descriptif de l'action menée				Laboratoire		Conclusion
				Réf action	Observation	Précision loc.	Ref photo	Ref Prél.	Descriptif	
combles VMC	Vol 5 (machinerie ascenseur)	Machinerie	Frein	S9	Réalisation d'un sondage	Garniture de frein	S9 - 1			Présence sur document Accès difficile et risque de dégradation de la machinerie. La garniture de frein d'origine est donc considérer comme amianté sur décision de l'opérateur de repérage.
