## Rapport de mission de repérage des matériaux et produits contenant de l'amiante avant travaux

Adresse :	24 BD MILIANA LES ORMES - LA MAILLARDIERE 3
CP - Ville :	53200 CHATEAU GONTIER
Référence client :	_0015800070000100169_
Date du repérage :	03/07/2017
Désignation :	Appartement n° 169 de type 4 situé au RDC

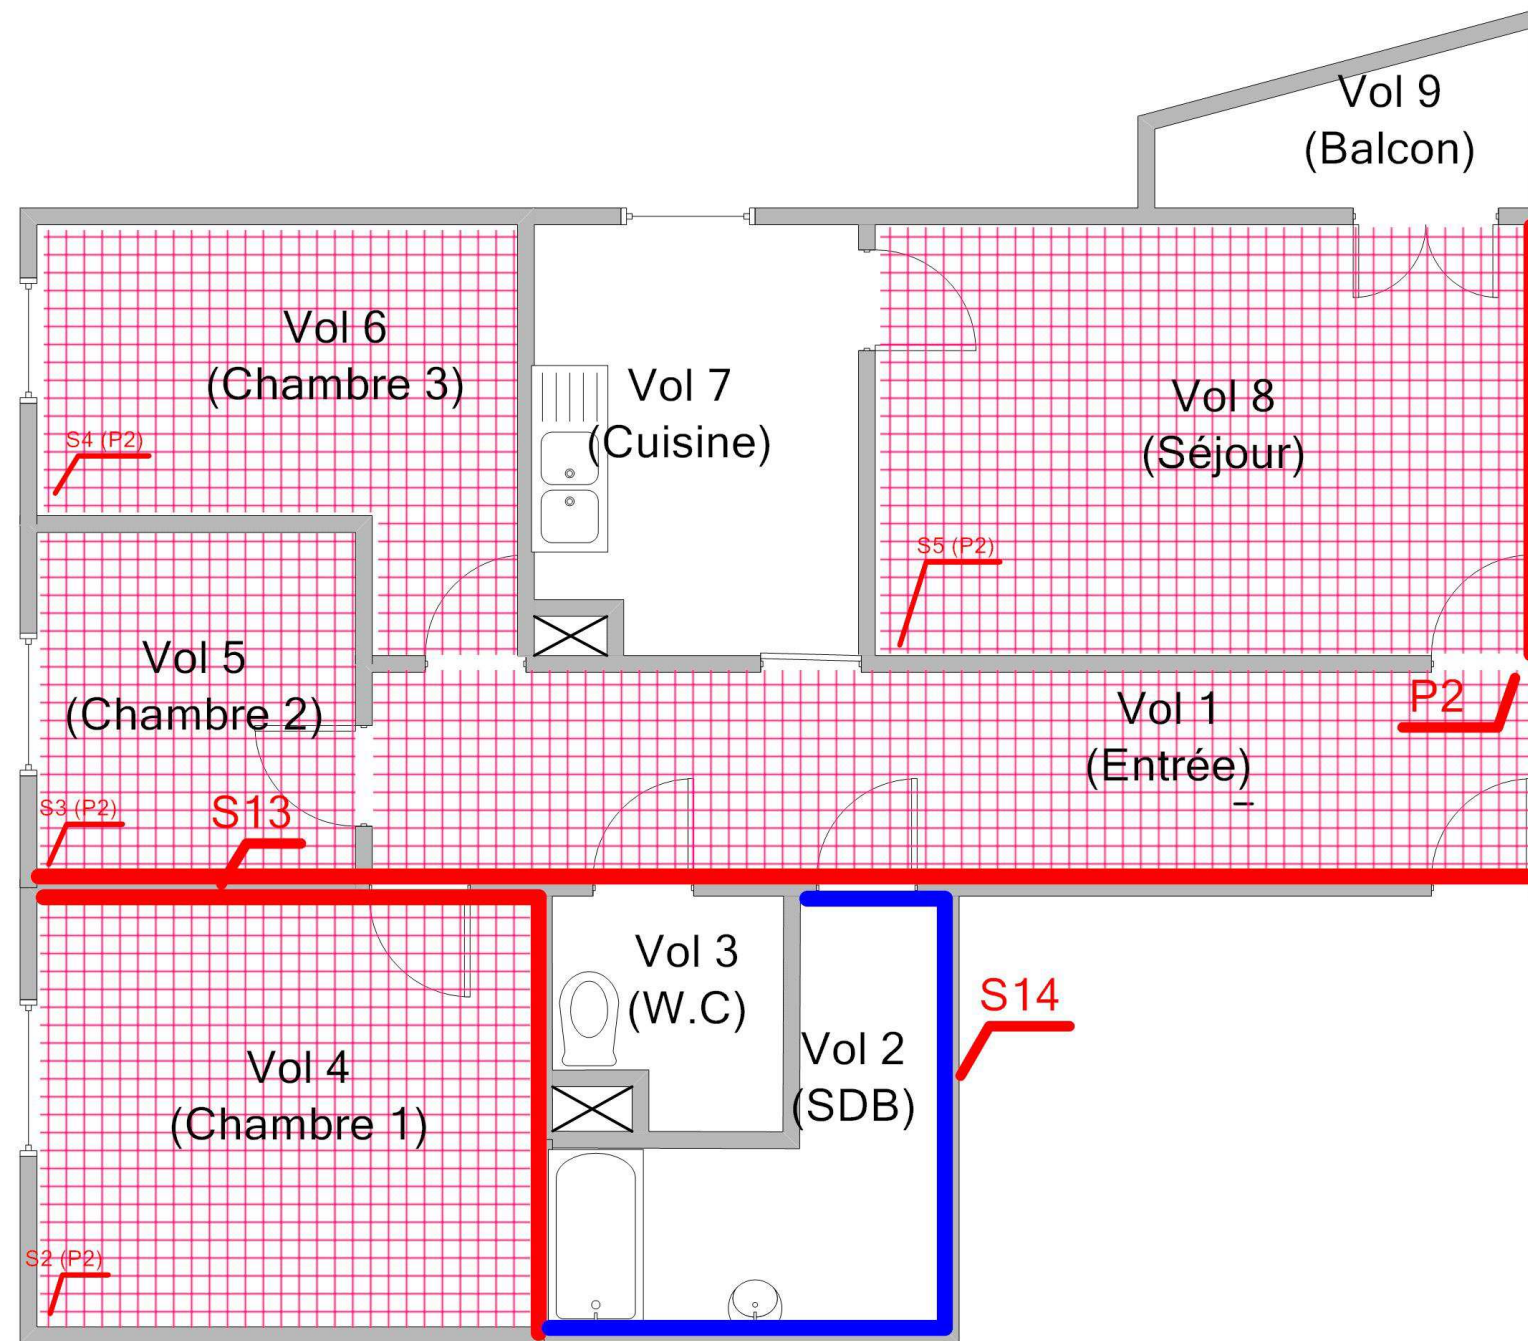
S13: Enduit plâtre (Porteur pièces sèches)
	S14: Enduit plâtre (Porteur pièces humides)
	P2 : Enduit ciment (Plafond pièces sèches)

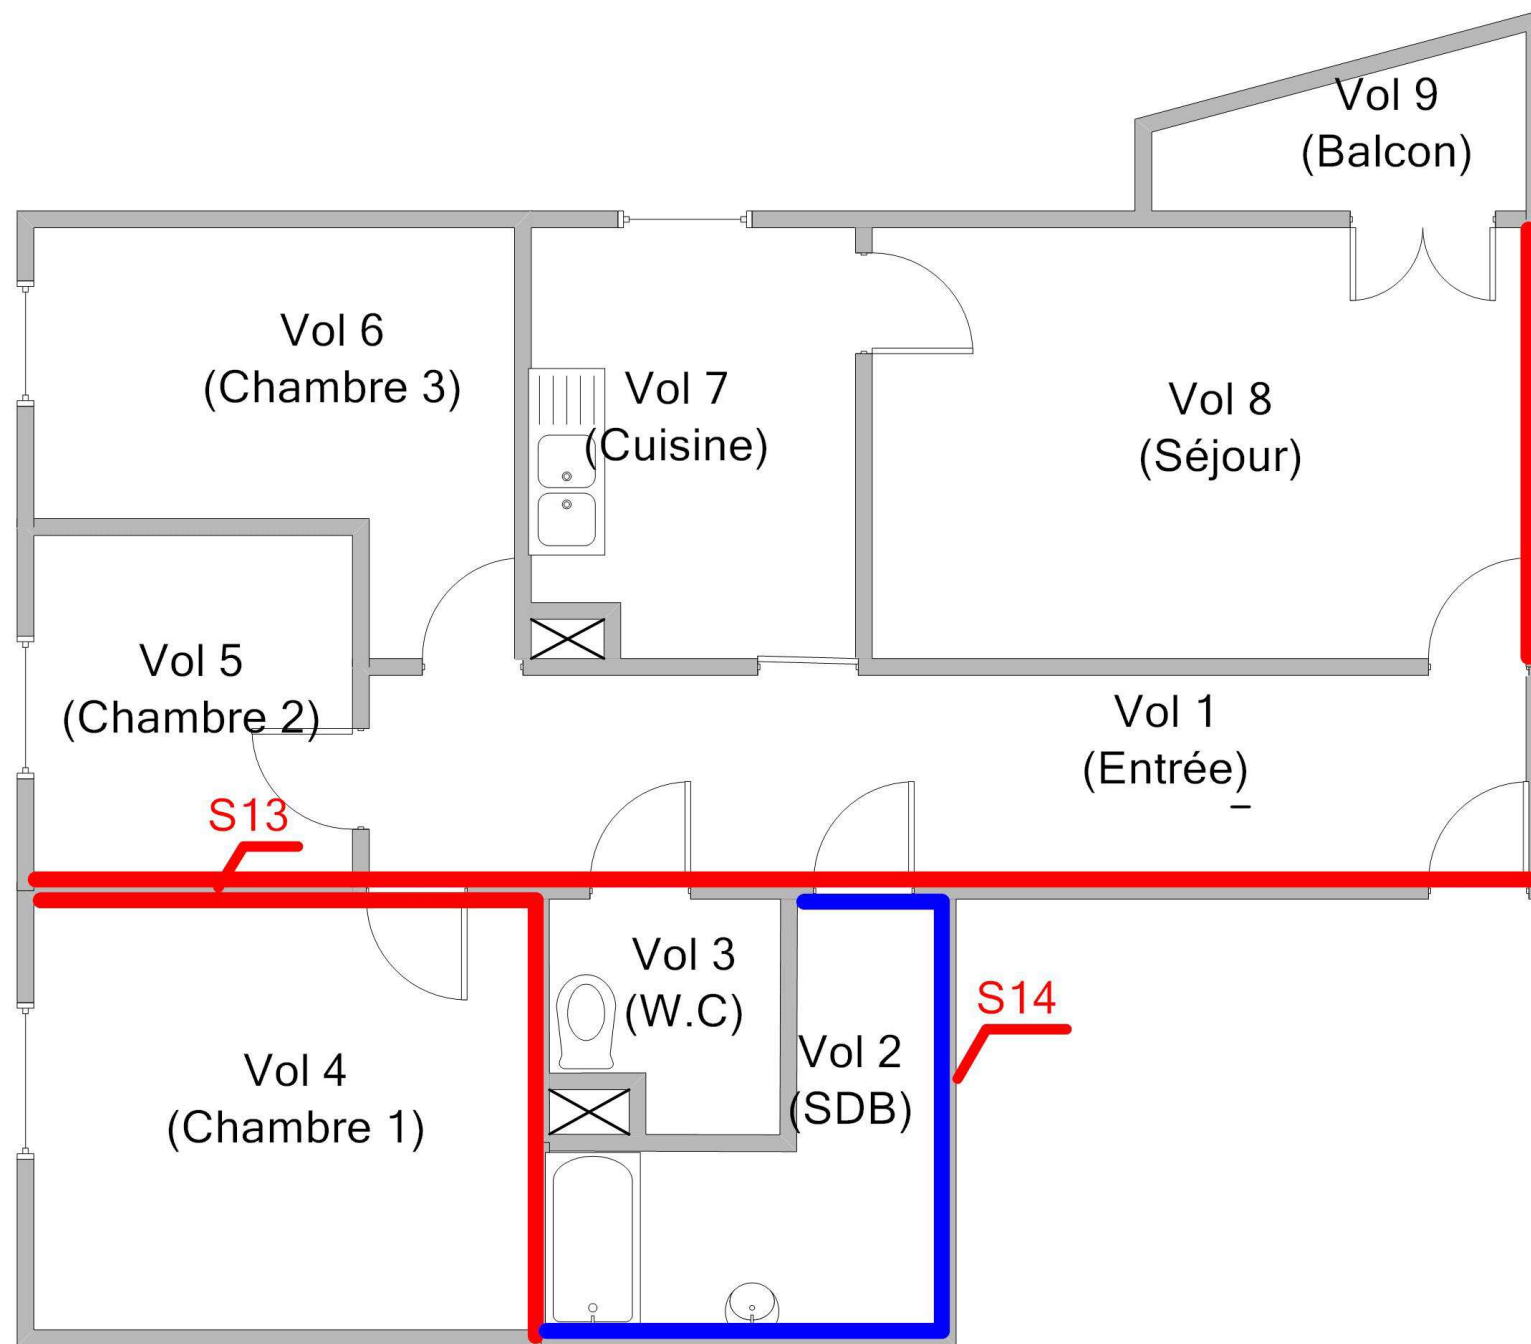
**APPARTEMENT N°169 - MPCA PAROIS VERTICALES INTÉRIEURES ET ENDUITS**

S13: Enduit plâtre (Porteur pièces sèches)
	S14: Enduit plâtre (Porteur pièces humides)

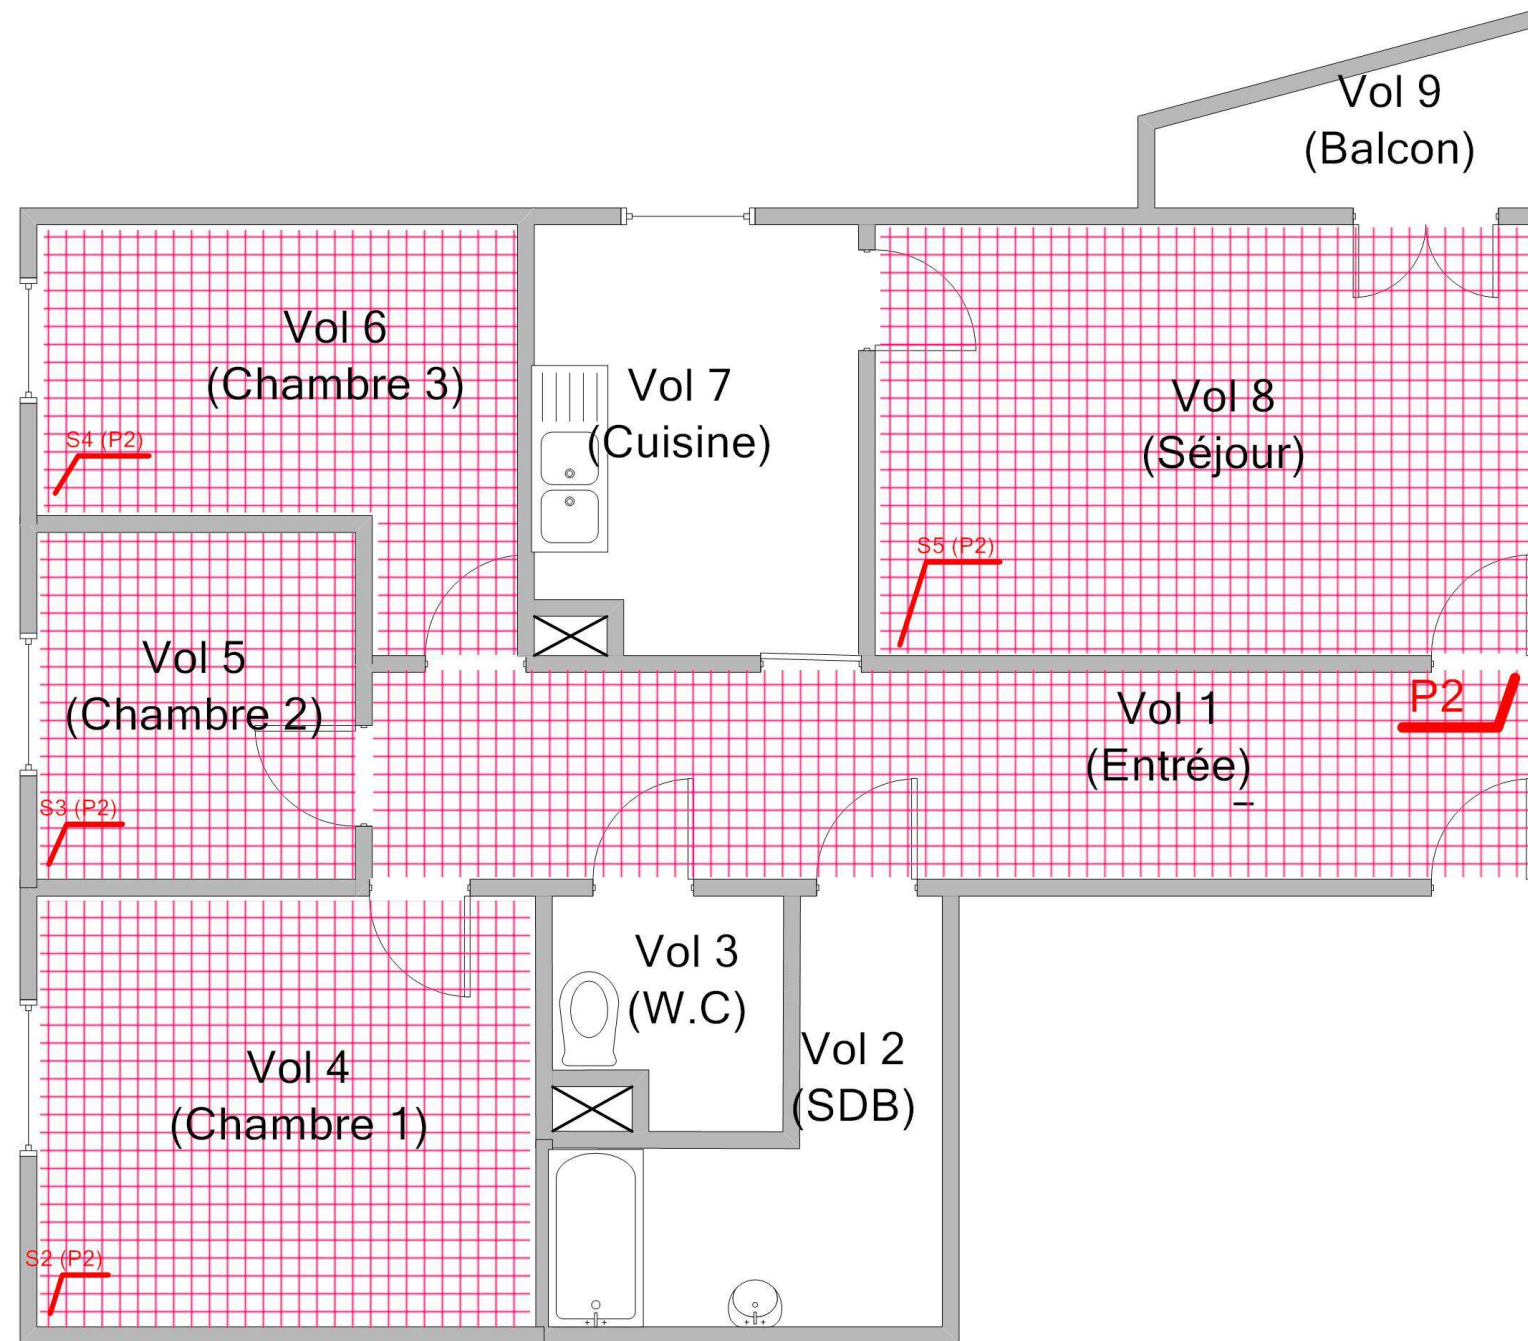
P2 : Enduit ciment (Plafond pièces sèches)
---	--

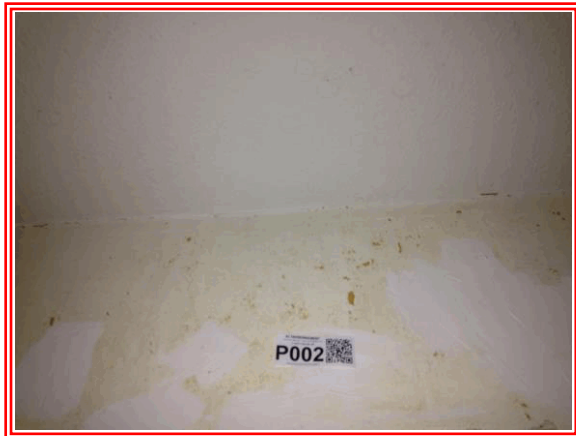
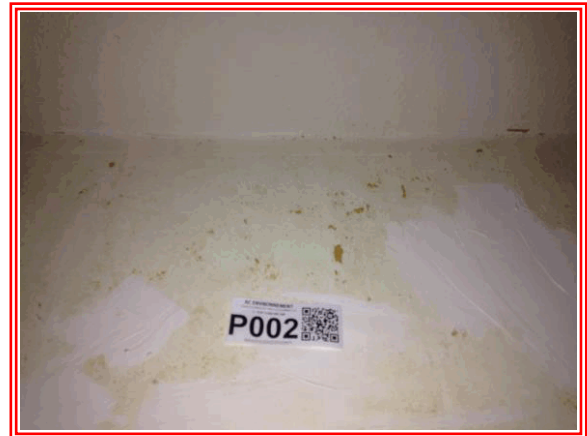
002NI001565 n°2 - 2 (P2)

Plan	Localisation	Composant	Partie composant	Descriptif de l'action menée				Laboratoire			Conclusion
				Réf action	Observation	Précision loc.	Ref photo	Ref Prél.	Descriptif	Résultat	
Appartement n°169	Vol 1 (Entrée)	Plafonds	Enduit ciment	P2	Réalisation d'un prélèvement	Pièces sèches	002NI0015 65 n°2 - 1 - 002NI0015 65 n°2 - 2	P2	Enduit ciment	Positif	Présence sur analyse
Appartement n°169	Vol 4 (Chambre 1)	Plafonds	Enduit ciment	S2 (P2)	Sondage et extension de la zone homogène du prélèvement P2	Pièces sèches	002NI0015 65 n°2 - 1 - 002NI0015 65 n°2 - 2	P2	Enduit ciment	Positif	Présence sur analyse
Appartement n°169	Vol 5 (Chambre 2)	Plafonds	Enduit ciment	S3 (P2)	Sondage et extension de la zone homogène du prélèvement P2	Pièces sèches	002NI0015 65 n°2 - 1 - 002NI0015 65 n°2 - 2	P2	Enduit ciment	Positif	Présence sur analyse
Appartement n°169	Vol 6 (Chambre 3)	Plafonds	Enduit ciment	S4 (P2)	Sondage et extension de la zone homogène du prélèvement P2	Pièces sèches	002NI0015 65 n°2 - 1 - 002NI0015 65 n°2 - 2	P2	Enduit ciment	Positif	Présence sur analyse

Appartement n°169	Vol 8 (Séjour)	Plafonds	Enduit ciment	S5 (P2)	Sondage et extension de la zone homogène du prélèvement P2	Pièces sèches	002NI0015 65 n°2 - 1 - 002NI0015 65 n°2 - 2	P2	Enduit ciment	Positif	Présence sur analyse
Appartement n°169	Vol 2 (SDB)	Plafonds	Enduit ciment	P4	Réalisation d'un prélèvement	Pièces humides	002NI0015 65 n°4 - 1 - 002NI0015 65 n°4 - 2	P4	Matériau gris en vrac hétérogène + enduit plâtreux blanc en vrac non séparable + peinture non séparable	Négatif	Négatif sur analyse
Appartement n°169	Vol 3 (W.C) - Vol 7 (Cuisine)	Plafonds	Enduit ciment	S1 - S6	Sondage et extension de la zone homogène du prélèvement P4	Pièces humides	002NI0015 65 n°4 - 1 - 002NI0015 65 n°4 - 2	P4	Matériau gris en vrac hétérogène + enduit plâtreux blanc en vrac non séparable + peinture non séparable	Négatif	Négatif sur analyse
