## Rapport de mission de repérage des matériaux et produits contenant de l'amiante avant travaux

Adresse :	24 BD MILIANA LES ORMES - LA MAILLARDIERE 3
CP - Ville :	53200 CHATEAU GONTIER
Référence client :	_0015800070000100172_
Date du repérage :	04/07/2017
Désignation :	Appartement n° 172 de type 2 situé au RDC

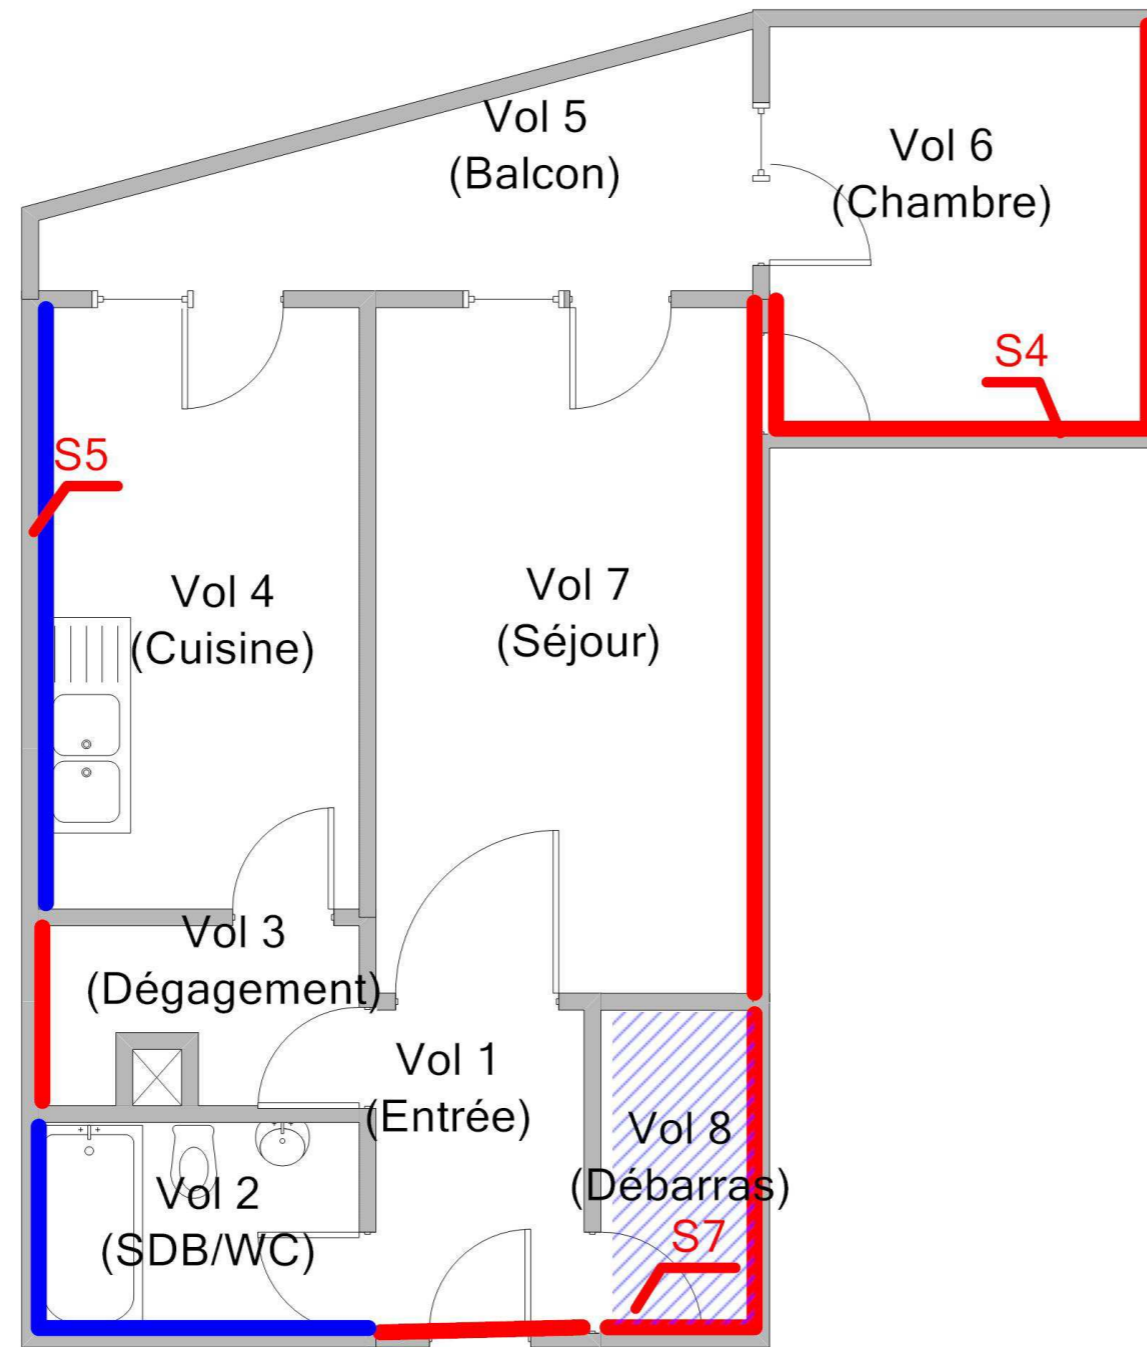
S7: Dalles plastiques beiges
	S5: Enduit plâtre (Porteur pièces humides)
	S4: Enduit plâtre (Porteur pièces sèches)

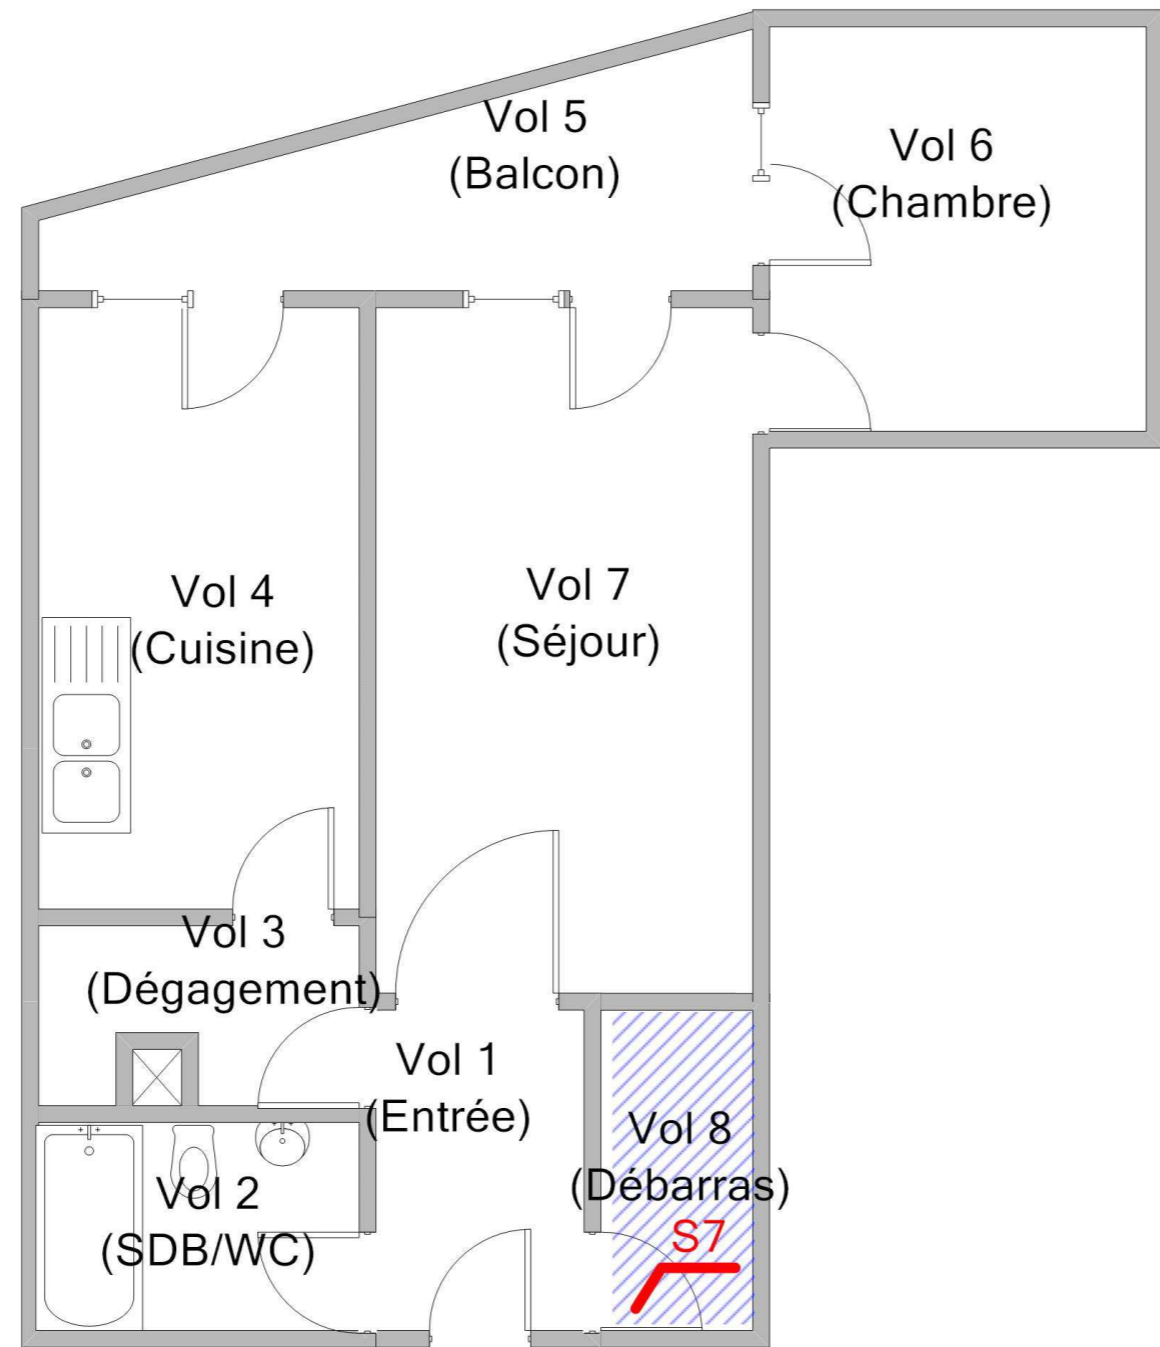
**APARTEMENT N°172 - MPCA REVÊTEMENT DE SOL**

S7: Dalles plastiques  
beiges

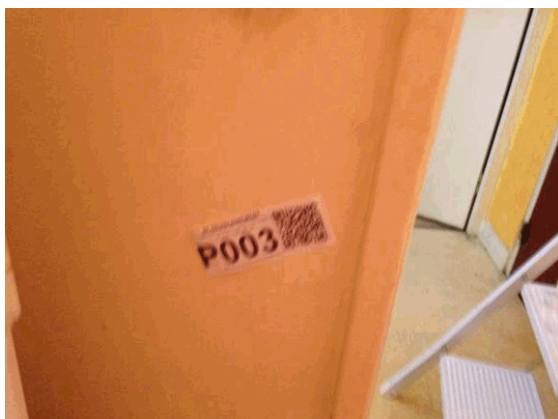
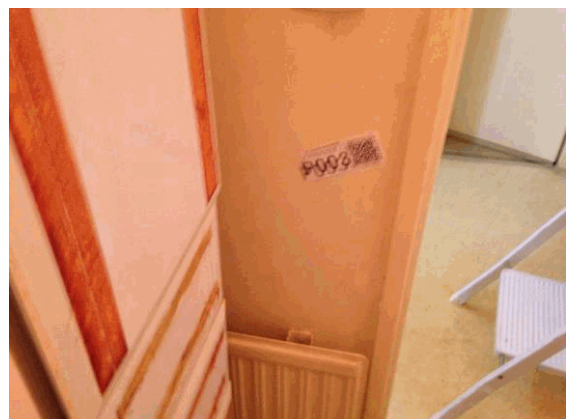
002NI001568 n°3 - 1 (P3)

Appartement n°172	Vol 4 (Cuisine)	Murs et cloisons	Jonction entre panneaux préfabriqués	P3	Réalisation d'un prélèvement	Cloisons et doublages pièces humides	002NI001568 n°3 - 1 - 002NI001568 n°3 - 2	P3	Enduit plâtreux blanc en vrac non séparable + carton non séparable + peinture	Négatif	Négatif sur analyse
Appartement n°172	Vol 2 (SDB/WC)	Murs et cloisons	Jonction entre panneaux préfabriqués	S15	Sondage et extension de la zone homogène du prélèvement P3	Cloisons et doublages pièces humides	002NI001568 n°3 - 1 - 002NI001568 n°3 - 2	P3	Enduit plâtreux blanc en vrac non séparable + carton non séparable + peinture	Négatif	Négatif sur analyse
<b>Appartement n°172</b>	<b>Vol 6 (Chambre)</b>	<b>Murs et cloisons</b>	<b>Enduit plâtre</b>	<b>S4</b>	<b>Réalisation d'un sondage</b>	<b>Porteurs pièces sèches</b>	<b>S4 - 1</b>				<b>Présence sur document Prélèvement n°11 du dossier AC-ENVIRONNEMENT 002OY000169</b>

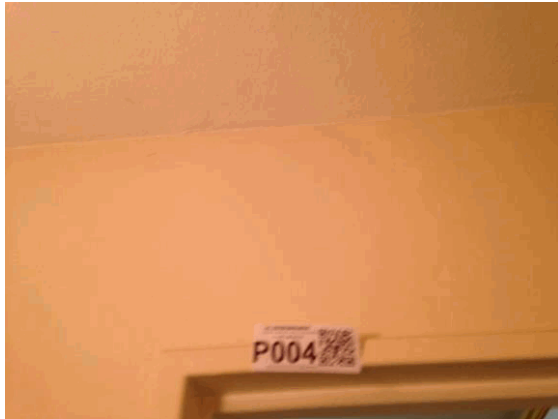
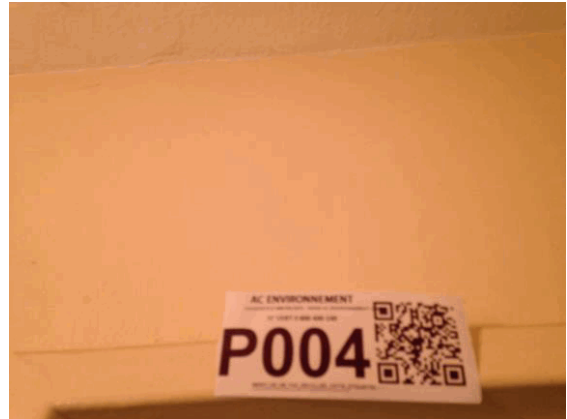
002NI001568 n°4 - 1 (P4)

Appartement n°172	Vol 2 (SDB/WC)	Plafonds	Enduit ciment	S16	Sondage et extension de la zone homogène du prélèvement P4	Pièces humides	002NI001568 n°4 - 1 - 002NI001568 n°4 - 2	P4	Enduit beige en vrac non séparable + peinture non séparable	Négatif	Négatif sur analyse

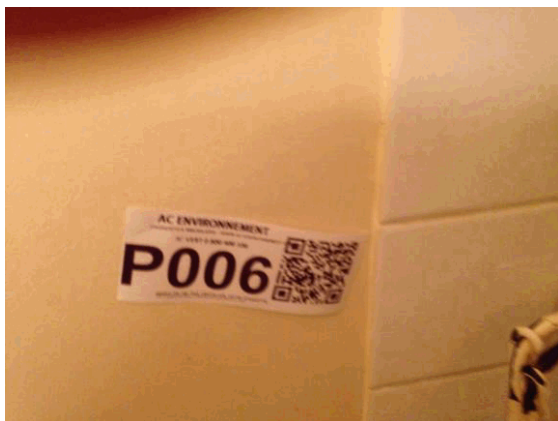
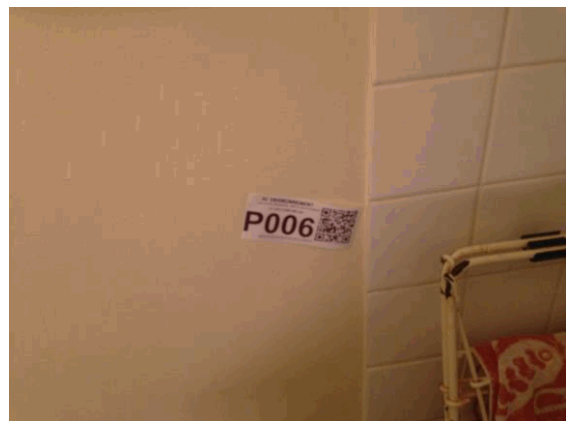
002NI001568 n°6 - 2 (P6)

P6	Revêtement de mur	Revêtement de mur	Colle beige + peinture non séparable + carrelage - Blanche 5*5 -	Appartement n°172 - Vol 2 (SDB/WC)

▶ Colle beige + peinture non séparable + carrelage	META	1	21/07/2017	Amiante non détecté / -

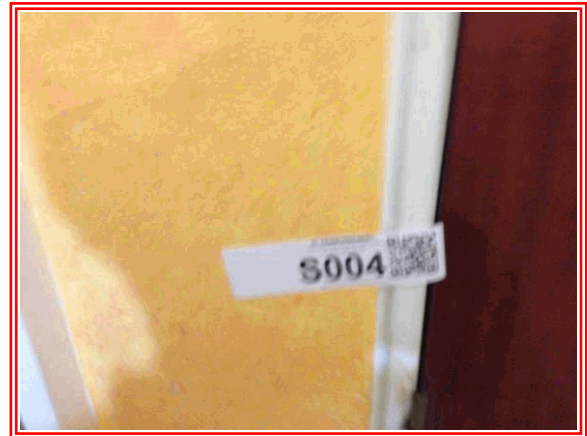
S4 - 1 (A4)

Localisation	Catégorie	Composant	Partie de composant	Sur avis / réf pré.
Vol 6 (Chambre)	Parois verticales intérieures et enduits	Murs et cloisons	Enduit plâtre	S4
Vol 4 (Cuisine)	Parois verticales intérieures et enduits	Murs et cloisons	Enduit plâtre	S5
Vol 8 (Débarras)	Revêtement de sol	Revêtement de sol	Dalles plastiques	S7

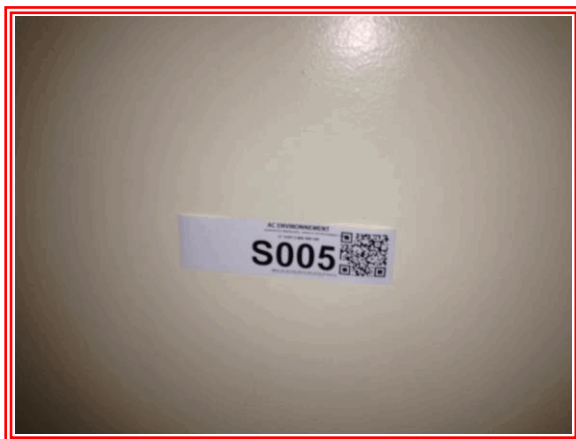
S5 - 1 (A5)

Appartement n°172	Vol 4 (Cuisine)	Murs et cloisons	Enduit plâtre	S5	Réalisation d'un sondage	Porteurs pièces humides	S5 - 1			Présence sur document Prélèvement n°7 du dossier AC-ENVIRONNEMENT 002OY000169
