Rapport de mission de repérage des matériaux et produits contenant de l'amiante avant travaux

Adresse :	24 BD MILIANA LES ORMES - LA MAILLARDIERE 3
CP - Ville :	53200 CHATEAU GONTIER
Référence client :	_0015800070000100174_
Date du repérage :	03/07/2017
Désignation :	Appartement n° 174 de type 2 situé au RDC

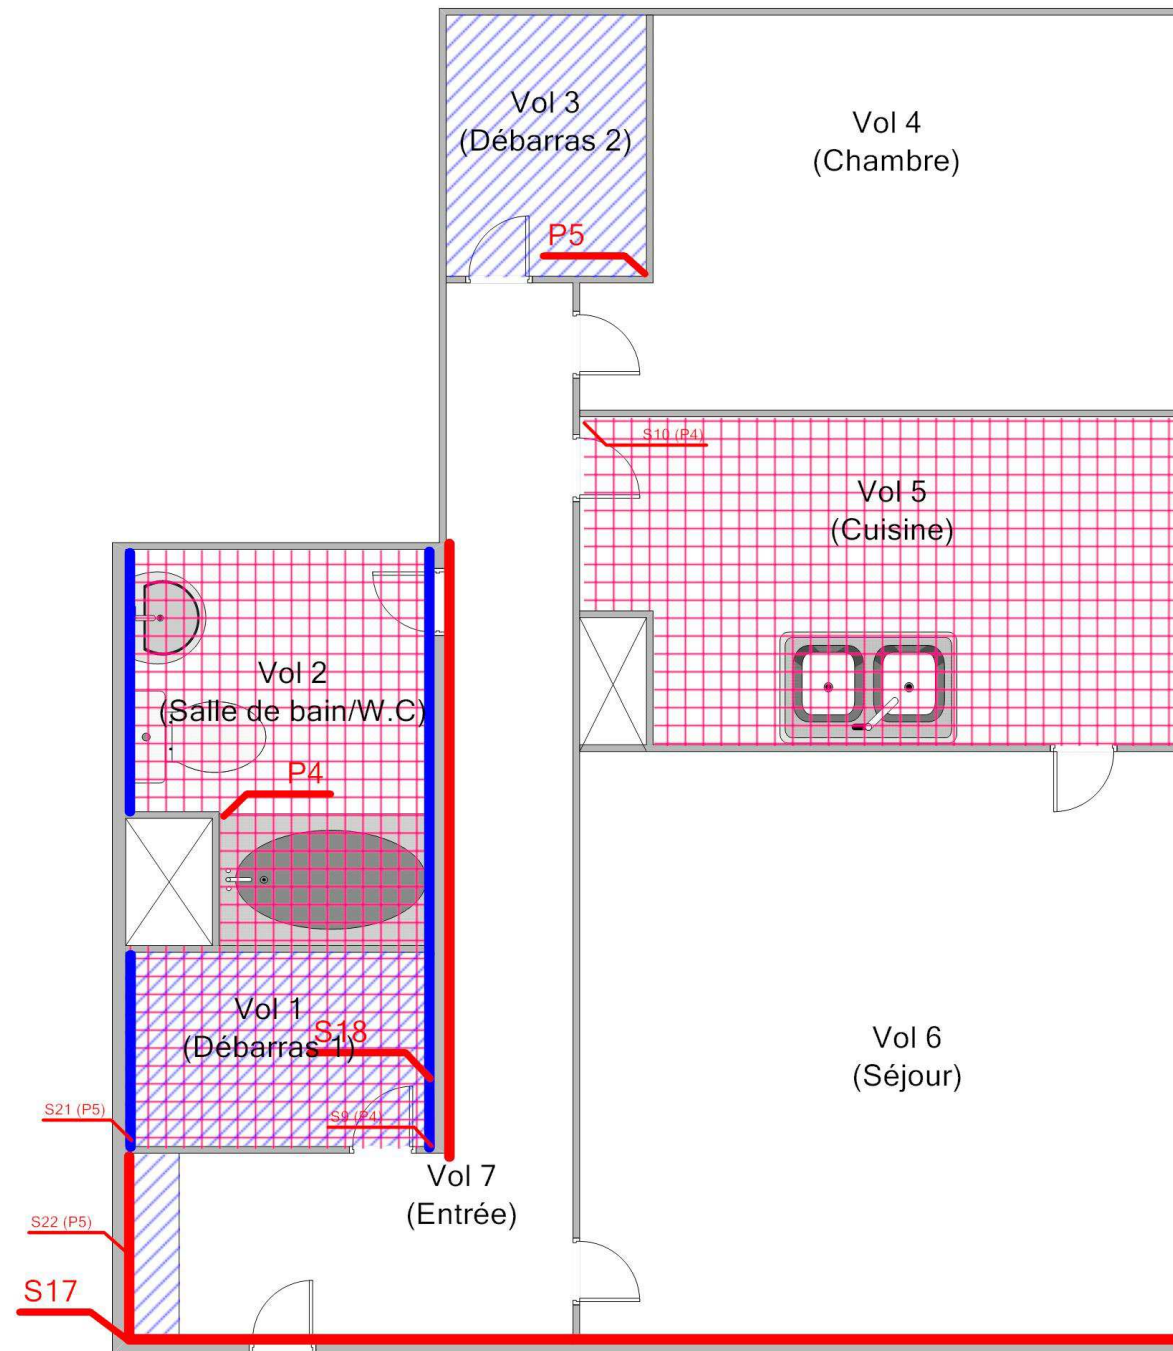
S17: Enduit plâtre (Porteur pièces sèches)
	P5 : Dalles plastiques beiges
	P4 : Enduit ciment (Plafond pièces humides)
	S18: Enduit plâtre (Porteur pièces humides)

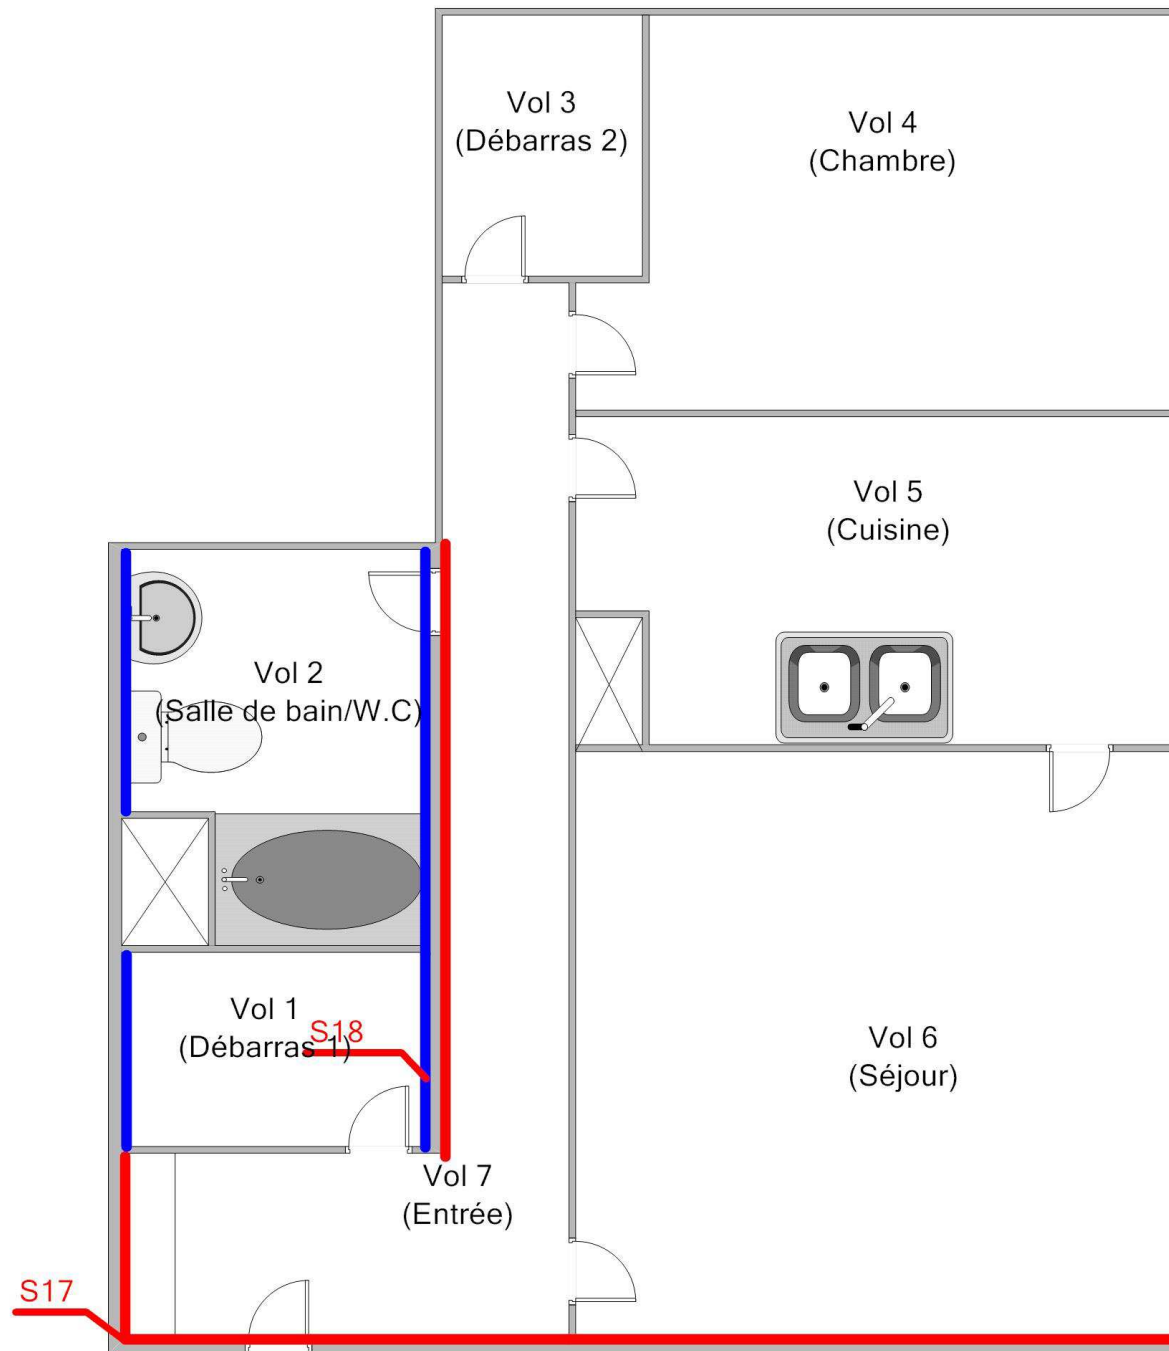
APPARTEMENT N°174 - MPCA PAROIS VERTICALES INTÉRIEURES ET ENDUITS

S17: Enduit plâtre (Porteur pièces sèches)

S18: Enduit plâtre (Porteur pièces humides)

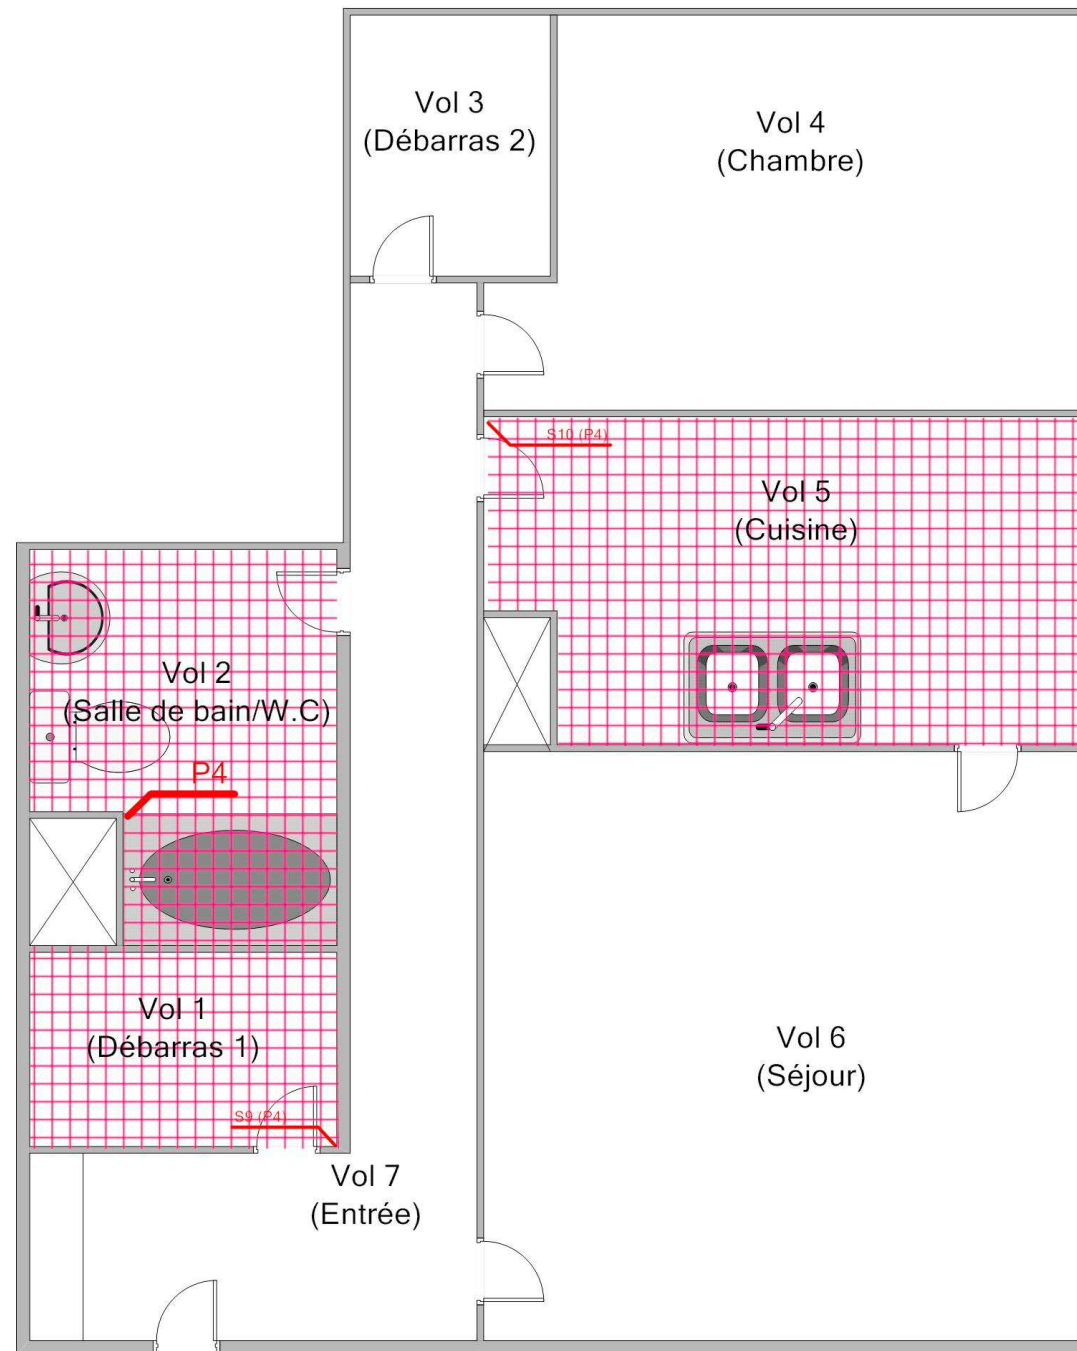
APPARTEMENT N°174 - MPCA PLAFOND ET FAUX-PLAFONDS

P4 : Enduit ciment (Plafond pièces humides)
---	---

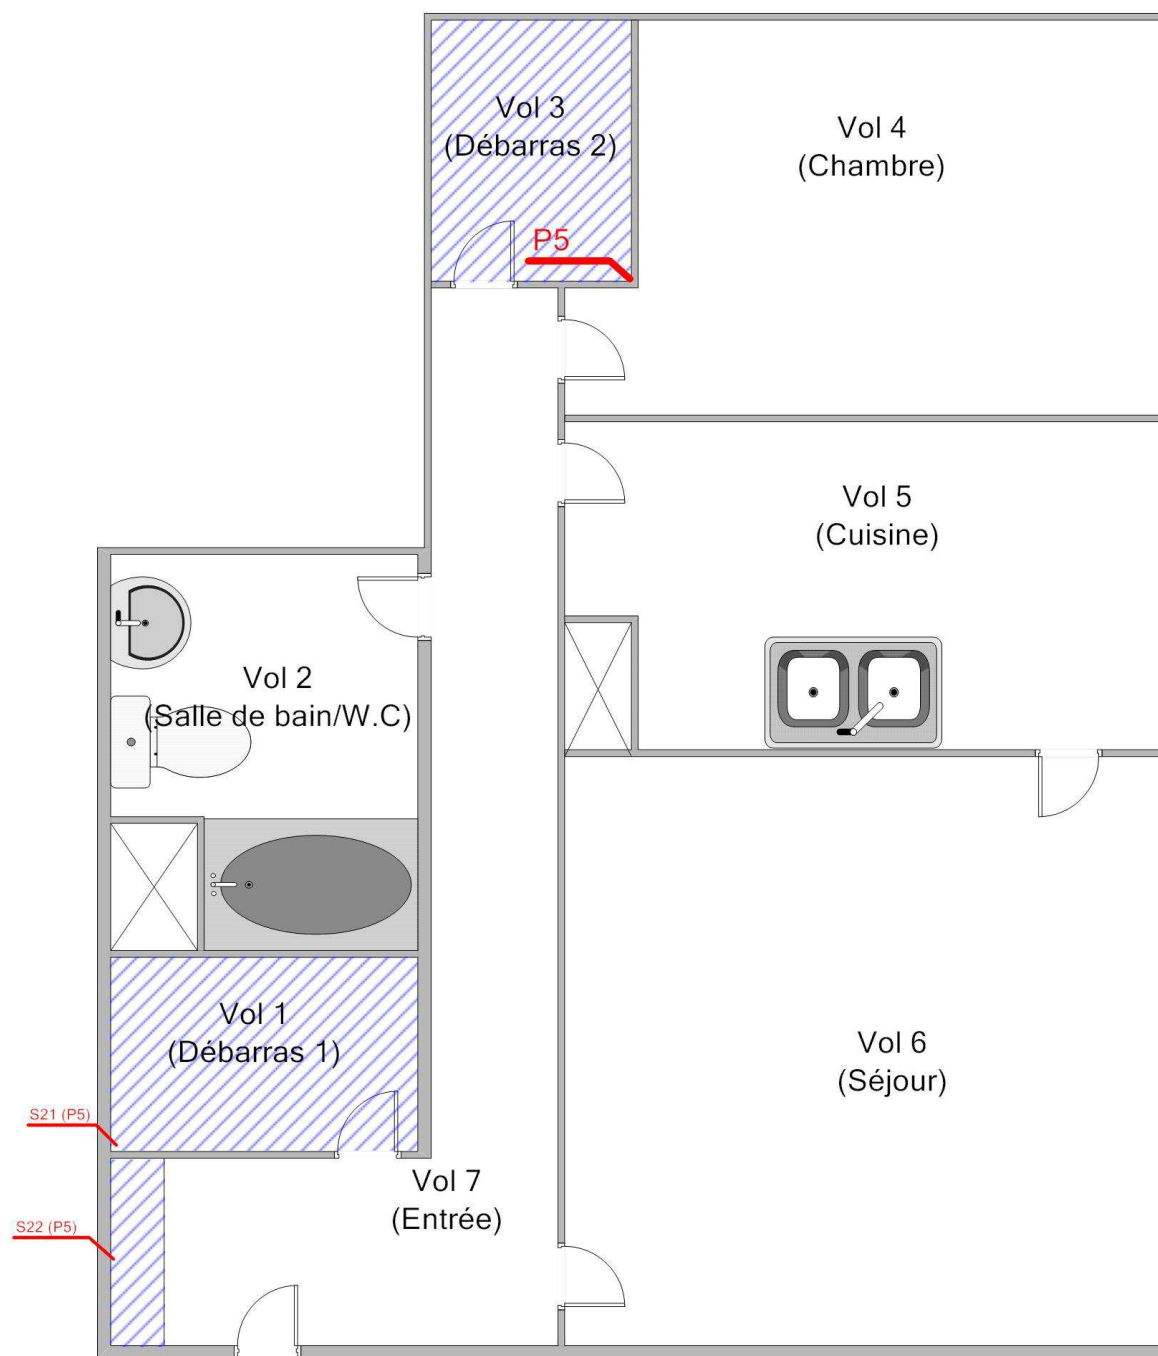
APARTEMENT N°174 - MPCA REVÊTEMENT DE SOL

P5 : Dalles plastiques beiges

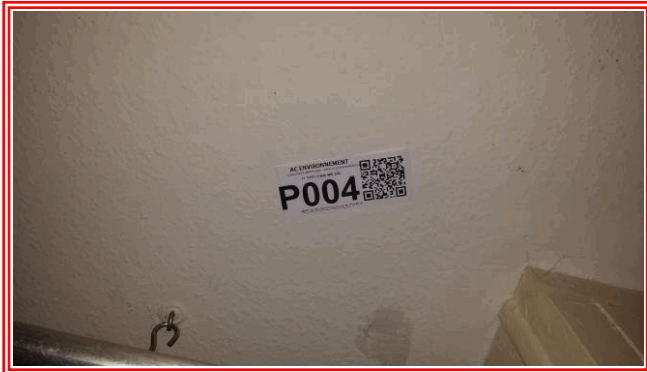
002NI001561 n°4 - 1 (P4)

Appartement n°174	Vol 1 (Débaras 1)	Plafonds	Enduit ciment	S9 (P4)	Sondage et extension de la zone homogène du prélèvement P4	Pièces humides	002NI0015 61 n°4 - 1 - 002NI0015 61 n°4 - 2	P4	Enduit plâtreux blanc + peinture	Positif	Présence sur analyse
Appartement n°174	Vol 5 (Cuisine)	Plafonds	Enduit ciment	S10 (P4)	Sondage et extension de la zone homogène du prélèvement P4	Pièces humides	002NI0015 61 n°4 - 1 - 002NI0015 61 n°4 - 2	P4	Enduit plâtreux blanc + peinture	Positif	Présence sur analyse

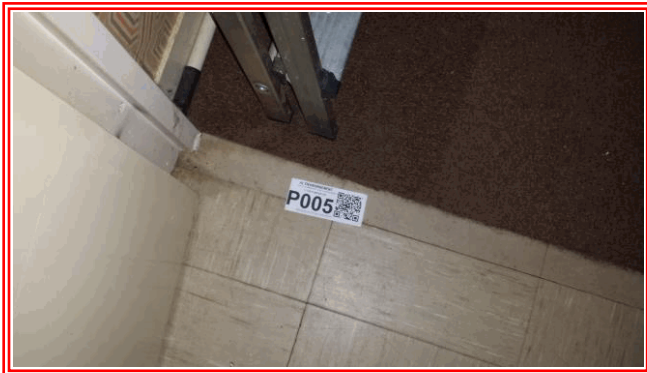
002NI001561 n°5 - 2 (P5)

Appartement n°174	Vol 7 (Entrée)	Revêtement de sol	Dalles plastiques	S22 (P5)	Sondage et extension de la zone homogène du prélèvement P5	Dalles beiges foncées + colle jaune	002NI0015 61 n°5 - 1 - 002NI0015 61 n°5 - 2	P5	Dalles plastiques	Positif	Présence sur analyse

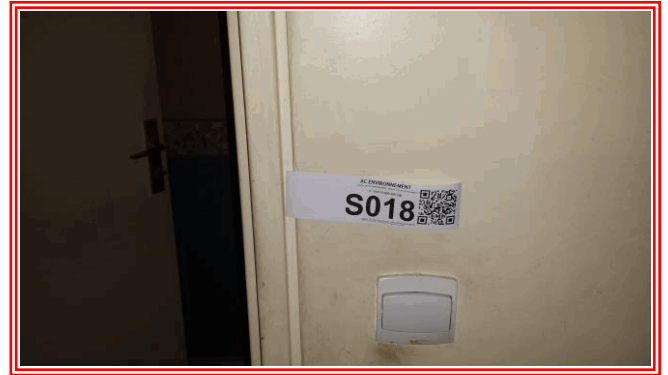
S18 - 1 (A18)

Appartement n°174	Vol 2 (Salle de bain/W.C)	Murs et cloisons	Enduit plâtre	S18	Sondage et extension de la zone homogène du sondage S18	Porteurs pièces humides	S18 - 1			Présence sur document Prélèvement n°7 du dossier AC-ENVIRONNEMENT 002OY000169
