Rapport de mission de repérage des matériaux et produits contenant de l'amiante avant travaux

Adresse :	24 BD MILIANA LES ORMES - LA MAILLARDIERE 3
CP - Ville :	53200 CHATEAU GONTIER
Référence client :	_0015800070000100179_
Date du repérage :	03/07/2017
Désignation :	Appartement n° 179 de type 2 situé au 01 er étage

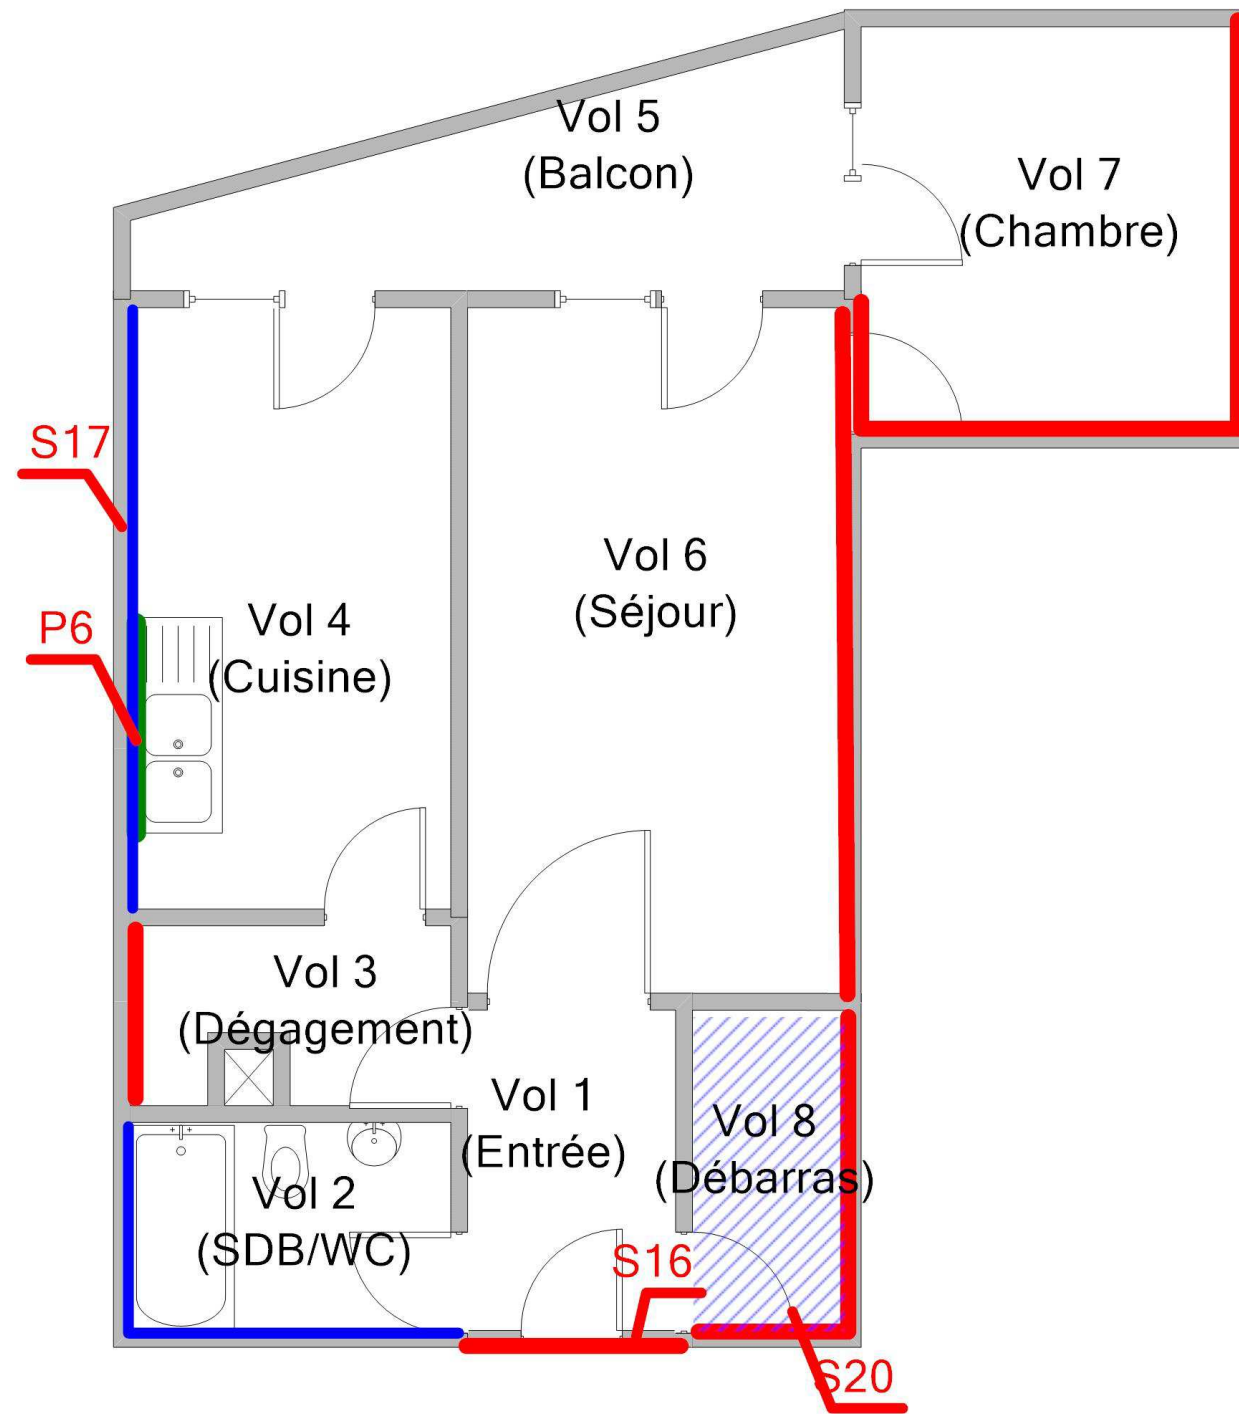
S16: Enduit plâtre (Porteur pièces sèches)
	S17: Enduit plâtre (Porteur pièces humides)
	S20: Dalles plastiques beiges
	P6 : Colle de carrelage (faïence)

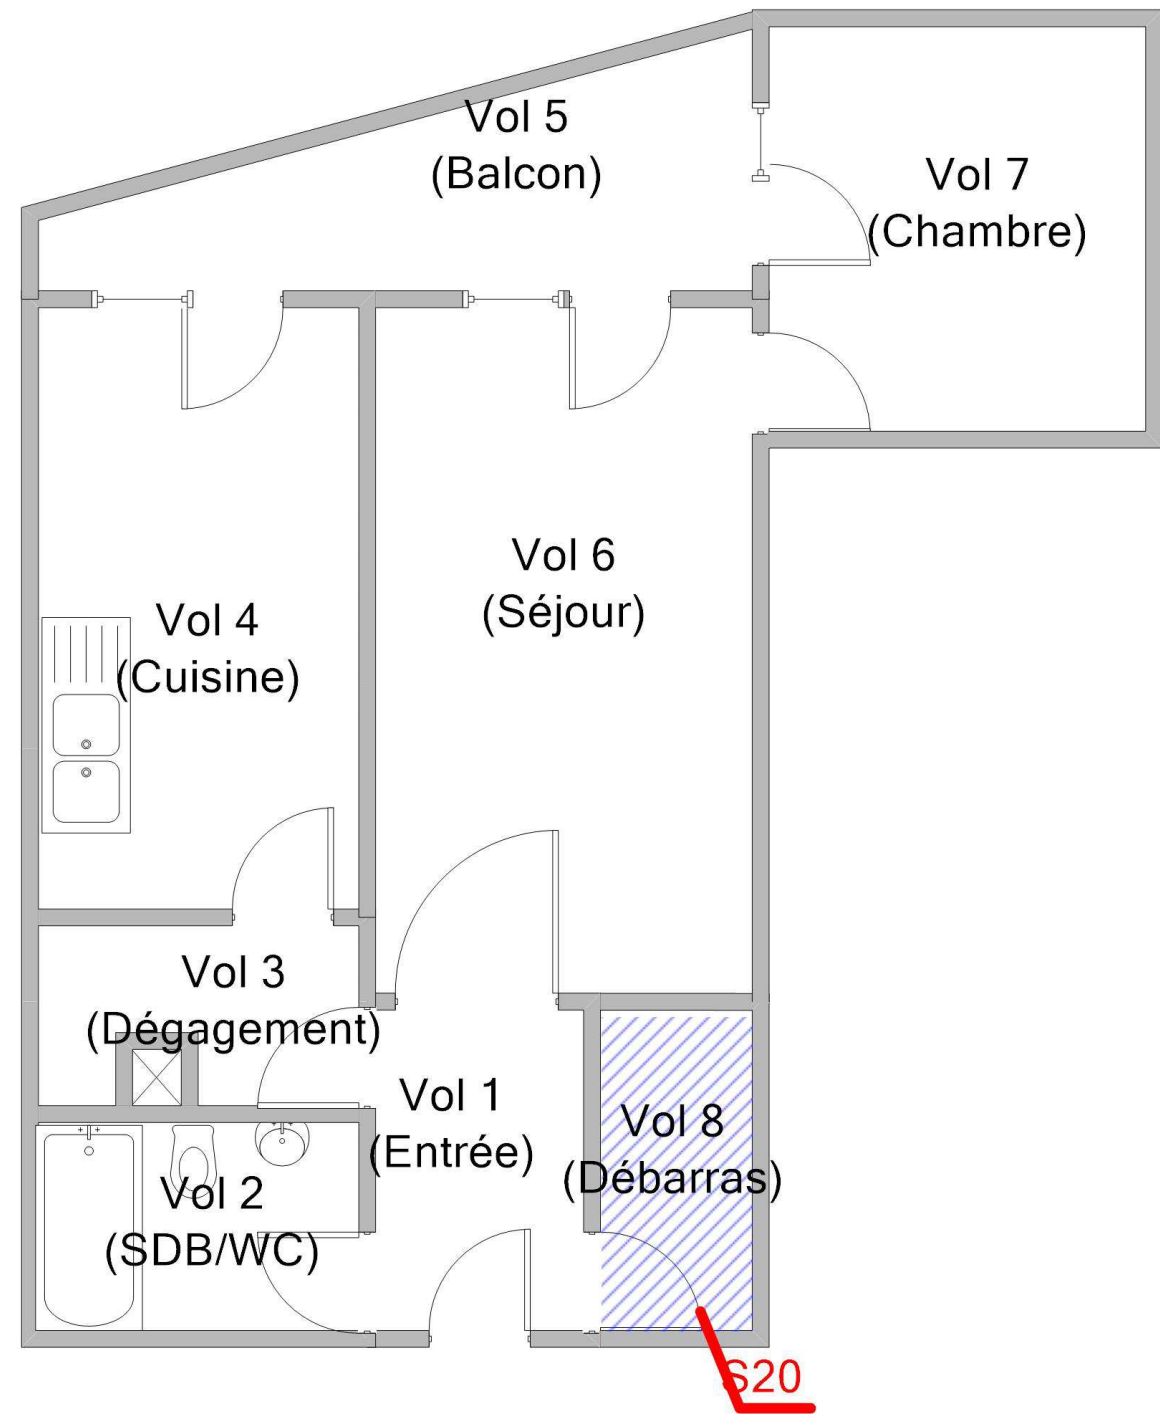
APPARTEMENT N°179 - MPCA REVÊTEMENT DE SOL

S20: Dalles plastiques beiges
---	-------------------------------
