Rapport de mission de repérage des matériaux et produits contenant de l'amiante avant travaux

Adresse :	24 BD MILIANA LES ORMES - LA MAILLARDIERE 3
CP - Ville :	53200 CHATEAU GONTIER
Référence client :	_0015800070000100181_
Date du repérage :	03/07/2017
Désignation :	Appartement n° 181 de type 2 situé au 01 er étage

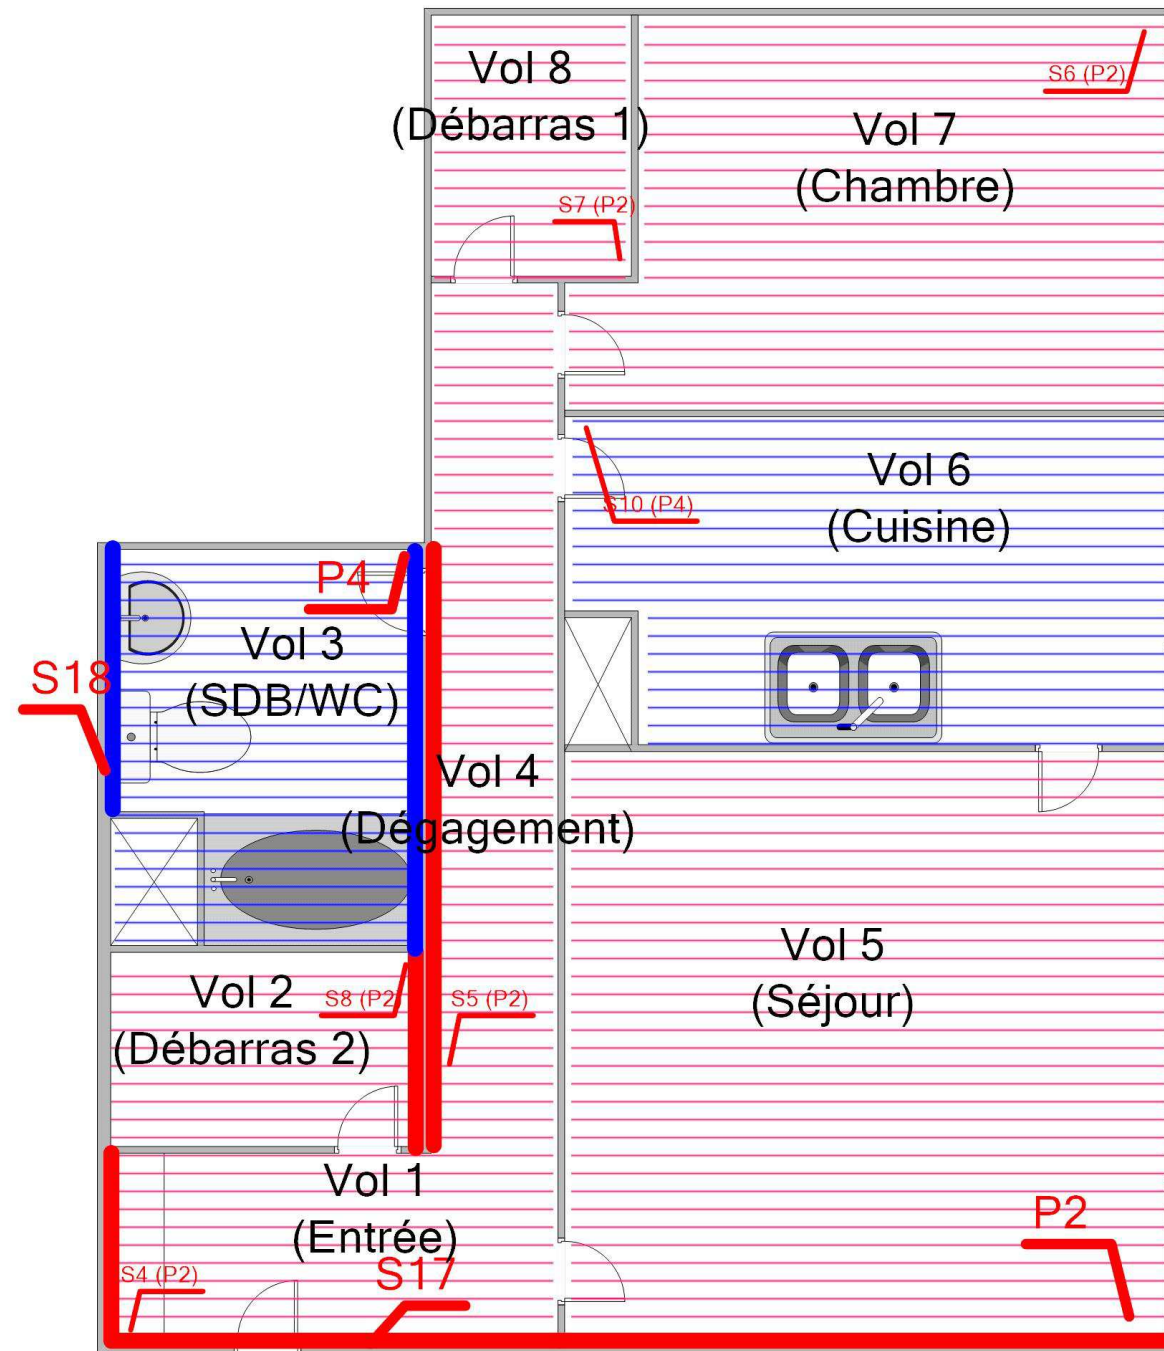
P2 : Enduit ciment (Plafond pièces sèches)
	S18: Enduit plâtre (Porteur pièces humides)
	P4 : Enduit ciment (Plafond pièces humides)
	S17: Enduit plâtre (Porteur pièces sèches)

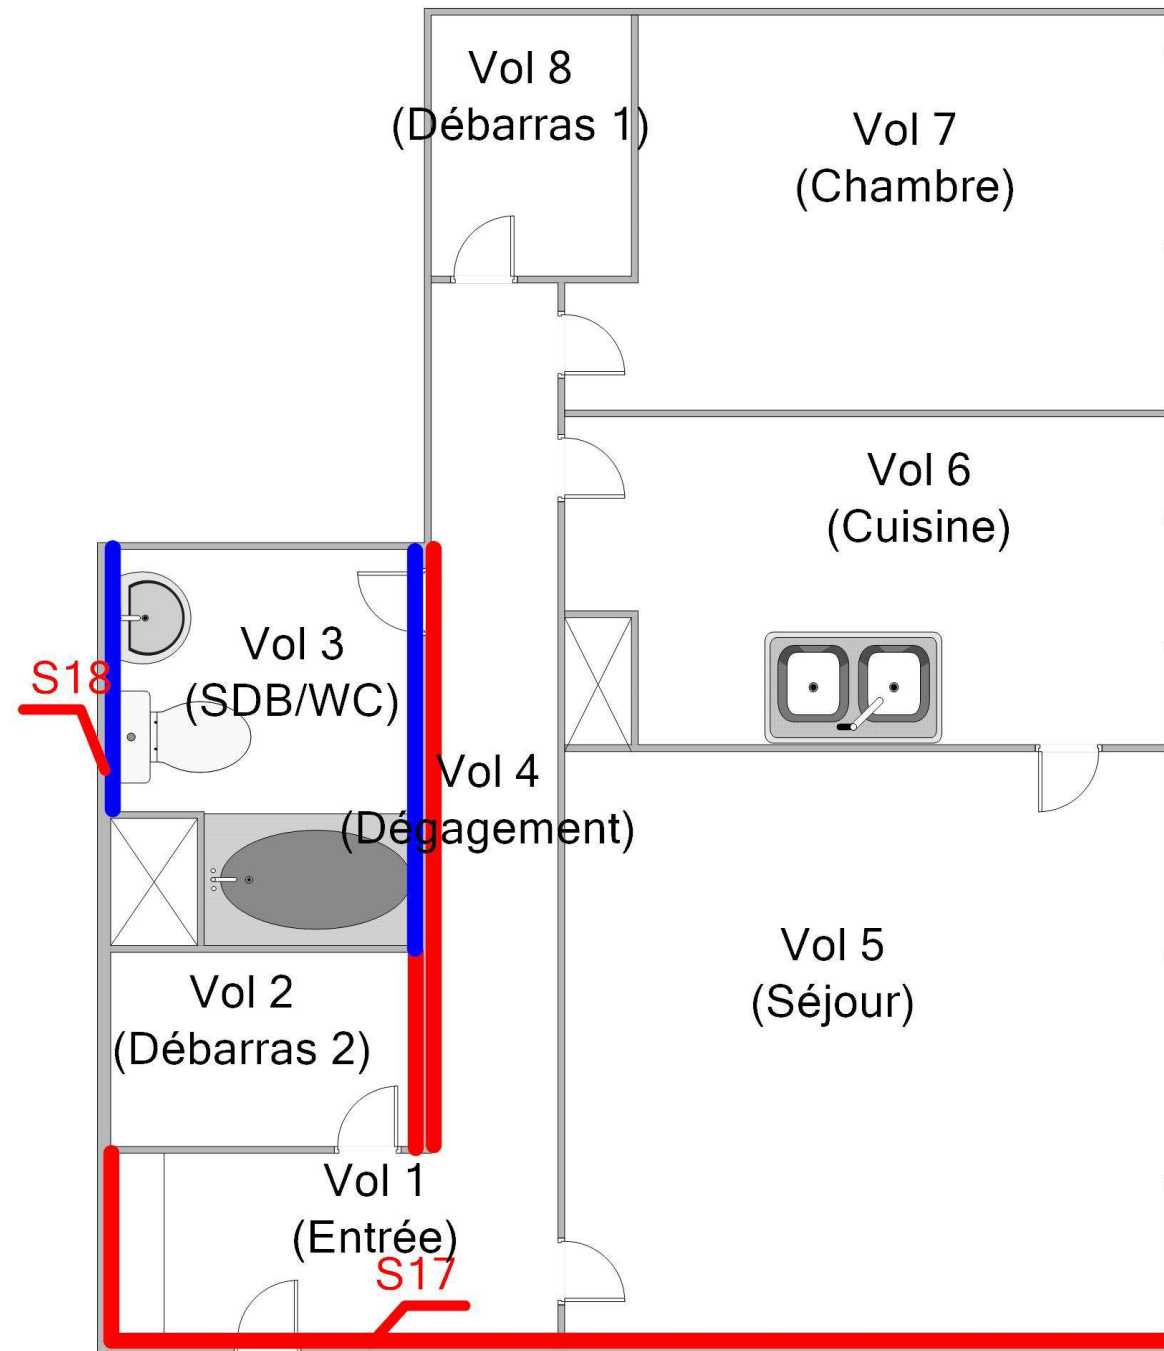
S18: Enduit plâtre (Porteur pièces humides)
	S17: Enduit plâtre (Porteur pièces sèches)

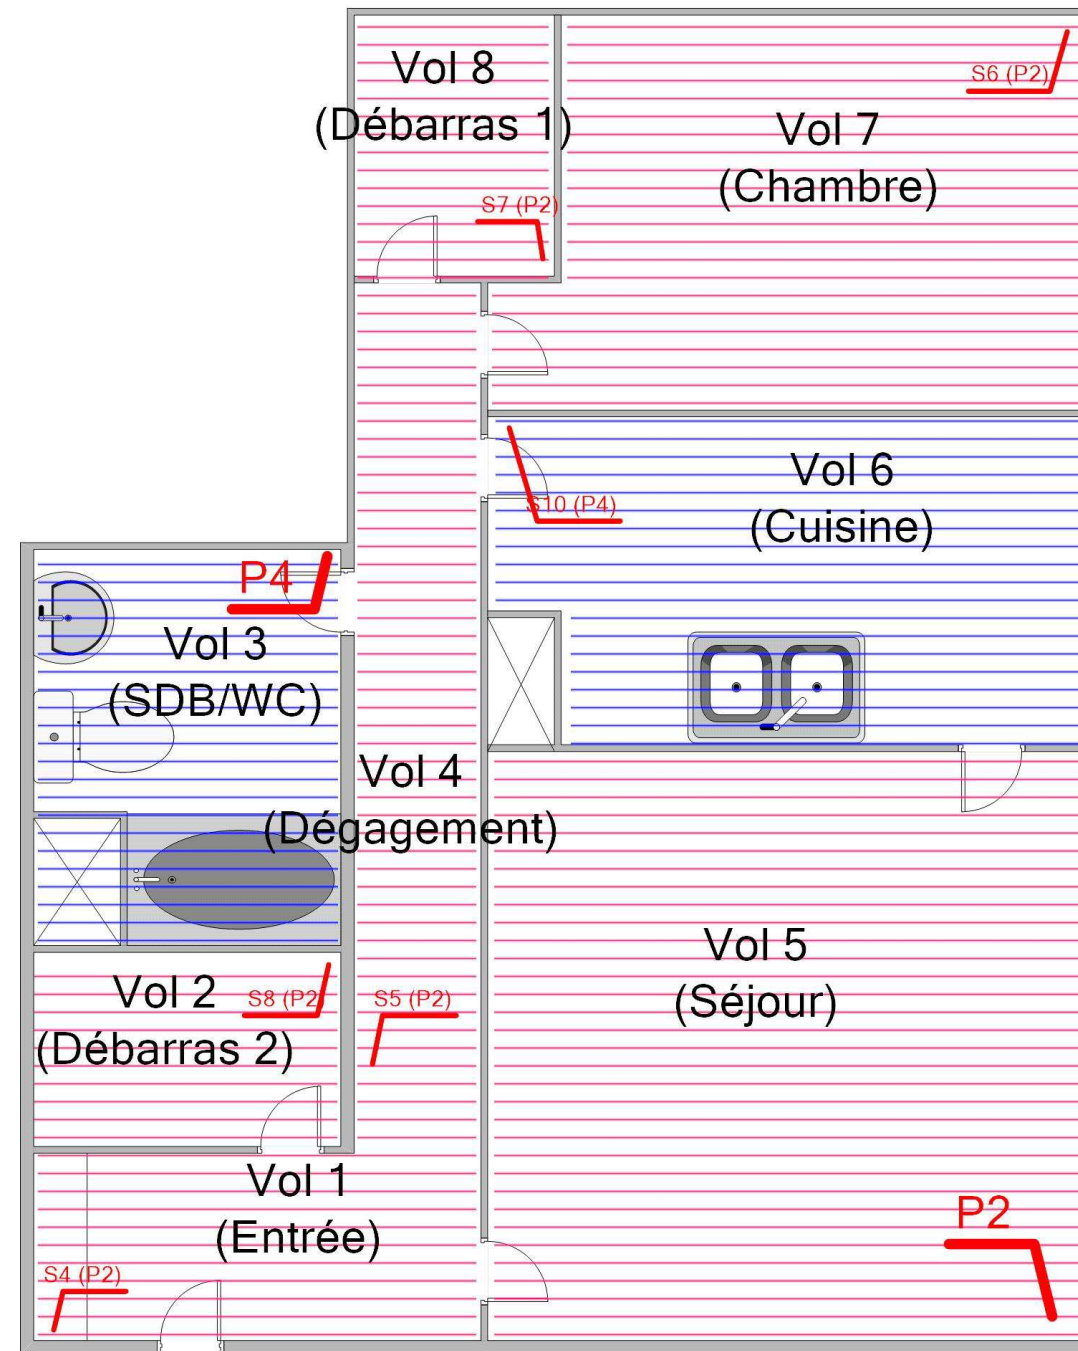
P2 : Enduit ciment (Plafond pièces sèches)
	P4 : Enduit ciment (Plafond pièces humides)

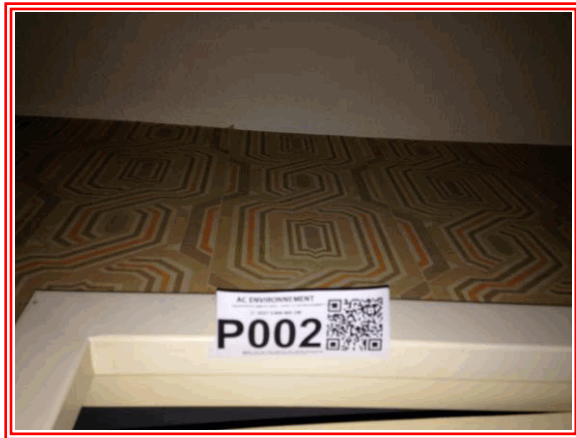
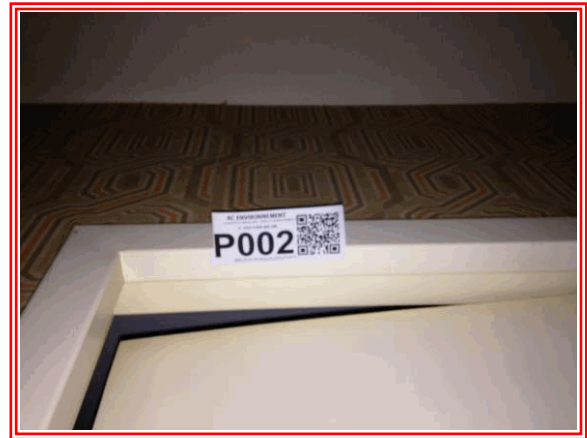
002NI001564 n°2 - 1 (P2)

Plan	Localisation	Composant	Partie composant	Descriptif de l'action menée				Laboratoire			Conclusion
				Réf action	Observation	Précision loc.	Ref photo	Ref Prél.	Descriptif	Résultat	
Appartement n°181	Vol 5 (Séjour)	Plafonds	Enduit ciment	P2	Réalisation d'un prélèvement	Pièces sèches	002NI0015 64 n°2 - 1 - 002NI0015 64 n°2 - 2	P2	Enduit ciment	Positif	Présence sur analyse
Appartement n°181	Vol 1 (Entrée)	Plafonds	Enduit ciment	S4 (P2)	Sondage et extension de la zone homogène du prélèvement P2	Pièces sèches	002NI0015 64 n°2 - 1 - 002NI0015 64 n°2 - 2	P2	Enduit ciment	Positif	Présence sur analyse
Appartement n°181	Vol 4 (Dégagement)	Plafonds	Enduit ciment	S5 (P2)	Sondage et extension de la zone homogène du prélèvement P2	Pièces sèches	002NI0015 64 n°2 - 1 - 002NI0015 64 n°2 - 2	P2	Enduit ciment	Positif	Présence sur analyse
Appartement n°181	Vol 7 (Chambre)	Plafonds	Enduit ciment	S6 (P2)	Sondage et extension de la zone homogène du prélèvement P2	Pièces sèches	002NI0015 64 n°2 - 1 - 002NI0015 64 n°2 - 2	P2	Enduit ciment	Positif	Présence sur analyse

Appartement n°181	Vol 8 (Débaras 1)	Plafonds	Enduit ciment	S7 (P2)	Sondage et extension de la zone homogène du prélèvement P2	Pièces sèches	002NI0015 64 n°2 - 1 - 002NI0015 64 n°2 - 2	P2	Enduit ciment	Positif	Présence sur analyse

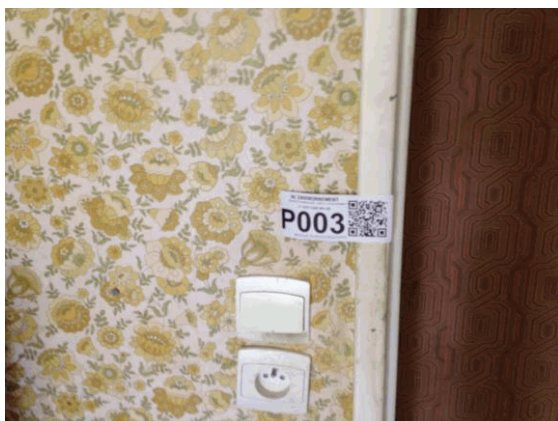
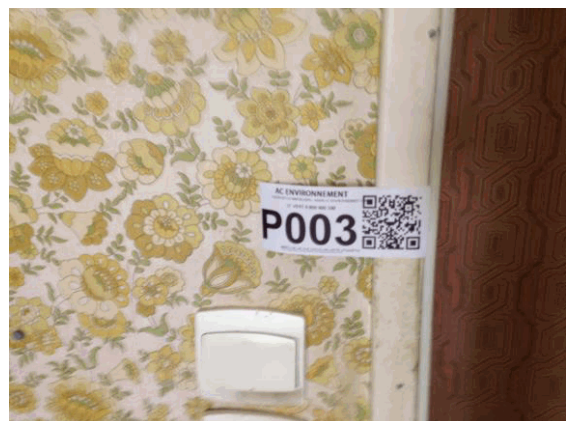
002NI001564 n°3 - 1 (P3)

Appartement n°181	Vol 6 (Cuisine)	Murs et cloisons	Jonction entre panneaux préfabriqués	P3	Réalisation d'un prélèvement	Cloisons et doublages pièces humides	002NI0015 64 n°3 - 1 - 002NI0015 64 n°3 - 2	P3	Enduit plâtreux blanc en vrac avec couche cartonnée + peinture non séparable	Négatif	Négatif sur analyse
Appartement n°181	Vol 3 (SDB/WC)	Murs et cloisons	Jonction entre panneaux préfabriqués	S9	Sondage et extension de la zone homogène du prélèvement P3	Cloisons et doublages pièces humides	002NI0015 64 n°3 - 1 - 002NI0015 64 n°3 - 2	P3	Enduit plâtreux blanc en vrac avec couche cartonnée + peinture non séparable	Négatif	Négatif sur analyse
Appartement n°181	Vol 1 (Entrée)	Murs et cloisons	Enduit plâtre	S17	Réalisation d'un sondage	Porteurs pièces sèches	S17 - 1				Présence sur document Prélèvement n°11 du dossier AC-ENVIRONNEMENT 002OY000169

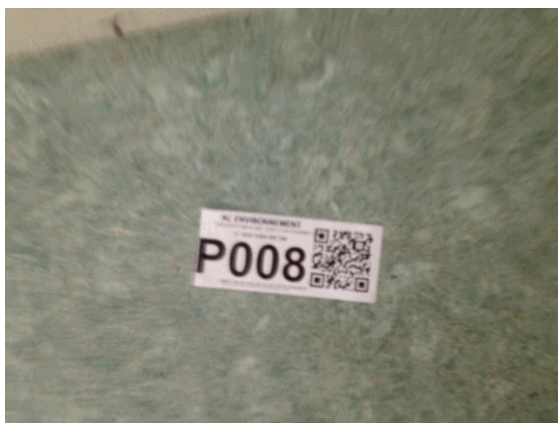
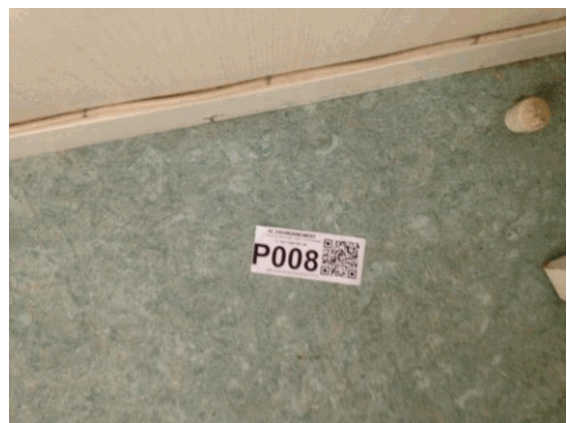
002NI001564 n°8 - 2 (P8)

Appartement n°181	Vol 7 (Chambre)	Revêtement de sol	Ragréage	P8	Réalisation d'un prélèvement	Violet	002NI0015 64 n°8 - 1 - 002NI0015 64 n°8 - 2	P8	Colle polymère jaune + ragréage rose	Négatif	Négatif sur analyse
Appartement n°181	Vol 5 (Séjour)	Revêtement de sol	Dalles plastiques	P9	Réalisation d'un prélèvement	Dalles grises	002NI0015 64 n°9 - 1 - 002NI0015 64 n°9 - 2	P9	Revêtement souple beige + colle polymère jaune	Négatif	Négatif sur analyse
Appartement n°181	Vol 1 (Entrée) - Vol 2 (Débaras 2) - Vol 4 (Dégagement) - Vol 3 (SDB/WC) - Vol 6 (Cuisine) - Vol 8 (Débaras 1)	Revêtement de sol	Dalles plastiques	S20 - S21 - S22 - S23 - S24 - S25	Sondage et extension de la zone homogène du prélèvement P9	Dalles grises	002NI0015 64 n°9 - 1 - 002NI0015 64 n°9 - 2	P9	Revêtement souple beige + colle polymère jaune	Négatif	Négatif sur analyse

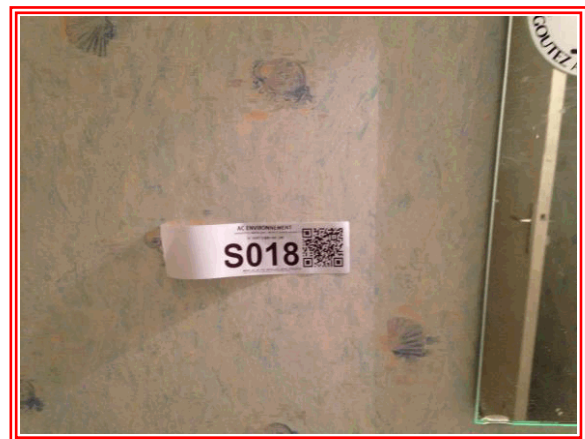
S18 - 2 (A18)

Appartement n°181	Vol 3 (SDB/WC)	Murs et cloisons	Enduit plâtre	S18	Sondage et extension de la zone homogène du sondage S18	Porteurs pièces humides	S18 - 2 - 002NI001564 n°9 - 1				Présence sur document Prélèvement n°7 du dossier AC-ENVIRONNEMENT 002OY000169
