Rapport de mission de repérage des matériaux et produits contenant de l'amiante avant travaux

| Adresse : | 24 BD MILIANA LES ORMES - LA MAILLARDIERE 3 |
| Date du repérage : | 03/07/2017 |
| Désignation : | Appartement n° 184 de type 3 situé au 02 ème étage |

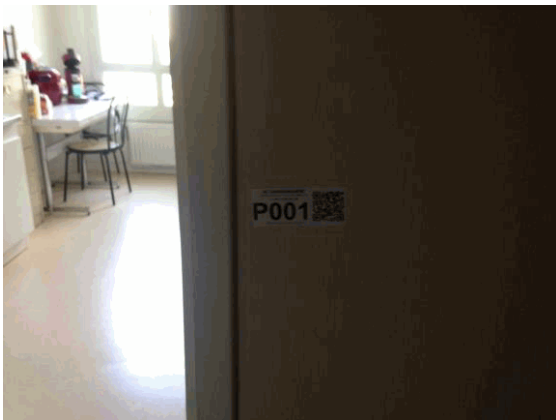
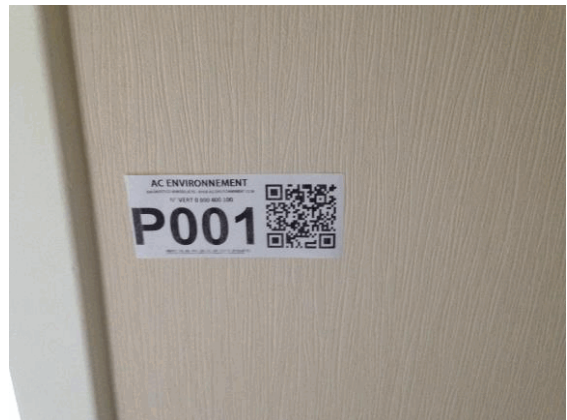
| Plan | Localisation | Composant | Partie composant | Descriptif de l'action menée | | | | Laboratoire | | | Conclusion |
|---|--|---|---|---|--|---|---|---|---|---|--|
| Appartement n°184 | Vol 9 (Séjour) | Murs et cloisons | Jonction entre panneaux préfabriqués | P1 | Réalisation d'un prélèvement | Cloisons et doublages pièces sèches | 002NI001566 n°1 - 1 - 002NI001566 n°1 - 2 | P1 | Enduit plâtreux blanc avec couche cartonnée + peintures multiples | Négatif | Négatif sur analyse |

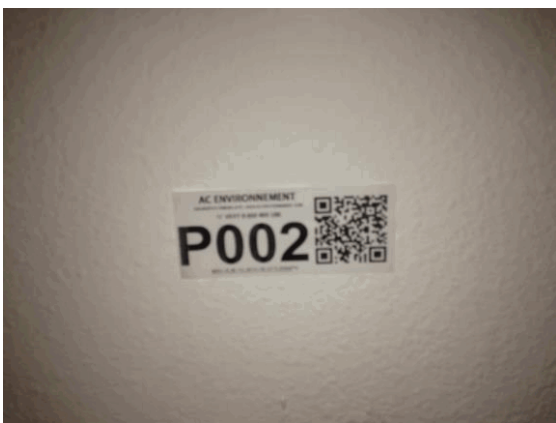
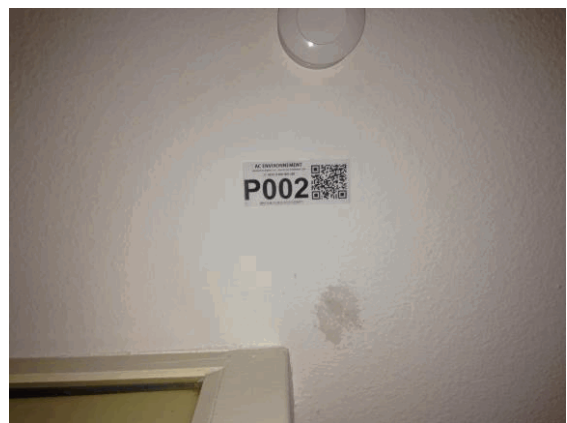
| Plan | Localisation | Composant | Partie composant | Descriptif de l'action menée | | | | Laboratoire | | | Conclusion |
|---|---|---|---|---|--|---|---|---|--|---|---|
| Appartement n°184 | Vol 7 (Chambre 1) | Plafonds | Enduit ciment | P2 | Réalisation d'un prélèvement | Pièces sèches | 002NI001566 n°2 - 1 - 002NI001566 n°2 - 2 | P2 | Enduit compact beige en vrac + matériau gris en faible quantité en vrac + peinture | Négatif | Négatif sur analyse |

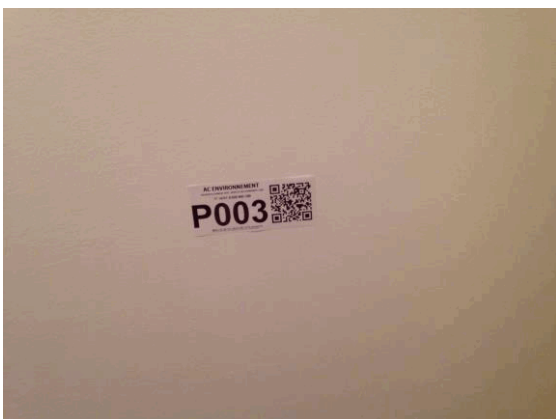
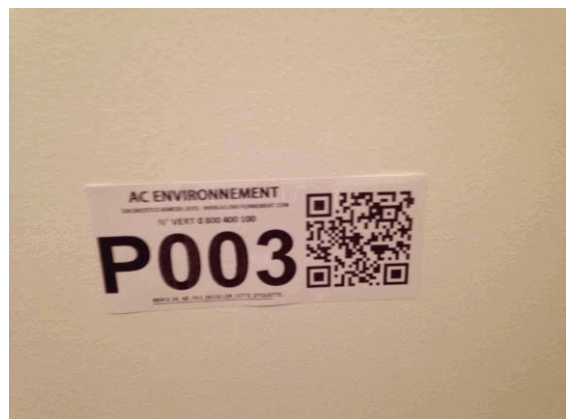
| Plan | Localisation | Composant | Partie composant | Descriptif de l'action menée | | | | Laboratoire | | | Conclusion |
|---|--|---|---|---|--|---|---|---|---|---|--|
| Appartement n°184 | Vol 8 (Cuisine) | Murs et cloisons | Jonction entre panneaux préfabriqués | P3 | Réalisation d'un prélèvement | Cloisons et doublages pièces humides | 002NI001566 n°3 - 1 - 002NI001566 n°3 - 2 | P3 | Enduit plâtreux blanc avec couche cartonnée + peinture | Négatif | Négatif sur analyse |

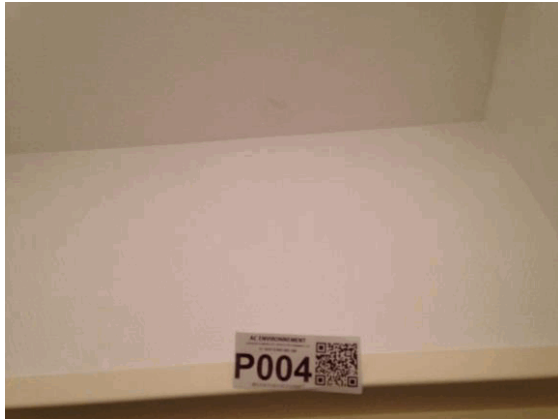
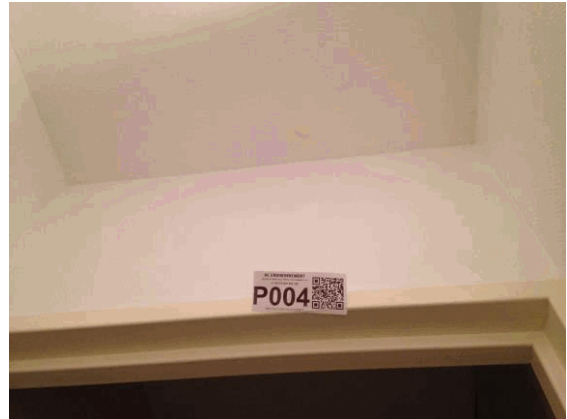
| Plan | Localisation | Composant | Partie composant | Descriptif de l'action menée | | | | Laboratoire | | | Conclusion |
|---|---|---|---|---|--|---|---|---|--|---|---|
| Appartement n°184 | Vol 3 (Débaras 2) | Plafonds | Enduit ciment | P4 | Réalisation d'un prélèvement | Pièces humides | 002NI001566 n°4 - 1 - 002NI001566 n°4 - 2 | P4 | Enduit plâtreux beige en vrac + peinture | Négatif | Négatif sur analyse |

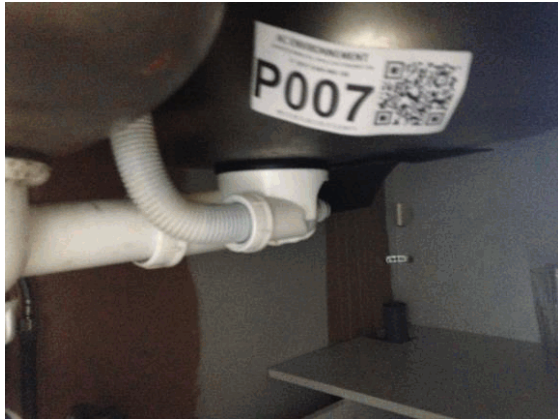
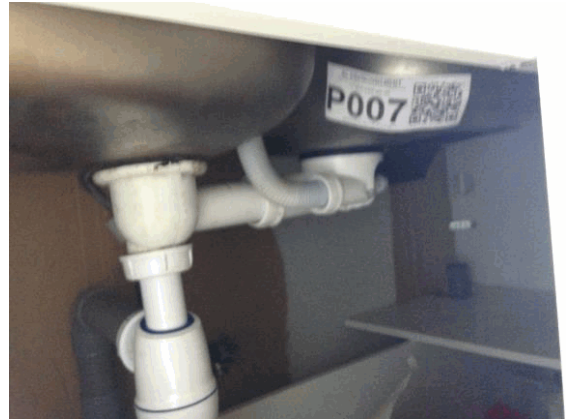
| Plan | Localisation | Composant | Partie composant | Descriptif de l'action menée | | | | Laboratoire | | | Conclusion |
|---|---|---|---|---|---|---|--|---|---|---|---|
| Appartement n°184 | Vol 8 (Cuisine) | Evier | Tampon bitumineux | P7 | Réalisation d'un prélèvement | Noir | 002NI0015 66 n°7 - 1 - 002NI0015 66 n°7 - 2 | P7 | Tampon bitumineux noir | Négatif | Négatif sur analyse |

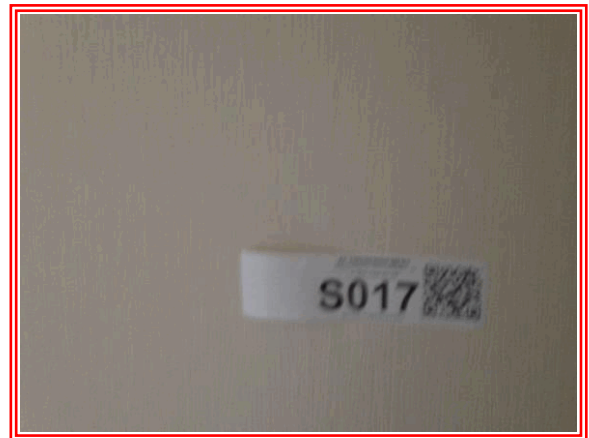
S17 - 1 (A17)

| Localisation | Catégorie | Composant | Partie de composant | Sur avis / réf pré. |
|---|--|---|---|---|
| Vol 1 (Entrée) | Parois verticales intérieures et enduits | Murs et cloisons | Enduit plâtre | S17 |

| Plan | Localisation | Composant | Partie composant | Descriptif de l'action menée | | | | Laboratoire | | | Conclusion |
|---|--|---|---|---|--|---|---|---|---|---|--|
| Appartement n°184 | Vol 1 (Entrée) | Murs et cloisons | Enduit plâtre | S17 | Réalisation d'un sondage | Porteurs pièces sèches | S17 - 1 | | | | Présence sur document Prélèvement n°11 du dossier AC-ENVIRONNEMENT 002OY000169 |

| Plan | Localisation | Composant | Partie composant | Descriptif de l'action menée | | | | Laboratoire | | | Conclusion |
|---|---|---|---|---|---|---|---|---|---|---|---|
| Appartement n°184 | Vol 1 (Entrée) | Murs et cloisons | Enduit plâtre | S17 | Sondage et extension de la zone homogène du sondage S17 | Porteurs pièces sèches | S17 - 1 | | | | Présence sur document Prélèvement n°11 du dossier AC-ENVIRONNEMENT 002OY000169 |

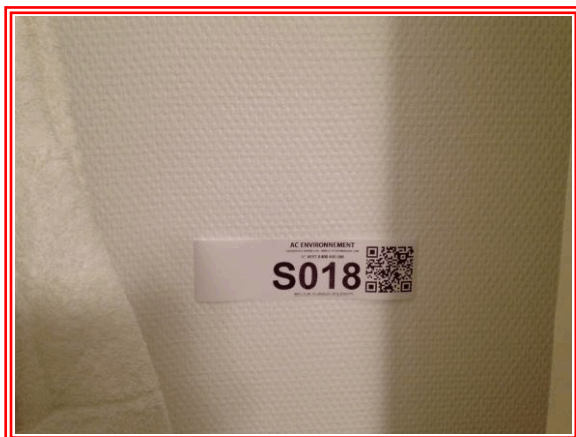
S18 - 1 (A18)

| Localisation | Catégorie | Composant | Partie de composant | Sur avis / réf pré. |
|---|--|---|---|---|
| Vol 3 (Débaras 2) | Parois verticales intérieures et enduits | Murs et cloisons | Enduit plâtre | S18 |

| Plan | Localisation | Composant | Partie composant | Descriptif de l'action menée | | | | Laboratoire | | | Conclusion |
|---|---|---|---|---|---|---|---|---|---|---|---|
| Appartement n°184 | Vol 3 (Débaras 2) | Murs et cloisons | Enduit plâtre | S18 | Réalisation d'un sondage | Porteurs pièces humides | S18 - 1 | | | | Présence sur document Prélèvement n°7 du dossier AC-ENVIRONNEMENT 002OY000169 |
| Appartement n°184 | Vol 5 (W.C) | Murs et cloisons | Enduit plâtre | S18 | Sondage et extension de la zone homogène du sondage S18 | Porteurs pièces humides | S18 - 1 | | | | Présence sur document Prélèvement n°7 du dossier AC-ENVIRONNEMENT 002OY000169 |

| Plan | Localisation | Composant | Partie composant | Descriptif de l'action menée | | | | Laboratoire | | | Conclusion |
|---|---|---|---|---|---|---|---|---|---|---|---|
| Appartement n°184 | Vol 4 (SDB) | Murs et cloisons | Enduit plâtre | S18 | Sondage et extension de la zone homogène du sondage S18 | Porteurs pièces humides | S18 - 1 | | | | Présence sur document Prélèvement n°7 du dossier AC-ENVIRONNEMENT 002OY000169 |

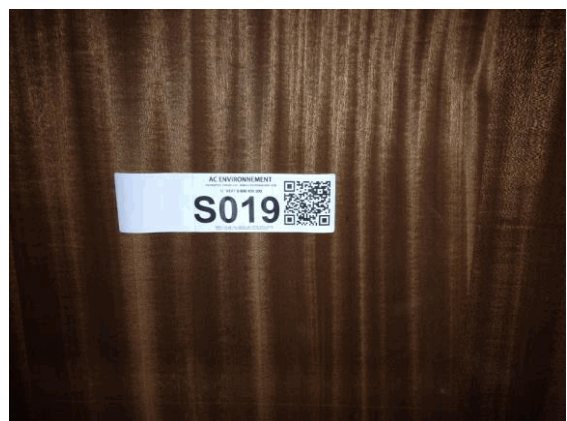
S19 - 1 (A19)

| Plan | Localisation | Composant | Partie composant | Descriptif de l'action menée | | | | Laboratoire | | | Conclusion |
|---|---|---|---|---|---|---|---|---|---|---|---|
| Appartement n°184 | Vol 1 (Entrée) | Menuiseries | Joint d'étanchéité | S19 | Noir | | S19 - 1 | | | | Négatif sur document Prélèvement n°15 du dossier AC-ENVIRONNEMENT 002OY000169 |

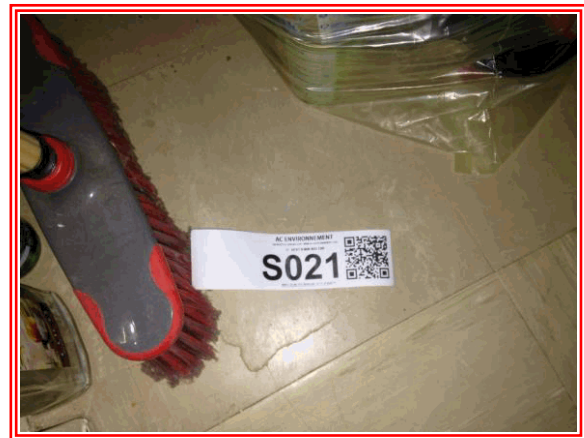
S21 - 3 (A21)

| Localisation | Catégorie | Composant | Partie de composant | Sur avis / réf pré. |
|---|--|---|---|---|
| Vol 2 (Débaras 1) | Revêtement de sol | Revêtement de sol | Dalles plastiques | S21 |
