## Rapport de mission de repérage des matériaux et produits contenant de l'amiante avant travaux

Adresse :	24 BD MILIANA LES ORMES - LA MAILLARDIERE 3
CP - Ville :	53200 CHATEAU GONTIER
Référence client :	_0015800070000100195_
Date du repérage :	04/07/2017
Désignation :	Appartement n° 195 de type 2 situé au 03 ème étage

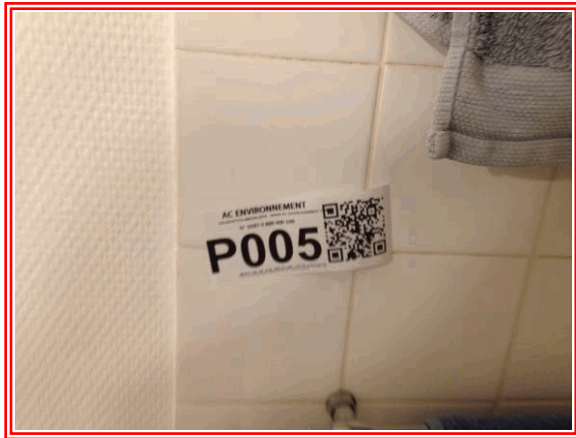
002NI001567 n°5 - 1 (P5)

Localisation	Catégorie	Composant	Partie de composant	Sur avis / réf pré.
Vol 2 (SDB/WC)	Revêtement de mur	Revêtement de mur	Colle beige + joint cassant blanc en vrac non séparable	P5
Vol 6 (Chambre)	Parois verticales intérieures et enduits	Murs et cloisons	Enduit plâtre	S12
Vol 4 (Cuisine)	Parois verticales intérieures et enduits	Murs et cloisons	Enduit plâtre	S13
Vol 8 (Débarras)	Revêtement de sol	Revêtement de sol	Dalles plastiques	S16

<b>P5</b>	<b>Revêtement de mur</b>	<b>Revêtement de mur</b>	<b>Colle beige + joint cassant blanc en vrac non séparable - Blanche 5*5 -</b>	<b>Appartement n°195 - Vol 2 (SDB/WC)</b>	
P6	Revêtement de mur	Revêtement de mur	Colle beige + peinture non séparable - Blanche 5*5 -	Appartement n°195 - Vol 4 (Cuisine)	
P7	Equipements divers et accessoires	Evier	Tampon bitumineux noir - -	Appartement n°195 - Vol 4 (Cuisine)

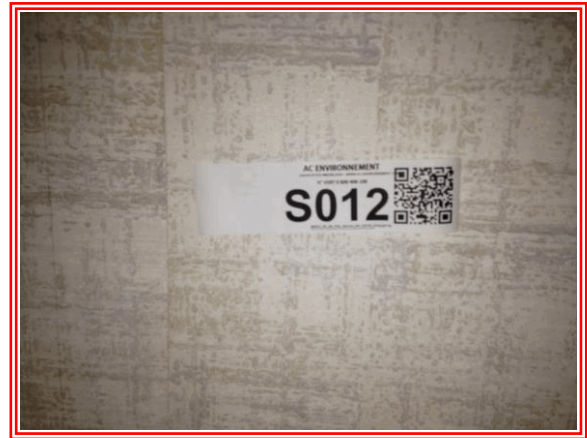
S12 - 1 (A12)

Au vu des résultats obtenus en phase 1 et 2, l'ensemble des porteurs pièces humides et pièces sèches ont été considérés comme amiantés en phase 3. 8 enduits plâtres sur les 24 prélevés pour les plafonds pièces sèches et pièces humides sont amiantés.

Appartement n°195	Vol 7 (Séjour)	Murs et cloisons	Enduit plâtre	S12	Sondage et extension de la zone homogène du sondage S12	Porteurs pièces sèches	S12 - 1				Présence sur document Prélèvement n°11 du dossier AC-ENVIRONNEMENT 002OY000169

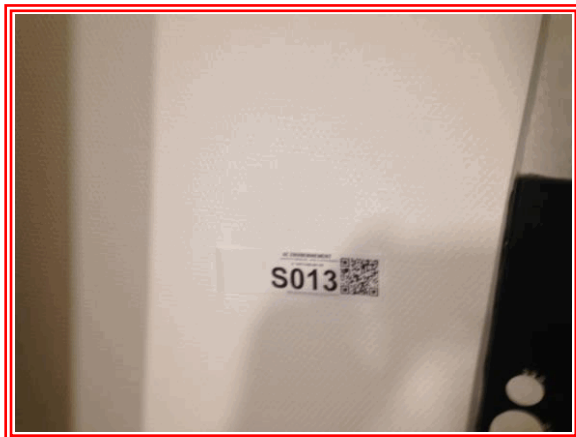
S13 - 1 (A13)

Appartement n°195	Vol 2 (SDB/WC)	Murs et cloisons	Enduit plâtre	S13	Sondage et extension de la zone homogène du sondage S13	Porteurs pièces humides	S13 - 1				Présence sur document Prélèvement n°7 du dossier AC-ENVIRONNEMENT 002OY000169

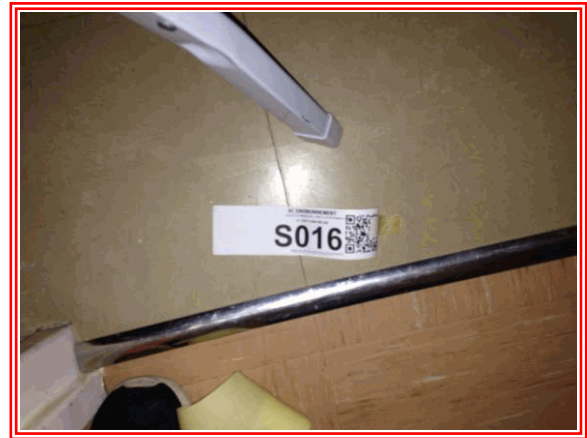
S16 - 1 (A16)

- 3 dalles de sol beiges sur les 3 prélevées sont amiantées.
- 2 enduits plâtre sur les porteurs des pièces humides sont amiantés sur les 2 prélevés
- 4 enduits plâtre sur les plafonds des pièces humides sont amiantés sur les 12 prélevés
- 2 enduits plâtre sur les porteurs des pièces sèches sont amiantés sur les 2 prélevés
- 4 enduits plâtre sur les plafonds des pièces sèches sont amiantés sur les 12 prélevés
- 3 colles de faïences dans les SDB sont amiantées sur les 12 prélevées
- 1 colle de faïence sur les 12 prélevées dans les cuisines est amianté sur les 12 prélevées
