Rapport de mission de repérage des matériaux et produits contenant de l'amiante avant travaux

Adresse :	24 BD MILIANA LES ORMES - LA MAILLARDIERE 3
CP - Ville :	53200 CHATEAU GONTIER
Référence client :	_0015800070000100196_
Date du repérage :	04/07/2017
Désignation :	Appartement n° 196 de type 3 situé au 03 ème étage

C	Opérateur de repérage	D	Personne autorisant l'émission du rapport conformément à la norme NF 46-020
Compagnie & Siret :	AC Environnement (N° 441355914)	Nom :	MORA Denis
Nom :	LOYER Florian	Date du rapport :	22/07/2017
Accompagnateur :	J.SEVEN (0 800 400 100)		A Riorges, le 22/07/2017
Date de repérage :	04/07/2017		
Le présent rapport est établi par une personne dont les compétences sont certifiées par ICERT CERTIFICATION Parc Edonia Bat G rue de la Terre

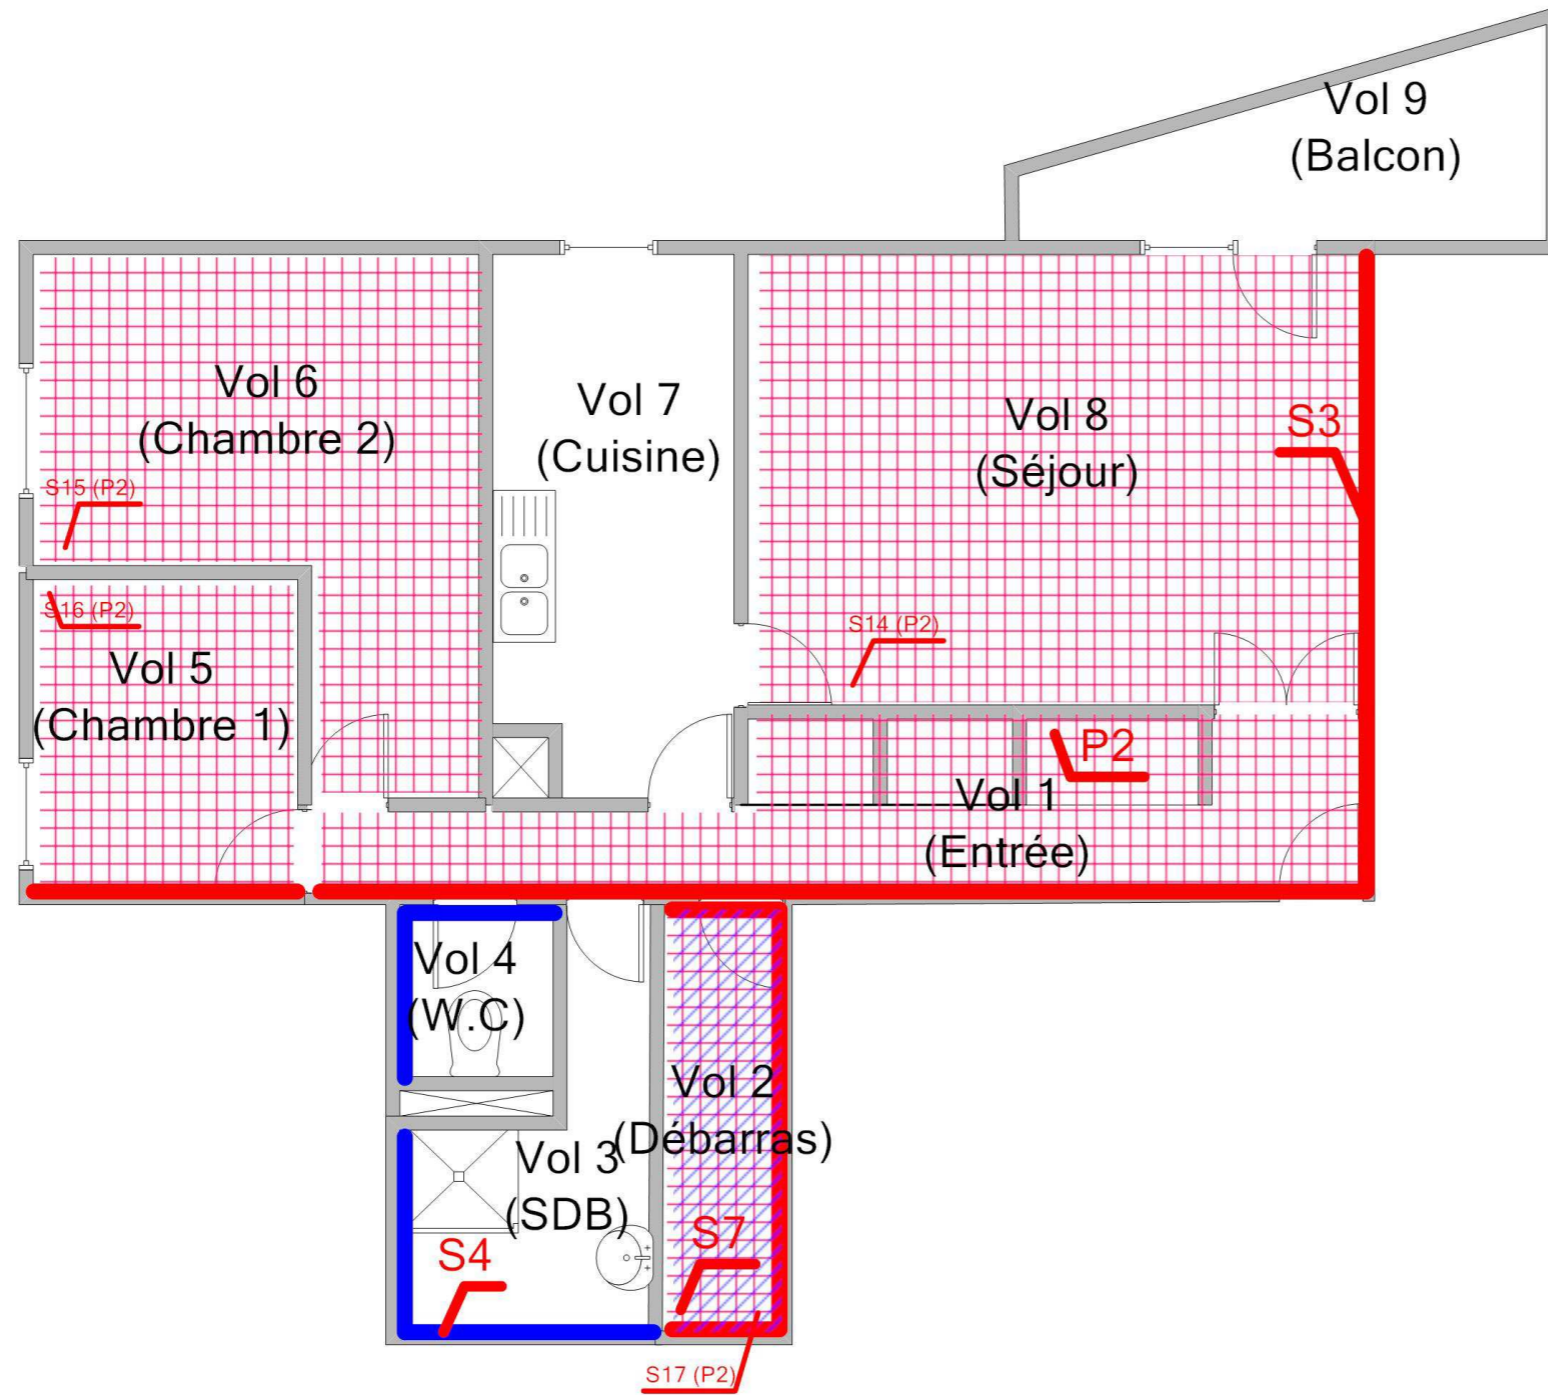
S7: Dalles plastiques bïeges
	S4: Enduit plâtre (Porteur piïeces humides)
	P2 : Enduit ciment (Plafond piïeces sïeches)
	S3: Enduit plâtre (Porteur piïeces sïeches)

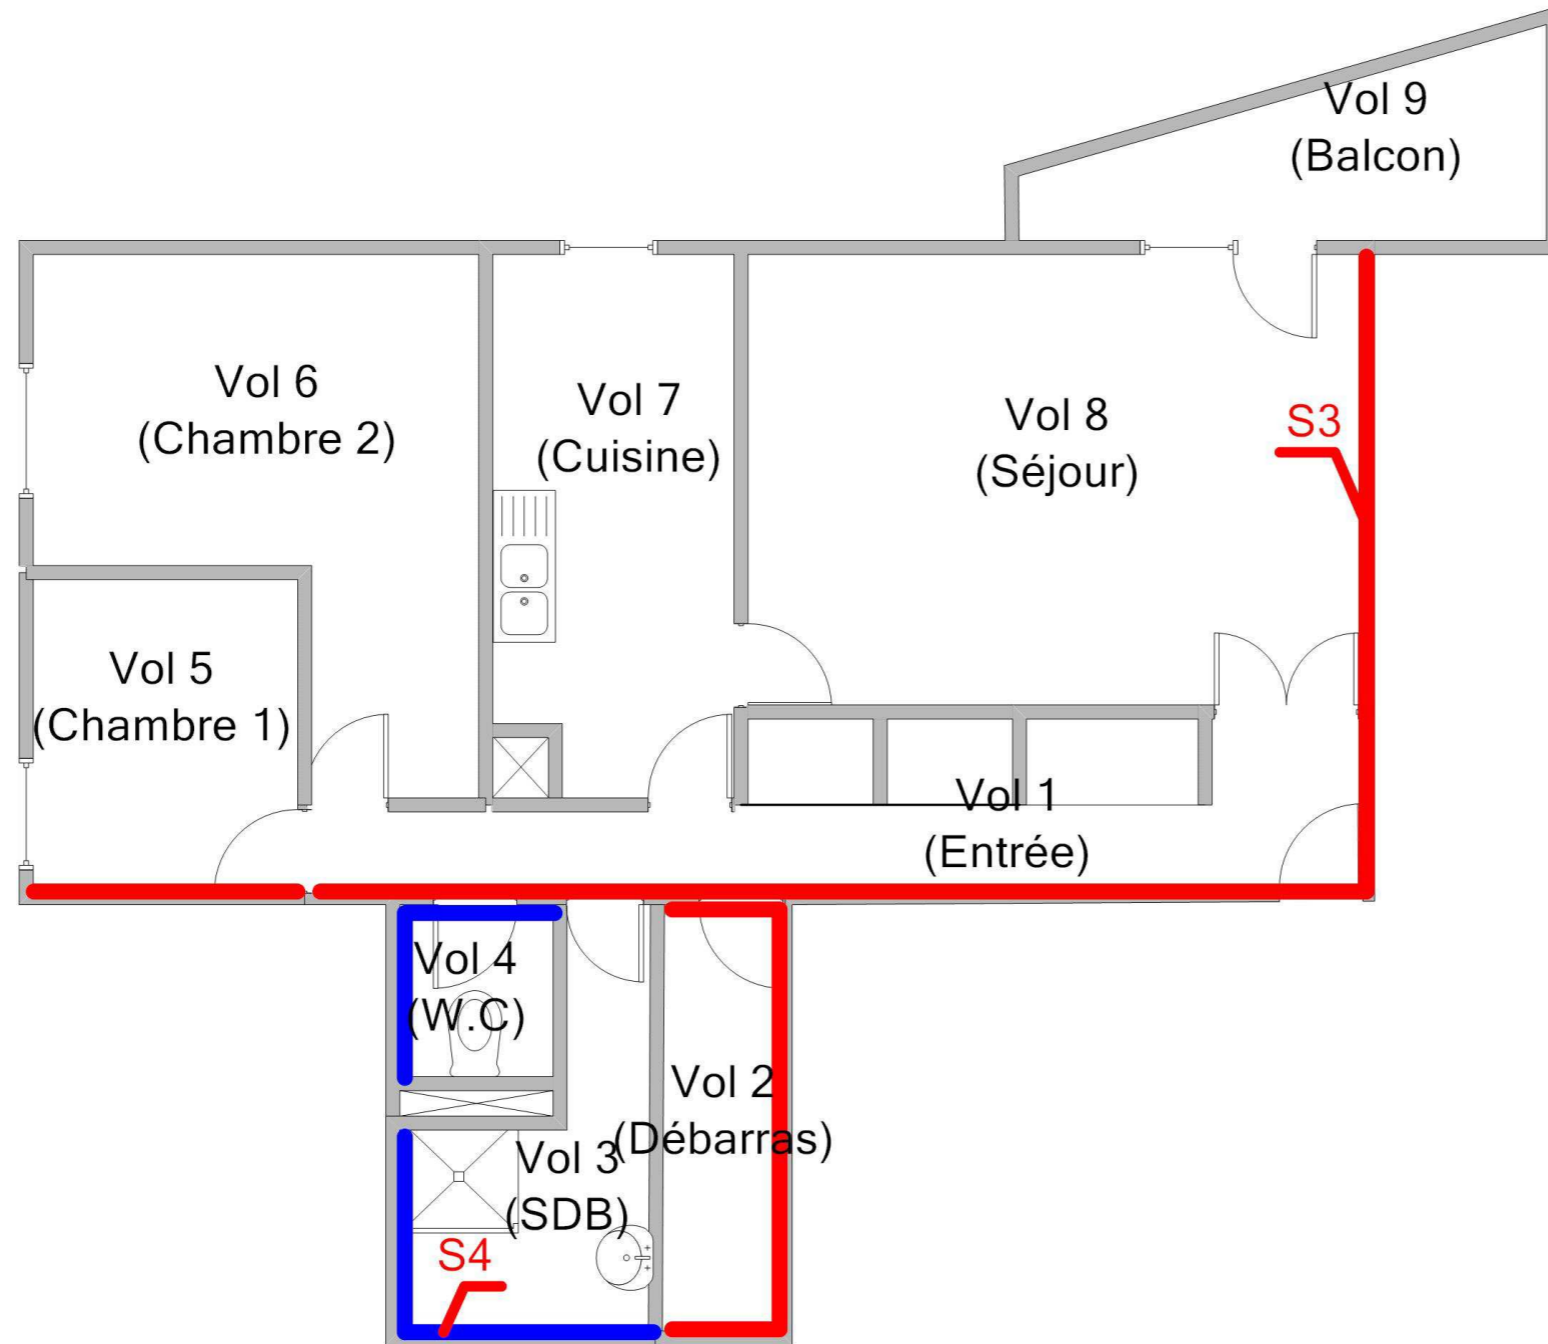
S4: Enduit plâtre (Porteur pièces humides)
	S3: Enduit plâtre (Porteur pièces sèches)

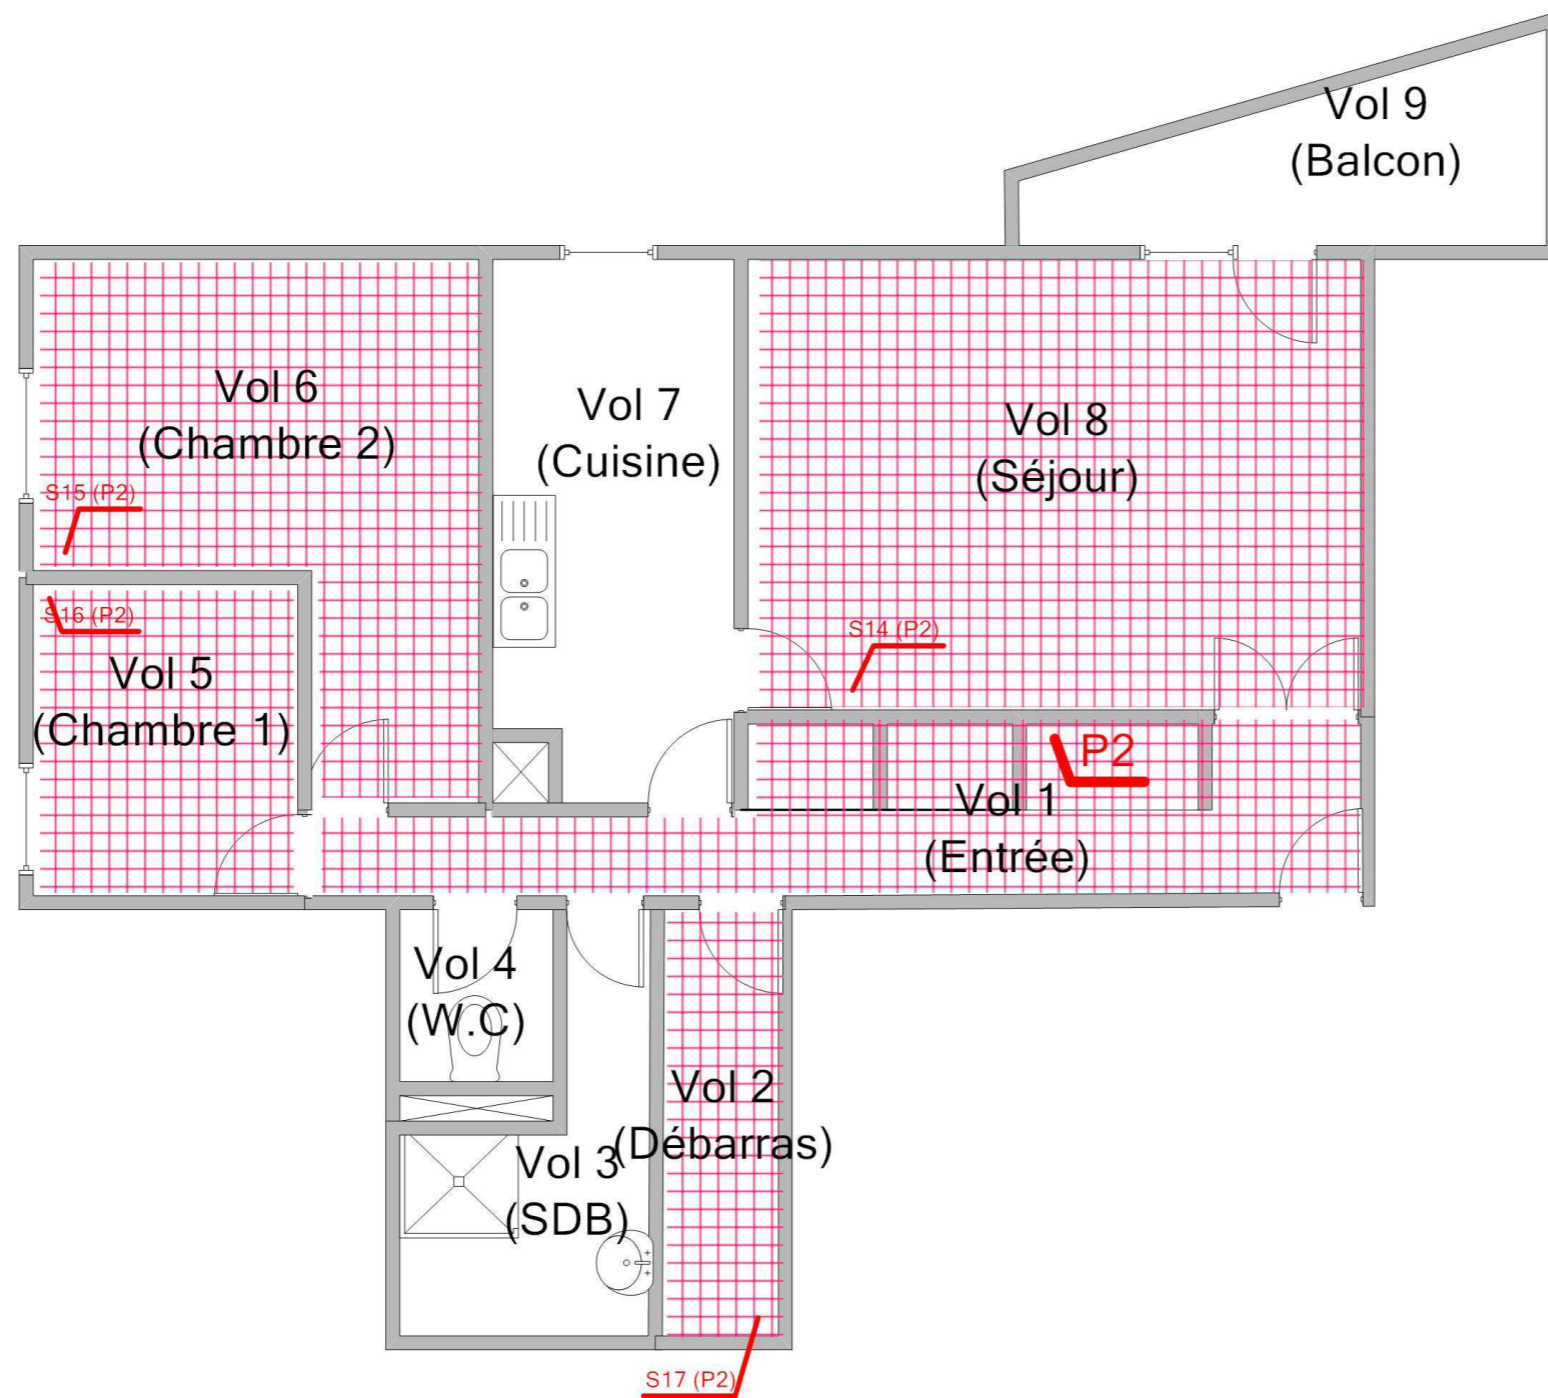
APPARTEMENT N°196 - MPCA PLAFOND ET FAUX-PLAFONDS

P2 : Enduit ciment (Plafon pièces sèches)
---	--

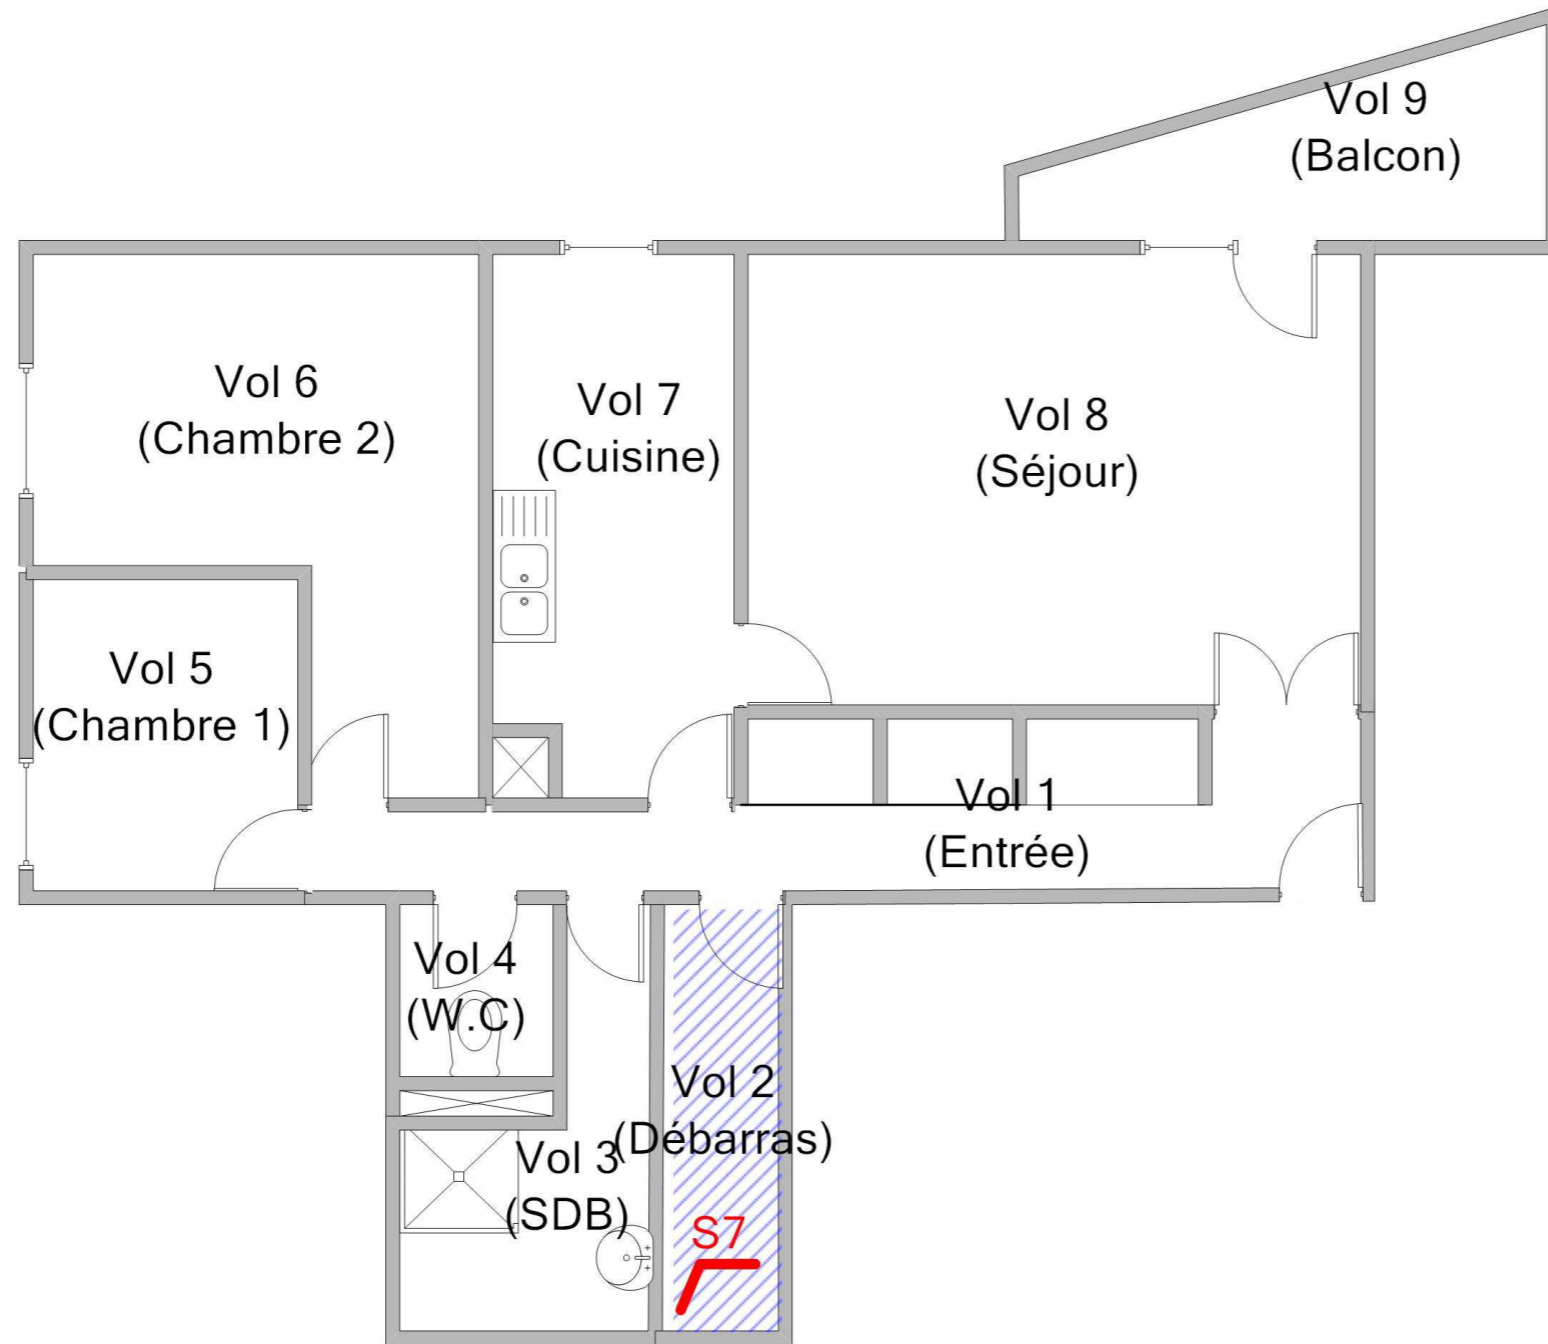
APPARTEMENT N°196 - MPCA REVÊTEMENT DE SOL

S7: Dalles plastiques beiges
---	------------------------------

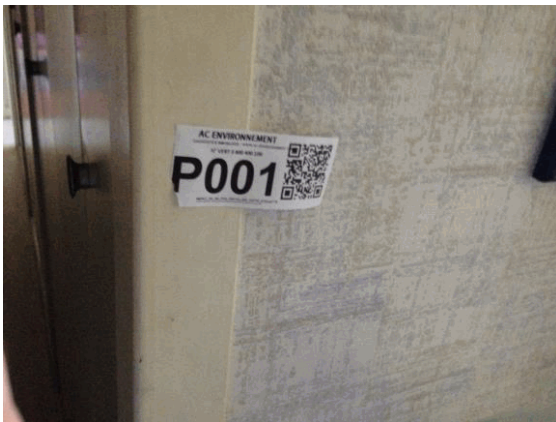
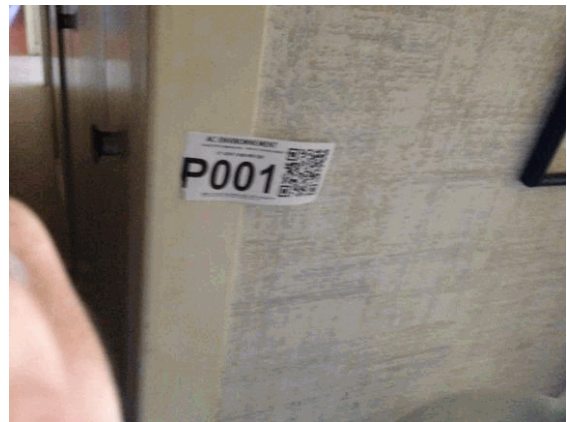
002NI001570 n°1 - 1 (P1)

Fraction Analysée	Technique analytique et date d'analyse	Résultat	Type d'amiante	Nb de préparations
▶ Matériau plâtreux blanc en vrac + peinture non séparable + carton non séparable	META le 21/07/2017	Amiante non détecté	---	1

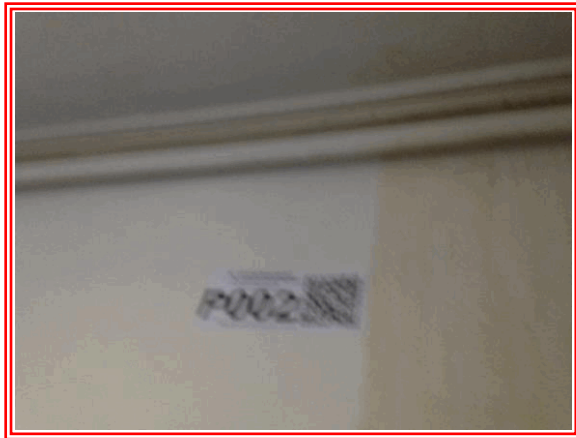
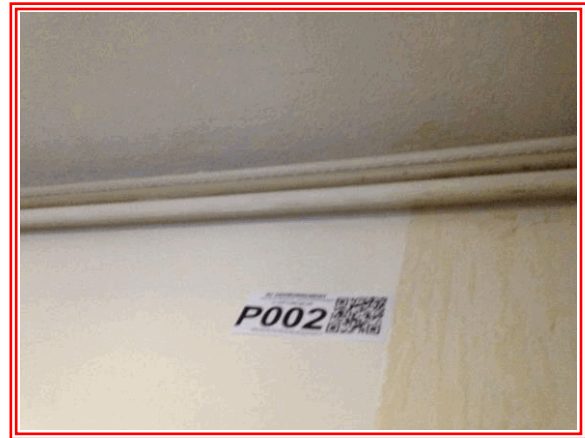
002NI001570 n°2 - 1 (P2)

Fraction Analysée	Technique analytique et date d'analyse	Résultat	Type d'amiante	Nb de préparations
▶ Enduit gris en vrac + peinture non séparable + matériau plâtreux blanc en vrac non séparable	META le 21/07/2017	Présence de fibres d'amiante	Chrysotile	2

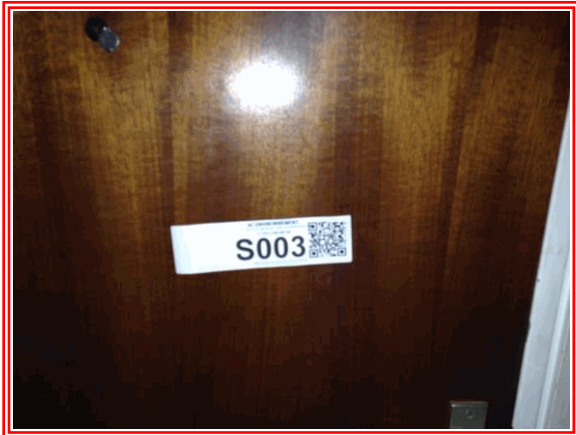
S3 - 1 (A3)

Appartement n°196	Vol 8 (Séjour)	Murs et cloisons	Enduit plâtre	S3	Réalisation d'un sondage	Porteurs pièces sèches	S3 - 1				Présence sur document Prélèvement n°11 du dossier AC-ENVIRONNEMENT 002OY000169

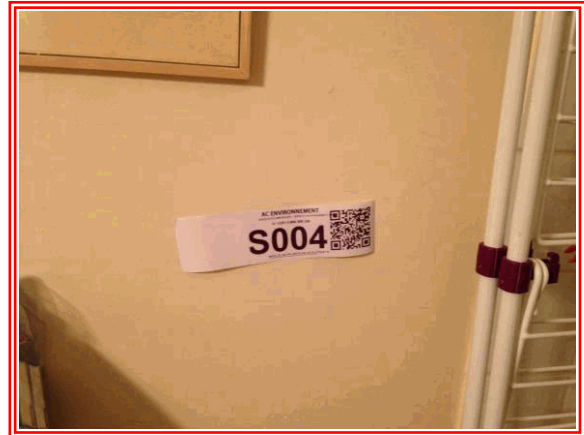
S4 - 1 (A4)

Appartement n°196	Vol 3 (SDB)	Murs et cloisons	Enduit plâtre	S4	Sondage et extension de la zone homogène du sondage S4	Porteurs pièces humides	S4 - 1			Présence sur document Prélèvement n°7 du dossier AC-ENVIRONNEMENT 002OY000169
