Rapport de mission de repérage des matériaux et produits contenant de l'amiante avant démolition

Adresse :	24 BD MILIANA LES ORMES - LA MAILLARDIERE 3
CP - Ville :	53200 CHATEAU GONTIER
Référence client :	_0015800070000100197_
Date du repérage :	20/09/2016
Désignation :	Appartement n° 197 de type 2 situé au 03 ème étage

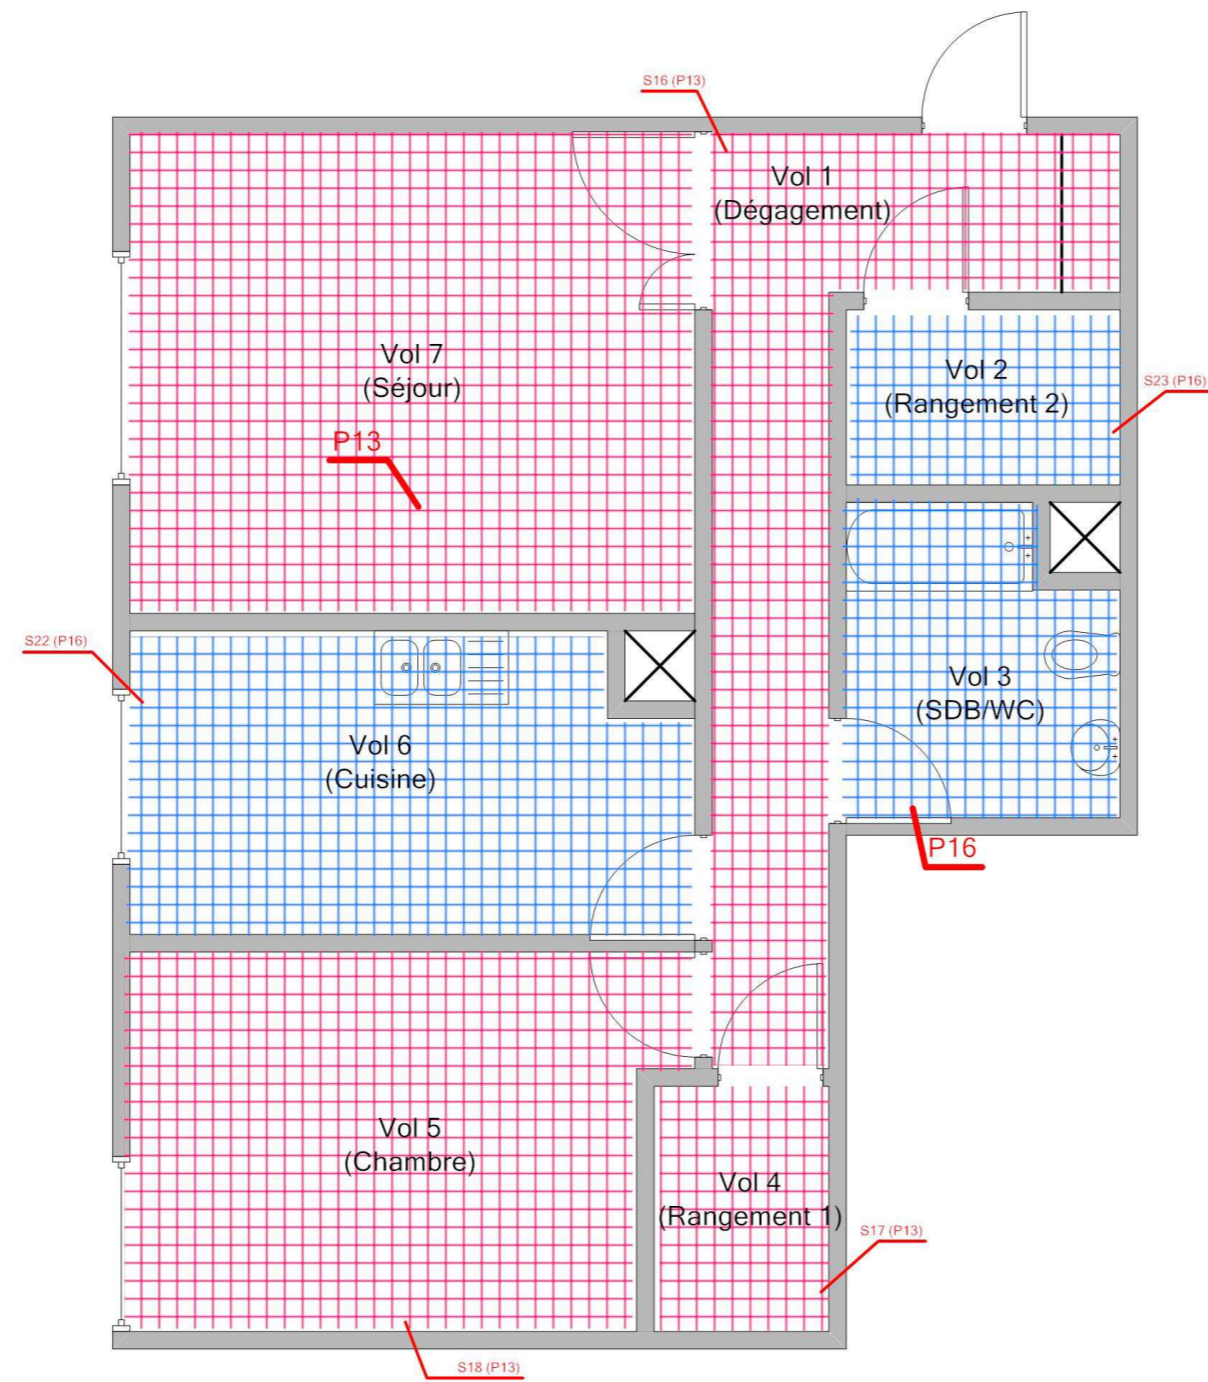
LOGEMENT 197 - MPCA PLAFOND ET FAUX-PLAFONDS

P13 : Enduit ciment (plafond pièces sèches)

P16 : Enduit ciment (plafond pièces humides)

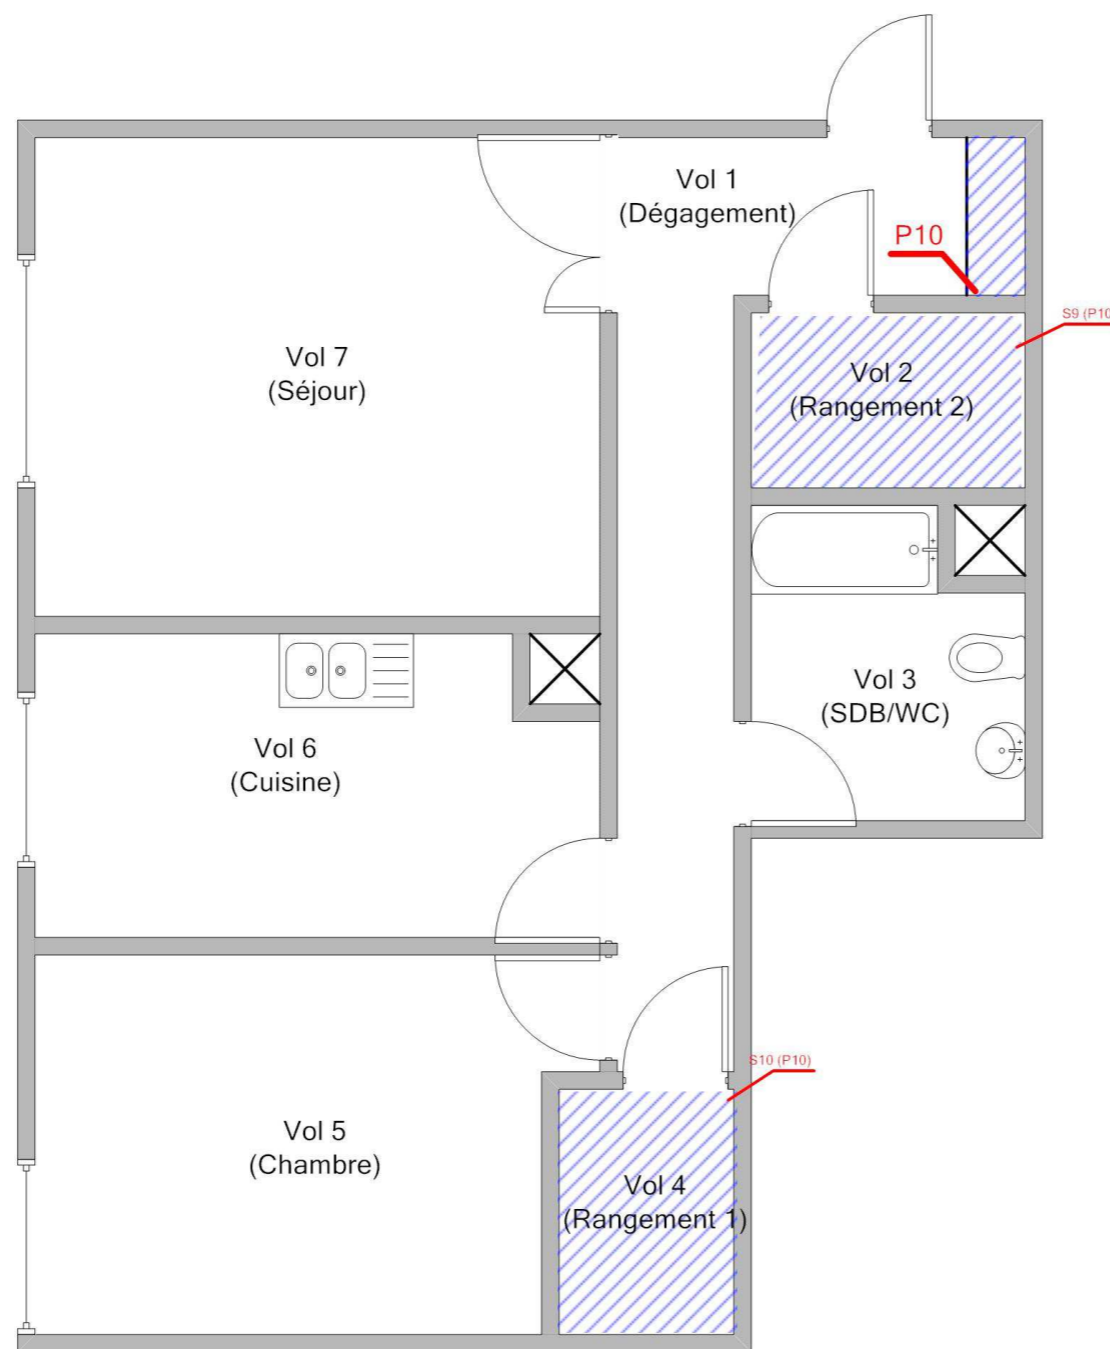
LOGEMENT 197 - MPCA REVÊTEMENT DE SOL

P10 : Dalles plastiques rigide beige 30*30

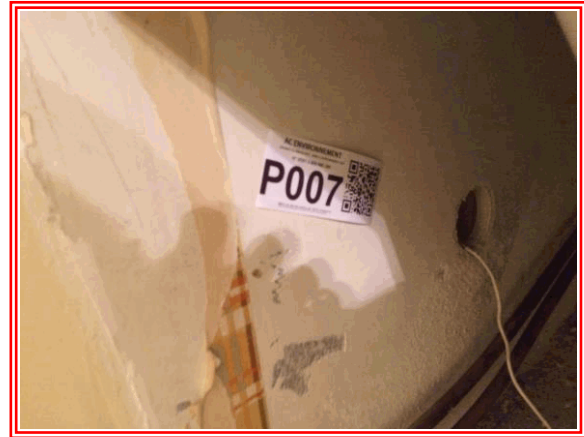
002OY000169 n°7 - 1 (P7)

LOGEMENT 197	Vol 3 (SDB/WC)	Murs et cloisons	Enduit plâtre	P7	Sondage et extension de la zone homogène du prélèvement P7	porteur pièces humides	002OY000 169 n°7 - 1 - 002OY000 169 n°7 - 2	P7	Enduit plâtreux blanc non séparable + matériau gris en faible quantité en vrac non séparable + peinture non séparable	Positif	Présence sur analyse
LOGEMENT 197	Vol 2 (Rangement 2)	Murs et cloisons	Enduit plâtre	S3 (P7)	Sondage et extension de la zone homogène du prélèvement P7	porteur pièces humides	002OY000 169 n°7 - 1 - 002OY000 169 n°7 - 2	P7	Enduit plâtreux blanc non séparable + matériau gris en faible quantité en vrac non séparable + peinture non séparable	Positif	Présence sur analyse
LOGEMENT 197	Vol 1 (Dégagement)	Murs et cloisons	Enduit plâtre	P11	Réalisation d'un prélèvement	porteur pièces sèches	002OY000 169 n°11 - 1 - 002OY000 169 n°11 - 2	P11	Enduit plâtreux blanc en vrac avec couche en papier non séparable + matériau gris en vrac hétérogène non séparable + peinture non séparable	Positif	Présence sur analyse

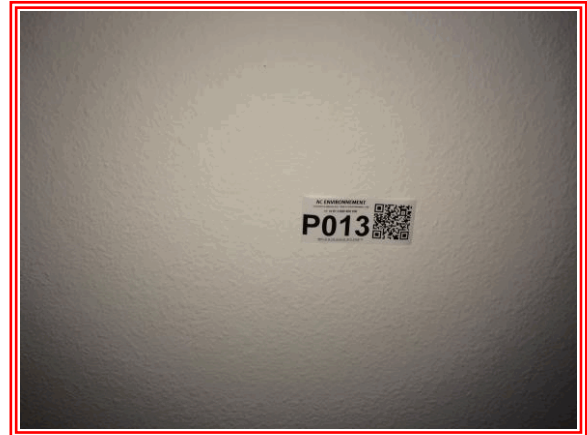
002OY000169 n°13 - 1 (P13)

LOGEMENT 197	Vol 5 (Chambre)	Plafonds	Enduit ciment	S18 (P13)	Sondage et extension de la zone homogène du prélèvement P13	plafonds pièces sèches	002OY000 169 n°13 - 1 - 002OY000 169 n°13 - 2	P13	Enduit plâtreux blanc en vrac non séparable + matériau gris en vrac hétérogène non séparable + peinture non séparable	Positif	Présence sur analyse
LOGEMENT 197	Vol 3 (SDB/WC)	Plafonds	Enduit ciment	P16	Réalisation d'un prélèvement	plafonds pièces humides	002OY000 169 n°16 - 1 - 002OY000 169 n°16 - 2	P16	Enduit gris en vrac hétérogène non séparable + toile fibreuse blanche non séparable + peinture non séparable	Positif	Présence sur analyse

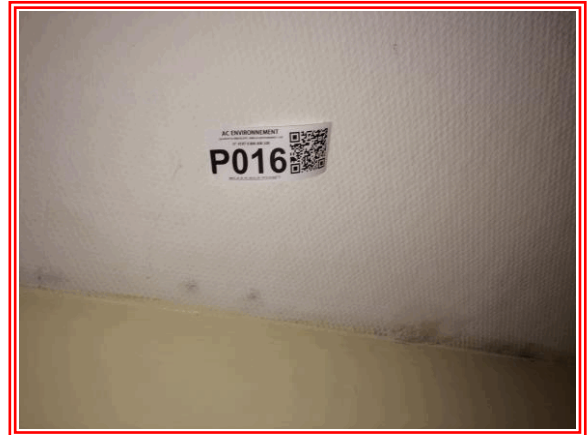
002OY000169 n°16 - 1 (P16)

P16	Plafond et faux-plafonds	Plafonds	Enduit gris en vrac hétérogène non séparable + toile fibreuse blanche non séparable + peinture non séparable - plafonds pièces humides -	LOGEMENT 197 - Vol 3 (SDB/WC)	
P17	Revêtement de sol	Revêtement de sol	Ragréage gris + sous couche de ragréage blanche en faible quantité non séparable - gris d'origine pièces sèches -	LOGEMENT 197 - Vol 7 (Séjour)
