Rapport de mission de repérage des matériaux et produits contenant de l'amiante avant travaux

Adresse :	24 BD MILIANA LES ORMES - LA MAILLARDIERE 3
CP - Ville :	53200 CHATEAU GONTIER
Référence client :	_0015800070000100205_
Date du repérage :	04/07/2017
Désignation :	Appartement n° 205 de type 2 situé au 04 ème étage

C	Opérateur de repérage	D	Personne autorisant l'émission du rapport conformément à la norme NF 46-020
Compagnie & Siret :	AC Environnement (N° 441355914)	Nom :	MORA Denis
Nom :	LOYER Florian	Date du rapport :	22/07/2017
Accompagnateur :	J.SEVEN (0 800 400 100)	A Riorges, le 22/07/2017	
Date de repérage :	04/07/2017

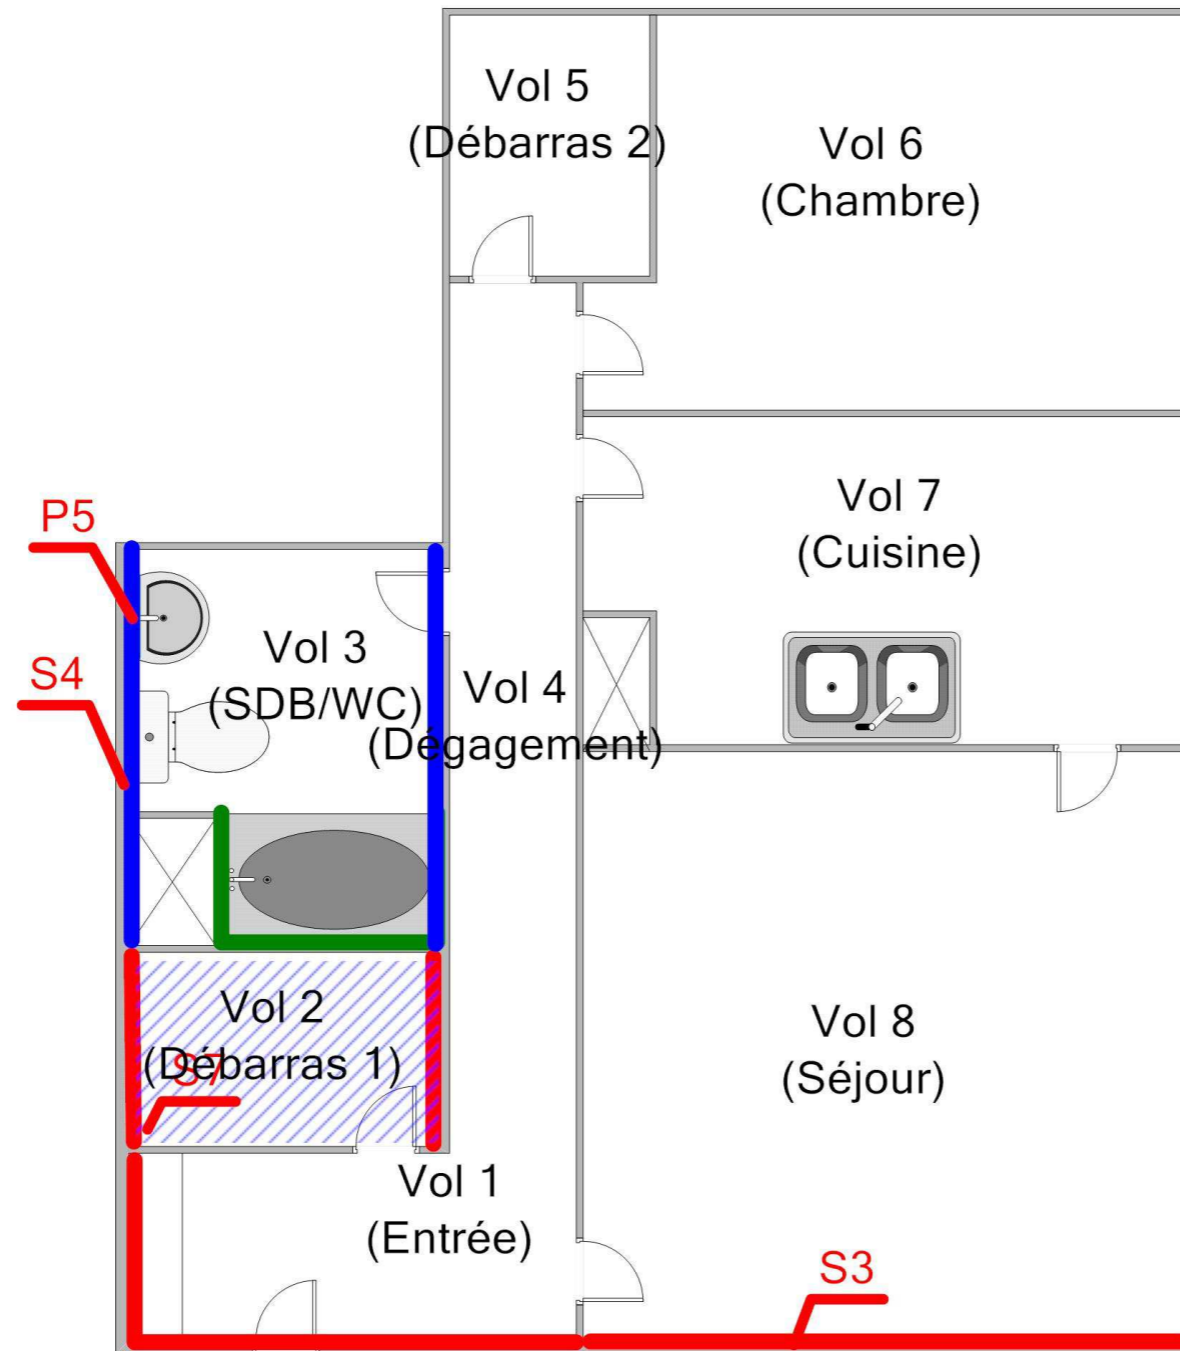
S3: Enduit plâtre (Porteur pièces sèches)

S4: Enduit plâtre (Porteur pièces humides)

P5 : Colle de carrelage (faïence)

S7: Dalles plastiques beiges

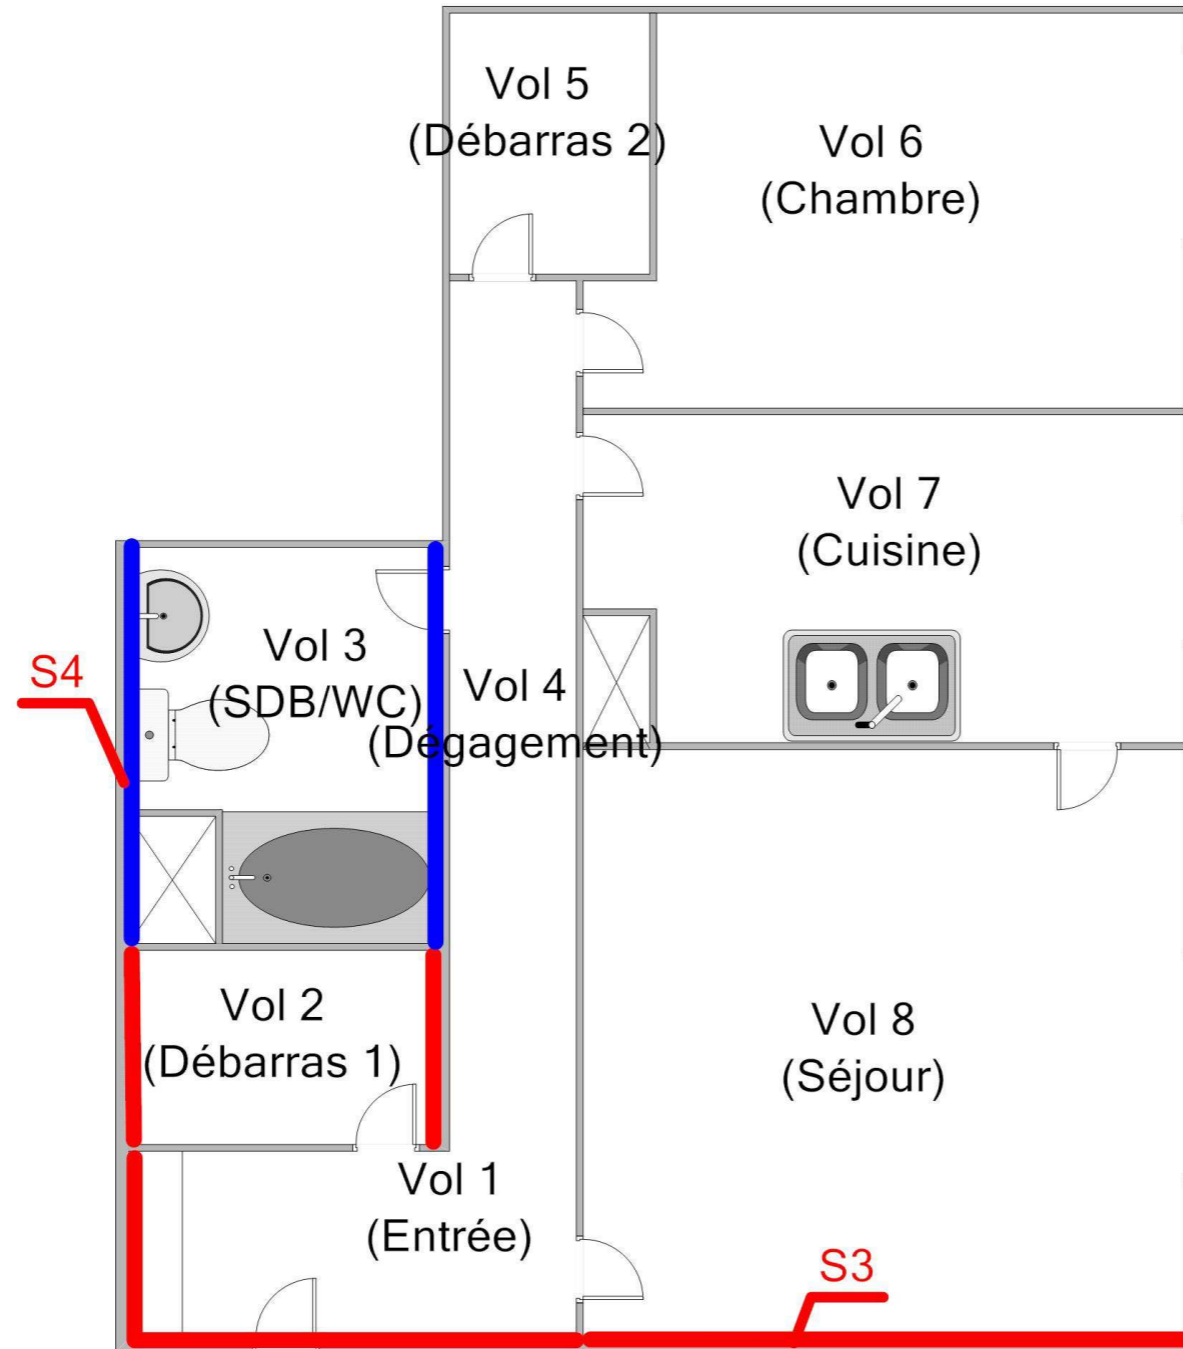
S3: Enduit plâtre (Porteur pièces sèches)

S4: Enduit plâtre (Porteur pièces humides)

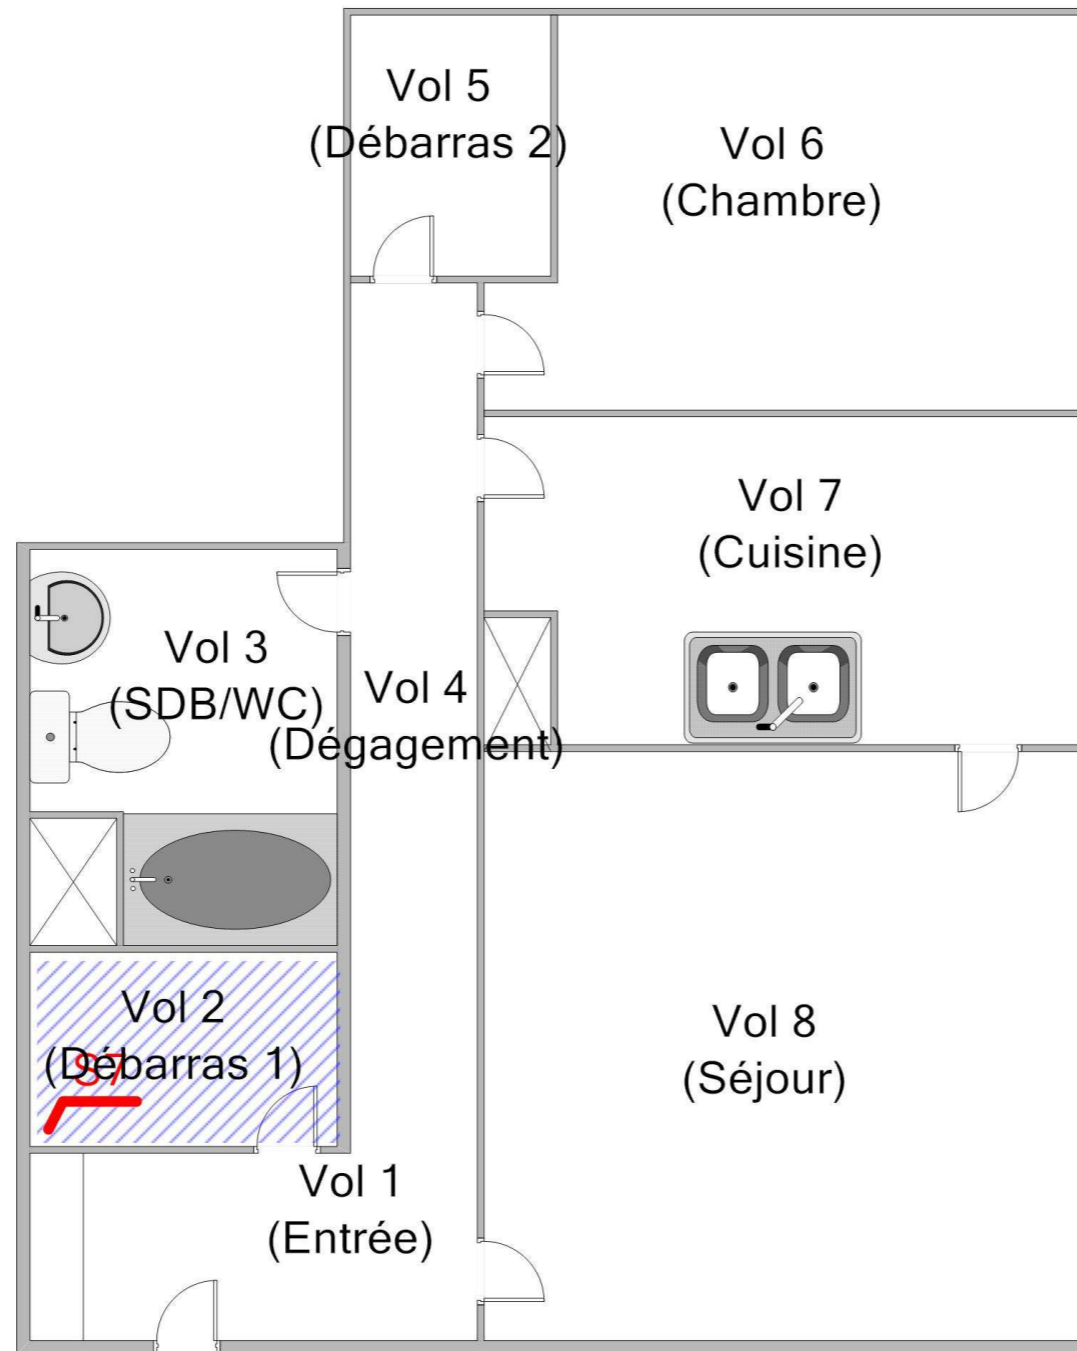
APPARTEMENT N°205 - MPCA REVÊTEMENT DE SOL

S7: Dalles plastiques beiges

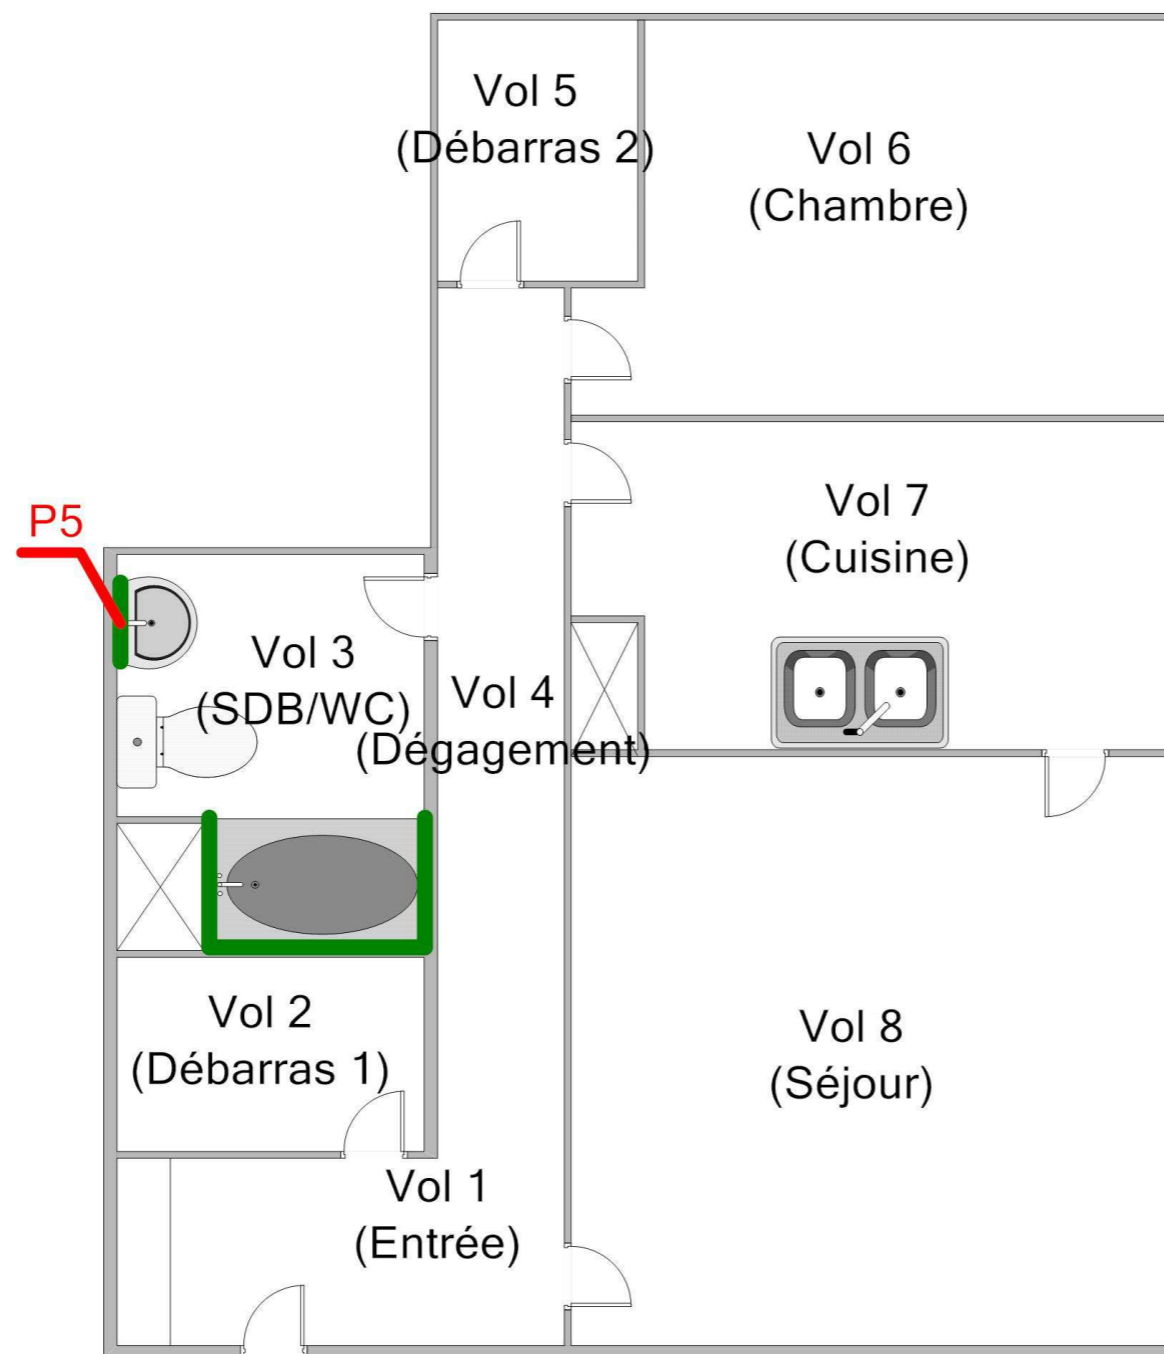
P5 : Colle de carrelage (faïence)
--	-----------------------------------
