Rapport de mission de repérage des matériaux et produits contenant de l'amiante avant travaux

Adresse :	36 RUE JULES RENARD - LA MAILLARDIERE
CP - Ville :	53200 CHATEAU GONTIER
Référence client :	_00159000080000100217_
Date du repérage :	05/07/2017
Désignation :	Appartement n° 217 de type 3 situé au RDC

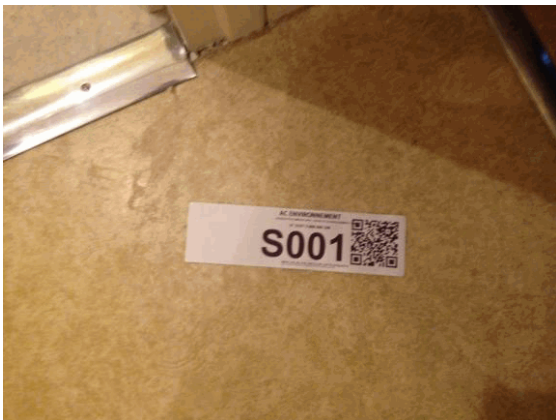
S1 - 1 (A1)

Appartement n°217	Vol 6 (Chambre 2)	Revêtement de sol	Ragréage	S1	Mauve		S1 - 1				Négatif sur document Prélèvement n°4 du dossier AC-ENVIRONNEMENT 002NI001571
Appartement n°217	Vol 7 (SDB)	Revêtement de sol	Ragréage	S1	Mauve		S1 - 1				Négatif sur document Prélèvement n°4 du dossier AC-ENVIRONNEMENT 002NI001571

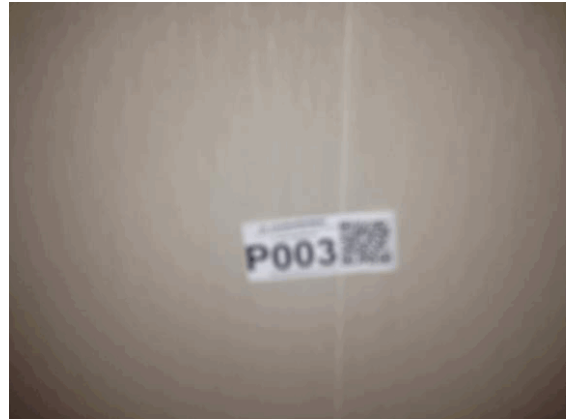
002NI001577 n°3 - 1 (P3)

Appartement n°217	Vol 2 (Débarras)	Murs et cloisons	Enduit plâtre	P3	Réalisation d'un prélèvement	Porteurs pièces sèches	002NI001577 n°3 - 1 - 002NI001577 n°3 - 2	P3	Enduit plâtreux blanc en vrac + peinture non séparable	Négatif	Négatif sur analyse
Appartement n°217	Vol 6 (Chambre 2)	Murs et cloisons	Enduit plâtre	S12	Sondage et extension de la zone homogène du prélèvement P3	Porteurs pièces sèches	002NI001577 n°3 - 1 - 002NI001577 n°3 - 2	P3	Enduit plâtreux blanc en vrac + peinture non séparable	Négatif	Négatif sur analyse
