Rapport de mission de repérage des matériaux et produits contenant de l'amiante avant travaux

Adresse :	36 RUE JULES RENARD - LA MAILLARDIERE
CP - Ville :	53200 CHATEAU GONTIER
Référence client :	_00159000080000100220_
Date du repérage :	04/07/2017
Désignation :	Appartement n° 220 de type 4 situé au 01 er étage

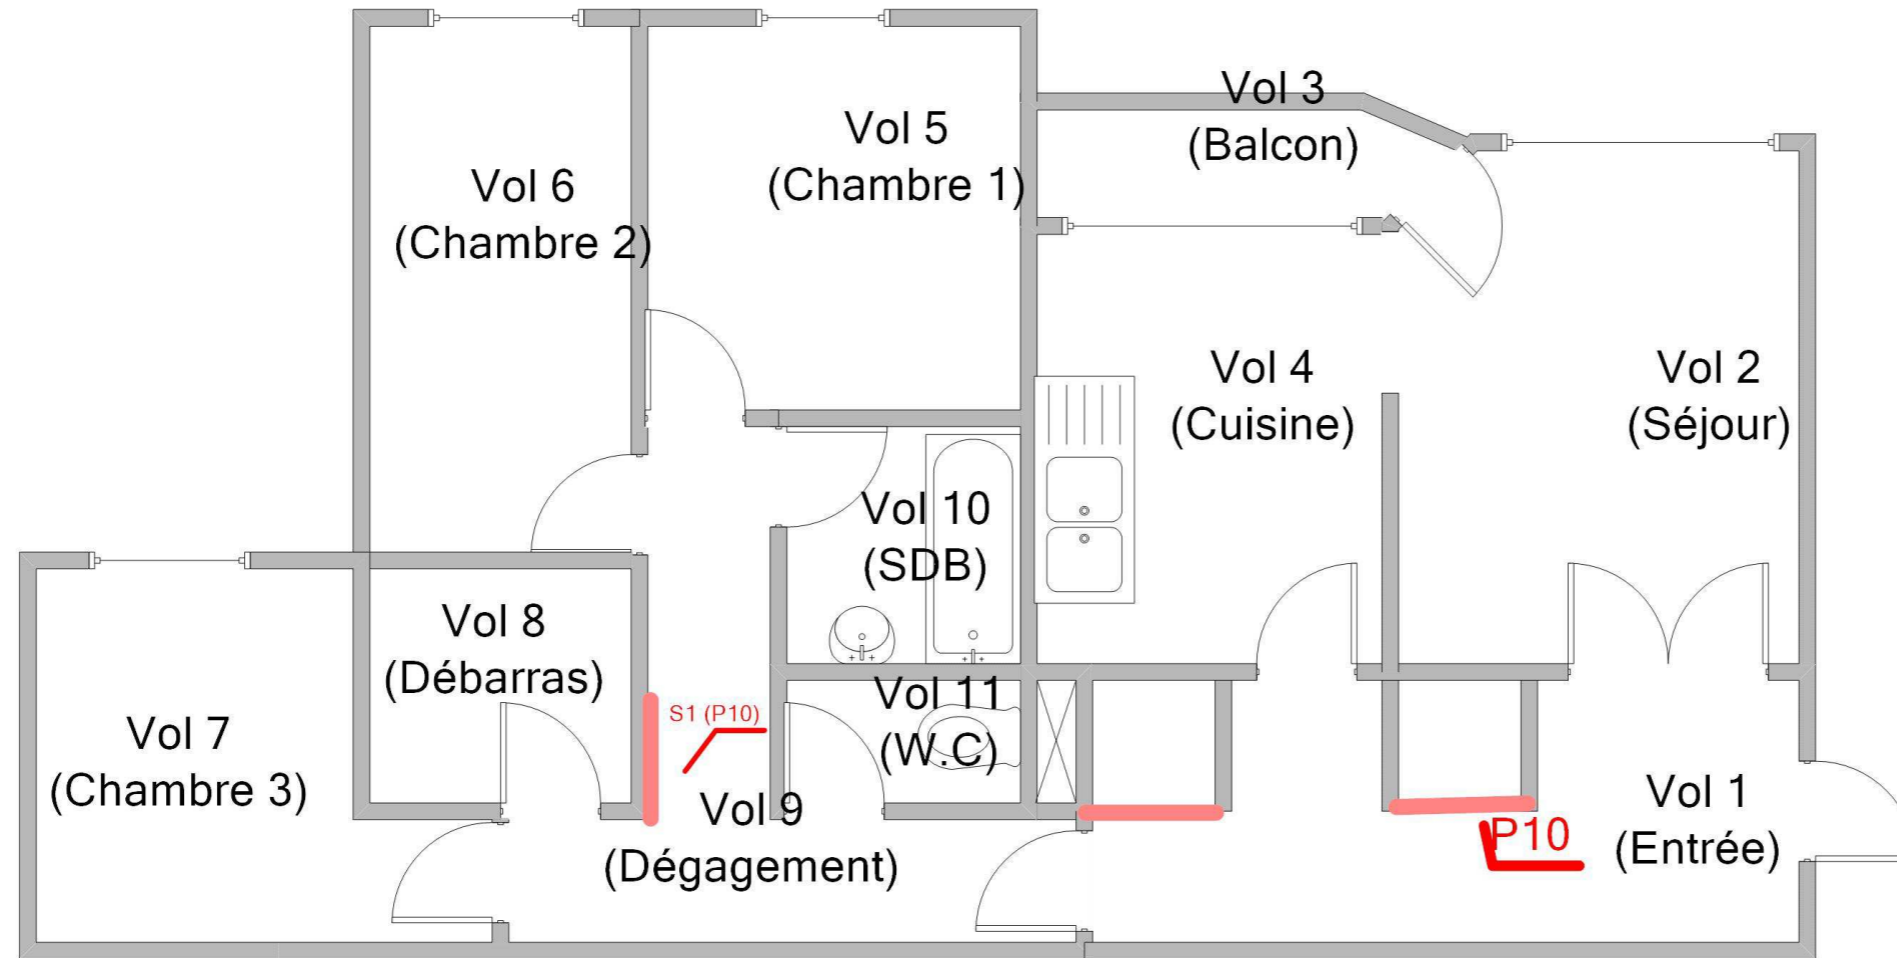
P10 : Tampon bitumineux porte de placard

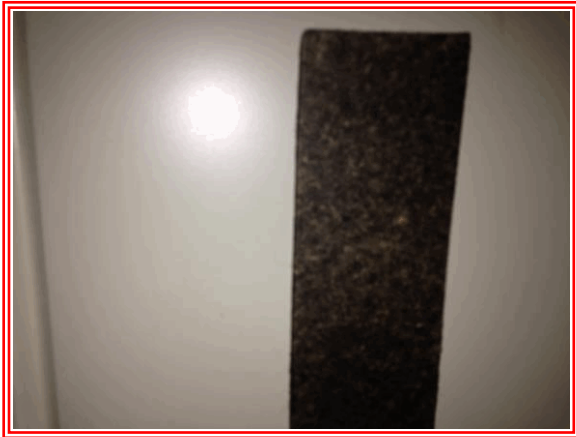
002NI001572 n°10 - 1 (P10)

Appartement n°220	Vol 1 (Entrée)	Porte de placard	Tampon bitumineux	P10	Sondage et extension de la zone homogène du prélèvement P10	noir	002NI0015 72 n°10 - 1	P10	Tampon bitumineux	Positif	Présence sur analyse
Appartement n°220	Vol 9 (Dégagement)	Porte de placard	Tampon bitumineux	S1 (P10)	Sondage et extension de la zone homogène du prélèvement P10	noir	002NI0015 72 n°10 - 1	P10	Tampon bitumineux	Positif	Présence sur analyse

▶ Tampon bitumineux noir en vrac	META	2	22/07/2017	Présence de fibres d'amiante / Chrysotile

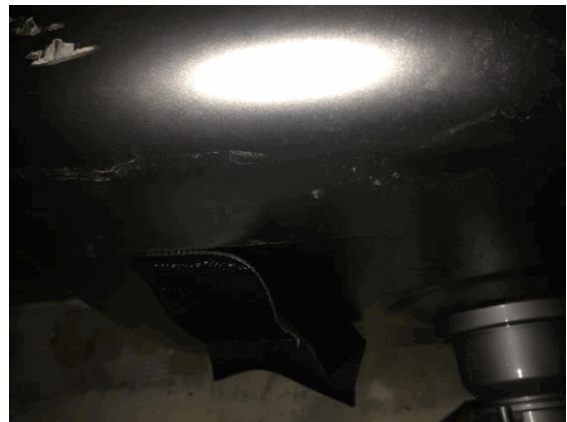
002NI001572 n°11 - 1 (P11)

Appartement n°220	Vol 10 (SDB)	Radiateurs	Joints	I7	Filasse		I7 - 1				Non prélevé a la demande du client
Appartement n°220	Vol 7 (Chambre 3)	Radiateurs	Joints	I7	Filasse		I7 - 1				Non prélevé a la demande du client
Appartement n°220	Vol 4 (Cuisine)	Evier	Tampon bitumineux	P11	Réalisation d'un prélèvement	noir	002NI001572 n°11 - 1	P11	Tampon bitumineux	Négatif	Négatif sur analyse

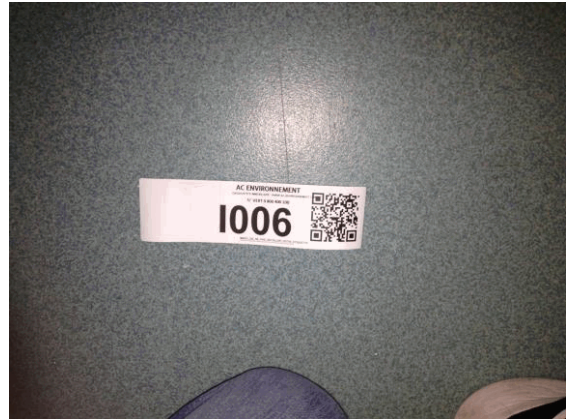
Appartement n°220	Vol 6 (Chambre 2)	Revêtement de sol	Lés plastiques avec sous-couche	I6	Lino bleu + colle jaune		I6 - 1				Non prélevé a la demande du client
Appartement n°220	Vol 5 (Chambre 1)	Revêtement de sol	Lés plastiques avec sous-couche	I6	Lino bleu + colle jaune		I6 - 1				Non prélevé a la demande du client
Appartement n°220	Vol 9 (Dégagement)	Revêtement de sol	Lés plastiques avec sous-couche	I6	Lino bleu + colle jaune		I6 - 1				Non prélevé a la demande du client
Appartement n°220	Vol 7 (Chambre 3)	Revêtement de sol	Ragréage	P1	Réalisation d'un prélevement	Mauve	002NI001572 n°1 - 1 - 002NI001572 n°1 - 2	P1	Colle polymère jaune avec poussières non séparable + ragréage rose	Négatif	Négatif sur analyse

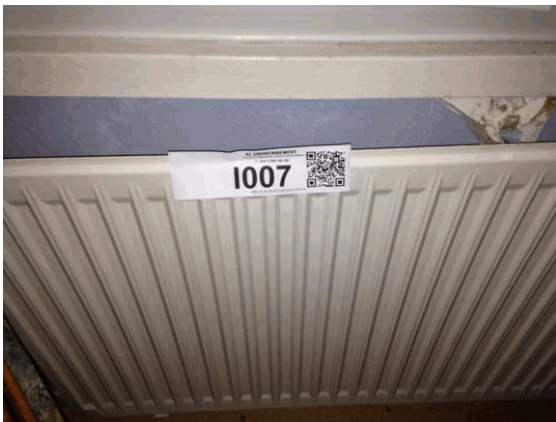
Plan	Localisation	Composant	Partie composant	Descriptif de l'action menée				Laboratoire			Conclusion
				Réf action	Observation	Précision loc.	Ref photo	Ref Prél.	Descriptif	Résultat	
Appartement n°220	Vol 4 (Cuisine)	Evier	Mastic étanchéité	I2	Blanc		I2 - 1				Non prélevé a la demande du client
Appartement n°220	Vol 10 (SDB)	Evier	Mastic étanchéité	I2	Blanc		I2 - 1				Non prélevé a la demande du client
Appartement n°220	Vol 1 (Entrée)	Radiateurs	Joints	I7	Filasse		I7 - 1				Non prélevé a la demande du client
Appartement n°220	Vol 2 (Séjour)	Radiateurs	Joints	I7	Filasse		I7 - 1				Non prélevé a la demande du client
Appartement n°220	Vol 4 (Cuisine)	Radiateurs	Joints	I7	Filasse		I7 - 1				Non prélevé a la demande du client
Appartement n°220	Vol 5 (Chambre 1)	Radiateurs	Joints	I7	Filasse		I7 - 1				Non prélevé a la demande du client
Appartement n°220	Vol 6 (Chambre 2)	Radiateurs	Joints	I7	Filasse		I7 - 1				Non prélevé a la demande du client
