## Rapport de mission de repérage des matériaux et produits contenant de l'amiante avant travaux

Adresse :	36 RUE JULES RENARD - LA MAILLARDIERE
CP - Ville :	53200 CHATEAU GONTIER
Référence client :	_00159000080000100222_
Date du repérage :	05/07/2017
Désignation :	Appartement n° 222 de type 2 situé au 01 er étage

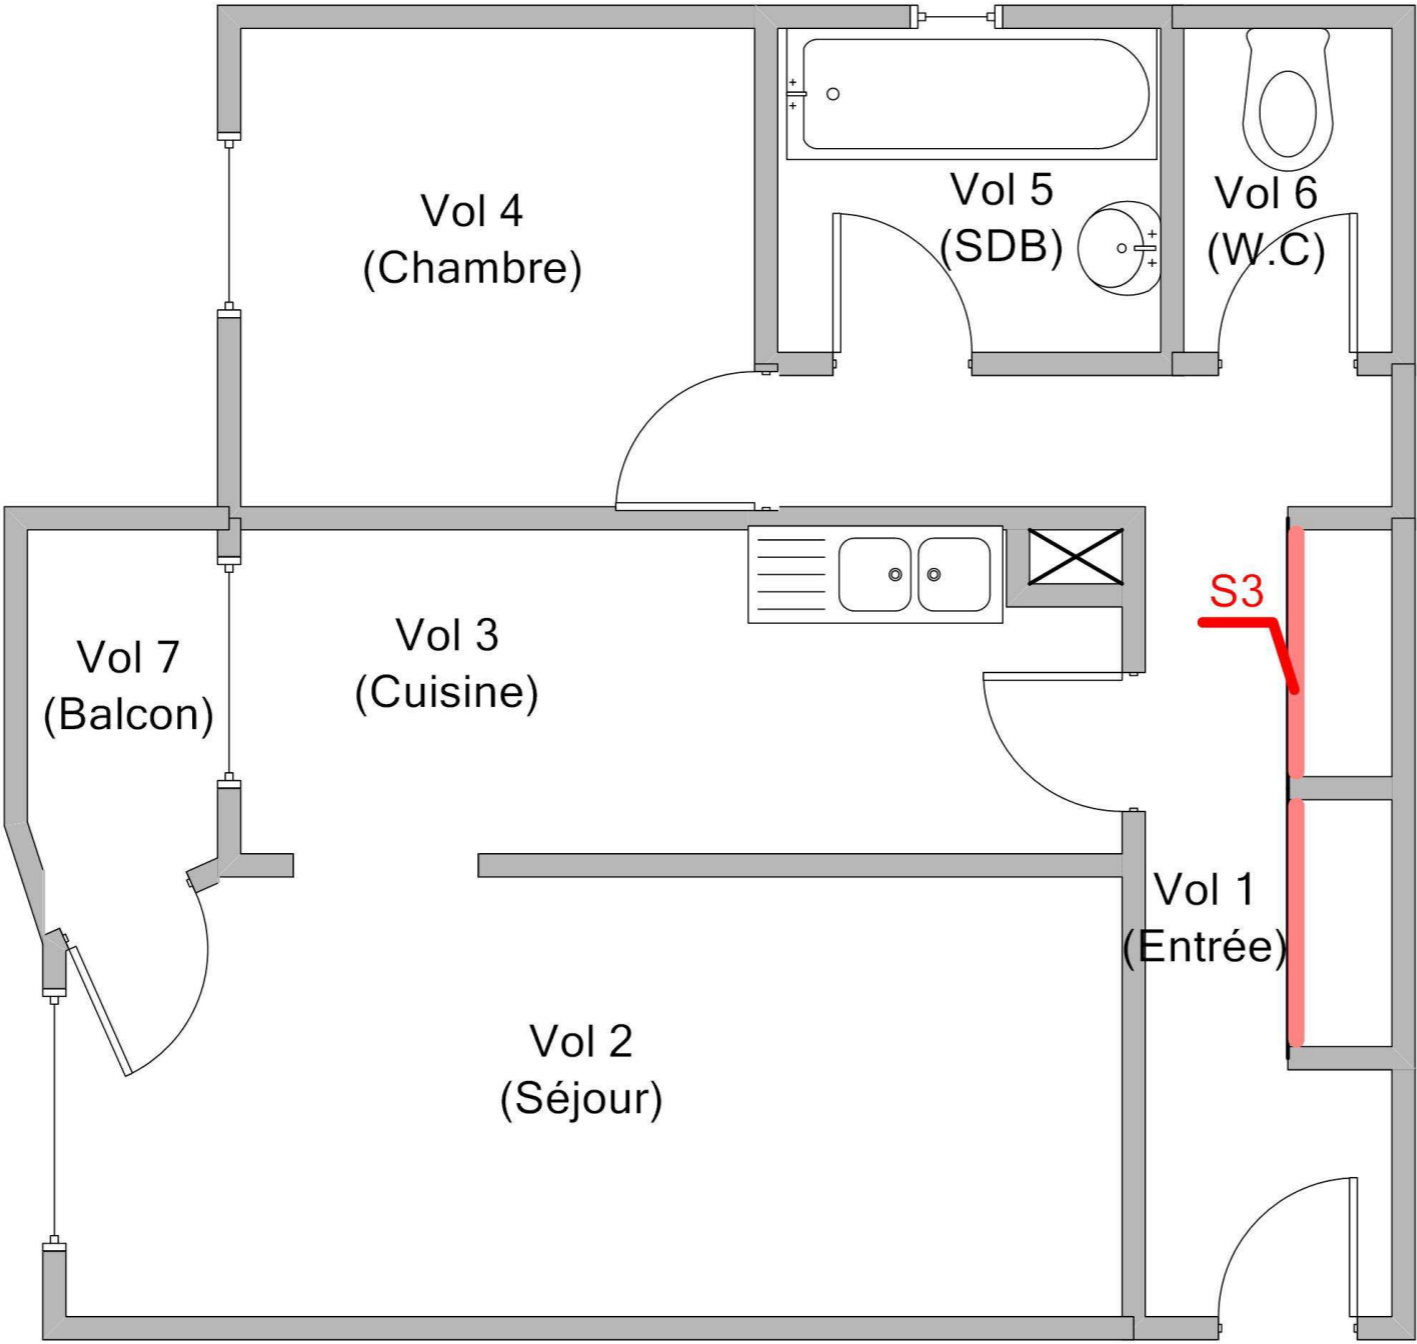
S3: Tampon  
bitumineux porte de  
placard

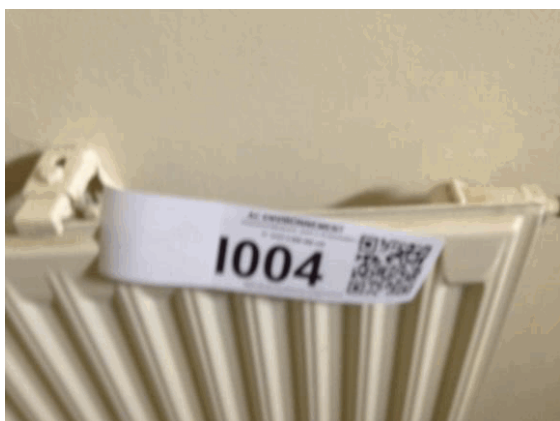
Plan	Localisation	Composant	Partie composant	Descriptif de l'action menée				Laboratoire			Conclusion
				Réf action	Observation	Précision loc.	Ref photo	Ref Prél.	Descriptif	Résultat	
Appartement n°222	Vol 3 (Cuisine)	Evier	Mastic étanchéité	I2	Blanc		I2 - 1				Non prélevé a la demande du client
Appartement n°222	Vol 5 (SDB)	Evier	Mastic étanchéité	I2	Blanc		I2 - 1				Non prélevé a la demande du client
Appartement n°222	Vol 1 (Entrée)	Radiateurs	Joints	I4	Filasse		I4 - 1				Non prélevé a la demande du client
Appartement n°222	Vol 3 (Cuisine)	Radiateurs	Joints	I4	Filasse		I4 - 1				Non prélevé a la demande du client
Appartement n°222	Vol 2 (Séjour)	Radiateurs	Joints	I4	Filasse		I4 - 1				Non prélevé a la demande du client
Appartement n°222	Vol 4 (Chambre)	Radiateurs	Joints	I4	Filasse		I4 - 1				Non prélevé a la demande du client
Appartement n°222	Vol 5 (SDB)	Radiateurs	Joints	I4	Filasse		I4 - 1				Non prélevé a la demande du client

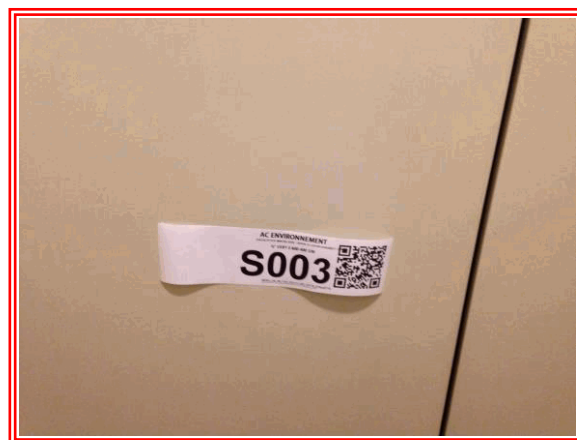
S3 - 1 (A3)

Localisation	Catégorie	Composant	Partie de composant	Sur avis / réf pré.
Vol 1 (Entrée)	Parois verticales intérieures et enduits	Porte de placard	Tampon bitumineux	S3

Appartement n°222	Vol 1 (Entrée)	Porte de placard	Tampon bitumineux	S3	Réalisation d'un sondage	noir	S3 - 1				Présence sur document Prélèvement n°10 du dossier AC-ENVIRONNEMENT 002NI001572
Appartement n°222	Vol 1 (Entrée)	Porte de placard	Tampon bitumineux	S3	Sondage et extension de la zone homogène du sondage S3	noir	S3 - 1				Présence sur document Prélèvement n°10 du dossier AC-ENVIRONNEMENT 002NI001572

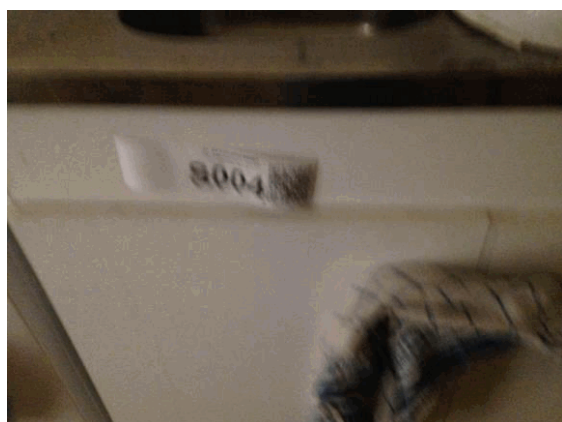
S4 - 1 (A4)

Appartement n°222	Vol 3 (Cuisine)	Evier	Tampon bitumineux	S4	Noir		S4 - 1				Négatif sur document Prélèvement n°11 du dossier AC-ENVIRONNEMENT 002NI001574
