Rapport de mission de repérage des matériaux et produits contenant de l'amiante avant travaux

Adresse :	36 RUE JULES RENARD - LA MAILLARDIERE
CP - Ville :	53200 CHATEAU GONTIER
Référence client :	_00159000080000100223_
Date du repérage :	06/07/2017
Désignation :	Appartement n° 223 de type 3 situé au 01 er étage

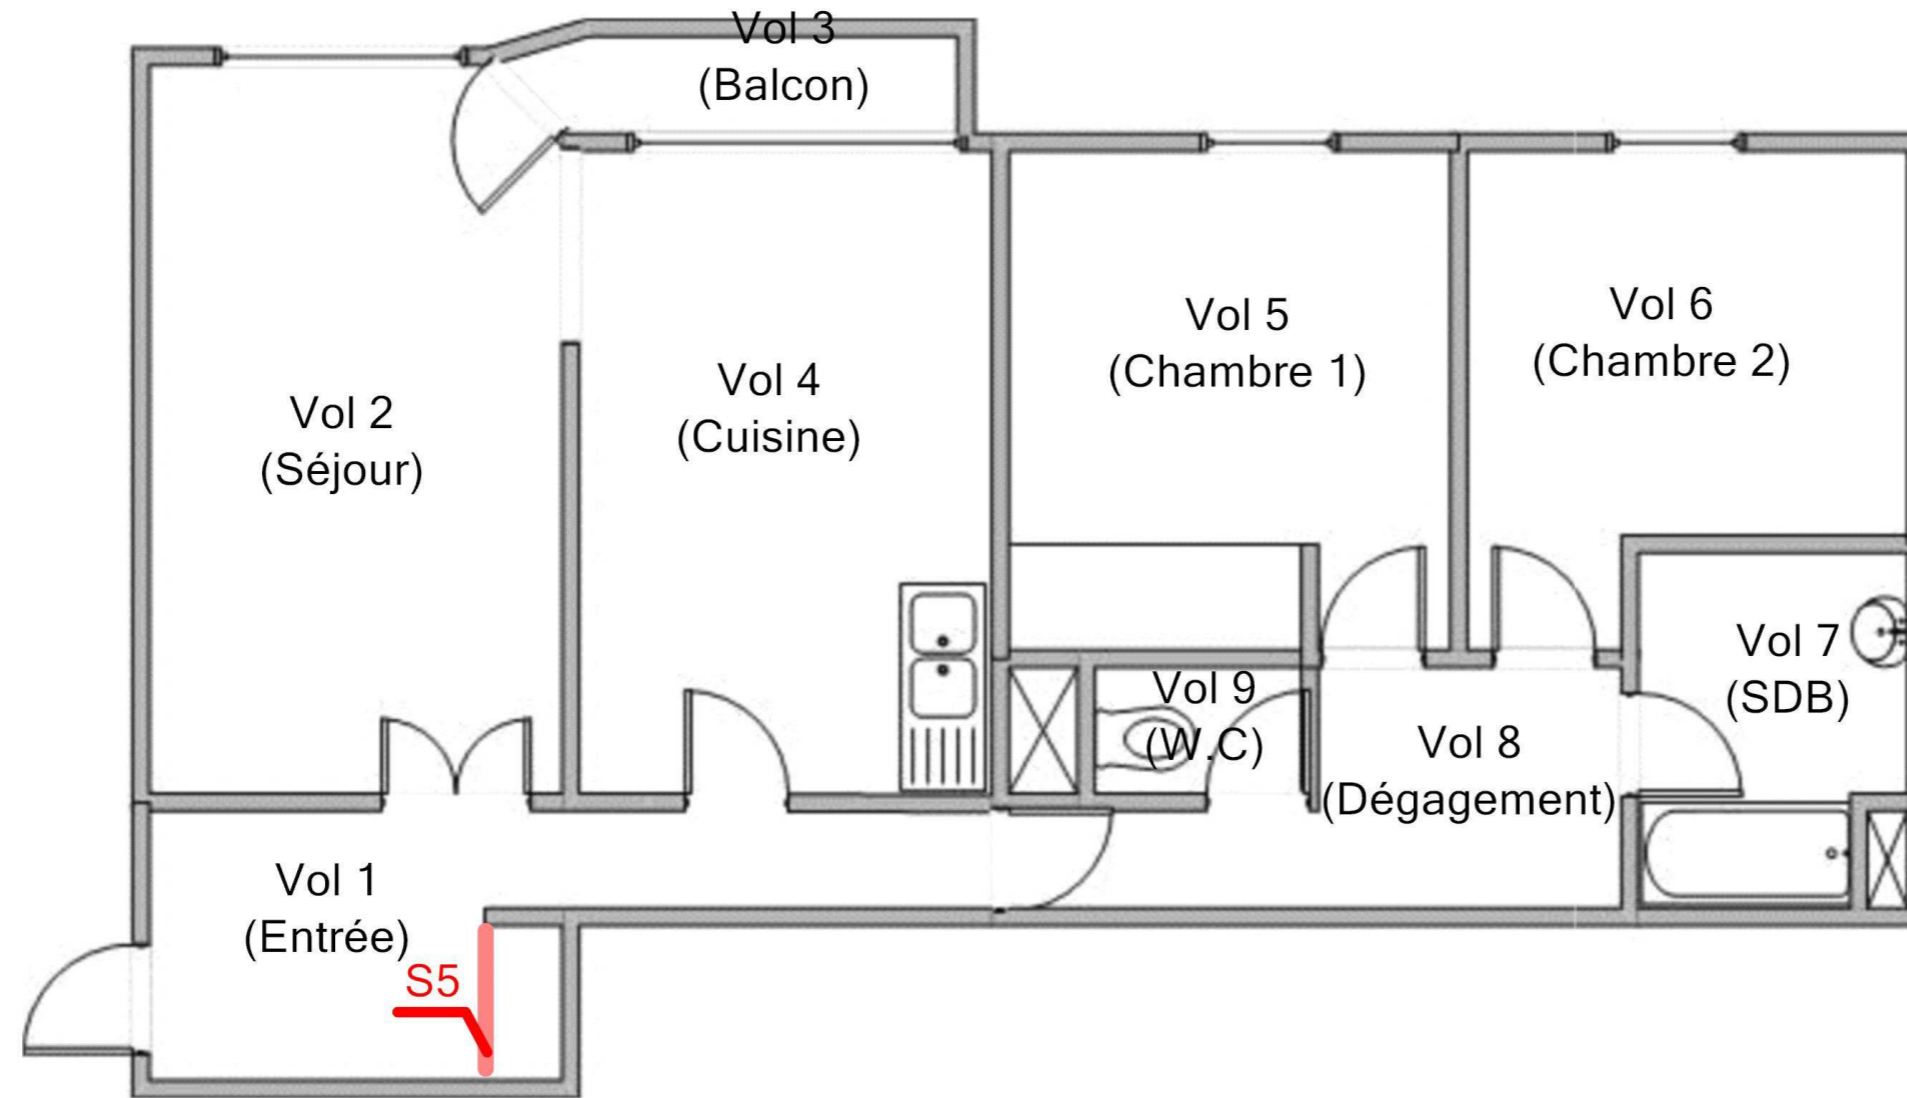
S5: Tampon bitumineux porte de placard
--	--

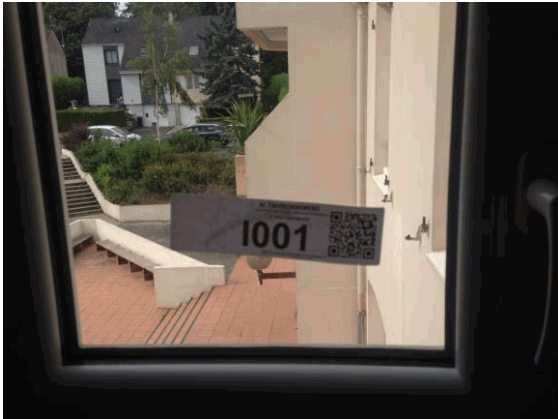
Plan	Localisation	Composant	Partie composant	Descriptif de l'action menée				Laboratoire			Conclusion
				Réf action	Observation	Précision loc.	Ref photo	Ref Prél.	Descriptif	Résultat	
Appartement n°223	Vol 2 (Séjour)	Menuiseries	Joint d'étanchéité	I1	Noir		I1 - 1				Non prélevé a la demande du client

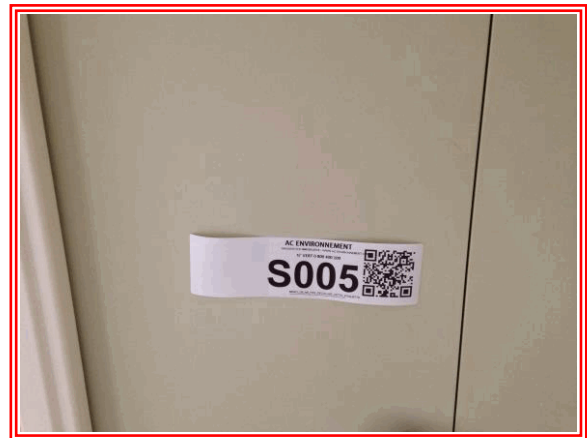
S5 - 1 (A5)

Localisation	Catégorie	Composant	Partie de composant	Sur avis / réf pré.
Vol 1 (Entrée)	Parois verticales intérieures et enduits	Menuiseries	Tampon bitumineux	S5
