Rapport de mission de repérage des matériaux et produits contenant de l'amiante avant travaux

Adresse :	36 RUE JULES RENARD - LA MAILLARDIERE
CP - Ville :	53200 CHATEAU GONTIER
Référence client :	_00159000080000100230_
Date du repérage :	05/07/2017
Désignation :	Appartement n° 230 de type 3 situé au 02 ème étage

APPARTEMENT N°230 - PLAN DE REPÉRAGE - ACTIONS MENÉES

APPARTEMENT N°230 - PLAN DE PRÉLÈVEMENTS

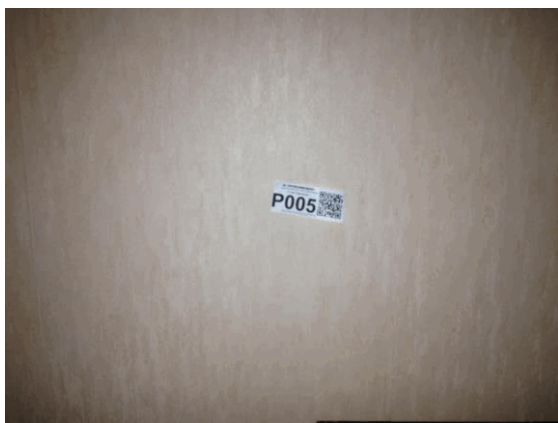
002NI001579 n°5 - 2 (P5)

Appartement n°230	Vol 9 (Chambre 2)	Murs et cloisons	Enduit plâtre	P5	Réalisation d'un prélèvement	Porteurs pièces sèches	002NI001579 n°5 - 1 - 002NI001579 n°5 - 2	P5	Enduit plâtreux blanc + peinture non séparable	Négatif	Négatif sur analyse
Appartement n°230	Vol 6 (Chambre 1) - Vol 2 (Débaras)	Murs et cloisons	Enduit plâtre	S13 - S14	Sondage et extension de la zone homogène du prélèvement P5	Porteurs pièces sèches	002NI001579 n°5 - 1 - 002NI001579 n°5 - 2	P5	Enduit plâtreux blanc + peinture non séparable	Négatif	Négatif sur analyse

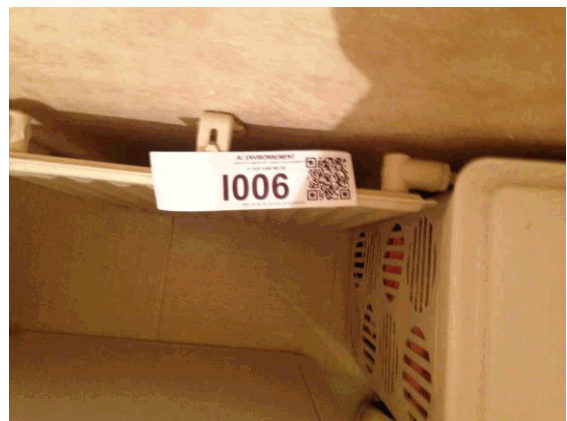
Appartement n°230	Vol 10 (SDB)	Radiateurs	Joints	I6	Filasse		I6 - 1				Non prélevé a la demande du client
Appartement n°230	Vol 5 (Cuisine)	Evier	Tampon bitumineux	S4	Noir		S4 - 1				Négatif sur document Prélèvement °11 du dossier AC-ENVIRONNEMENT 002NI001572

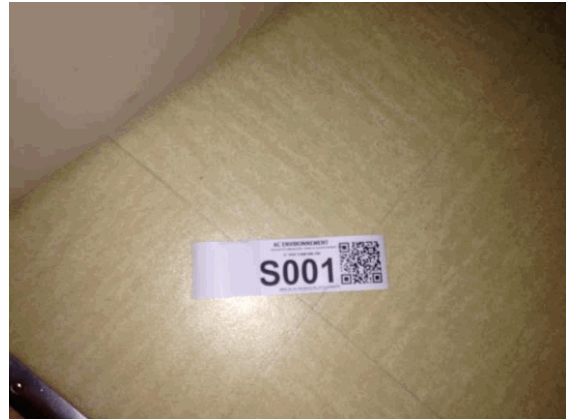
S1 - 1 (A1)

Appartement n°230	Vol 10 (SDB)	Revêtement de sol	Ragréage	S1	Gris		S1 - 1				Négatif sur document Prélèvement n°3 du dossier AC-ENVIRONNEMENT 002NI001571
Appartement n°230	Vol 7 (W.C)	Revêtement de sol	Ragréage	S1	Gris		S1 - 1				Négatif sur document Prélèvement n°3 du dossier AC-ENVIRONNEMENT 002NI001571
