Rapport de mission de repérage des matériaux et produits contenant de l'amiante avant travaux

Adresse :	36 RUE JULES RENARD - LA MAILLARDIERE
CP - Ville :	53200 CHATEAU GONTIER
Référence client :	_00159000080000100236_
Date du repérage :	10/11/2016
Désignation :	Appartement n° 236 de type 2 situé au 03 ème étage

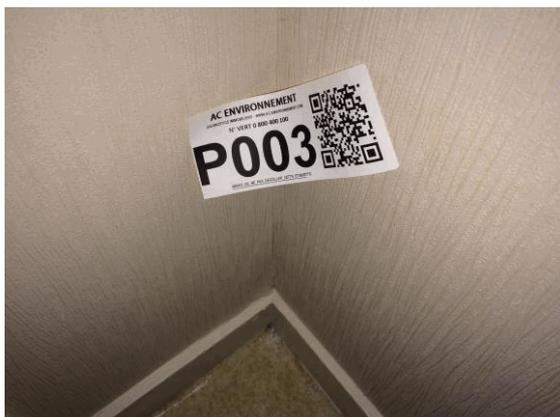
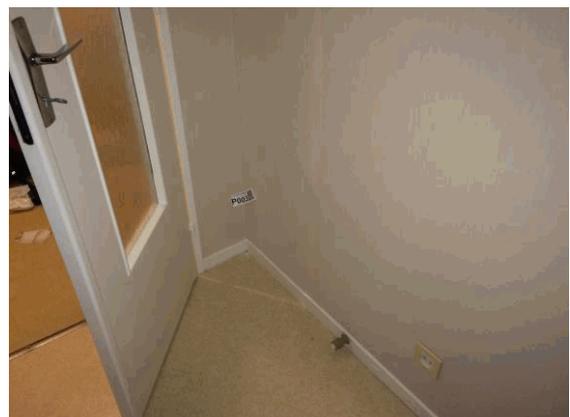
002OY000237 n°3 - 1 (P3)

LOGEMENT 236	Vol 1 (Rangement) - Vol 2 (Dégagement) - Vol 8 (Chambre) - Vol 7 (Couloir)	Murs et cloisons	Jonction entre panneaux préfabriqués	S5 - S6 - S8	Sondage et extension de la zone homogène du prélèvement P3	doublage cloisons pièces sèches	002OY000 237 n°3 - 1 - 002OY000 237 n°3 - 2	P3	Matériau plâtreux blanc avec couche cartonnée + peinture non séparable	Négatif	Négatif sur analyse
LOGEMENT 236	Vol 6 (SDB/WC)	Murs et cloisons	Jonction entre panneaux préfabriqués	P8	Réalisation d'un prélèvement	doublage cloisons pièces humides	002OY000 237 n°8 - 1 - 002OY000 237 n°8 - 2	P8	Matériau plâtreux blanc avec couche cartonnée + peinture non séparable	Négatif	Négatif sur analyse
LOGEMENT 236	Vol 4 (Cuisine)	Murs et cloisons	Jonction entre panneaux préfabriqués	S15	Sondage et extension de la zone homogène du prélèvement P8	doublage cloisons pièces humides	002OY000 237 n°8 - 1 - 002OY000 237 n°8 - 2	P8	Matériau plâtreux blanc avec couche cartonnée + peinture non séparable	Négatif	Négatif sur analyse

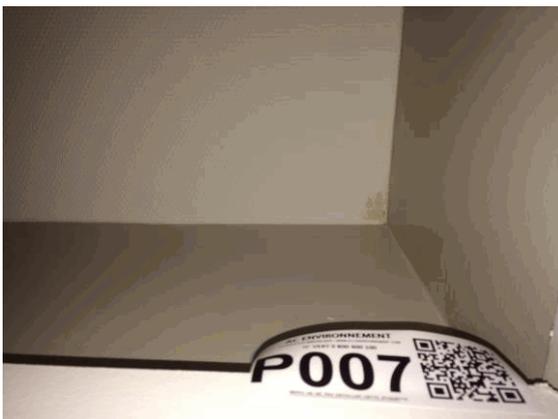
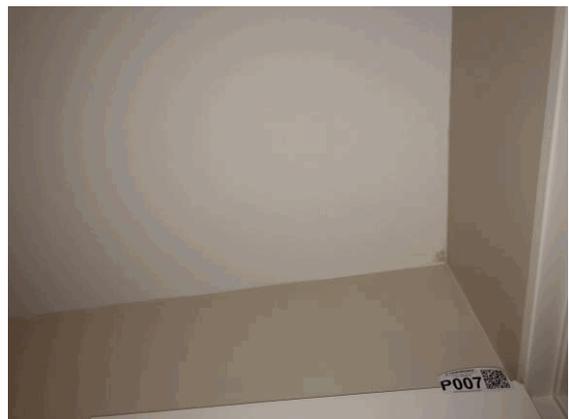
002OY000237 n°7 - 1 (P7)

LOGEMENT 236	Vol 6 (SDB/WC)	Plafonds	Enduit ciment	S14	Sondage et extension de la zone homogène du prélèvement P7	plafonds dur pièces humides	002OY000 237 n°7 - 1 - 002OY000 237 n°7 - 2	P7	Enduit beige et gris en vrac + peinture non séparable	Négatif	Négatif sur analyse

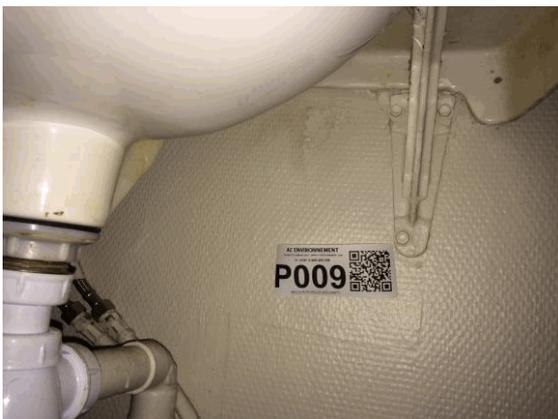
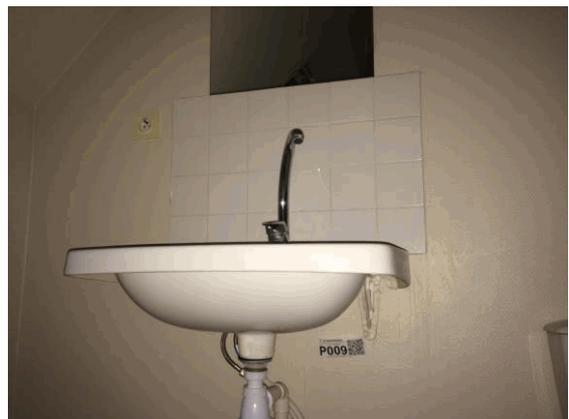
002OY000237 n°9 - 1 (P9)

LOGEMENT 236	Vol 6 (SDB/WC)	Murs et cloisons	Enduit ciment	P9	Réalisation d'un prélèvement	porteur pièces humides	002OY000 237 n°9 - 1 - 002OY000 237 n°9 - 2	P9	Enduit compact beige en vrac + peinture non séparable	Négatif	Négatif sur analyse

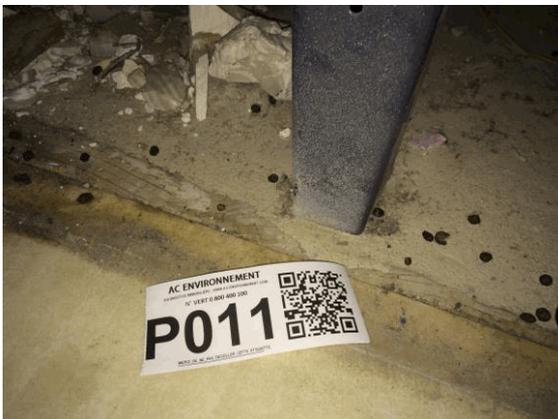
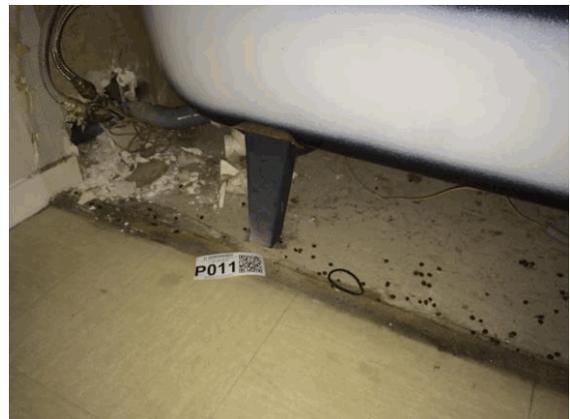
002OY000237 n°11 - 1 (P11)

LOGEMENT 236	Vol 6 (SDB/WC)	Revêtement de sol	Ragréage	P11	Réalisation d'un prélèvement	gris d'origine pièces humides	002OY000 237 n°11 - 1 - 002OY000 237 n°11 - 2	P11	Matériau compact beige et gris	Négatif	Négatif sur analyse
LOGEMENT 236	Vol 4 (Cuisine)	Revêtement de sol	Ragréage	S16	Sondage et extension de la zone homogène du prélèvement P11	gris d'origine pièces humides	002OY000 237 n°11 - 1 - 002OY000 237 n°11 - 2	P11	Matériau compact beige et gris	Négatif	Négatif sur analyse

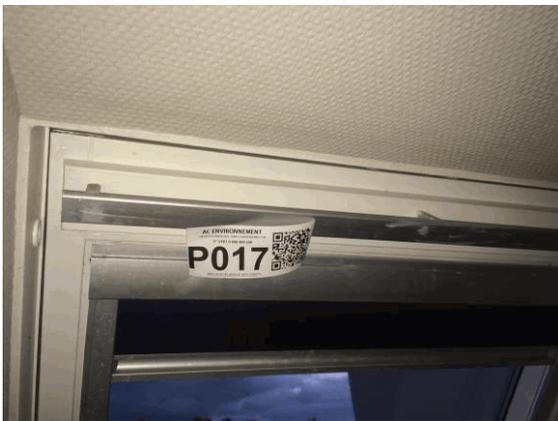
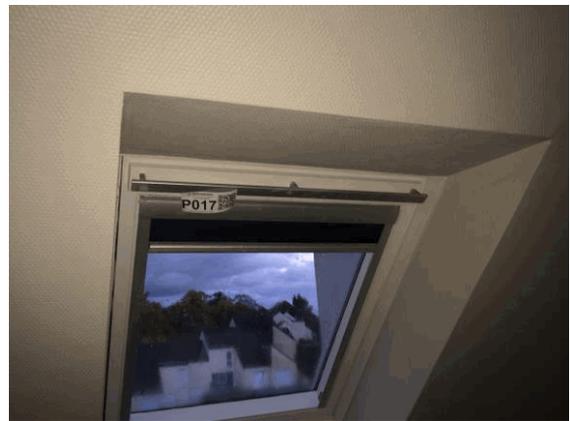
002OY000237 n°17 - 1 (P17)

LOGEMENT 236	Vol 6 (SDB/WC)	Menuiseries	Mastic + joints des velux	P17	Réalisation d'un prélèvement		002OY000 237 n°17 - 1 - 002OY000 237 n°17 - 2	P17	Matériau fibreux gris + matériau souple noir non séparable + peinture non séparable	Négatif	Négatif sur analyse

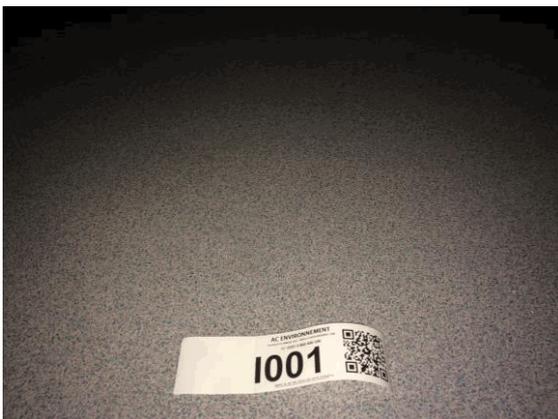
LOGEMENT 236	Vol 8 (Chambre)	Revêtement de sol	Ragréage	I1	rose non d'origine sous linoléums		I1 - 1				aucun prélèvement réalisés sur les revêtements de sols autres que ceux d'origine à la demande du client
