Rapport de mission de repérage des matériaux et produits contenant de l'amiante avant travaux

Adresse :	LA MAILLARDIERE
CP - Ville :	53200 CHATEAU GONTIER
Référence client :	_0015900008_
Date du repérage :	11/01/2017
Désignation :	Bâtiment composé de 1 cage et de 3 étages

Repérage exhaustif de l'ensemble des matériaux susceptible de contenir de l'amiante présent dans l'ensemble de parties communes du bâtiment

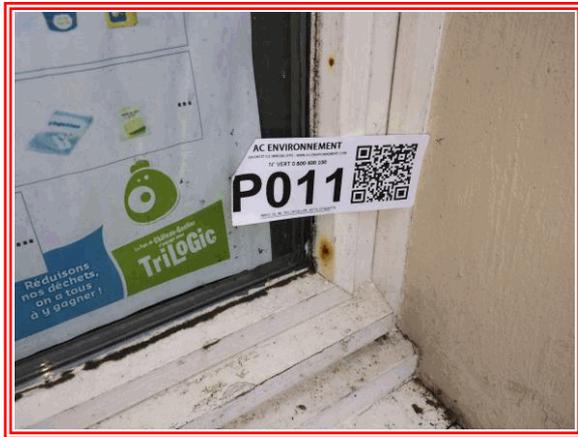
002OY000332 n°11 - 1 (P11)

P11 : Mastic vitrier mou marron

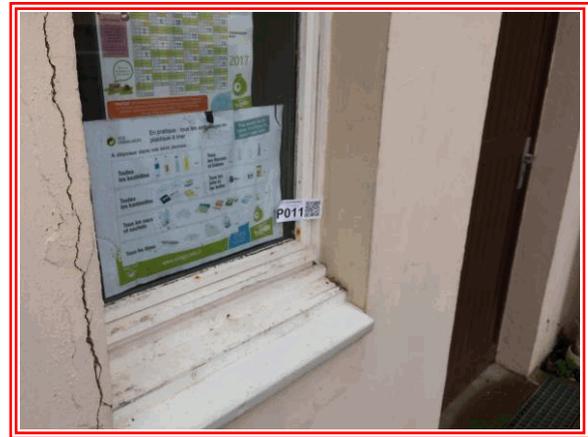
002OY000332 n°11 - 2 (P11)

P11 : Mastic vitrier mou marron

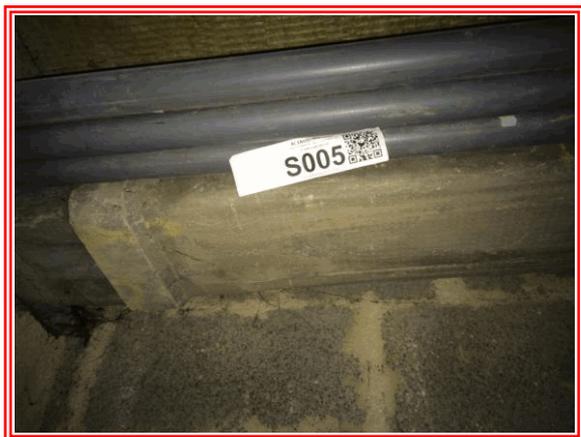
S5 - 1 (A5)

S5: Conduit en fibres-ciment

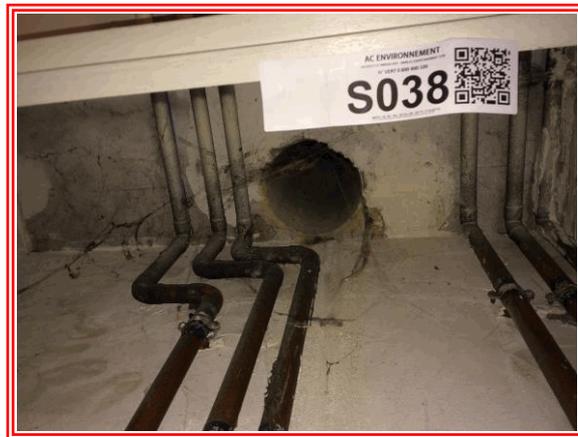
S38 - 1 (A38)

S38: Conduit en fibres-ciment

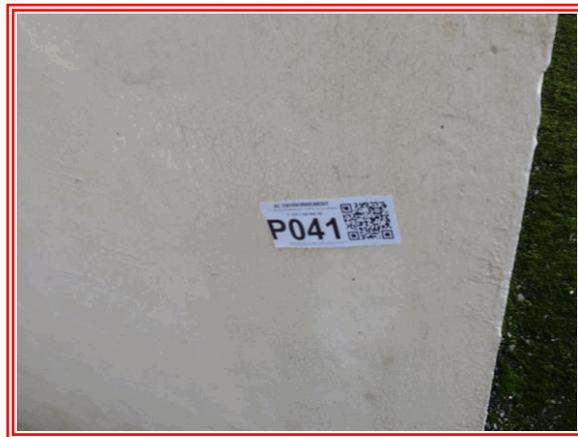
002OY000332 n°41 - 1 (P41)

pignon gauche	Vol 27 (pignon gauche)	Murs	Enduits projetés	P41	Réalisation d'un prélèvement	soubassement s	002OY000 332 n°41 - 1 - 002OY000 332 n°41 - 2	P41	Enduits projetés	Positif	Présence sur analyse
pignon droit	Vol 28 (pignon droit)	Murs	Enduits projetés	S94 (P41)	Sondage et extension de la zone homogène du prélèvement P41	soubassement s	002OY000 332 n°41 - 1 - 002OY000 332 n°41 - 2	P41	Enduits projetés	Positif	Présence sur analyse

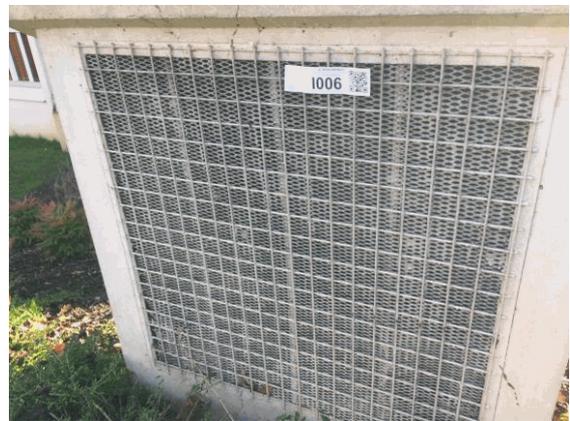
aération sous-sol	Vol 29 (aération sous-sol)	Conduit air	Conduit d'aération	I6			I6 - 1				Impossible de voir la nature du conduit sans démontage de la grille de protection

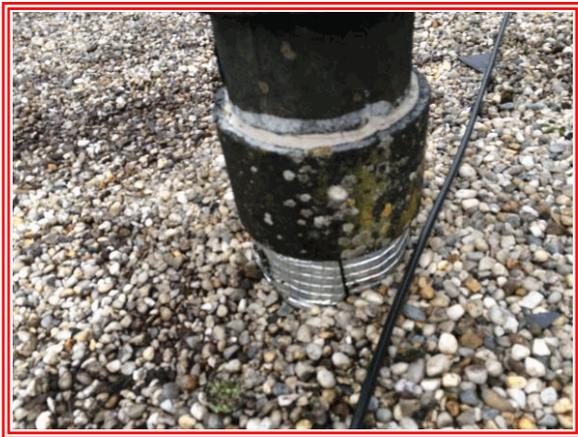
S91 - 1 (A91)

S91: Conduit en fibres-ciment

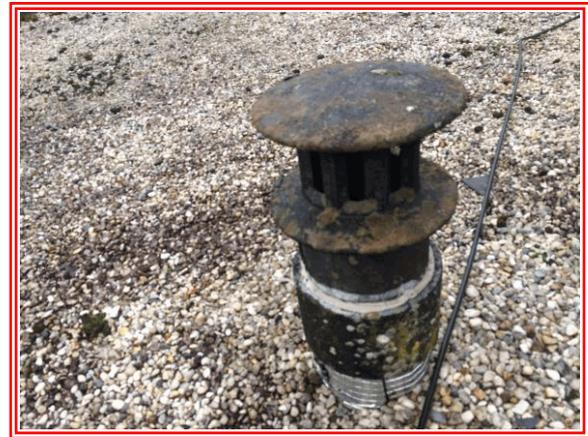
S92 - 1 (A92)

S92: Mitron
