## Rapport de mission de repérage des matériaux et produits contenant de l'amiante avant travaux

Adresse :	34 RUE JULES RENARD - LA MAILLARDIERE
CP - Ville :	53200 CHATEAU GONTIER
Référence client :	_00159000090000100251_
Date du repérage :	05/07/2017
Désignation :	Appartement n° 251 de type 2 situé au 03 ème étage

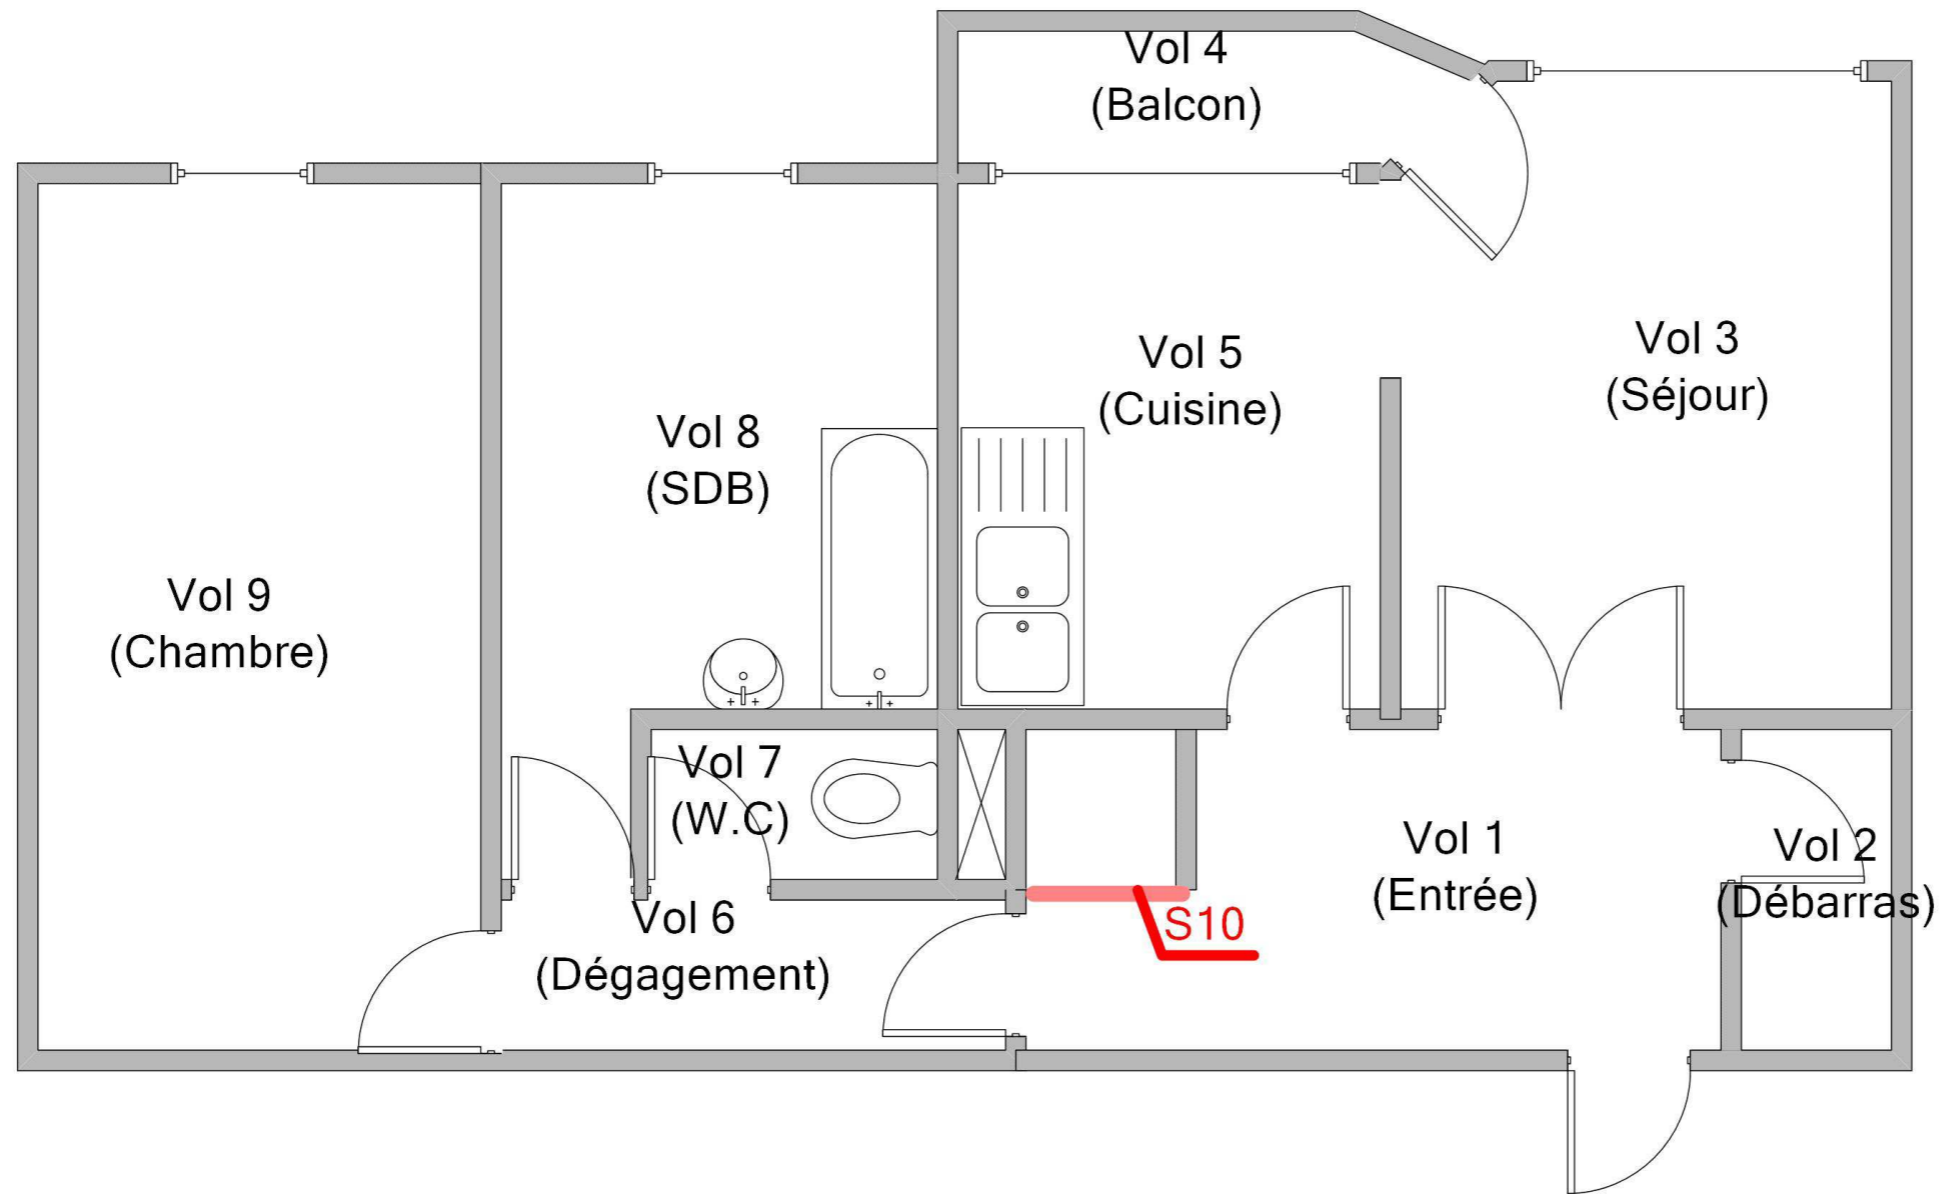
S10: Tampon bitumineux porte de placard

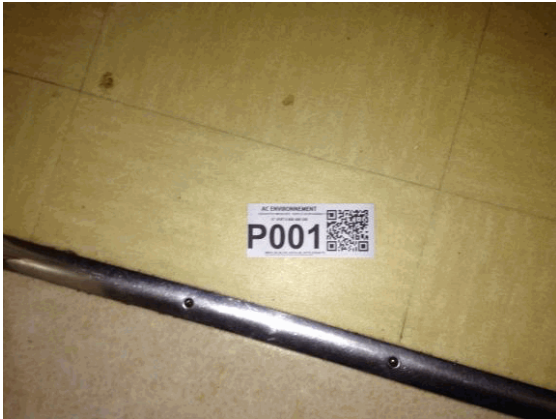
002NI001578 n°1 - 1 (P1)

Appartement n°251	Vol 8 (SDB)	Revêtement de sol	Lés plastiques avec sous-couche	P1	Réalisation d'un prélèvement	Dalles souples beiges claire + colle jaune	002NI001578 n°1 - 1	P1	Revêtement souple beige + colle polymère jaune avec poussières non séparable + peinture en faible quantité non séparable	Négatif	Négatif sur analyse
Appartement n°251	Vol 7 (W.C)	Revêtement de sol	Lés plastiques avec sous-couche	S1	Sondage et extension de la zone homogène du prélèvement P1	Dalles souples beiges claire + colle jaune	002NI001578 n°1 - 1	P1	Revêtement souple beige + colle polymère jaune avec poussières non séparable + peinture en faible quantité non séparable	Négatif	Négatif sur analyse
Appartement n°251	Vol 1 (Entrée)	Revêtement de sol	Ragréage	S2	Mauve		S2 - 1				Négatif sur document Prélèvement n°4 du dossier AC-ENVIRONNEMENT 002NI001571

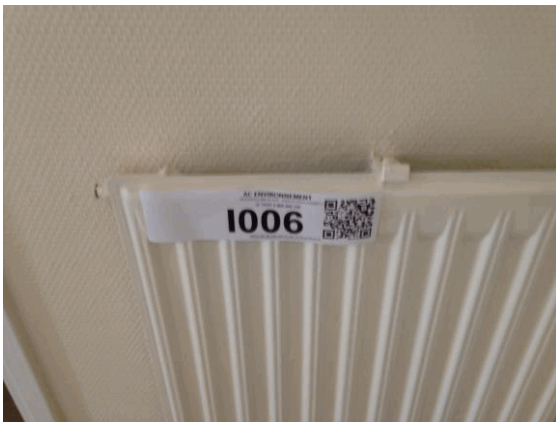
Plan	Localisation	Composant	Partie composant	Descriptif de l'action menée				Laboratoire			Conclusion
				Réf action	Observation	Précision loc.	Ref photo	Ref Prél.	Descriptif	Résultat	
Appartement n°251	Vol 5 (Cuisine)	Evier	Mastic étanchéité	I2	Blanc		I2 - 1				Non prélevé a la demande du client
Appartement n°251	Vol 8 (SDB)	Evier	Mastic étanchéité	I2	Blanc		I2 - 1				Non prélevé a la demande du client
Appartement n°251	Vol 9 (Chambre)	Radiateurs	Joints	I6	Filasse		I6 - 1				Non prélevé a la demande du client
Appartement n°251	Vol 8 (SDB)	Radiateurs	Joints	I6	Filasse		I6 - 1				Non prélevé a la demande du client
Appartement n°251	Vol 5 (Cuisine)	Radiateurs	Joints	I6	Filasse		I6 - 1				Non prélevé a la demande du client
Appartement n°251	Vol 1 (Entrée)	Radiateurs	Joints	I6	Filasse		I6 - 1				Non prélevé a la demande du client
Appartement n°251	Vol 3 (Séjour)	Radiateurs	Joints	I6	Filasse		I6 - 1				Non prélevé a la demande du client

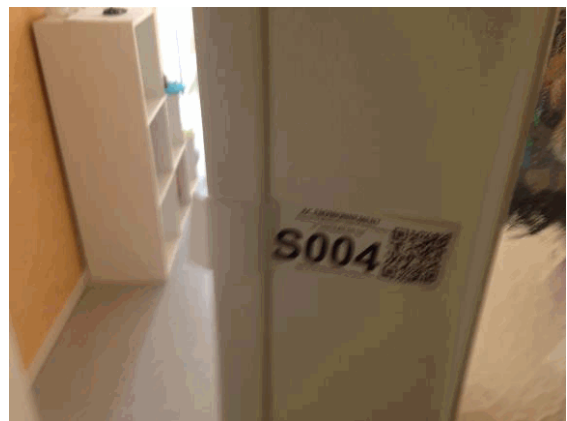
S4 - 1 (A4)

Appartement n°251	Vol 1 (Entrée)	Menuiseries	Mastic vitrier	S4	Beige		S4 - 1				Négatif sur document Prélèvement n°13 du dossier AC-ENVIRONNEMENT 002NI001571
Appartement n°251	Vol 8 (SDB)	Menuiseries	Joint d'étanchéité	S6		Ensemble des joints sur fenêtres de toits	S6 - 1				Négatif sur document Prélèvement n°15 du dossier AC-ENVIRONNEMENT 002HD000883
Appartement n°251	Vol 9 (Chambre)	Menuiseries	Joint d'étanchéité	S6		Ensemble des joints sur fenêtres de toits	S6 - 1				Négatif sur document Prélèvement n°15 du dossier AC-ENVIRONNEMENT 002HD000883

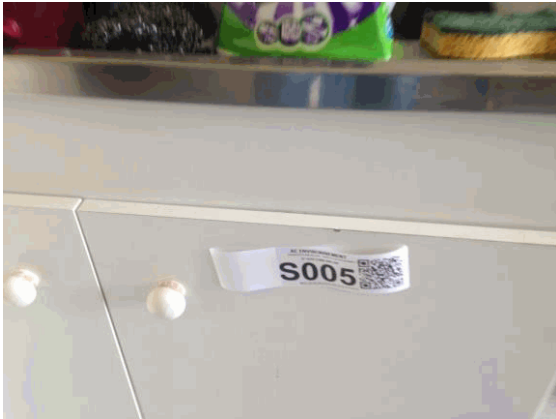
S5 - 1 (A5)

Appartement n°251	Vol 5 (Cuisine)	Evier	Tampon bitumineux	S5	Noir		S5 - 1				Négatif sur document Prélèvement n°11 du dossier AC-ENVIRONNEMENT 002NI001574

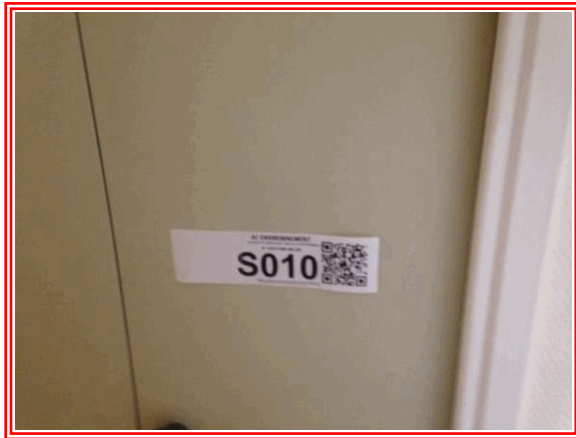
S10 - 1 (A10)

Localisation	Catégorie	Composant	Partie de composant	Sur avis / réf pré.
Vol 1 (Entrée)	Parois verticales intérieures et enduits	Porte coupe-feu	Tampon bitumineux	S10

Référence	Localisation	Action
S6 - 1 (A6)	Appartement n°251 - Vol 8 (SDB)	Absence sur présentation de documents
<b>S10 - 1 (A10)</b>	<b>Appartement n°251 - Vol 1 (Entrée)</b>	<b>Présence sur présentation de documents</b>
