Rapport de mission de repérage des matériaux et produits contenant de l'amiante avant travaux

Adresse :	LA MAILLARDIERE
CP - Ville :	53200 CHATEAU GONTIER
Référence client :	_0015900009_
Date du repérage :	04/10/2016
Désignation :	Bâtiment composé de 1 cage et de 3 étages

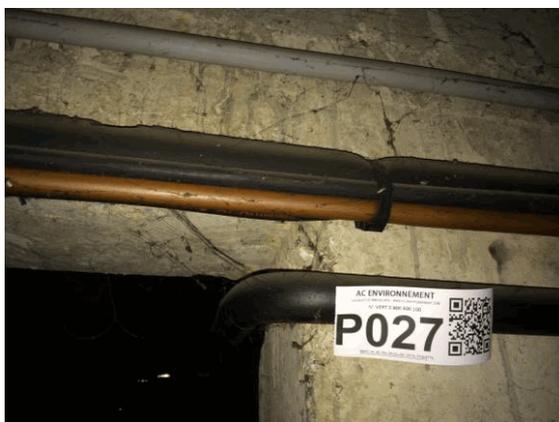
002OY000184 n°27 - 1 (P27)

CAVE & GARAGE	Vol 1 (Garage)	Conduit eau	Calorifugeage	P27	Sondage et extension de la zone homogène du prélèvement P27	noir	002OY000 184 n°27 - 1 - 002OY000 184 n°27 - 2	P27	Matériau noir en mousse	Négatif	Négatif sur analyse
R+1 à R+3	Vol 17 (Dégagement R+2)	Conduit air	Conduit d'aération	I4			I4 - 1				Impossible de voir la nature du conduit sans démontage de la grille de protection

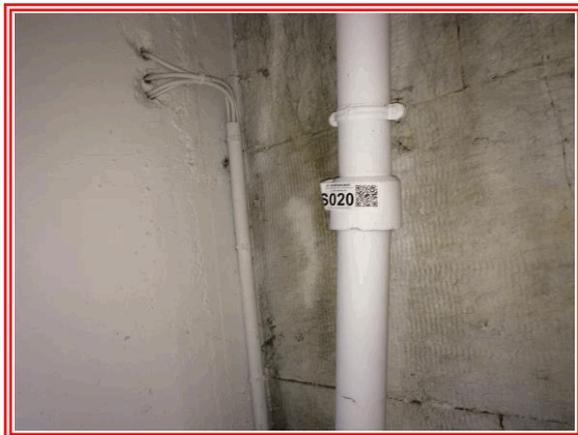
S20 - 1 (A20)

CAVE & GARAGE	Vol 3 (Local poubelle)	Conduit fluide non identifié	Conduit en fibres-ciment	S20	Réalisation d'un sondage		S20 - 1				Présence sur jugement personnel de l'opérateur de repérage

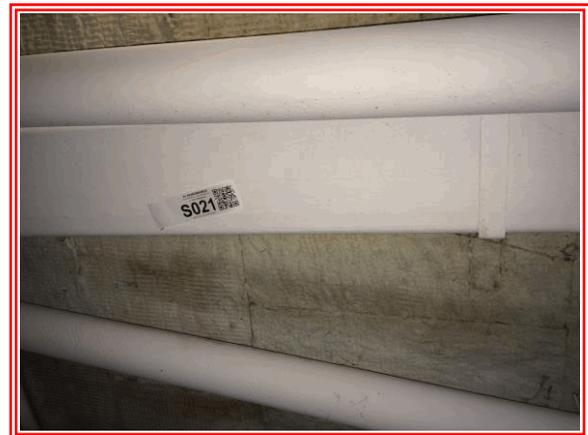
S21 - 1 (A21)

Vol 3 (Local poubelle)	Conduits, canalisations et équipements	Conduit air	Conduit en fibres-ciment	S21
Vol 9 (Local à velo)	Parois verticales intérieures et enduits	Menuiseries	Mastic vitrier	P17
Vol 3 (Local poubelle)	Parois verticales intérieures et enduits	Menuiseries	Mastic vitrier	P17
Vol 2 (Cave)	Parois verticales intérieures et enduits	Menuiseries	Mastic vitrier	P17
Vol 12 (Escalier)	Parois verticales intérieures et enduits	Menuiseries	Mastic vitrier	P22
Vol 16 (Escalier)	Parois verticales intérieures et enduits	Menuiseries	Mastic vitrier	P22
Vol 20 (Escalier)	Parois verticales intérieures et enduits	Menuiseries	Mastic vitrier	P22
Vol 24 (Toiture)	Toiture et étanchéité	Eléments ponctuels	Mitron	S105
