Rapport de mission de repérage des matériaux et produits contenant de l'amiante avant travaux

Adresse :	194 RUE DE ROME B3 - LOT BRAS 1
CP - Ville :	53100 MAYENNE
Référence client :	_00167000060000100072_
Date du repérage :	22/02/2016
Désignation :	Appartement n° 72 de type 4 situé au 02 ème étage

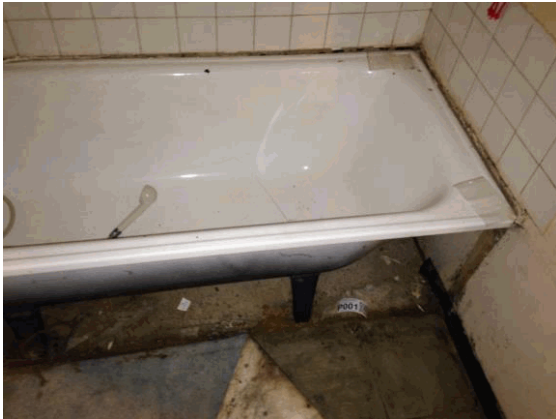
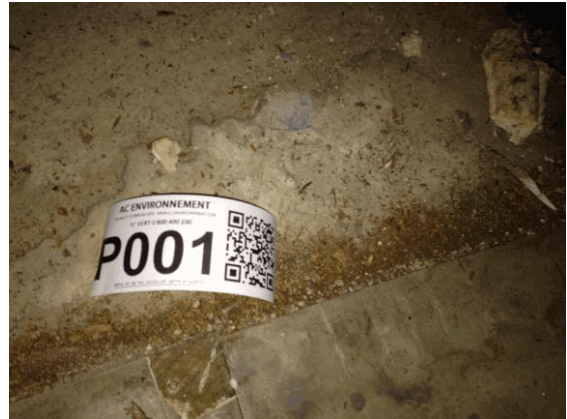
002CV000140 n°1 - 1 (P1)

Fraction Analysée	Technique analytique et date d'analyse	Résultat	Type d'amiante	Nb de préparations
Ragréege gris avec couche beige et traces blanches	META le 04/03/2016	Amiante non détecté	---	1

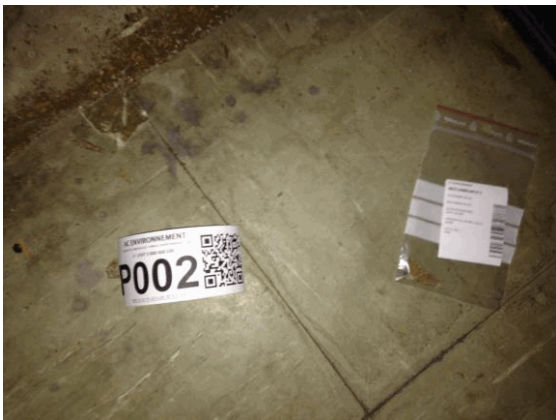
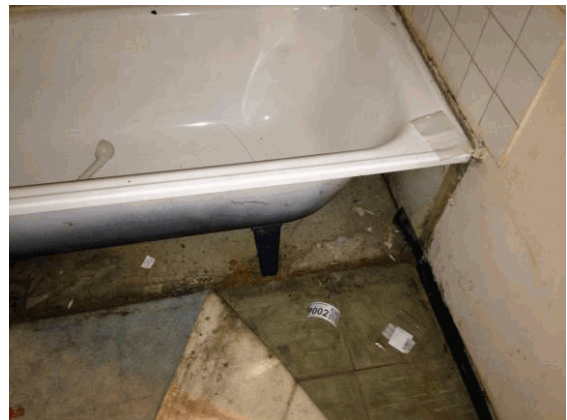
002CV000140 n°2 - 2 (P2)

Fraction Analysée	Technique analytique et date d'analyse	Résultat	Type d'amiante	Nb de préparations
Revêtement cassant bicouche gris et beige avec colle plastique jaune + traces de ragréage gris	META le 03/03/2016	Amiante non détecté	---	1

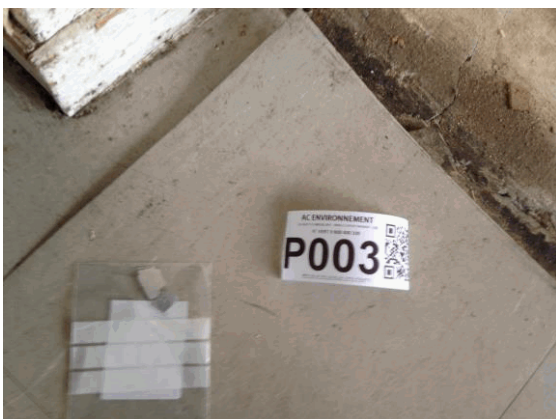
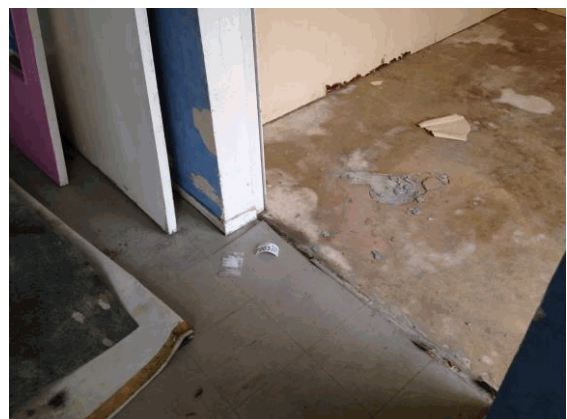
002CV000140 n°3 - 2 (P3)

Fraction Analysée	Technique analytique et date d'analyse	Résultat	Type d'amiante	Nb de préparations
Ragréage gris avec couche beige hétérogène	META le 04/03/2016	Amiante non détecté	---	1

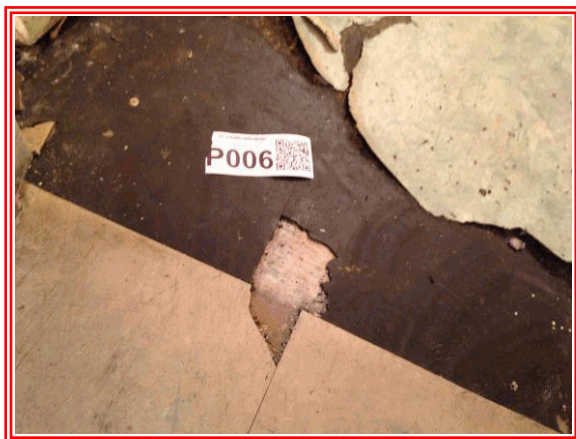
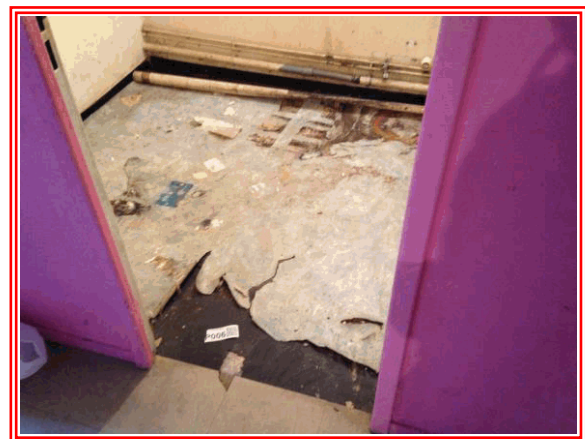
002CV000140 n°6 - 2 (P6)

P6	Revêtement de sol	Revêtement de sol	Dalle dure noire cassante compacte avec colle plastique jaune et ragréage gris + traces de peinture - Noir -	LGT 72 - Vol 5 (Débaras)	
P7	Parois verticales intérieures et enduits	Murs et cloisons	Enduit blanchâtre plâtreux en vrac avec peinture - Refend pièce humide -	LGT 72 - Vol 1 (Cuisine)	
P8	Parois verticales intérieures et enduits	Cloisons légères ou préfabriquées	Matériau blanchâtre plâtreux en vrac avec couche cartonnée et peinture - Cloison et doublage placoplâtre pièces humides -	LGT 72 - Vol 3 (SDB)	
P9	Plafond et faux-plafonds	Plafonds	Enduit blanchâtre plâtreux en vrac avec peinture - Plafond pièce humide -	LGT 72 - Vol 3 (SDB)	
P10	Parois verticales intérieures et enduits	Murs et cloisons	Enduit blanchâtre plâtreux en vrac avec papier peint - Refend pièce sèche -	LGT 72 - Vol 10 (Séjour)	
P11	Parois verticales intérieures et enduits	Cloisons légères ou préfabriquées	Matériau blanchâtre plâtreux en vrac avec couche cartonnée et papier + papier peint - Cloison et doublage placoplâtre pièces sèches -	LGT 72 - Vol 9 (Chambre 3)

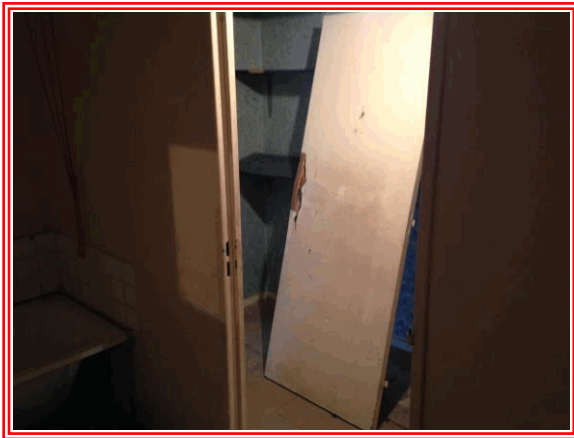
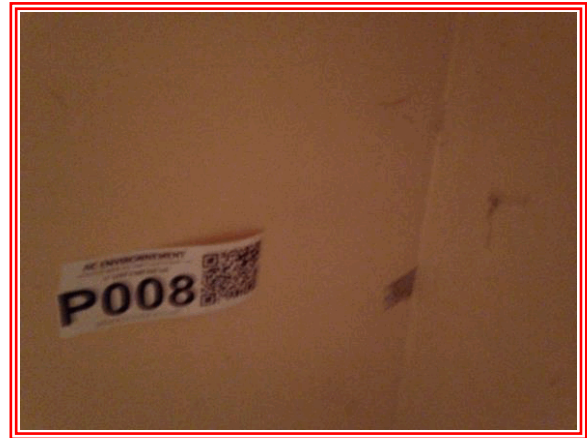
002CV000140 n°7 - 1 (P7)	LGT 72 - Vol 1 (Cuisine)	Prélevement négatif
002CV000140 n°8 - 1 (P8)	LGT 72 - Vol 3 (SDB)	Prélevement positif
002CV000140 n°8 - 2 (P8)	LGT 72 - Vol 3 (SDB)	Prélevement positif
002CV000140 n°9 - 2 (P9)	LGT 72 - Vol 3 (SDB)	Prélevement négatif
002CV000140 n°9 - 1 (P9)	LGT 72 - Vol 3 (SDB)	Prélevement négatif
002CV000140 n°10 - 1 (P10)	LGT 72 - Vol 10 (Séjour)	Prélevement négatif
002CV000140 n°10 - 2 (P10)	LGT 72 - Vol 10 (Séjour)	Prélevement négatif
002CV000140 n°11 - 1 (P11)	LGT 72 - Vol 9 (Chambre 3)	Prélevement négatif
002CV000140 n°11 - 2 (P11)	LGT 72 - Vol 9 (Chambre 3)	Prélevement négatif
002CV000140 n°11 - 3 (P11)	LGT 72 - Vol 9 (Chambre 3)	Prélevement négatif
002CV000140 n°12 - 2 (P12)	LGT 72 - Vol 4 (Entrée)	Prélevement négatif
002CV000140 n°12 - 1 (P12)	LGT 72 - Vol 4 (Entrée)	Prélevement négatif
002CV000140 n°13 - 1 (P13)	LGT 72 - Vol 1 (Cuisine)	Prélevement positif

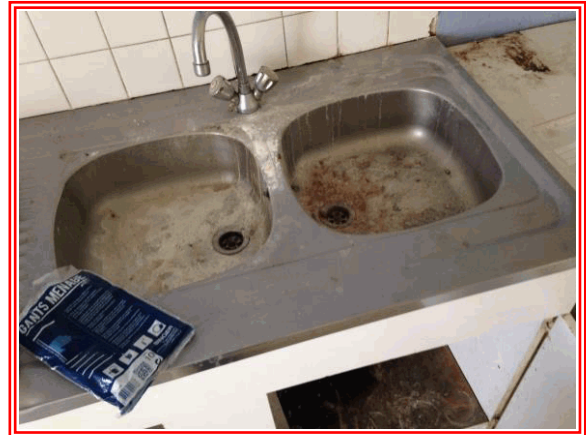
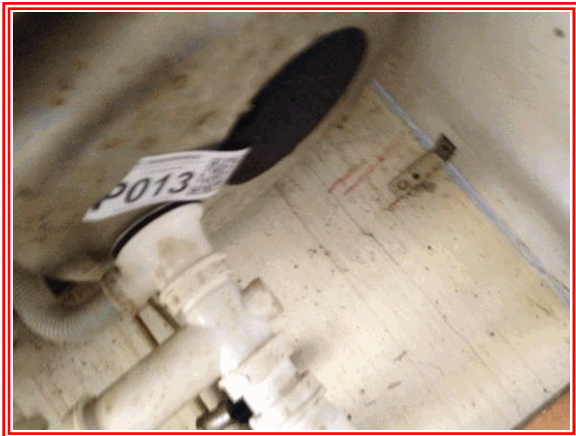
002CV000140 n°13 - 1 (P13)

P12	Plafond et faux-plafonds	Plafonds	Enduit blanchâtre plâtreux en vrac avec peinture - Plafond pièce sèche -	LGT 72 - Vol 4 (Entrée)	
P13	Equipements divers et accessoires	Evier	Couche bitumineuse souple - Noir -	LGT 72 - Vol 1 (Cuisine)

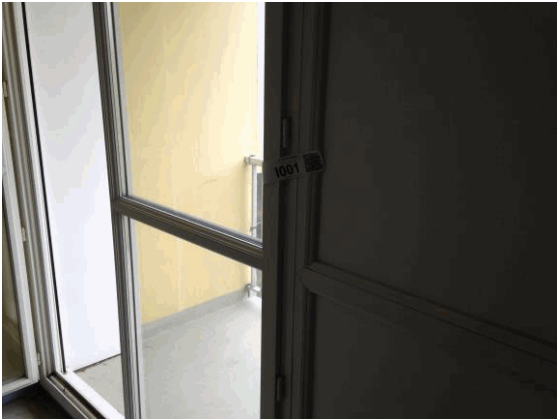
I1 - 1

Localisation	Matériau	Justification
Vol 1 (Cuisine)	PVC 4/16/4	Aucun prélèvement réalisé à la demande du client sur les menuiseries PVC
Vol 10 (Séjour)	PVC 4/16/4	Aucun prélèvement réalisé à la demande du client sur les menuiseries PVC
Vol 9 (Chambre 3)	PVC 4/16/4	Aucun prélèvement réalisé à la demande du client sur les menuiseries PVC
Vol 8 (Chambre 2)	PVC 4/16/4	Aucun prélèvement réalisé à la demande du client sur les menuiseries PVC
Vol 7 (Chambre 1)	PVC 4/16/4	Aucun prélèvement réalisé à la demande du client sur les menuiseries PVC
Vol 10 (Séjour)	Peinture plinthe, porte, huisserie	Aucun prélèvement réalisé à la demande du client
Vol 1 (Cuisine)	Peinture plinthe, porte, huisserie	Aucun prélèvement réalisé à la demande du client
Vol 4 (Entrée)	Peinture plinthe, porte, huisserie	Aucun prélèvement réalisé à la demande du client
Vol 6 (Distribution)	Peinture plinthe, porte, huisserie	Aucun prélèvement réalisé à la demande du client
