Rapport de mission de repérage des matériaux et produits contenant de l'amiante avant travaux

Adresse :	LOT BRAS 1
CP - Ville :	53100 MAYENNE
Référence client :	_0016700007_
Date du repérage :	16/02/2017
Désignation :	Bâtiment composé de 1 cage et de 3 étages

C	Opérateur de repérage	D	Personne autorisant l'émission du rapport conformément à la norme NF 46-020
Compagnie & Siret :	AC Environnement (N° 441355914)	Nom :	MORA Denis
Nom :	JOUSSELIN David	Date du rapport :	08/03/2017
Accompagnateur :	H.MERCIER (0 800 400 100)	A Riorges, le 08/03/2017	
Date de repérage :	16/02/2017

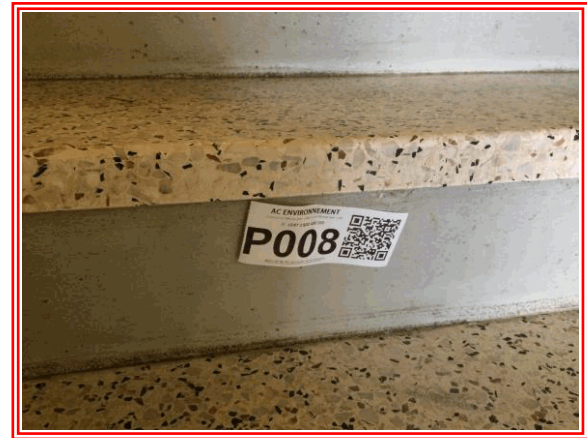
002HD001375 n°8 - 1 (P8)

Localisation	Catégorie	Composant	Partie de composant	Sur avis / réf pré.
Vol 4 (PC RDC)	Revêtement de sol	Revêtement de sol	Colles plaque marbre marche + enduit contremarche	P8
Vol 5 (PC R+1)	Revêtement de sol	Revêtement de sol	Colles plaque marbre marche + enduit contremarche	P8
Vol 8 (PC R+2)	Revêtement de sol	Revêtement de sol	Colles plaque marbre marche + enduit contremarche	P8
Vol 5 (PC R+1)	Revêtement de sol	Revêtement de sol	enduit cimenteux entre plaque marbre et limon escalier	P16
Vol 8 (PC R+2)	Revêtement de sol	Revêtement de sol	enduit cimenteux entre plaque marbre et limon escalier	P16
Vol 4 (PC RDC)	Revêtement de sol	Revêtement de sol	enduit cimenteux entre plaque marbre et limon escalier	P16
Vol 5 (PC R+1)	Parois verticales intérieures et enduits	Cloisons légères ou préfabriquées	Plaques planes en fibres-ciment	S8
Vol 8 (PC R+2)	Parois verticales intérieures et enduits	Cloisons légères ou préfabriquées	Plaques planes en fibres-ciment	S9

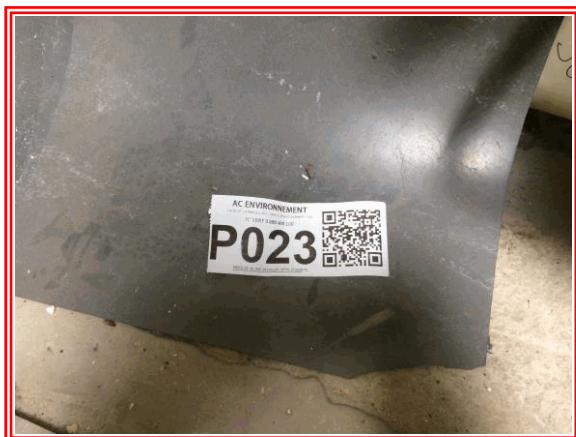
002HD001375 n°23 - 1 (P23)

Vol 2 (local V.O)	Conduits, canalisations et équipements	Vide ordure	Conduit en fibres-ciment	S16
Vol 11 (PC R+3)	Revêtement de sol	Revêtement de sol	dalles semie dures noires	P23

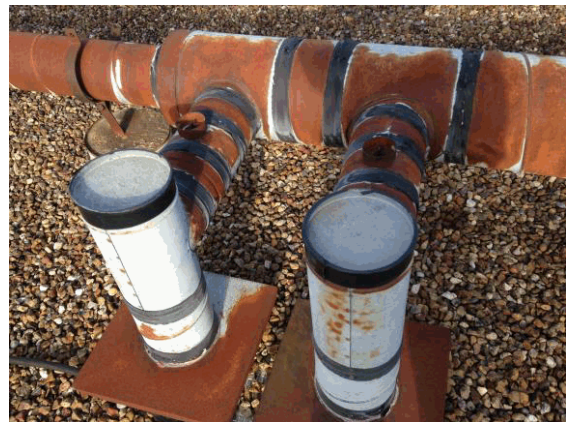
002HD001375 n°32 - 1 (P32)

Plan masse	Vol 14 (Toiture)	Conduit air	étanchéité noire entre tuyau	P32	Sondage et extension de la zone homogène du prélèvement P32		002HD001375 n°32 - 1	P32	Matériau souple noir	Négatif	Négatif sur analyse

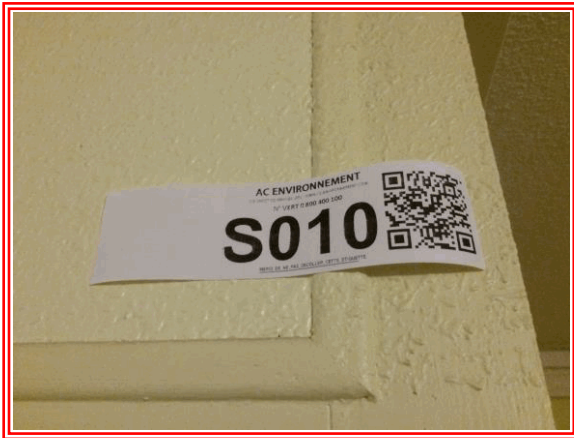
S10 - 1 (A10)

Vol 11 (PC R+3)	Parois verticales intérieures et enduits	Cloisons légères ou préfabriquées	Plaques planes en fibres-ciment	S10
Vol 4 (PC RDC)	Parois verticales intérieures et enduits	Cloisons légères ou préfabriquées	Plaques planes en fibres-ciment	S11
Vol 5 (PC R+1)	Revêtement de sol	Revêtement de sol	Dalles dur vertes + colle jaune	P17
Vol 8 (PC R+2)	Revêtement de sol	Revêtement de sol	Dalles dur vertes + colle jaune	P17
Vol 11 (PC R+3)	Revêtement de sol	Revêtement de sol	Dalles dur vertes + colle jaune	P17
Vol 6 (local VO 1)	Conduits, canalisations et équipements	Vide ordure	Conduit en fibres-ciment	S13
Vol 9 (local VO 2)	Conduits, canalisations et équipements	Vide ordure	Conduit en fibres-ciment	S14
Vol 12 (local VO 3)	Conduits, canalisations et équipements	Vide ordure	Conduit en fibres-ciment	S15
