Rapport de mission de repérage des matériaux et produits de la liste A et B contenant de l'amiante à intégrer au Dossier Technique Amiante (DTA)

Adresse :	STE CATHERINE BAT C1
CP - Ville :	53000 LAVAL
Référence client :	_0001000002_
Rapport émis le :	06/06/2016
Désignation :	Habitation (Parties communes) - Bâtiment composé de 2 cages et de 2 étages

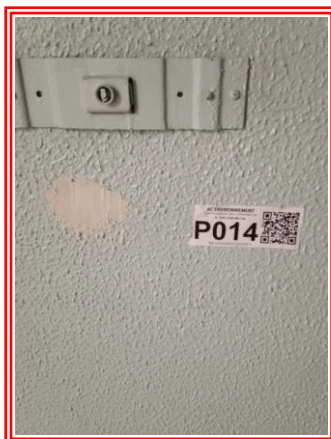
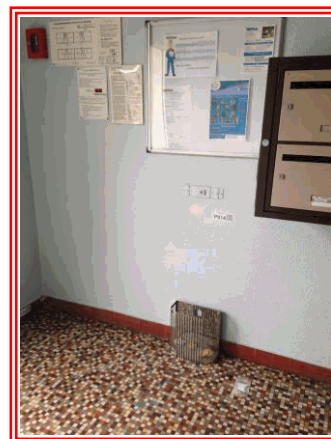
002HD000940 n°14 - 2 (P14)

Localisation	Matériau	Critère de décision	
		après analyse	sur décision de l'opérateur
Vol 8 (PC RDC)	Enduit compact gris + peinture	Positif sur analyse	
Vol 8 (PC RDC)	Enduit compact gris + peinture	Positif sur analyse	
Vol 8 (PC RDC)	Enduit compact gris + peinture	Positif sur analyse	
Vol 8 (PC RDC)	Enduit compact gris + peinture	Positif sur analyse	
Vol 8 (PC RDC)	Enduit compact gris + peinture	Positif sur analyse	
Vol 11 (PC R+1)	Enduit compact gris + peinture	Positif sur analyse	
Vol 12 (PC R+2)	Enduit compact gris + peinture	Positif sur analyse	
Vol 2 (Sous-sol cage 11)	Enduit compact gris + peinture	Positif sur analyse	
Vol 3 (PC RDC)	Enduit compact gris + peinture	Positif sur analyse	
Vol 3 (PC RDC)	Enduit compact gris + peinture	Positif sur analyse	
Vol 3 (PC RDC)	Enduit compact gris + peinture	Positif sur analyse	
Vol 6 (PC R+1)	Enduit compact gris + peinture	Positif sur analyse	
Vol 7 (PC R+2)	Enduit compact gris + peinture	Positif sur analyse

Réf commande :	002HD000940	Materiau :	Enduit compact gris + peinture
Réf mesure :	P14	Destination du local :	
Date évaluation :	02/05/2016	Local ou zone homogène :	Vol 8 (PC RDC), Vol 11 (PC R+1), Vol 12 (PC R+2), Vol 2 (Sous-sol cage 11), Vol 3 (PC RDC), Vol 6 (PC R+1), Vol 7 (PC R+2)
Batiment :

- a) Contrôler périodiquement que l'état de dégradation des matériaux et produits concernés ne s'aggrave pas et, le cas échéant, que leur protection demeure en bon état de conservation ;
- b) Rechercher, le cas échéant, les causes de dégradation et prendre les mesures appropriées pour les supprimer.

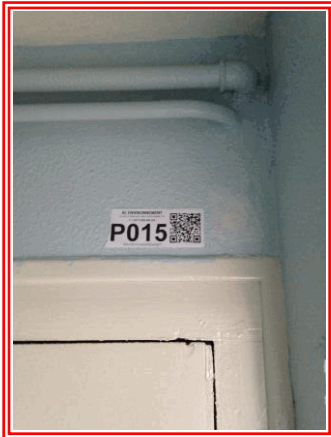
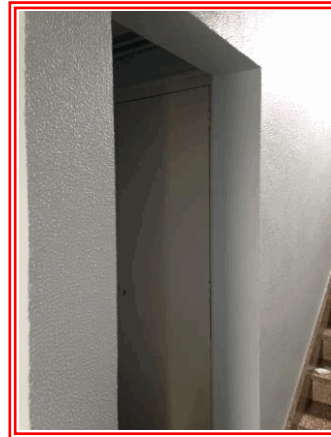
002HD000940 n°15 - 2 (P15)

Vol 8 (PC RDC)	Enduit plâtreux blanc en vrac + peinture	Positif sur analyse	
Vol 3 (PC RDC)	Enduit plâtreux blanc en vrac + peinture	Positif sur analyse	
Vol 8 (PC RDC)	Enduit compact gris + peintures multiples	Positif sur analyse	
Vol 11 (PC R+1)	Enduit compact gris + peintures multiples	Positif sur analyse	
Vol 12 (PC R+2)	Enduit compact gris + peintures multiples	Positif sur analyse	
Vol 3 (PC RDC)	Enduit compact gris + peintures multiples	Positif sur analyse	
Vol 6 (PC R+1)	Enduit compact gris + peintures multiples	Positif sur analyse	
Vol 7 (PC R+2)	Enduit compact gris + peintures multiples	Positif sur analyse	
Vol 13 (combles)	Conduit en fibres-ciment		Positif sur jugement personnel
Vol 13 (combles)	Conduit en fibres-ciment		Positif sur jugement personnel
Vol 13 (combles)	Conduit en fibres-ciment		Positif sur jugement personnel
Vol 13 (combles)	Conduit en fibres-ciment		Positif sur jugement personnel

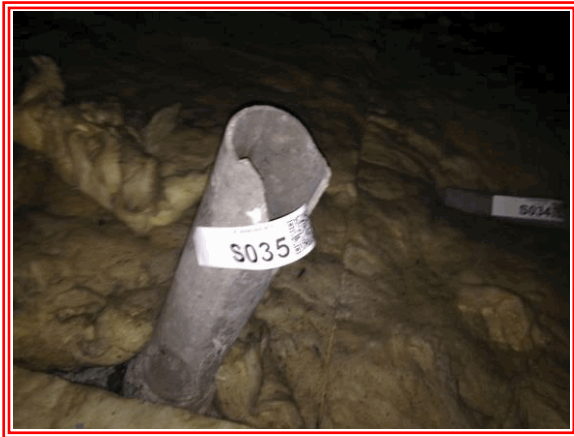
S35 - 1 (S35)

Réf commande :	002HD000940	Materiau :	Conduit en fibres-ciment
Réf mesure :	S35	Destination du local :	
Date évaluation :	02/05/2016	Local ou zone homogène :	Vol 13 (combles)
Batiment :

Résultat :	Evaluation périodique
Commentaire :

- a) Contrôler périodiquement que l'état de dégradation des matériaux et produits concernés ne s'aggrave pas et, le cas échéant, que leur protection demeure en bon état de conservation ;
- b) Rechercher, le cas échéant, les causes de dégradation et prendre les mesures appropriées pour les supprimer.
