Rapport de mission de repérage des matériaux et produits de la liste A et B contenant de l'amiante à intégrer au Dossier Technique Amiante (DTA)

Adresse :	STE CATHERINE BAT B
CP - Ville :	53000 LAVAL
Référence client :	_0001300008_
Rapport émis le :	02/08/2016
Désignation :	Habitation (Parties communes) - Bâtiment composé de 2 cages et de 3 étages

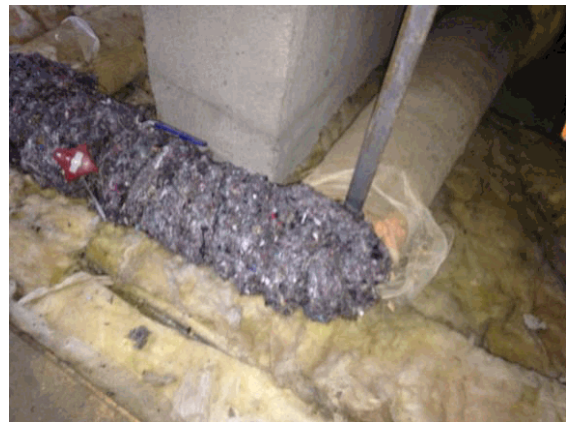
002HD001057 n°37 - 1 (P37)

Vol 19 (combles)	Conduits, canalisations et équipements	Conduit eau	Calorifugeage	A	P37	Sondage et extension de la zone homogène du prélèvement P37	tresse + carton + laine	P37	Matériau fibreux orange avec couche cartonnée + matériau fibreux multicolore avec couche en toile	Négatif	Négatif sur analyse	
Vol 19 (combles)	Conduits, canalisations et équipements	Conduit air	Conduit en fibres-ciment	B	S131						Présence sur jugement personnel de l'opérateur de repérage	EP
Vol 19 (combles)	Conduits, canalisations et équipements	Conduit air	Conduit en fibres-ciment	B	S132						Présence sur jugement personnel de l'opérateur de repérage	EP
Vol 19 (combles)	Conduits, canalisations et équipements	Conduit air	Conduit en fibres-ciment	B	S133						Présence sur jugement personnel de l'opérateur de repérage	EP

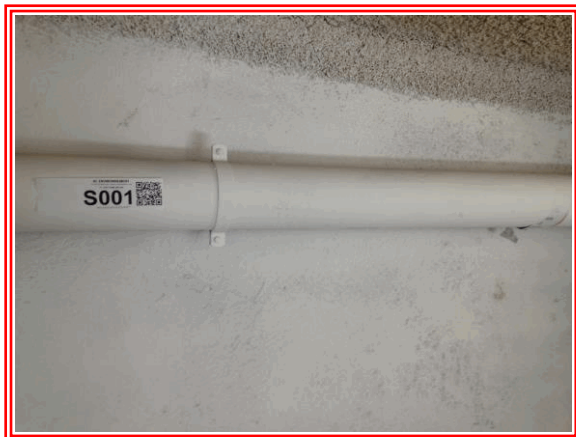
S1 - 1 (S1)

Localisation	Matériau	Critère de décision	
		après analyse	sur décision de l'opérateur
Vol 3 (local vélo)	Conduit en fibres-ciment		Positif sur jugement personnel
Vol 12 (PC R+3)	Conduit en fibres-ciment		Positif sur jugement personnel
Vol 8 (PC R+3)	Conduit en fibres-ciment		Positif sur jugement personnel
Vol 17 (Façade arrière)	Conduit en fibres-ciment		Positif sur jugement personnel
Vol 14 (Plan masse)	Conduit en fibres-ciment		Positif sur jugement personnel
Vol 19 (combles)	Conduit en fibres-ciment		Positif sur jugement personnel
Vol 19 (combles)	Conduit en fibres-ciment		Positif sur jugement personnel
Vol 19 (combles)	Conduit en fibres-ciment		Positif sur jugement personnel
Vol 19 (combles)	Conduit en fibres-ciment		Positif sur jugement personnel

S1: Conduit en fibres-ciment

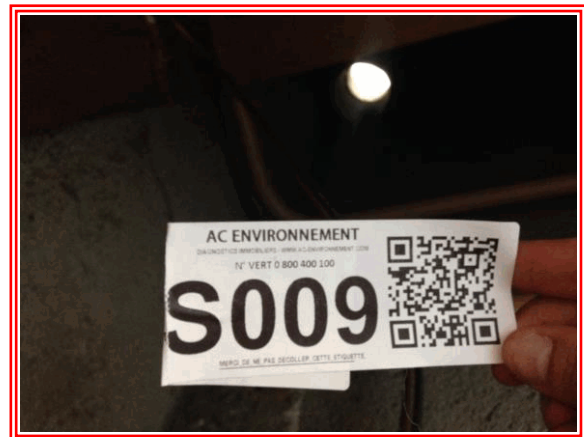
S9 - 1 (S9)

PC Cage 29												
Vol 12 (PC R+3)	Conduits, canalisations et équipements	Conduit air	Conduit en fibres-ciment	B	S9	plafond gaine gaz					Présence sur jugement personnel de l'opérateur de repérage	EP
Vol 12 (PC R+3)	Plafond et faux-plafonds	Plafonds	Enduit plâtre	B	P26	Réalisation d'un prélèvement	plafond dernier étage	P26	Enduit plâtreux blanc en vrac + peinture	Négatif	Négatif sur analyse	
Plan masse												
Vol 14 (Plan masse)	Conduits, canalisations et équipements	Conduit eau	Conduit en fibres-ciment	B	S119	évacuation EP					Présence sur jugement personnel de l'opérateur de repérage	EP
Sous sol cage 25												
Vol 1 (local vélo) - Vol 2 (accès caves)	Plafond et faux-plafonds	Plafonds	Flocages	A	S12 - S13 - S14	Sondage et extension de la zone homogène du prélèvement P1	granuleux beige	P1	Polystyrène expansé (billes) beige en vrac + peinture	Négatif	Négatif sur analyse	
Vol 1 (local vélo)	Parois verticales intérieures et enduits	Murs et cloisons	Enduit ciment	B	S17	Sondage et extension de la zone homogène du prélèvement P3	Linteau et jambages porte de service (enduit + peinture verte)	P3	Enduit gris en vrac + peinture	Négatif	Négatif sur analyse

S9: Conduit en fibres-ciment

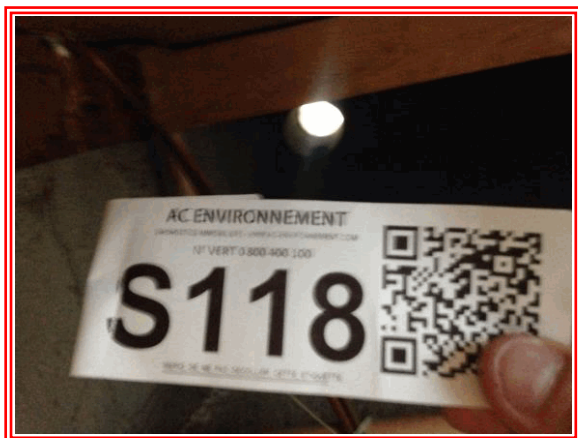
S118 - 1 (S118)

PC Cage 25												
Vol 8 (PC R+3)	Conduits, canalisations et équipements	Conduit air	Conduit en fibres-ciment	B	S118	Plafond gaine gaz					Présence sur jugement personnel de l'opérateur de repérage	EP
PC Cage 29												
Vol 9 (PC RDC) - Vol 10 (PC R+1) - Vol 11 (PC R+2) - Vol 12 (PC R+3)	Parois verticales intérieures et enduits	Murs et cloisons	Enduit ciment	B	S5 - S7 - S38 - S39 - S40	Sondage et extension de la zone homogène du prélèvement P10	Enduit gratté	P10	Enduit gris en vrac	Négatif	Négatif sur analyse	
Vol 9 (PC RDC)	Plafond et faux-plafonds	Plafonds	Enduit plâtre	B	P19	Réalisation d'un prélèvement	Plafond droit (sous face pallier)	P19	Enduit gris en vrac + peintures multiples	Négatif	Négatif sur analyse	
Vol 10 (PC R+1) - Vol 11 (PC R+2)	Plafond et faux-plafonds	Plafonds	Enduit plâtre	B	S10 - S72	Sondage et extension de la zone homogène du prélèvement P19	Plafond droit (sous face pallier)	P19	Enduit gris en vrac + peintures multiples	Négatif	Négatif sur analyse

S118: Conduit en fibres-ciment

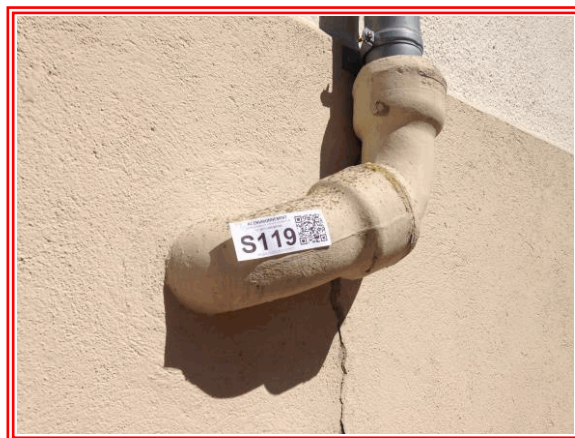
S119 - 1 (S119)

S119: Conduit en fibres-ciment

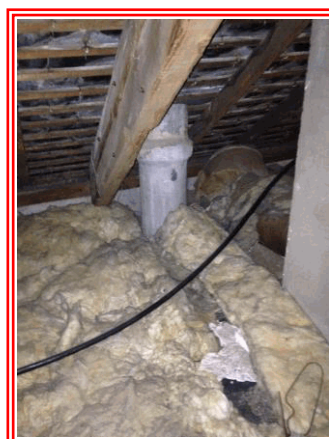
S134 - 1 (S134)

Combles												
Vol 19 (combles)	Conduits, canalisations et équipements	Conduit air	Conduit en fibres-ciment	B	S134						Présence sur jugement personnel de l'opérateur de repérage	EP
Façade arrière												
Vol 17 (Façade arrière)	Conduits, canalisations et équipements	Conduit eau	Conduit en fibres-ciment	B	S119	évacuation EP					Présence sur jugement personnel de l'opérateur de repérage	EP
Néant												
Néant	Néant	Néant	Néant	Néant	Néant	Néant	Néant	Néant	Néant	Néant	Néant	Néant
PC Cage 25												
Vol 5 (PC RDC) - Vol 6 (PC R+1) - Vol 8 (PC R+3) - Vol 7 (PC R+2)	Parois verticales intérieures et enduits	Murs et cloisons	Enduit ciment	B	S34 - S35 - S36 - S37	Sondage et extension de la zone homogène du prélèvement P10	Enduit gratté	P10	Enduit gris en vrac	Négatif	Négatif sur analyse	
Vol 5 (PC RDC) - Vol 6 (PC R+1) - Vol 7 (PC R+2)	Plafond et faux-plafonds	Plafonds	Enduit plâtre	B	S73 - S74 - S75	Sondage et extension de la zone homogène du prélèvement P19	Plafond droit (sous face pallier)	P19	Enduit gris en vrac + peintures multiples	Négatif	Négatif sur analyse

S134: Conduit en fibres-ciment
