Rapport de mission de repérage des matériaux et produits de la liste A et B contenant de l'amiante à intégrer au Dossier Technique Amiante (DTA)

Adresse :	STE CATHERINE BAT B 1
CP - Ville :	53000 LAVAL
Référence client :	_0001300009_
Rapport émis le :	19/01/2017
Désignation :	Habitation (Parties communes) - Bâtiment composé de 2 cages et de 3 étages

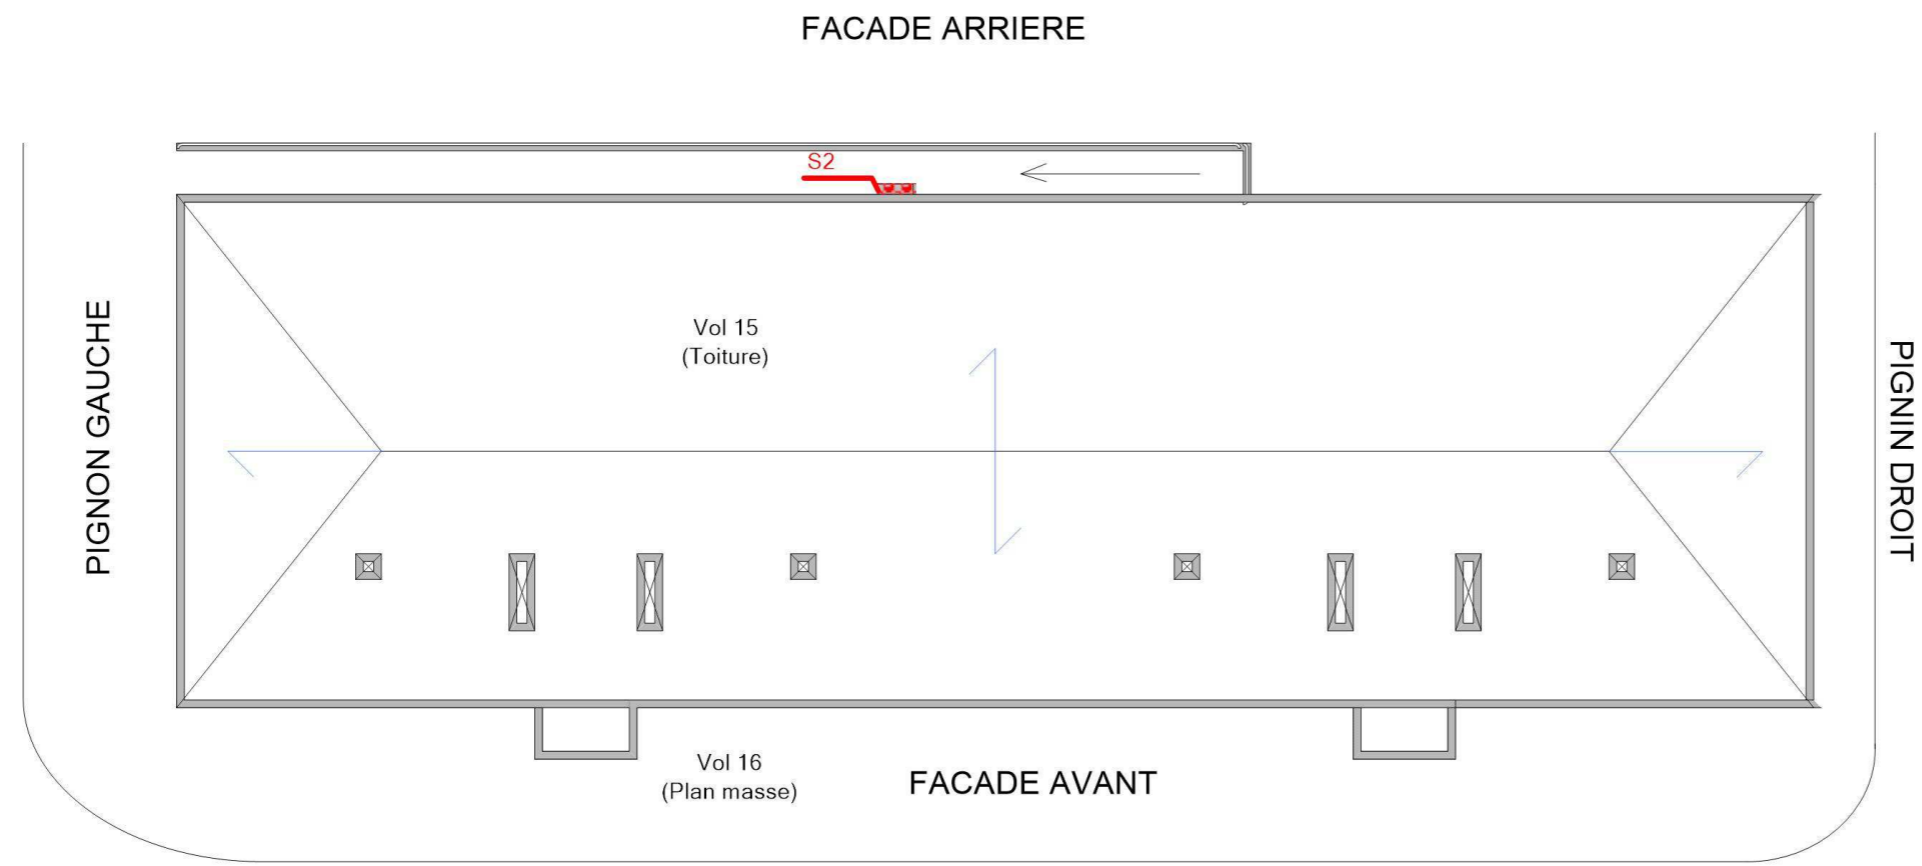
PLAN MASSE - MPCA CONDUITS, CANALISATIONS ET ÉQUIPEMENTS

S2: Conduit en fibres-ciment
--	------------------------------

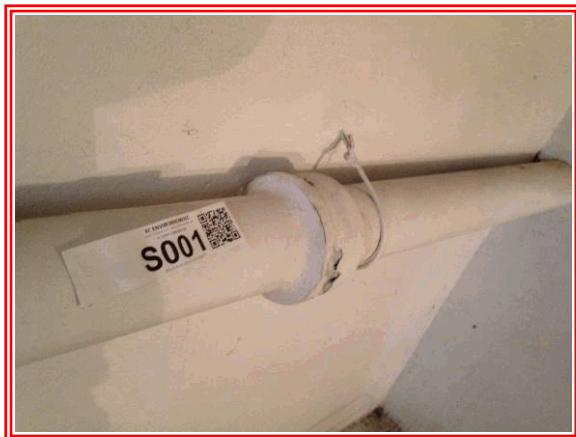
S1 - 1 (S1)

Réf commande :	002HD001308	Matériau :	Conduit en fibres-ciment
Réf mesure :	S1	Destination du local :	
Date évaluation :	09/01/2017	Local ou zone homogène :	Vol 2 (local vélo)
Batiment :

- a) Contrôler périodiquement que l'état de dégradation des matériaux et produits concernés ne s'aggrave pas et, le cas échéant, que leur protection demeure en bon état de conservation ;
- b) Rechercher, le cas échéant, les causes de dégradation et prendre les mesures appropriées pour les supprimer.

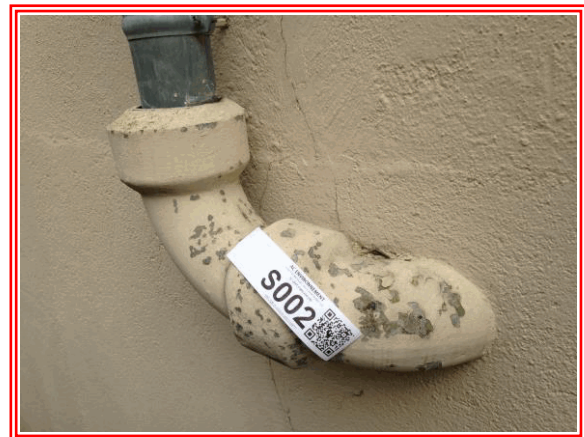
S2 - 1 (S2)

Réf commande :	002HD001308	Matériau :	Conduit en fibres-ciment
Réf mesure :	S2	Destination du local :	
Date évaluation :	09/01/2017	Local ou zone homogène :	Vol 16 (Plan masse), Vol 18 (Façade arrière)
Batiment :

- a) Contrôler périodiquement que l'état de dégradation des matériaux et produits concernés ne s'aggrave pas et, le cas échéant, que leur protection demeure en bon état de conservation ;
- b) Rechercher, le cas échéant, les causes de dégradation et prendre les mesures appropriées pour les supprimer.
