Rapport de mission de repérage des matériaux et produits de la liste A et B contenant de l'amiante à intégrer au Dossier Technique Amiante (DTA)

Adresse :	STE CATHERINE BAT B 2
CP - Ville :	53000 LAVAL
Référence client :	_0001300010_
Rapport émis le :	06/01/2017
Désignation :	Habitation (Parties communes) - Bâtiment composé de 2 cages et de 3 étages

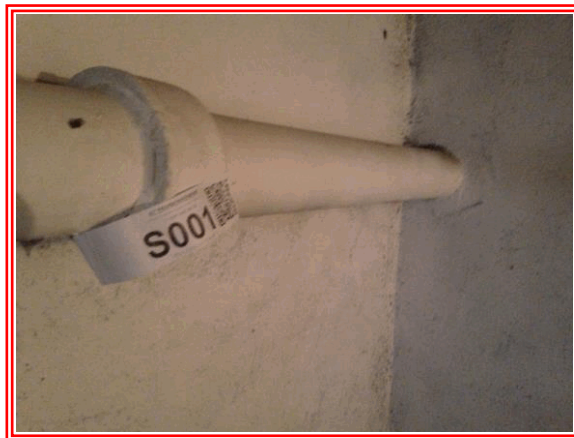
S1 - 1 (S1)

S1: Conduit en fibres-ciment

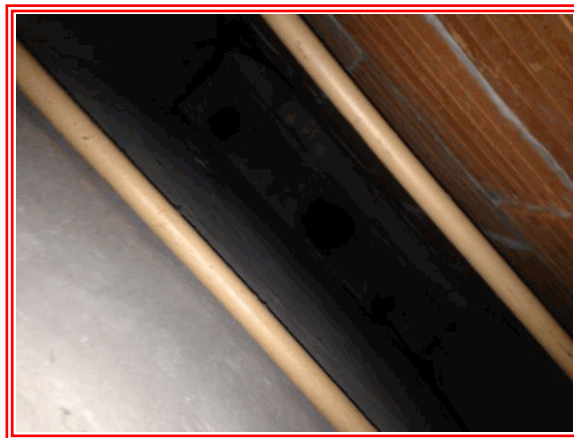
S80 - 1 (S80)

S80: Conduit en fibres-ciment

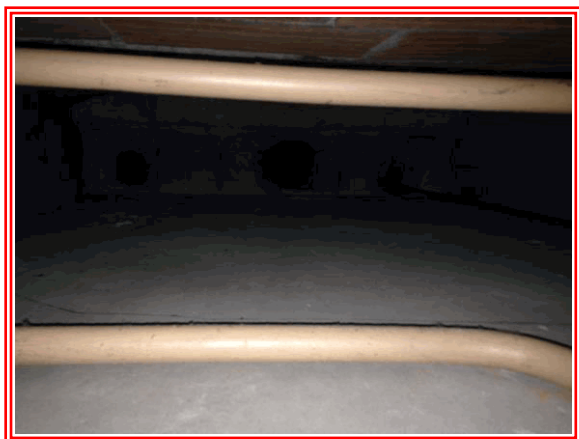
S83 - 1 (S83)

S83: Conduit en fibres-ciment

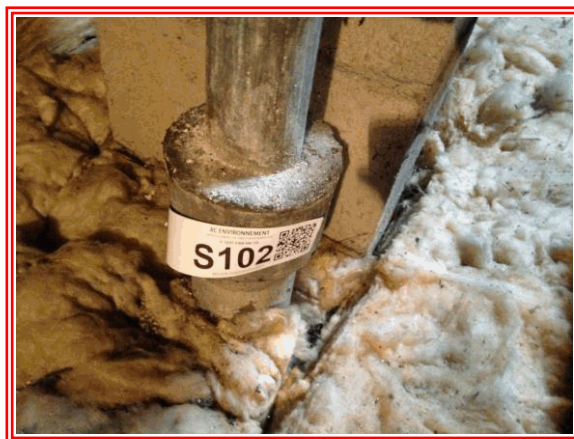
S102 - 1 (S102)

S110: Conduit en fibres-ciment
	S109: Conduit en fibres-ciment
	S112: Conduit en fibres-ciment
	S103: Conduit en fibres-ciment
	S106: Conduit en fibres-ciment
	S107: Conduit en fibres-ciment
	S111: Conduit en fibres-ciment
	S108: Conduit en fibres-ciment
	S104: Conduit en fibres-ciment
	S102: Conduit en fibres-ciment

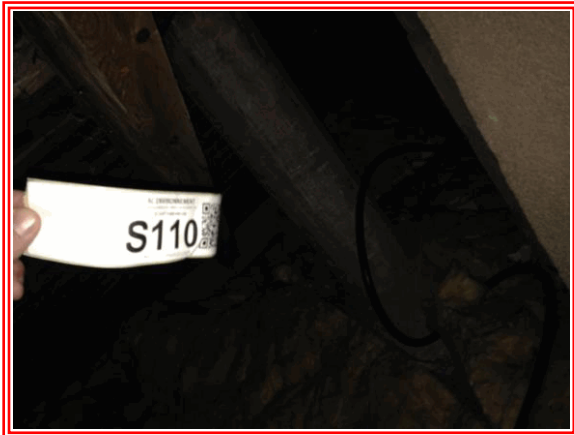
S110 - 1 (S110)

Réf commande :	002HD001287	Matériau :	Conduit en fibres-ciment
Réf mesure :	S110	Destination du local :	
Date évaluation :	29/12/2016	Local ou zone homogène :	Vol 19 (combles)
Batiment :

- a) Contrôler périodiquement que l'état de dégradation des matériaux et produits concernés ne s'aggrave pas et, le cas échéant, que leur protection demeure en bon état de conservation ;
- b) Rechercher, le cas échéant, les causes de dégradation et prendre les mesures appropriées pour les supprimer.
