Rapport de mission de repérage des matériaux et produits de la liste A et B contenant de l'amiante à intégrer au Dossier Technique Amiante (DTA)

Adresse :	SAINTE CATHERINE BAT E
CP - Ville :	53000 LAVAL
Référence client :	_0001300011_
Rapport émis le :	19/01/2017
Désignation :	Habitation (Parties communes) - Bâtiment composé de 2 cages et de 2 étages

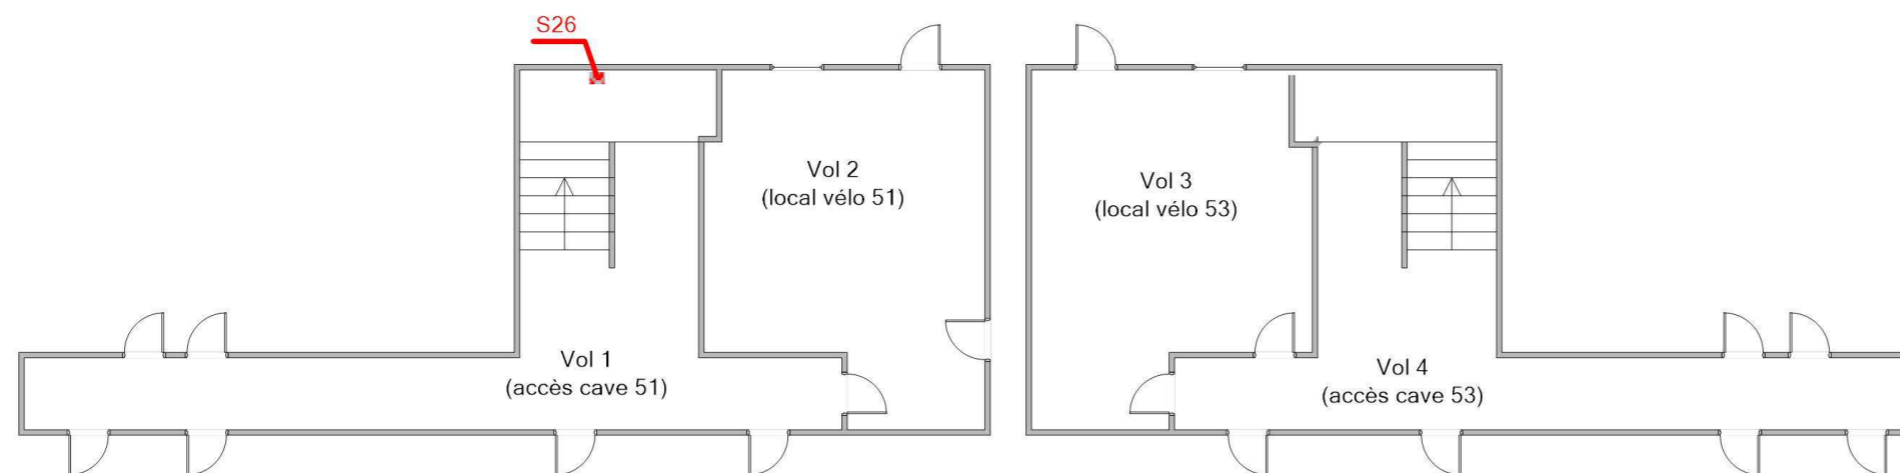
S26: Conduit en fibres-ciment

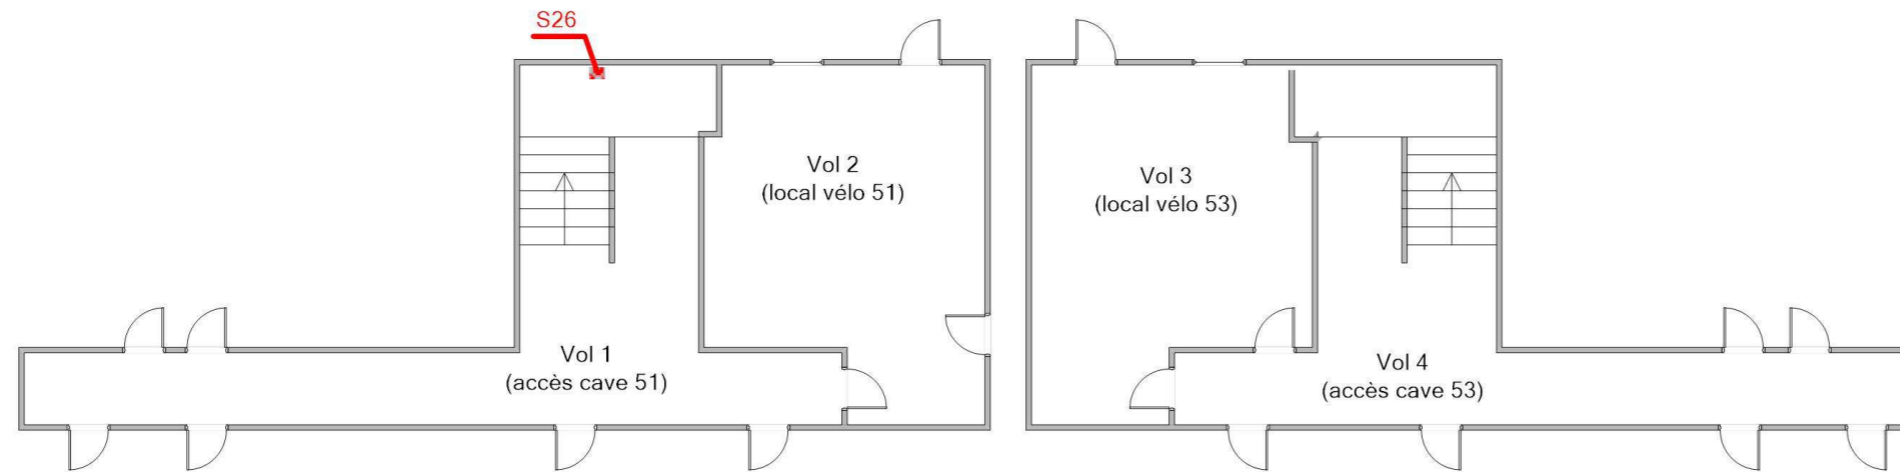
S26: Conduit en fibres-ciment

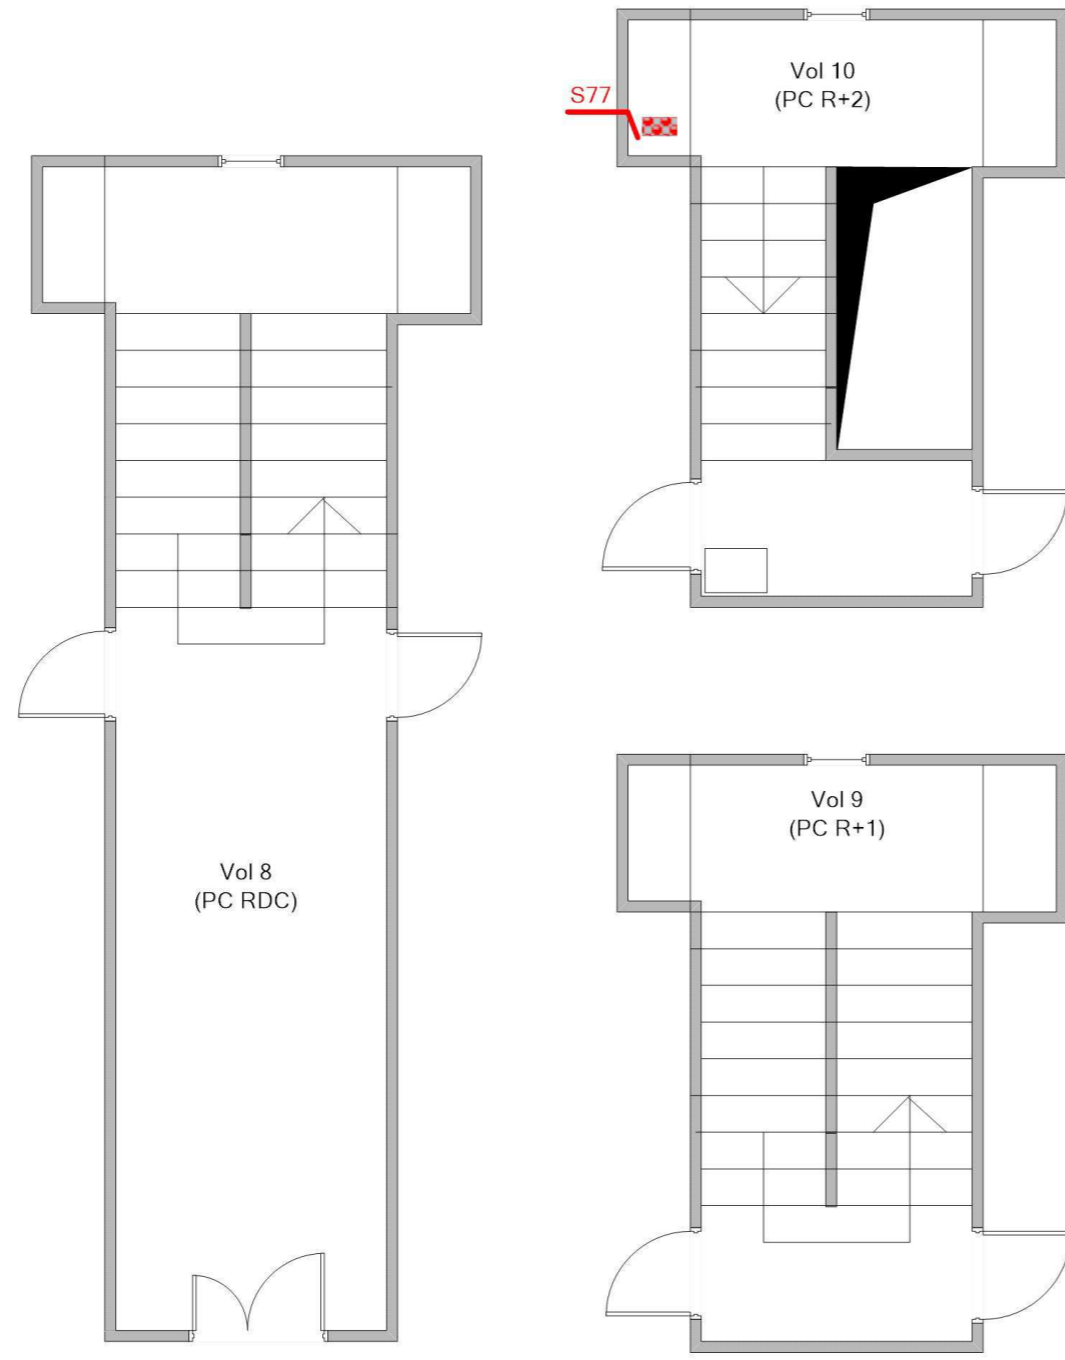
S77: Conduit en fibres-ciment

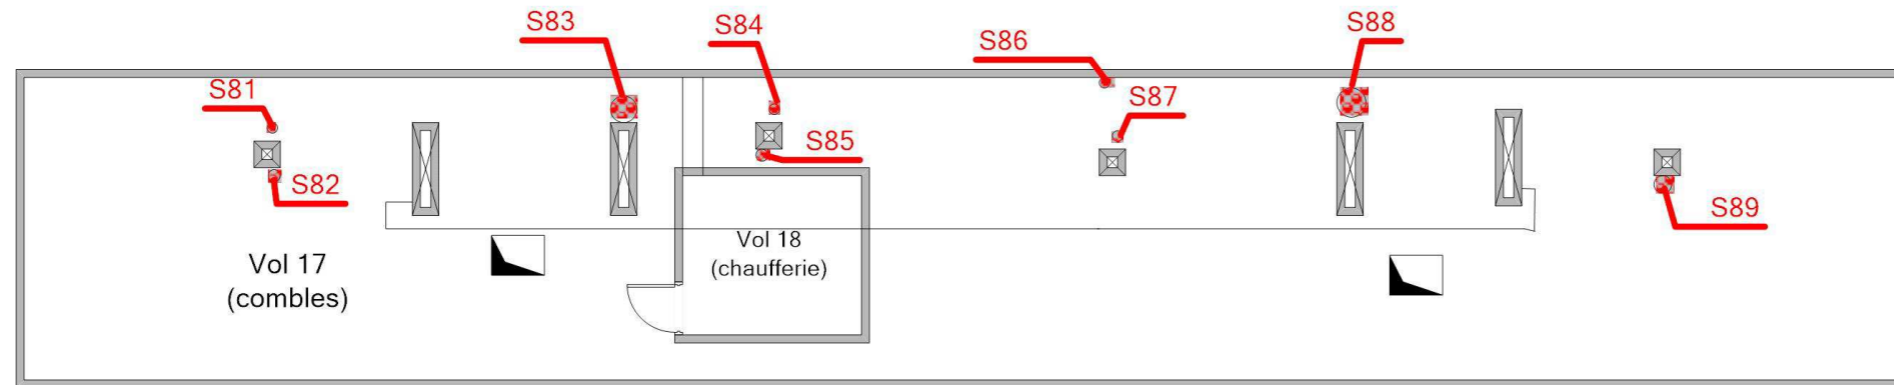
S82: Conduit en fibres-ciment
	S84: Conduit en fibres-ciment
	S83: Conduit en fibres-ciment
	S87: Conduit en fibres-ciment
	S85: Conduit en fibres-ciment
	S81: Conduit en fibres-ciment
	S88: Conduit en fibres-ciment
	S89: Conduit en fibres-ciment
	S86: Conduit en fibres-ciment

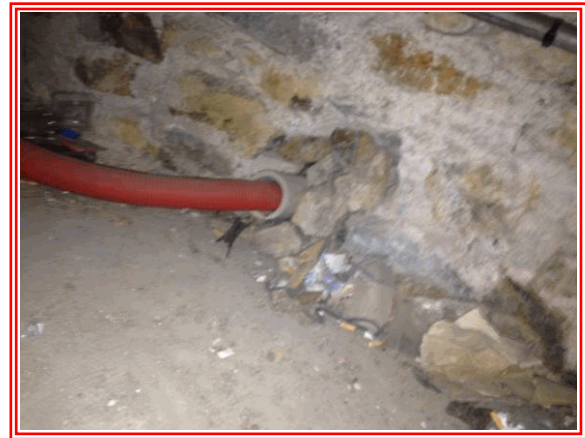
S26 - 1 (S26)

Réf commande :	002HD001307	Matériau :	Conduit en fibres-ciment
Réf mesure :	S26	Destination du local :	
Date évaluation :	06/01/2017	Local ou zone homogène :	Vol 1 (accès cave 51)
Batiment :

Protection physique	Etat de dégradation	Etendue de la dégradation	Risque de dégradation lié à l'environnement du matériau	Résultat	
Protection physique étanche				EP	
Protection physique non étanche ou absence de protection physique	Matériau non dégradé		Risque de dégradation faible ou à terme	EP	
			Risque de dégradation rapide	AC1	
			Risque faible d'extension de la dégradation	EP	
	Matériau dégradé	Ponctuelle		Risque d'extension à terme de la dégradation	AC1
				Risque d'extension rapide de la dégradation	AC2
		Généralisée			AC2

- a) Contrôler périodiquement que l'état de dégradation des matériaux et produits concernés ne s'aggrave pas et, le cas échéant, que leur protection demeure en bon état de conservation ;
- b) Rechercher, le cas échéant, les causes de dégradation et prendre les mesures appropriées pour les supprimer.
