## Rapport de mission de repérage des matériaux et produits de la liste A et B contenant de l'amiante à intégrer au Dossier Technique Amiante (DTA)

Adresse :	RES DE BRETAGNE
CP - Ville :	53100 MAYENNE
Référence client :	_0009900002_
Rapport émis le :	01/04/2017
Désignation :	Habitation (Parties communes) - Bâtiment composé de 1 cage et de 3 étages

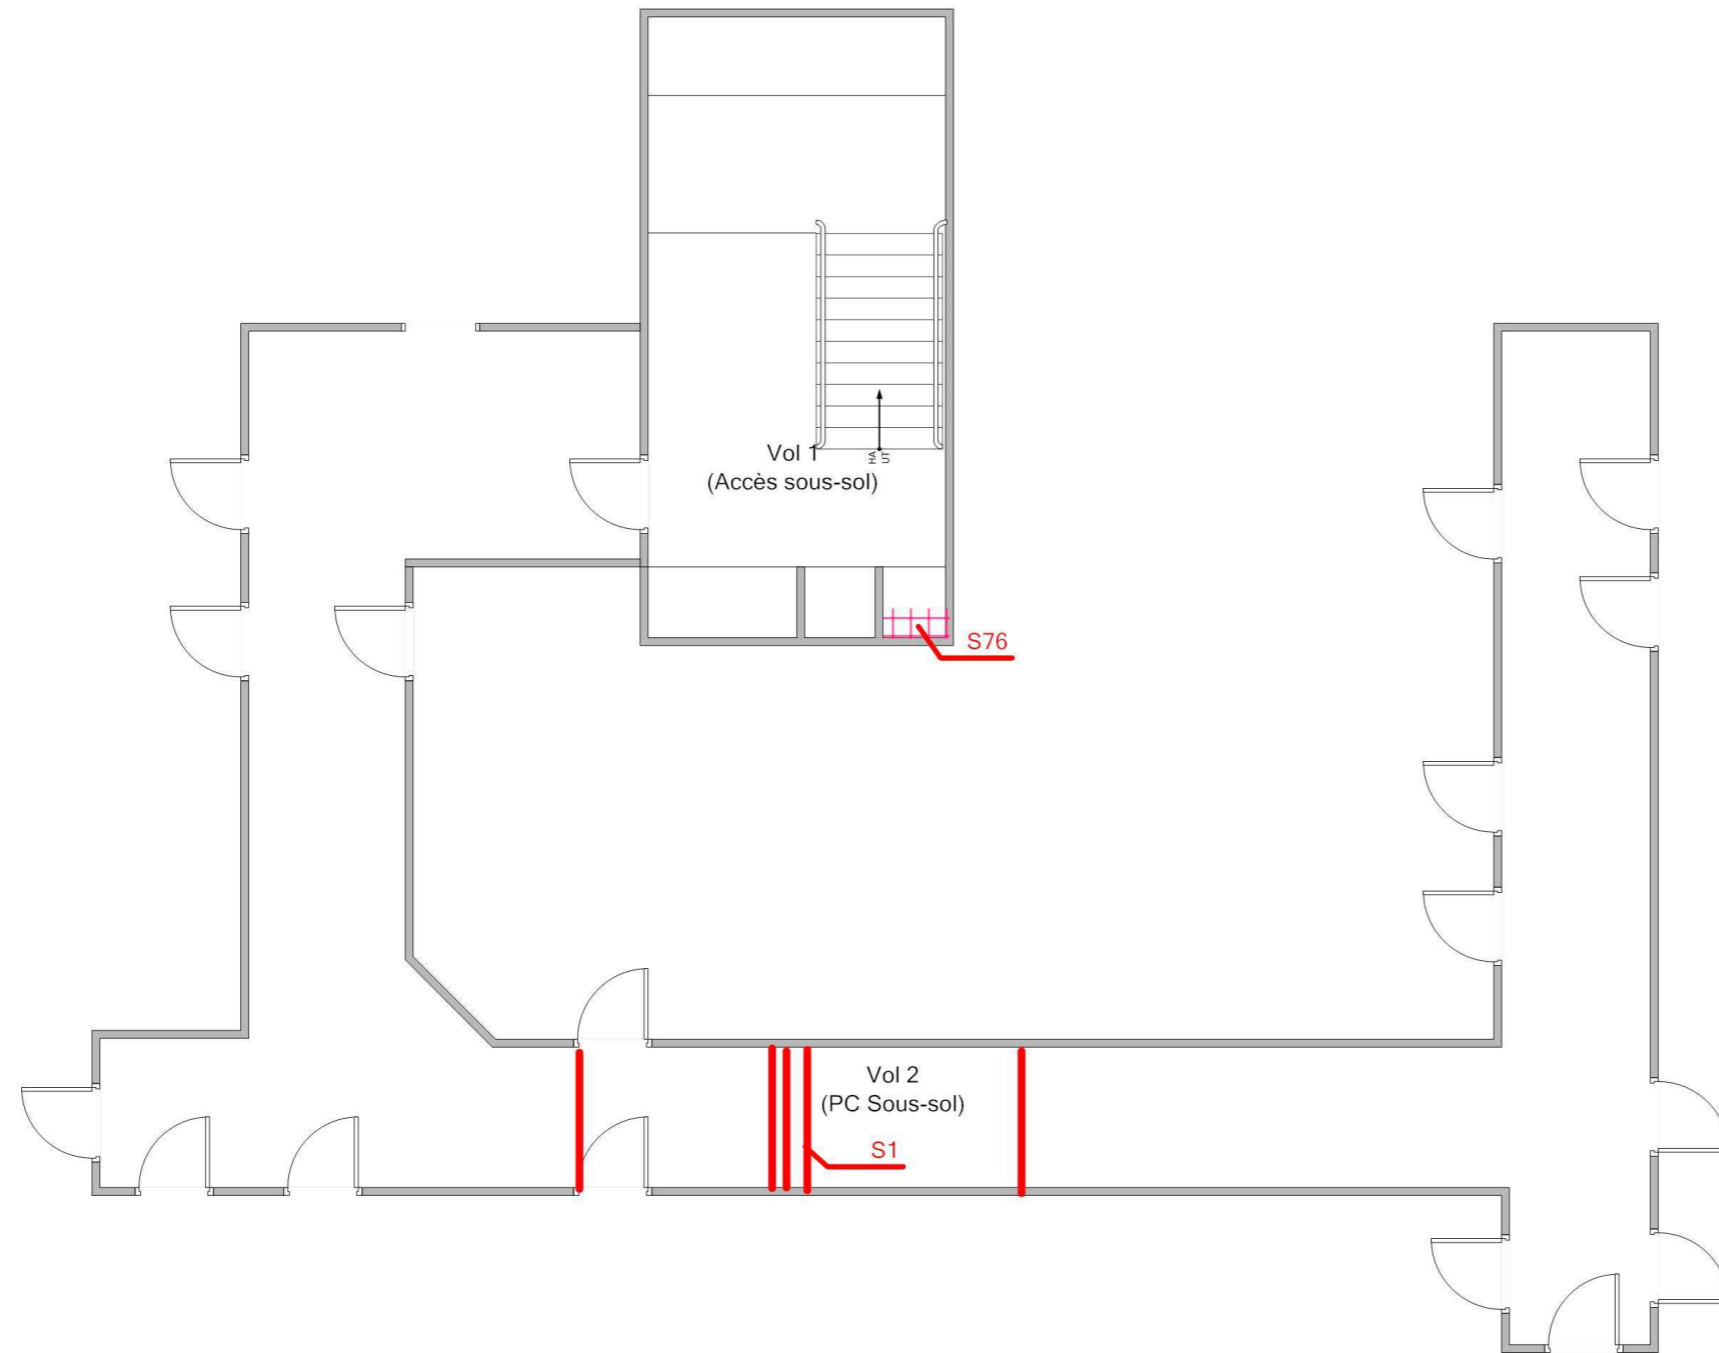
S76: Plaque isolante fibres-ciment

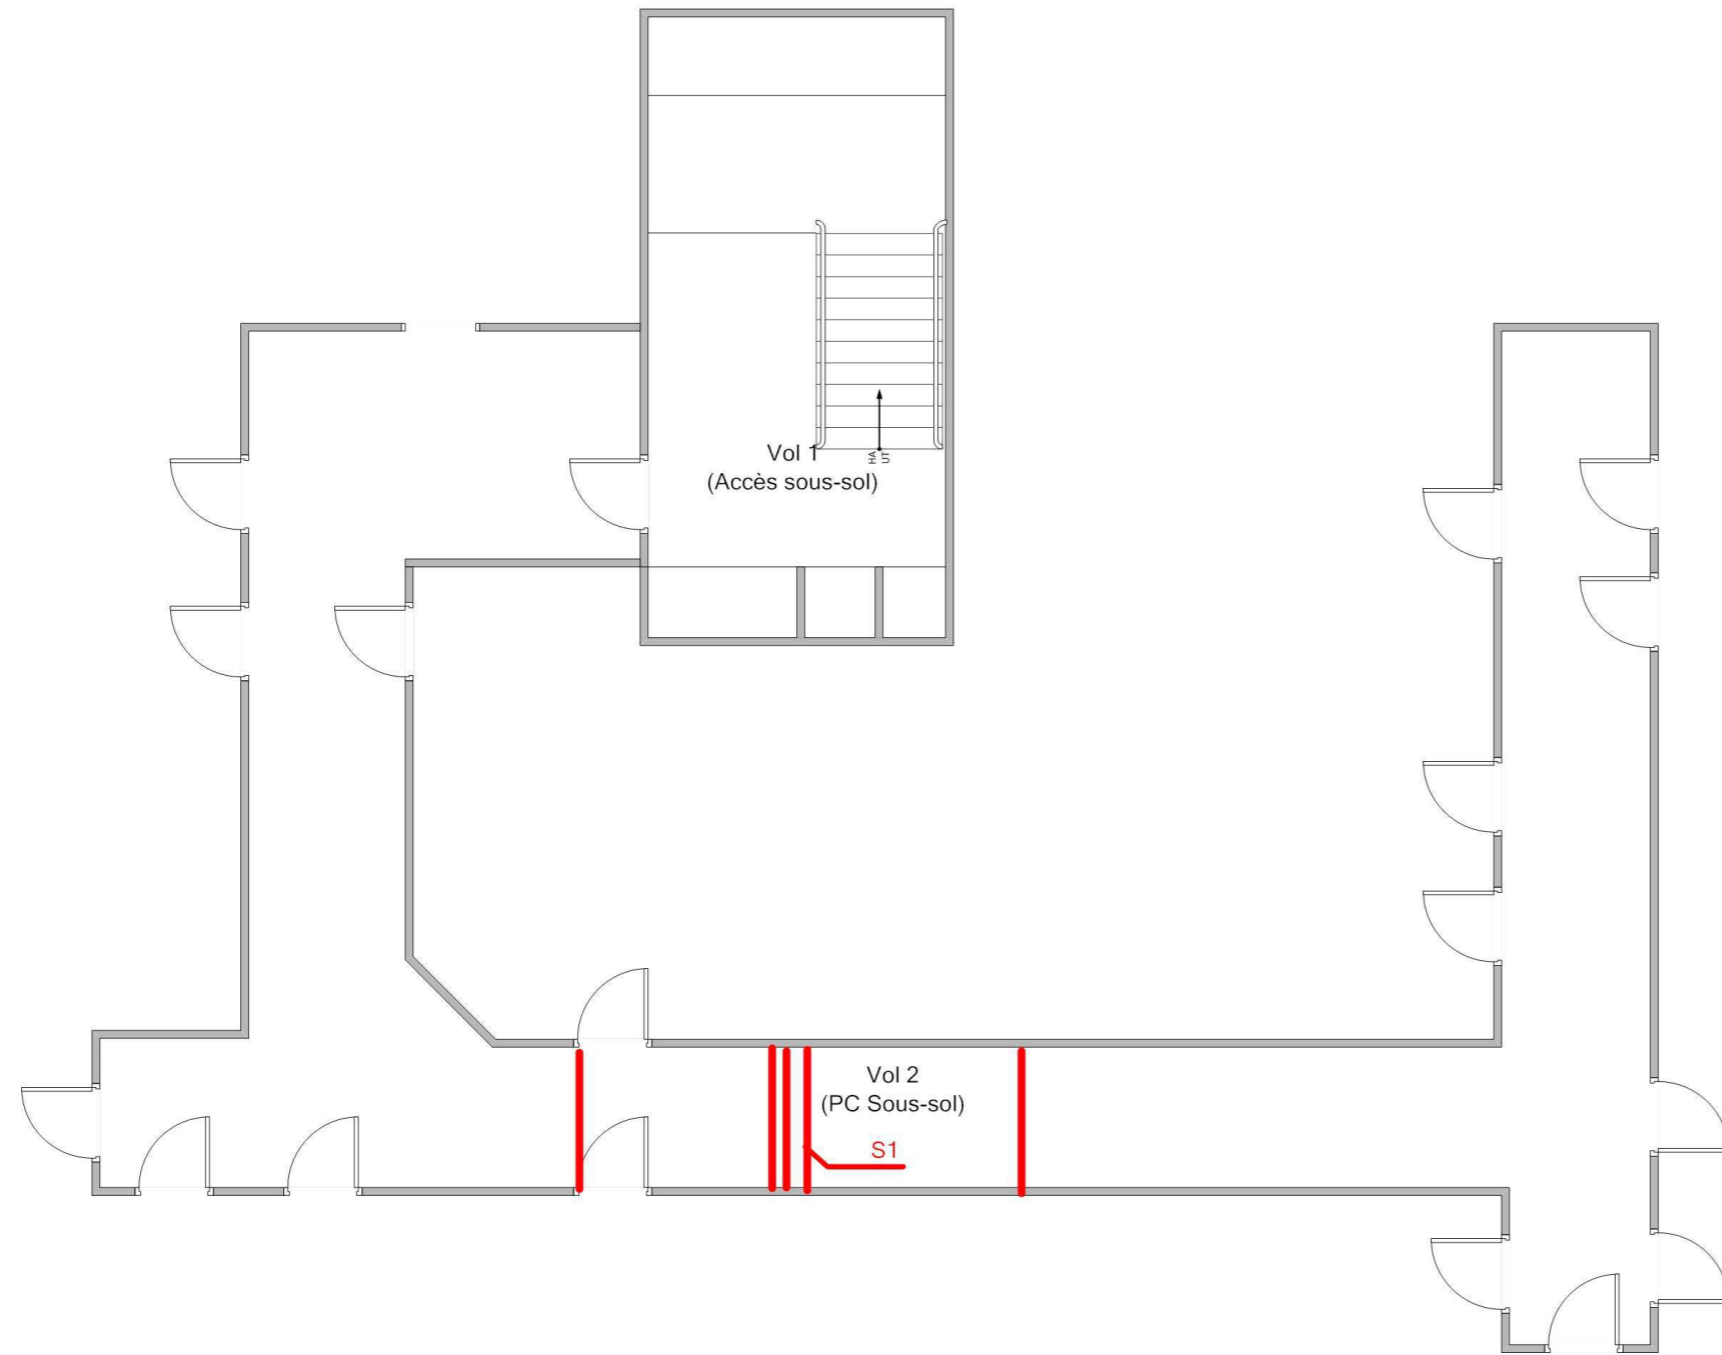
S1: Conduit en fibres-ciment
---	------------------------------

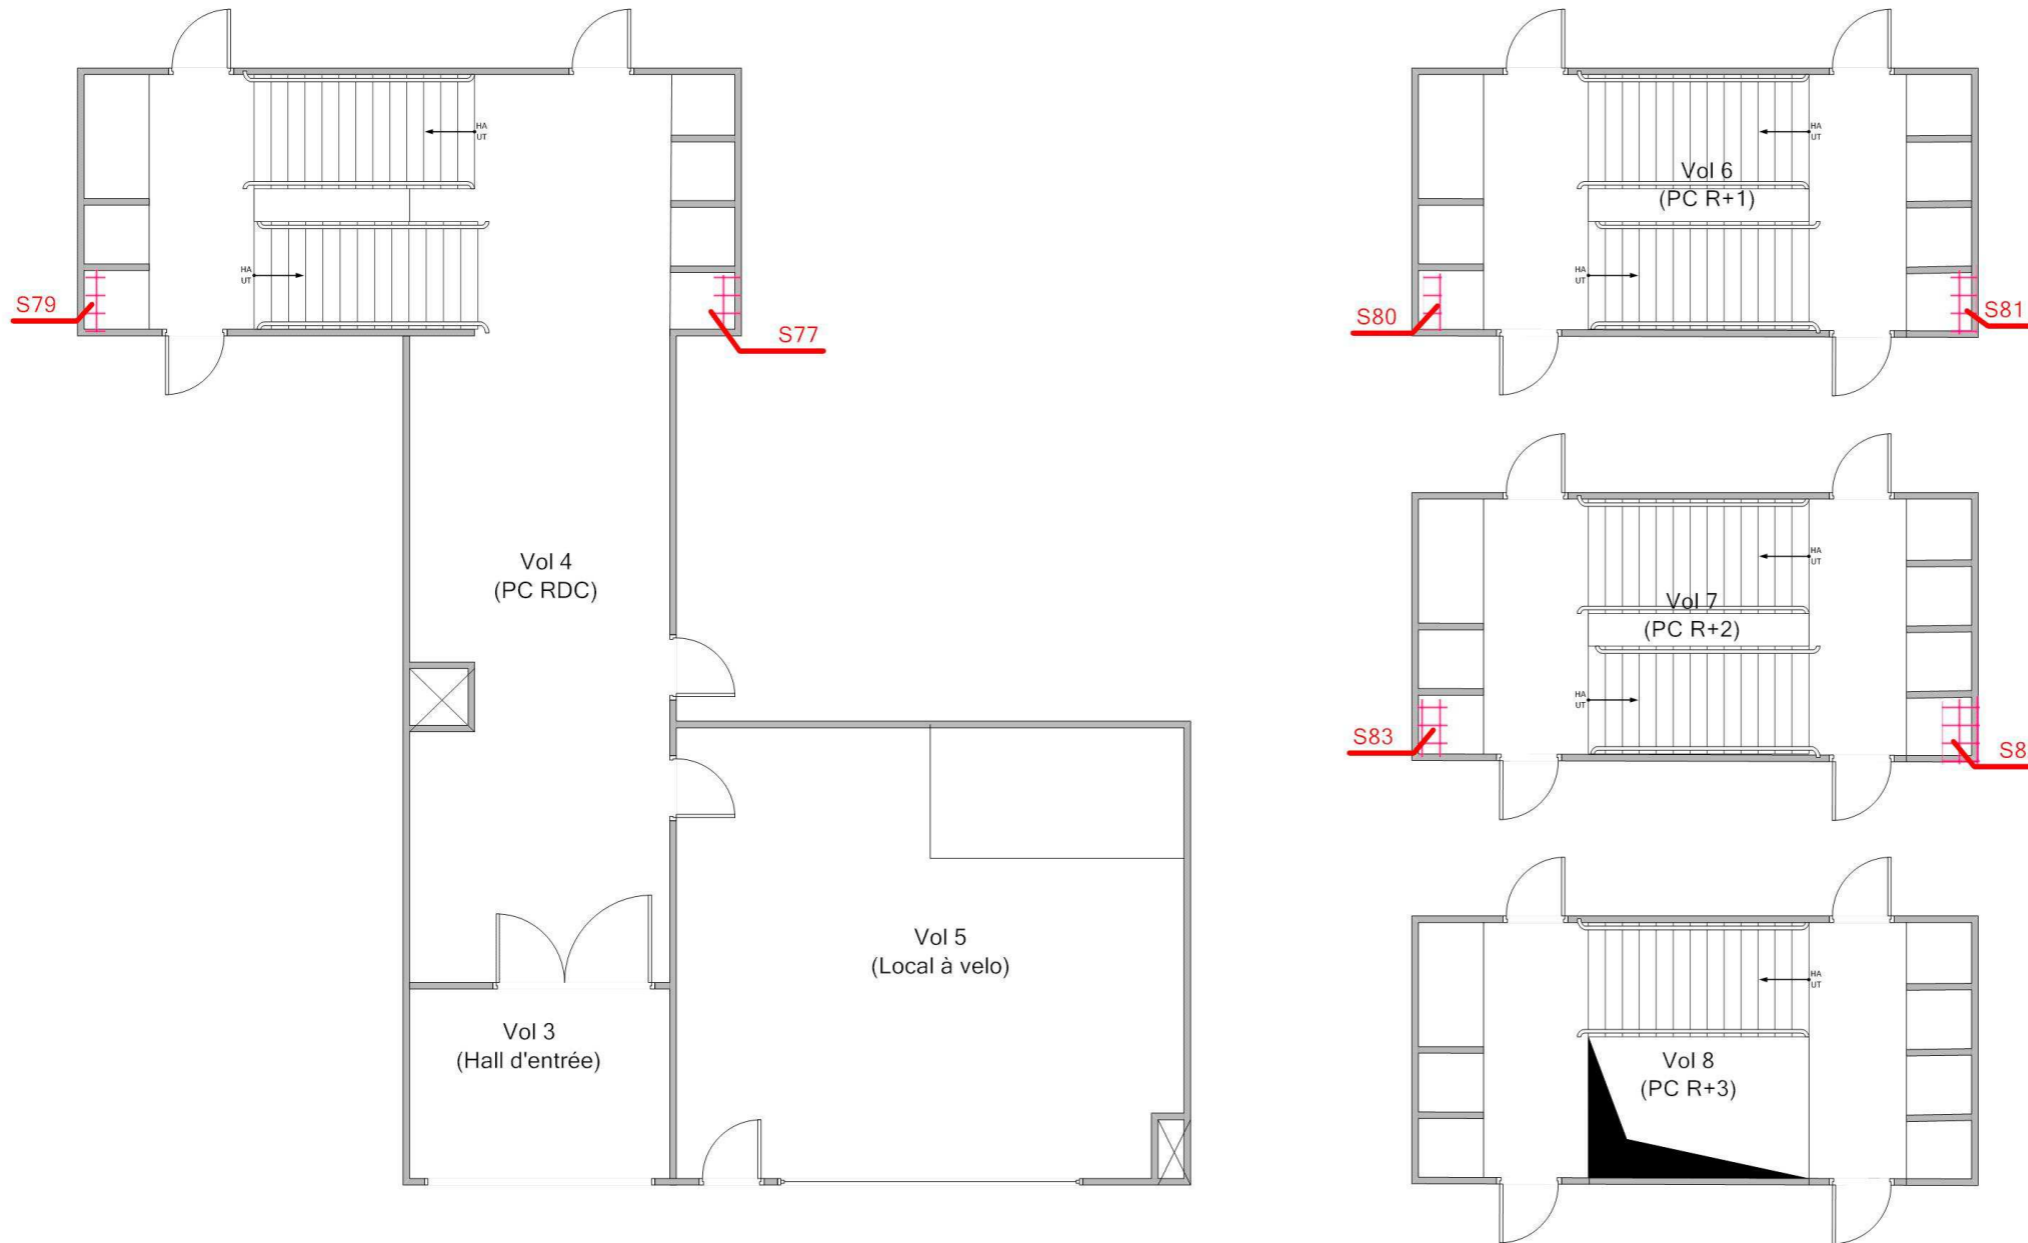
# ETAGES - MPCA PLAFOND ET FAUX-PLAFONDS

S81: Plaque isolante fibres-ciment
	S82: Plaque isolante fibres-ciment
	S79: Plaque isolante fibres-ciment
	S77: Plaque isolante fibres-ciment
	S80: Plaque isolante fibres-ciment
	S83: Plaque isolante fibres-ciment

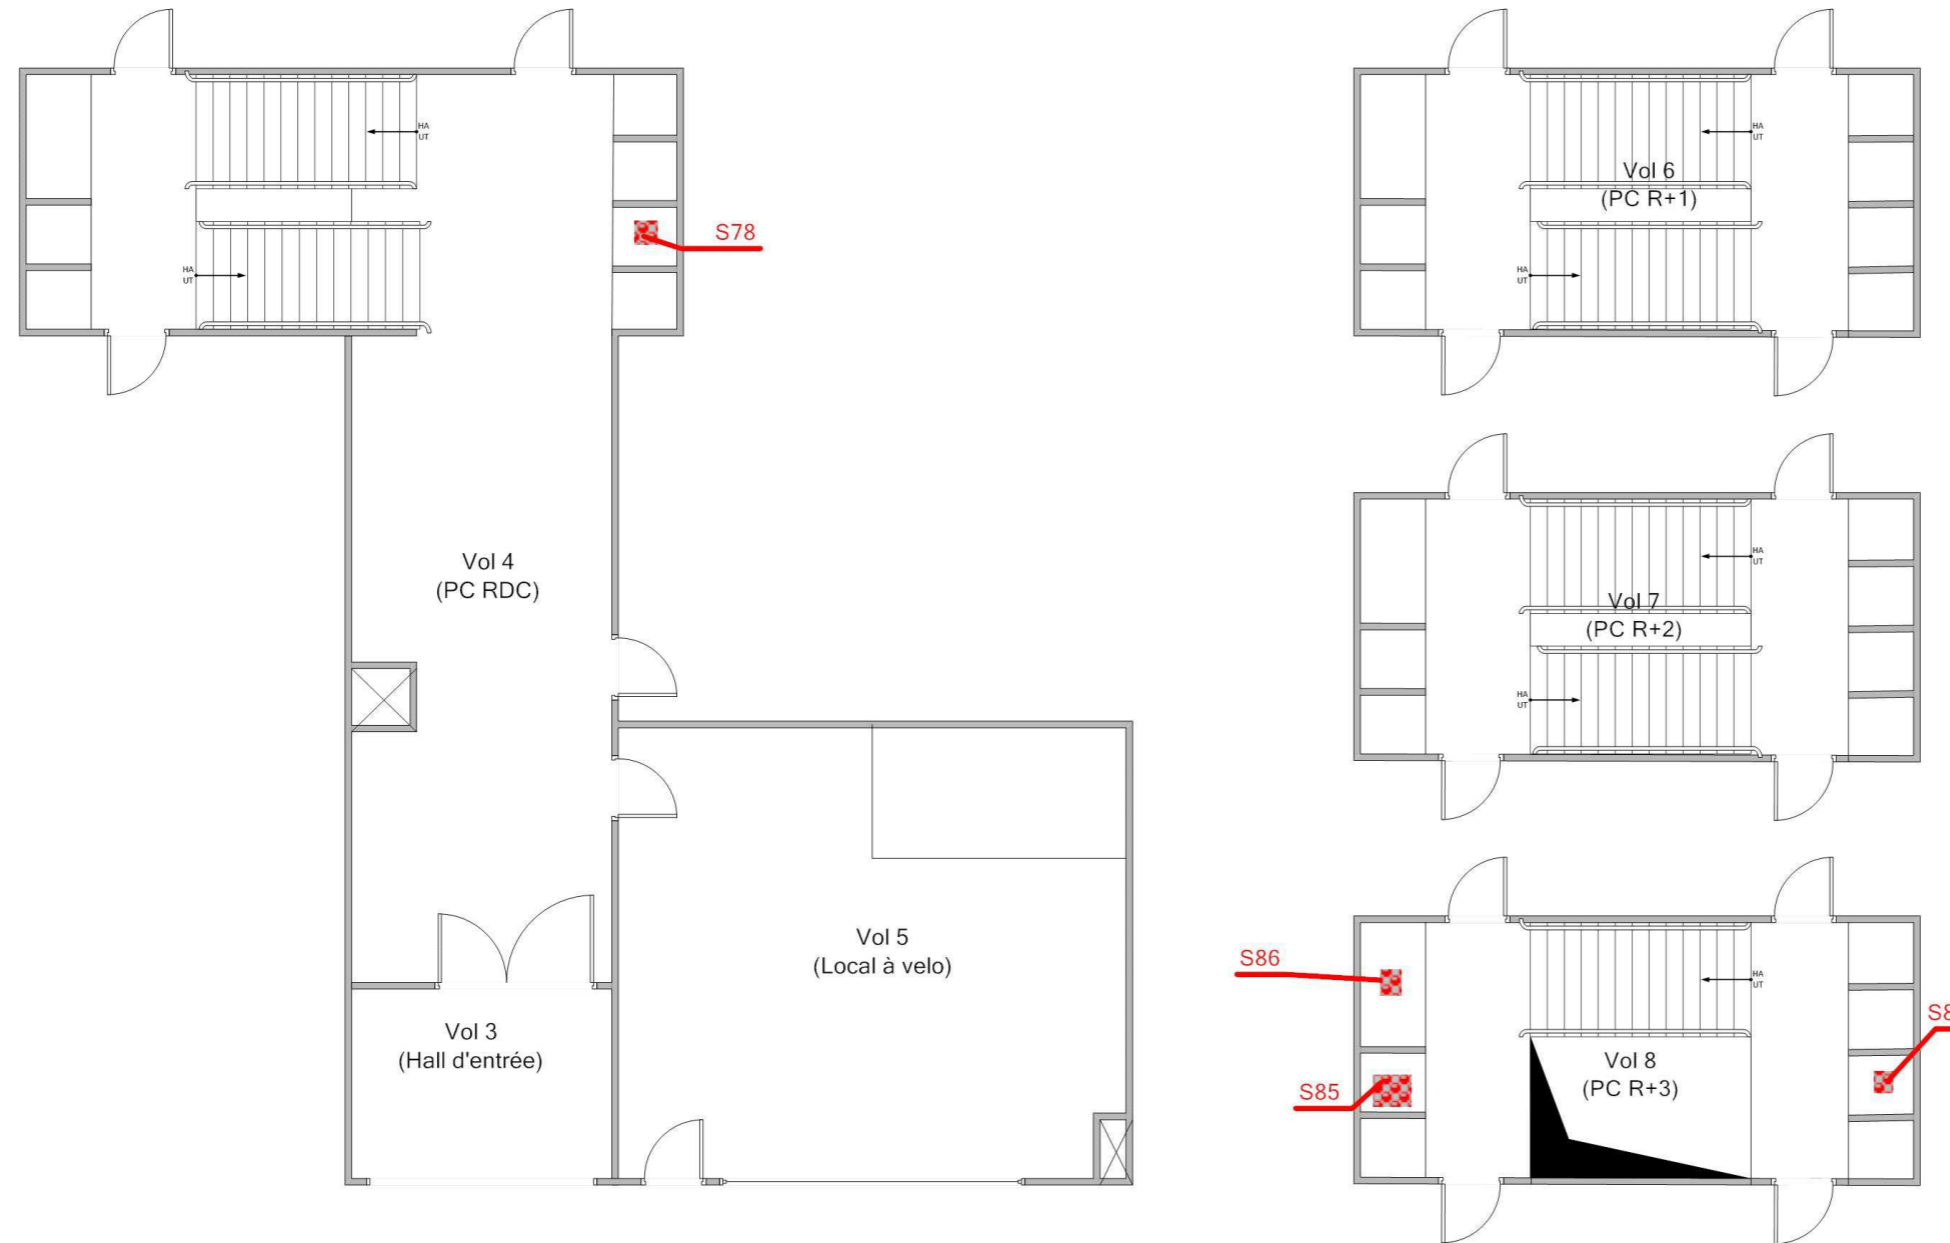
# ETAGES - MPCA CONDUITS, CANALISATIONS ET ÉQUIPEMENTS

S85: Conduit en fibres-ciment
	S86: Conduit en fibres-ciment
	S78: Conduit en fibres-ciment
	S84: Conduit en fibres-ciment

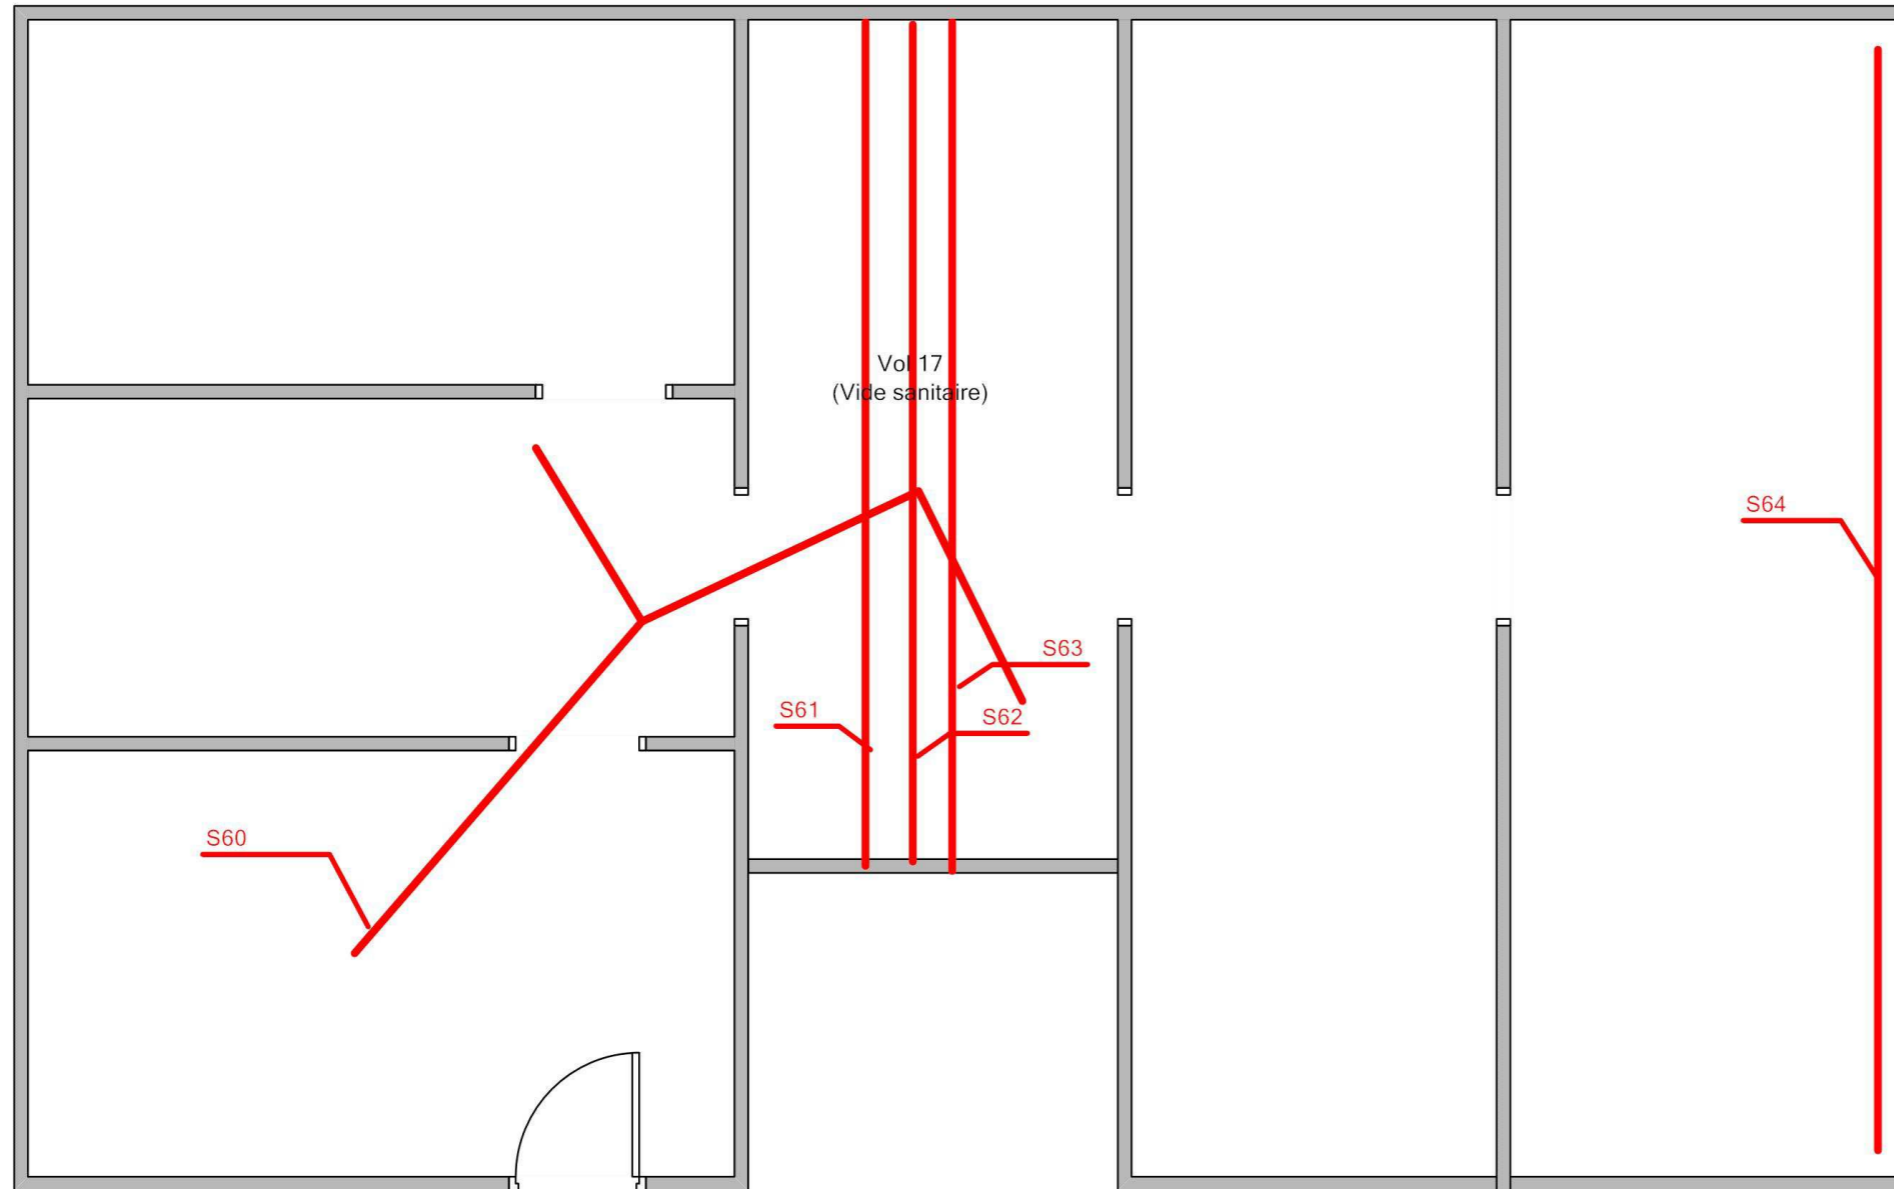
S62: Conduit en fibres-ciment

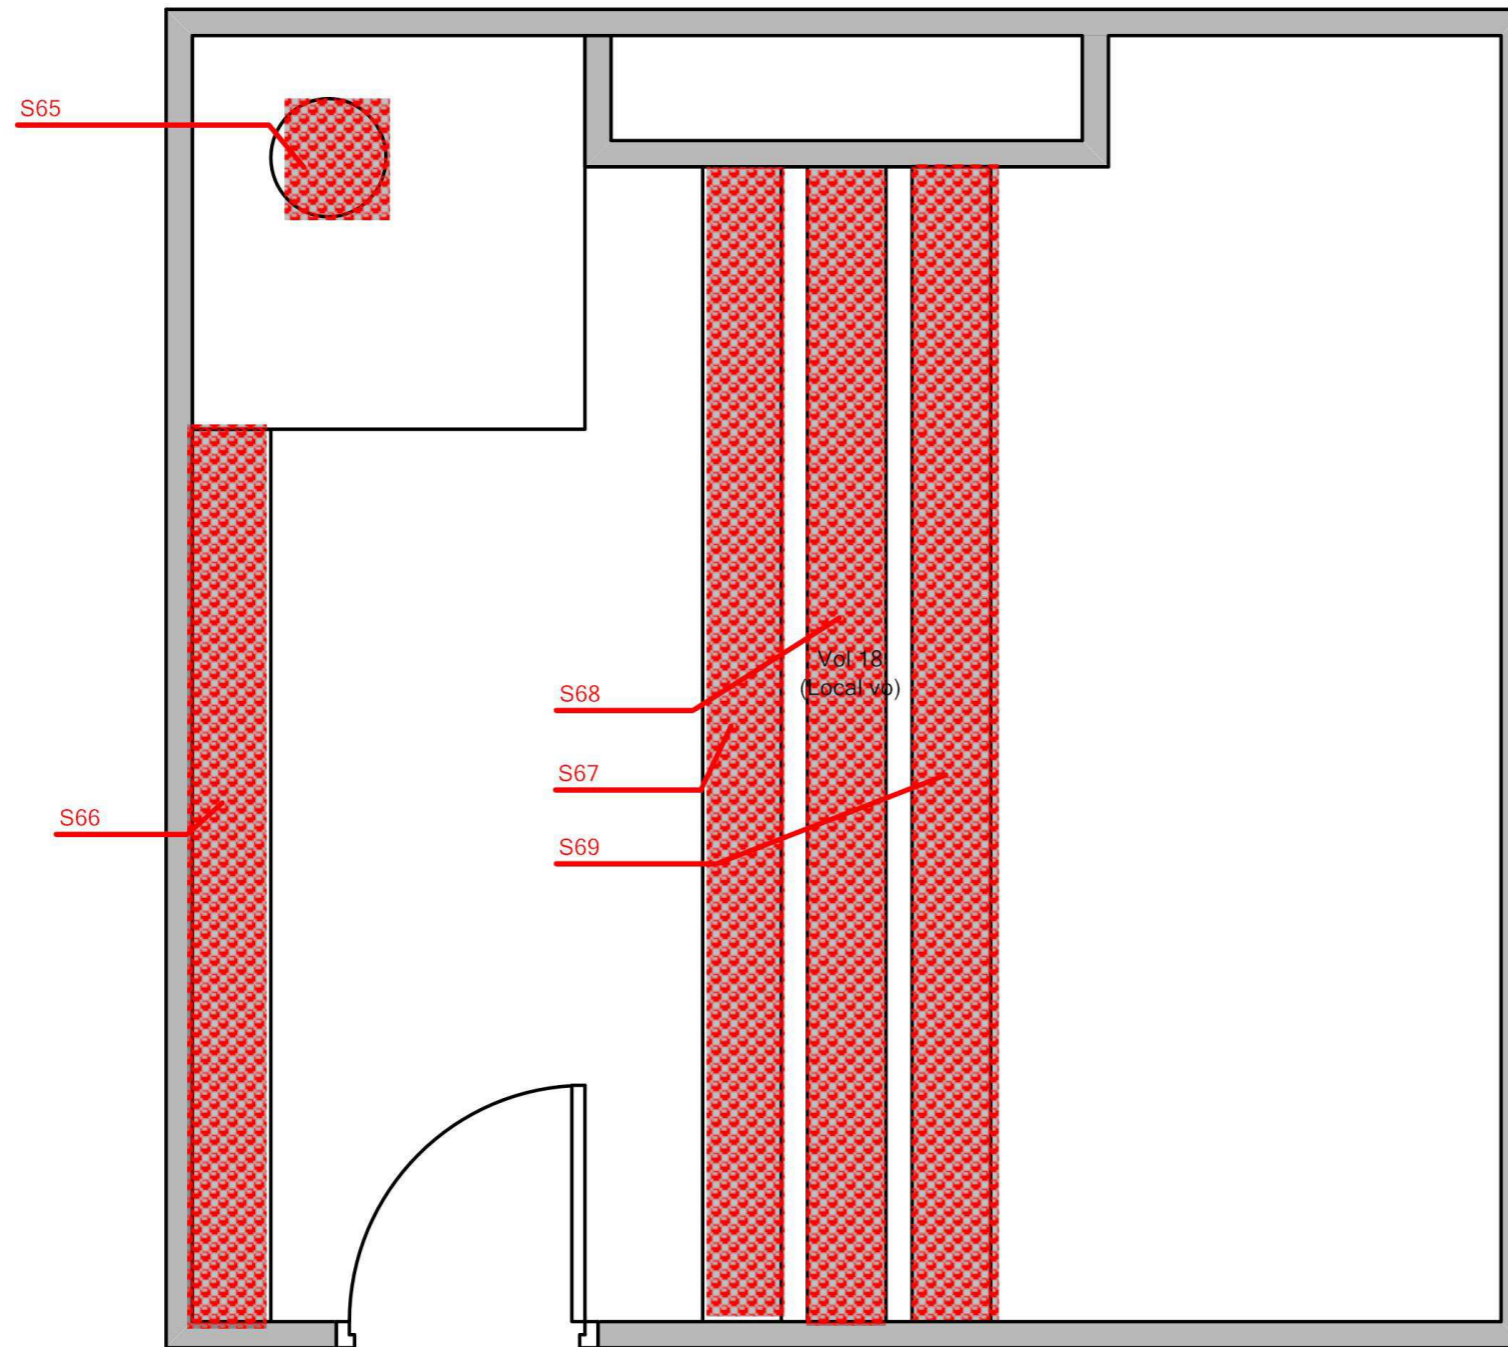
**LOCAL VO SOUS SOL - MPCA CONDUITS, CANALISATIONS ET ÉQUIPEMENTS**

S69: Conduit en fibres-ciment
	S66: Conduit en fibres-ciment
	S65: Conduit en fibres-ciment
	S68: Conduit en fibres-ciment
	S67: Conduit en fibres-ciment

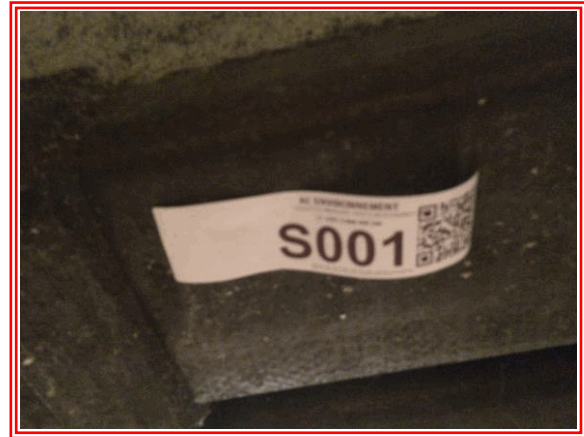
S1 - 1 (S1)

Réf commande :	002LQ000385-1	Matériau :	Conduit en fibres-ciment
Réf mesure :	S1	Destination du local :	
Date évaluation :	22/03/2017	Local ou zone homogène :	Vol 2 (PC Sous-sol)
Batiment :

- a) Contrôler périodiquement que l'état de dégradation des matériaux et produits concernés ne s'aggrave pas et, le cas échéant, que leur protection demeure en bon état de conservation ;
- b) Rechercher, le cas échéant, les causes de dégradation et prendre les mesures appropriées pour les supprimer.
